**Bomen Effect Analyse (BEA)  
'Bollelaan 6-8, Naarden'**

| <b>Projectnaam:</b> | Bomen Effect Analyse (BEA) Bollelaan 6-8, Naarden |
| <b>Opnamedatum BEA:</b> | 8 november 2018 |
| <b>Datum:</b> | 14 januari 2019 |

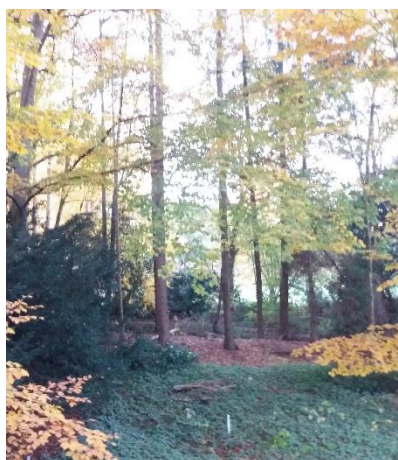
Bosje 1 is een groep van 6 fijnsparren met een diameter van ongeveer 35 cm (figuur 4).

Figuur 4 Bosje 1, deels ingesloten door bosje 2

Bosvlak 1 moet verdwijnen vanwege de aanleg van bouwblokken. Bosvlak 2 kan grotendeels worden gespaard. Enkele bomen zullen moeten worden verwijderd voor de geplande bouwwerkzaamheden. Bosvlak 3 is niet te handhaven vanwege de grondsanering.

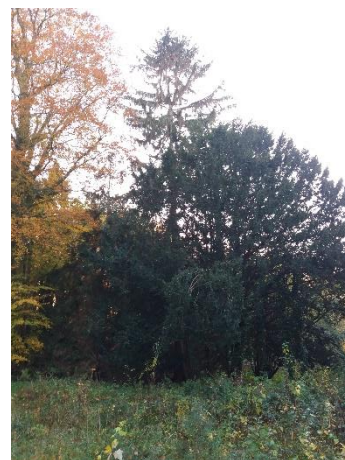
Figuur 5 Bosje 3 is een meerstammige taxus

Bosje 3 bestaat uit meerstammige taxus en is vrij uitgroeiend (figuur 5).

De aanleg van de bouwweg komt het terrein binnen op de plek waar bosje 3 ligt. Hiervoor moet alleen de meerstammige taxus van bosje 3 verdwijnen, die ook al moet worden verwijderd vanwege de sanering.

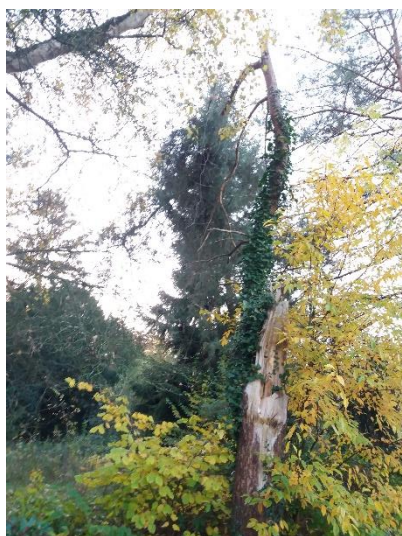
Er zijn 17 bomen aangetroffen met dood hout in de kroon. Daarnaast is bij boom 20 een deel van de kroon in het verleden uitgebroken en is onbalans in de kroon ontstaan. Praktisch gezien is meer dan de helft van de boom verdwenen (figuur 7)

*Figuur 7 Boom 20 met uitgebroken delen in kroon.*

De meeste bomen hebben een voldoende conditie in combinatie met een technische levensduur van >15 jaar, bij gelijkblijvende groeiplaatsomstandigheden. Boom 20 heeft een slechte conditie en levensverwachting. Daarnaast zijn er 3 bomen met een onvoldoende conditie wat resulteert in een levensverwachting van 5-15 jaar.

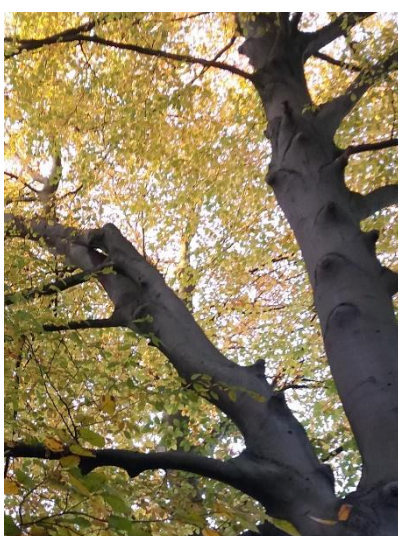
Boom 26 heeft naast dood hout, kruisende takken in de kroon. De takaanhechting lijkt niet goed (figuur 8).

*Figuur 8 Boom 26 met een kruisende tak in kroon.*

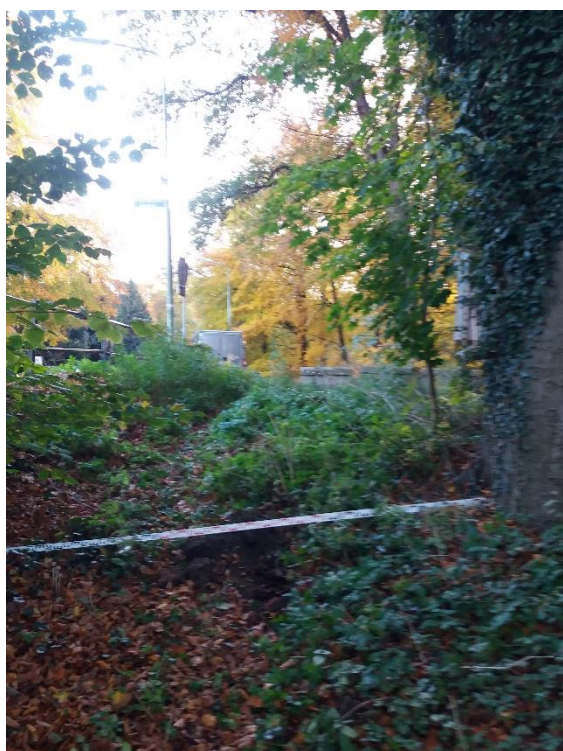
Figuur 12 Locatie van de proefsleuf in voormalige oprijlaan bij boom 1.

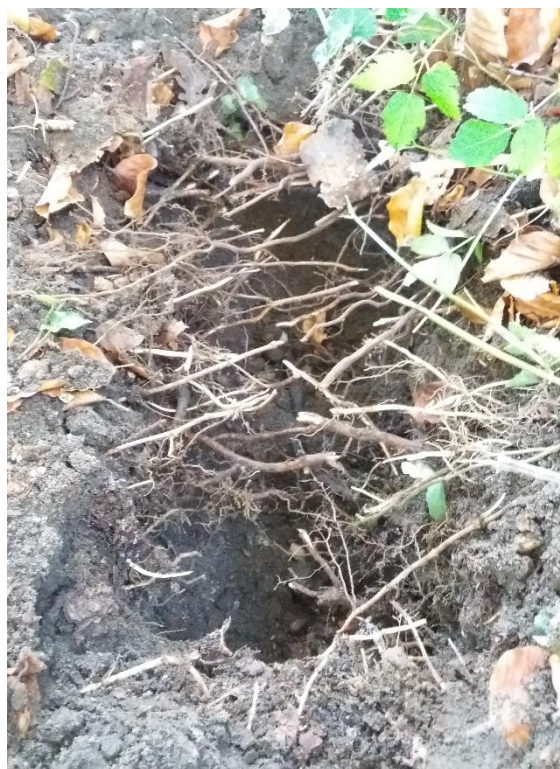
Figuur 13 Veel oppervlakkige beworteling aangetroffen.

Uit het resultaat van de proefsleuven blijkt dat oppervlakkig veel beworteling aanwezig is. Bij proefsleuf 3 is een dikke stabiliteitswortel aangetroffen op 35 cm diepte. Ook de proefsleuven in de voormalige oprijlaan bij boom 1 en 26 laten zien dat er intense fijne beworteling aanwezig is in de bovenste 40 cm. Deze fijne beworteling is belangrijk voor de boom vanwege opnamen van vocht, zuurstof en nutriënten.

- Op de plek van de nieuw te realiseren oprijlaan vindt veel oppervlakkige beworteling plaats. Als randvoorwaarde wordt gesteld dat hier niet mag worden gegraven om geen nadelig effect te genereren ten opzichte van de bomen in de wal van de Bollenlaan. Ook voor het behoud van de bomen 1, 12, 26 en 29 is het van belang dat er geen graafwerkzaamheden plaatsvinden. Het advies is om enkel de toplaag/strooisel laag te verwijderen en vervolgens halfverharding aan te brengen, bijvoorbeeld puin. Hierdoor worden zo weinig mogelijk (stabiele) wortels verwijderd en blijft er natuurlijke aanvoer van vocht, zuurstof en nutriënten mogelijk.

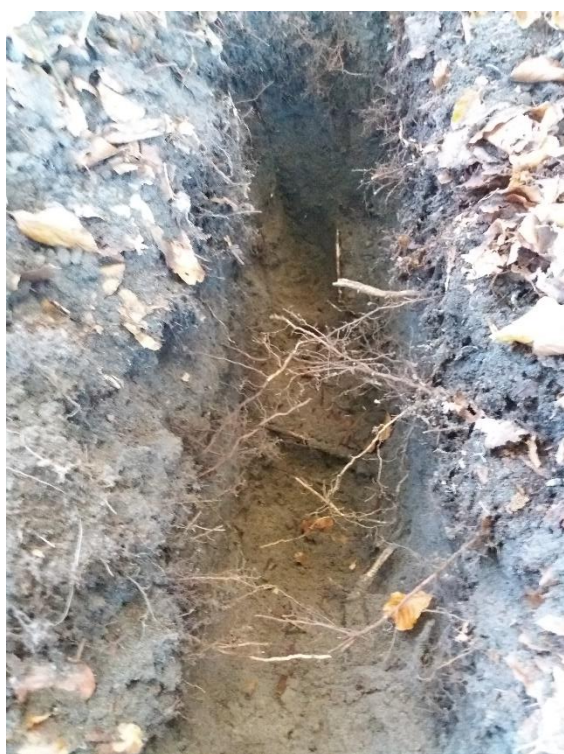
*Figuur 14 Fijne haarwortels bovenin en dikkere wortels op een diepte van 40 cm.*

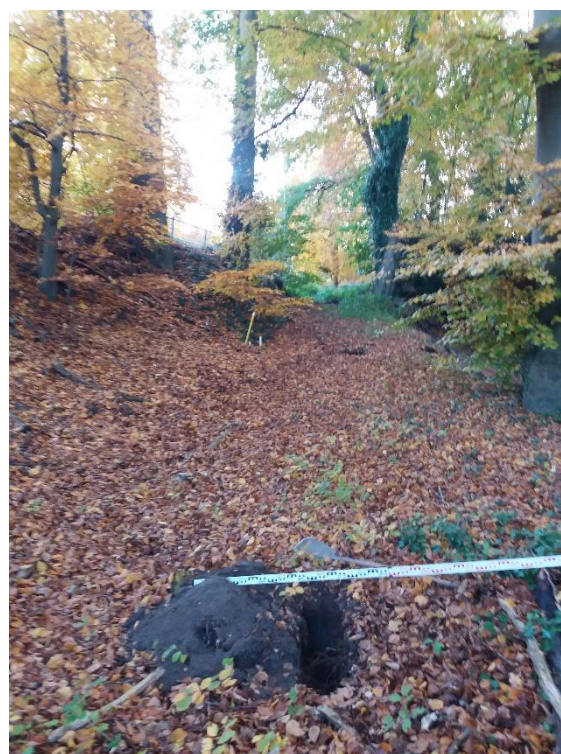
*Figuur 15 Locatie van proefsleuf in voormalige oprijlaan bij boom 26.*

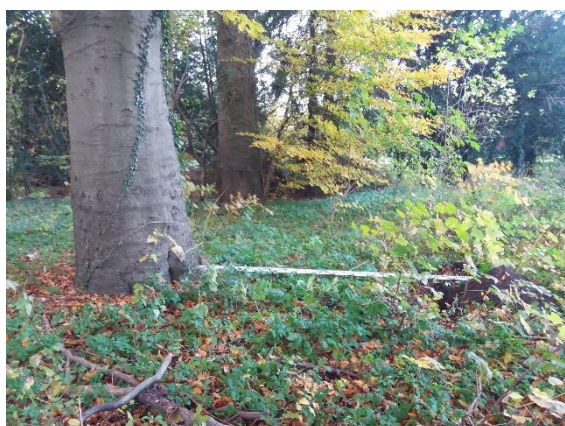
*Figuur 16 Locatie proefsleuf op grens te realiseren bebouwing*

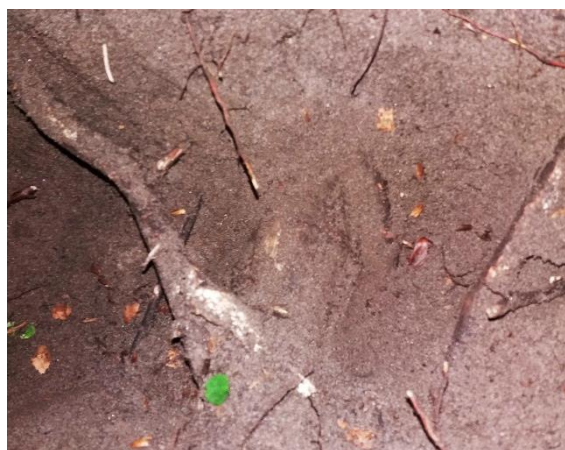
*Figuur 17 Dikke wortel op 35 cm met een diameter van 10 cm.*

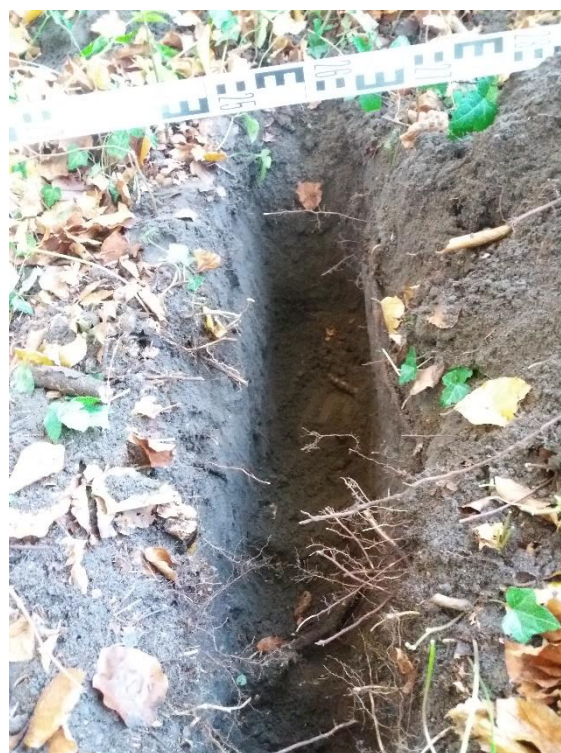
*Figuur 18 Proefsleuf met bovenin enkele dunnere wortels en op diepte van 35 cm dikke wortels.*

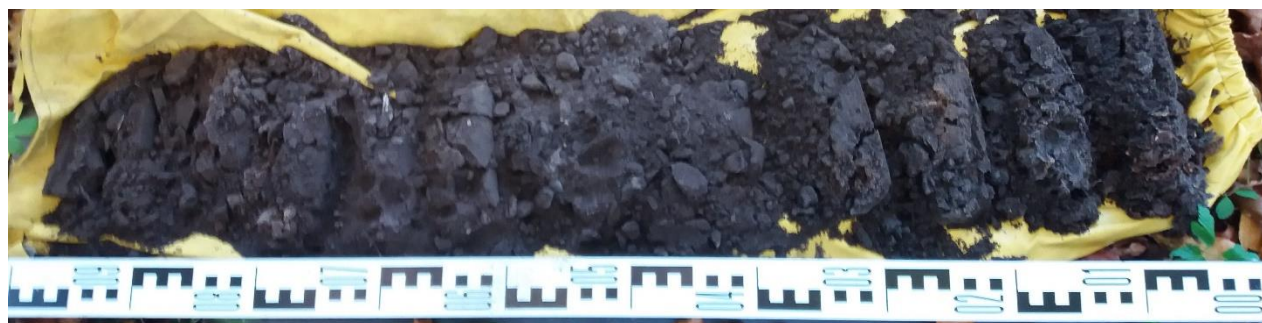
Figuur 19 Uitgelegde profielboring.

Uit de boring is op te maken dat het grondwater dieper dan een meter staat. De beworteling is ook aangetroffen tot 1 meter diepte.
