## **Quick scan bouwhistorische ontwikkeling Sloef 15, St. Oedenrode.**

Sloef 15 is een hallehuisboerderij.

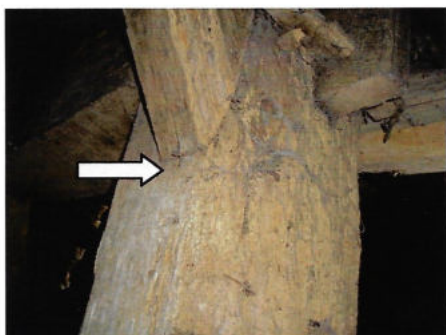
Het is duidelijk dat de gewijzigde bedrijfsvoering in de negentiende en twintigste eeuw, aan veel van de wijzigingen ten grondslag ligt. Een en ander heeft mogelijk ook een verlenging van de boerderij tot gevolg gehad. Het laatste ankerbalkgebint toont duidelijk een ander type telmerk dan het eerste gebint. Ook zien we hierbij een enkele keg toegepast bij de ankerbalk en op andere plaatsen een dubbele keg.

(Nieuw) gehakt telmerk

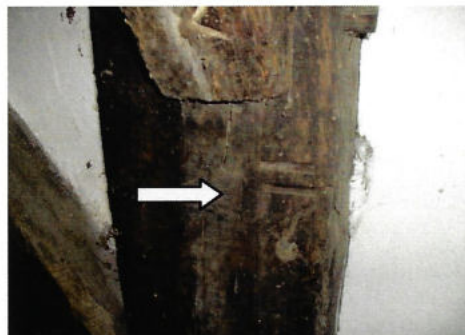
Oud telmerk

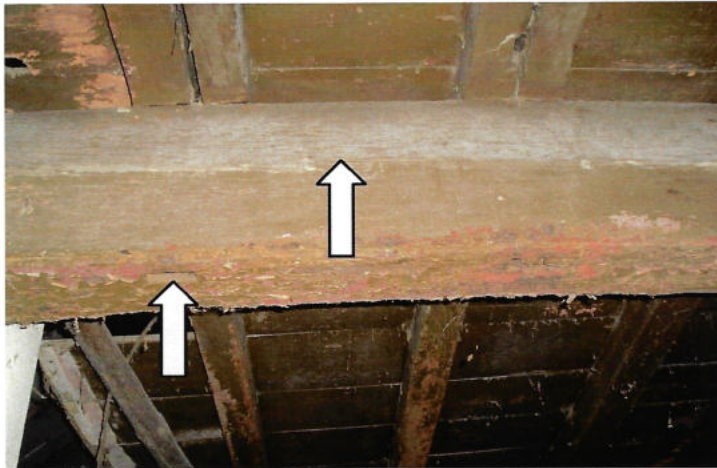
Gat en scheiding schilderwerk.

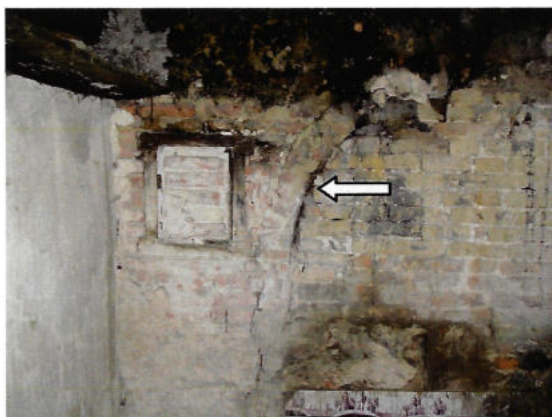
Zo zijn de wanden van het rookkanaal bolvormig gemetseld waardoor een extra sterkte door de vormgeving gecreëerd werd. Een tweede bijzonderheid is de grote halfronde kopse boog die in de achterwand opgenomen is.

Als het de bedoeling was dat deze boog een open verbinding van de haard met de stal mogelijk maakte, dan zou je verwachten dat de boog aan de onderzijde beroet zou zijn. De boog blijkt gepleisterd en onberoet.

Boog in achterwand

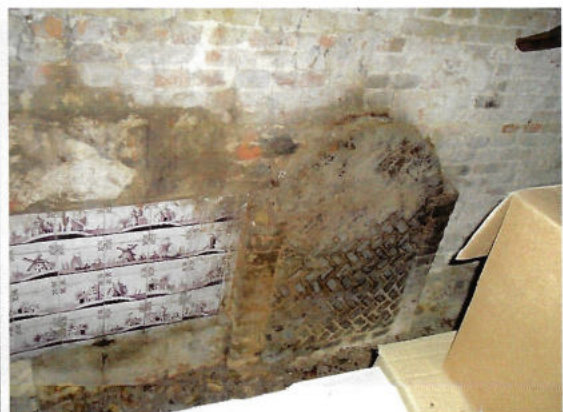
Baksteen haardplaat

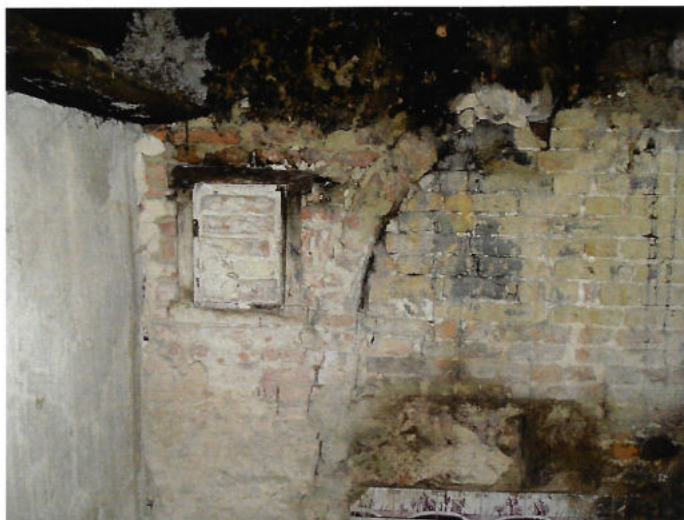
De herd is ooit aan de rechterzijde inwendig ingekort. Het raampje is gedeeltelijk achter de (nieuwe) rechter wang van de herd geraakt.

Raampje dat deels achter de binnenwand valt.

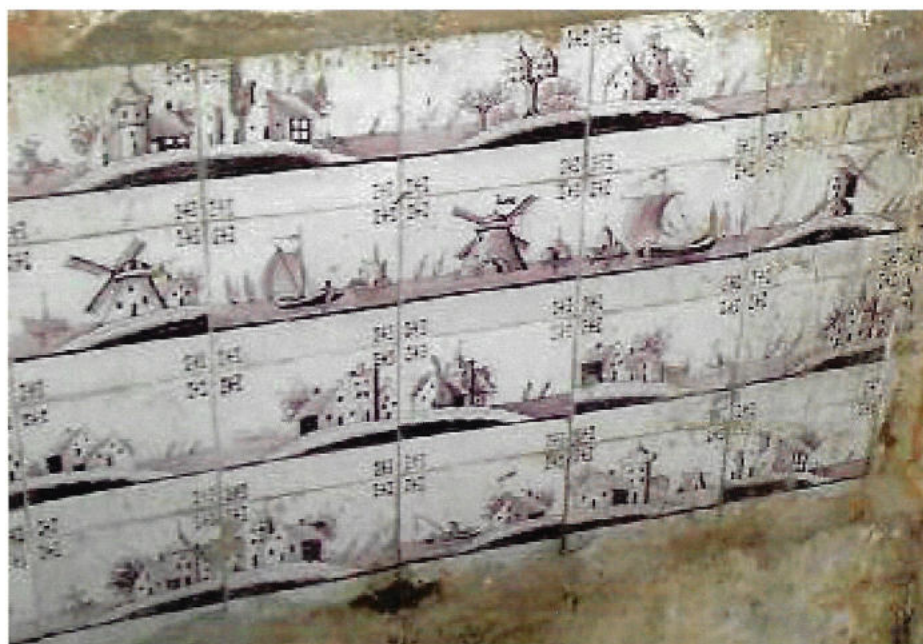
Tegeltjes in de schouw.

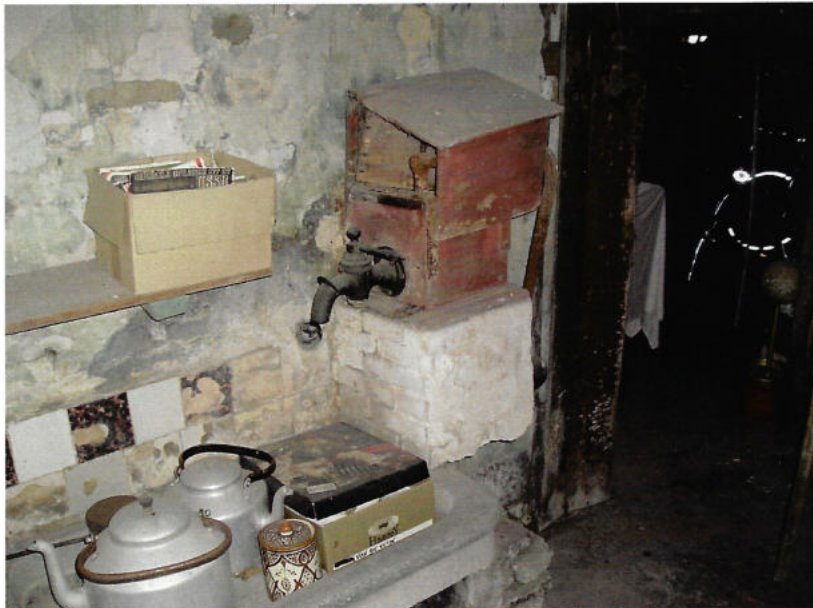
Pomp met gootsteen.

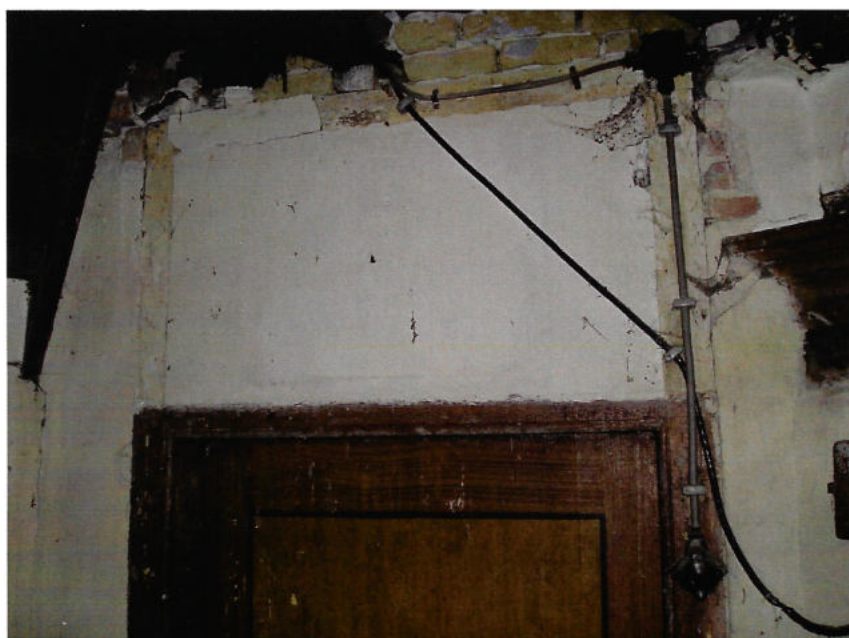
Het is een nieuw kozijn. Bijzondere details vormen de twee kepen waar naar alle waarschijnlijkheid kinderbalkjes in gerust hebben. De binnenzijde van de lichtopeningen is van een biljoen voorzien. De deur zelf is op decoratieve wijze geschilderd met panelen. Het is waarschijnlijk een herplaatsing van een bestaand kozijn, omdat zowel het bovenlicht als de kepen geen functie hebben op deze plaats.

Bovenzijde deurkozijn met biljoen.

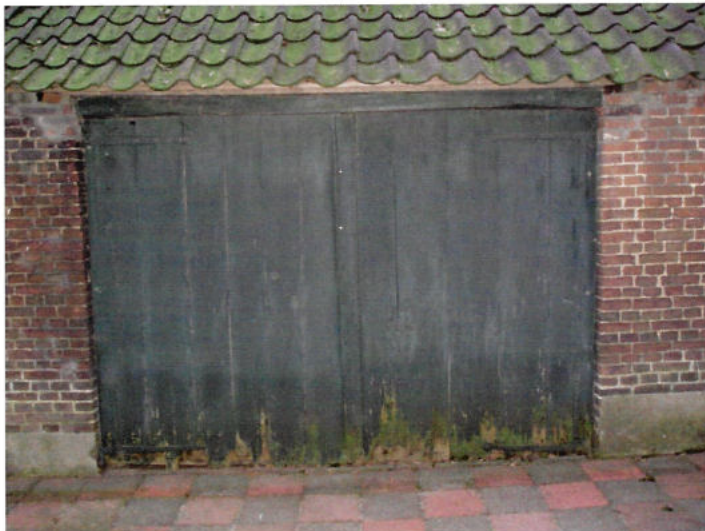
Nieuwe poort in de zijgevel.

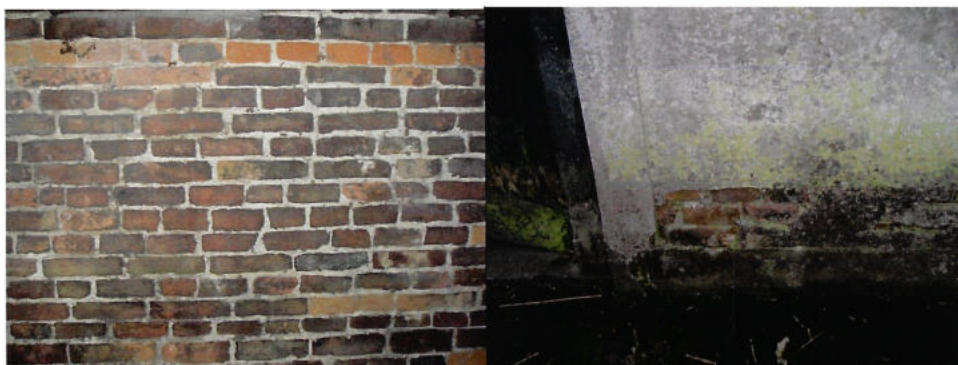
Voorbeelden van het oudste metselwerk. Bij woonhuisgevel

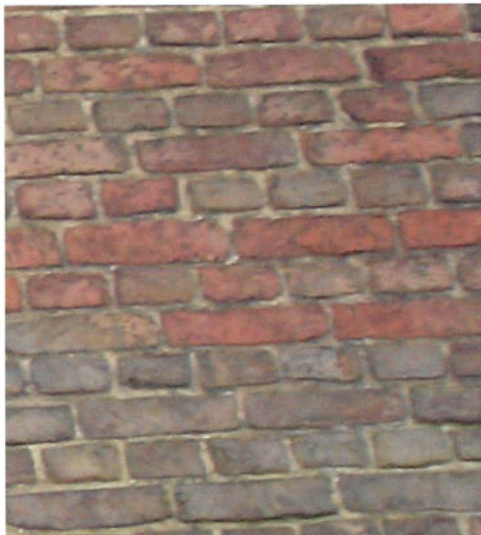
Twee soorten metselwerk op elkaar (kopgevel)

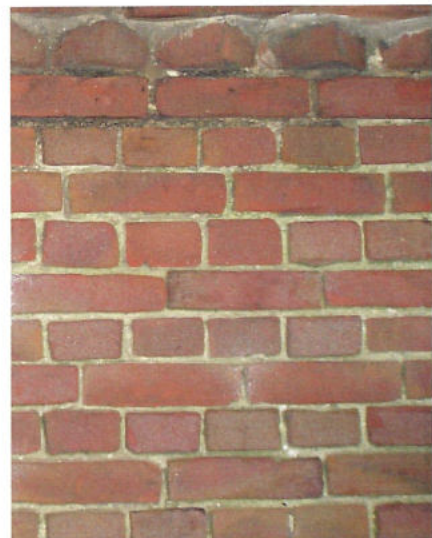
Rechter zijgevel uitbreiding

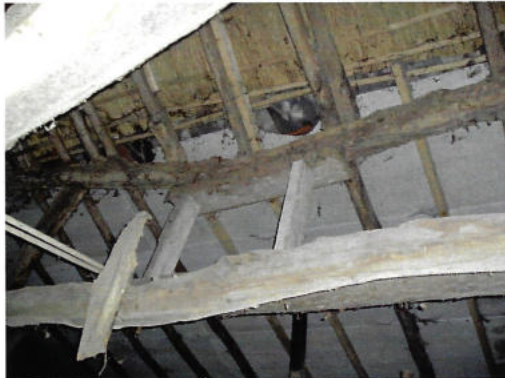
Daarnaast zijn door lekkages gebintplaten op enkele plaatsen ernstig aangetast. Ook is niet zichtbaar op welke wijze sommige verbindingen gezekeerd zijn.

Gebintplaat ondersteuning

De gehele bestaande houtconstructie dient daarom duidelijk op tekening vastgelegd te worden. Belangrijk daarbij zijn ook enkele sporen die nog compleet met hanenbalk aanwezig zijn.

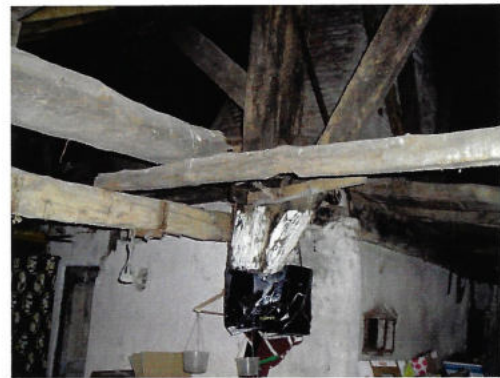
Op de eerste plaats zijn het enkele stijlen die of het gewijzigde gebruik in de weg stonden of als gevolg van rotting verdwenen zijn.

Afgezaagde stijl

Naast alle aanwezige zaken, ontbreken ook tal van onderdelen van de oorspronkelijke houtconstructie. De ontbrekende delen dienen op deskundige wijze aangevuld te worden.

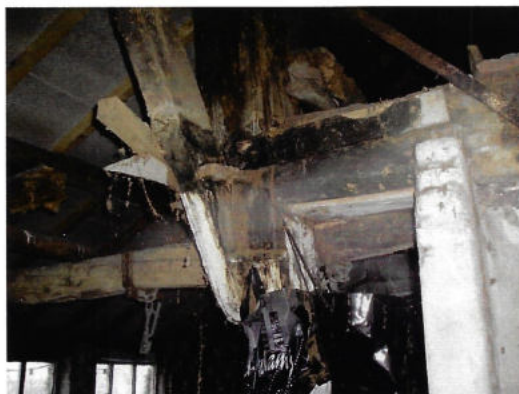
Op de stal zien we dat het stukje van de stijl van het derde gebint onder de verdieping met witkalk geschilderd is.

Kalk op het onderste deel van het gebint.

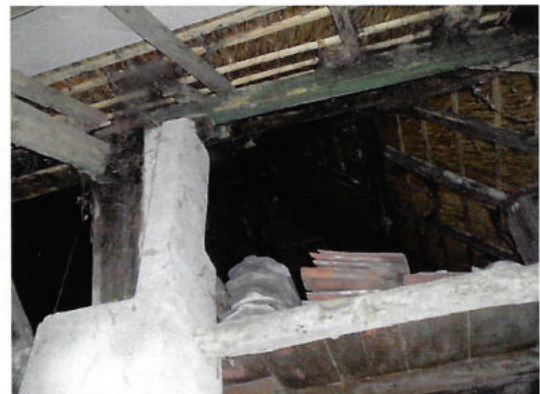
Stijl eerste gebint ommetseld

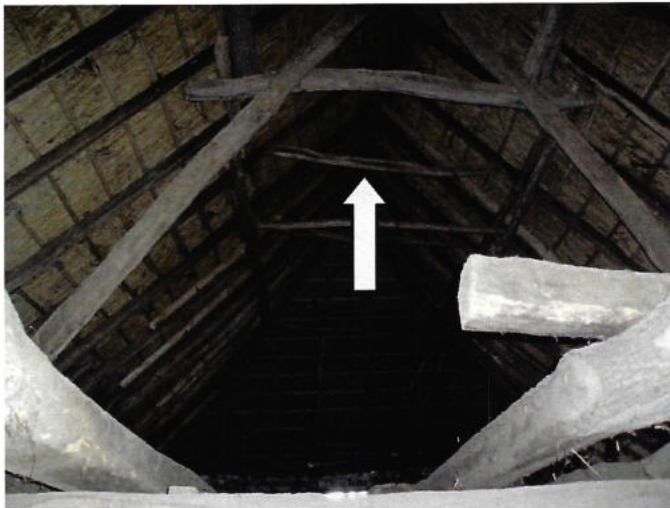
De echte hanebalk.met daksporen.

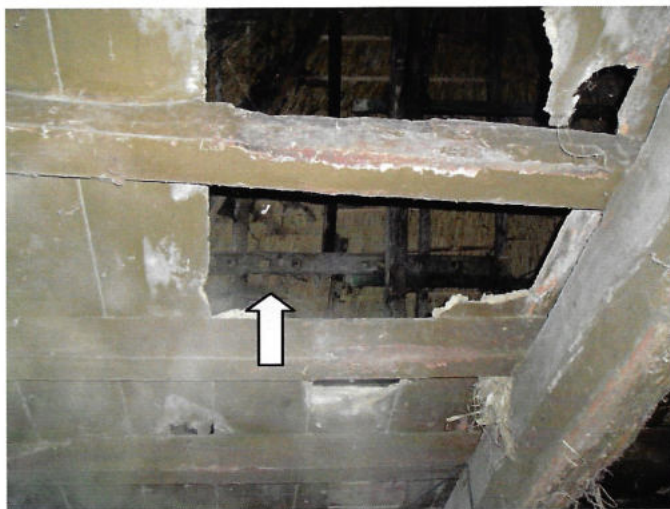
Herbruikte balk in kap met een reeks van gaten, deze dienen gedetailleerd uitgetekend te worden ten einde de oorsprong vast te kunnen stellen. Het kan een balk uit de vakwerkperiode zijn.

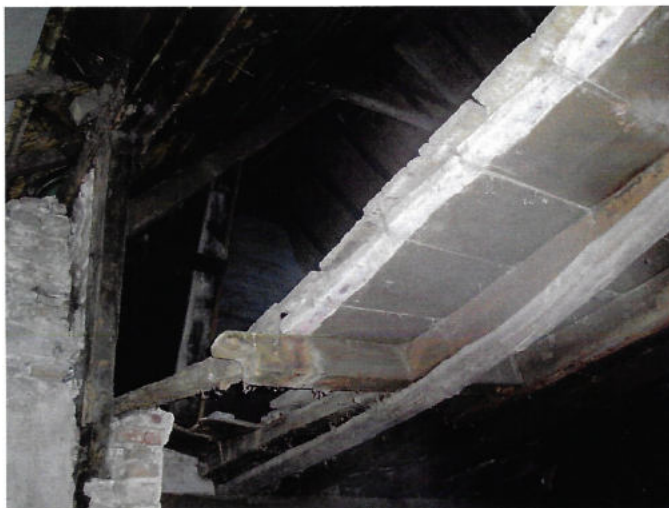
Koppeling van balken waar de dragende muur gesloopt is. Dit is de muur die de extra slaapkamer, van de herd scheidde. Tevens zien we een raveling. Het is mogelijk een vroegere opgang naar de zolder geweest. Het is van belang de balklaag nauwkeurig op tekening te brengen.

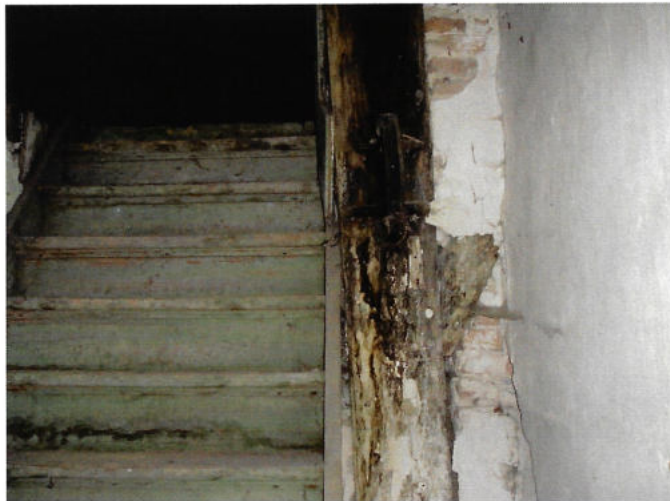
De trap is een duidelijke toevoeging uit de twintigste eeuw

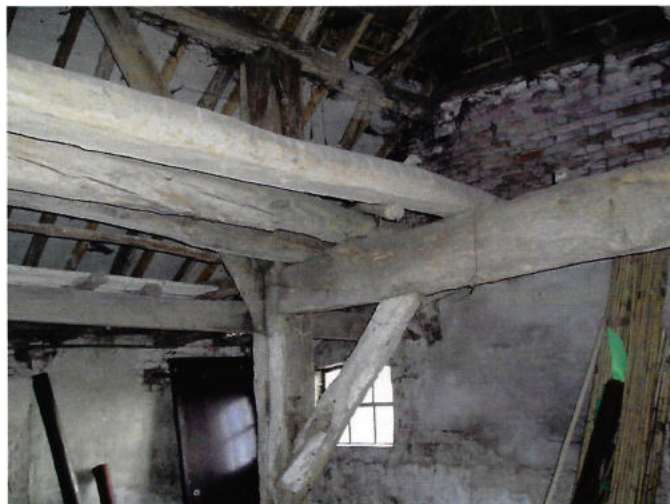
Het laatste ankerbalkgebint is een vervanging of toevoeging. Mogelijk stond op deze plaats eerder ook al een ankerbalkgebint. Een onderzoek aan de gebint platen kan dat uitwijzen.

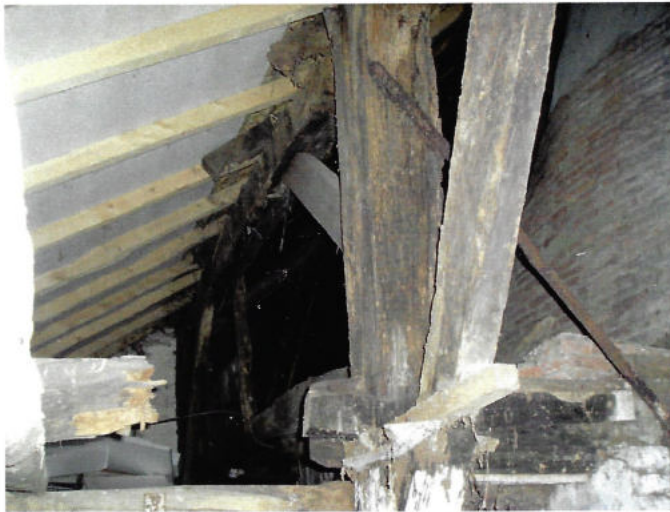
De wijziging dakbelasting en ontbreken stijl, opgevangen door stalen trekstaaf.

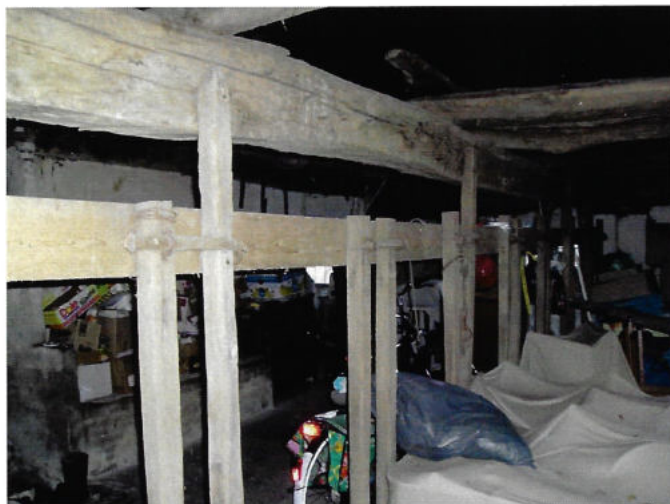
Houten koerepels met wiggen.
