## Quickscan bouwkundige staat boerderij Sloef 15, Sint-Oedenrode

Joan van den Hurk

15-12-2022

### Opname boerderij 22.027 St. Oedenrode

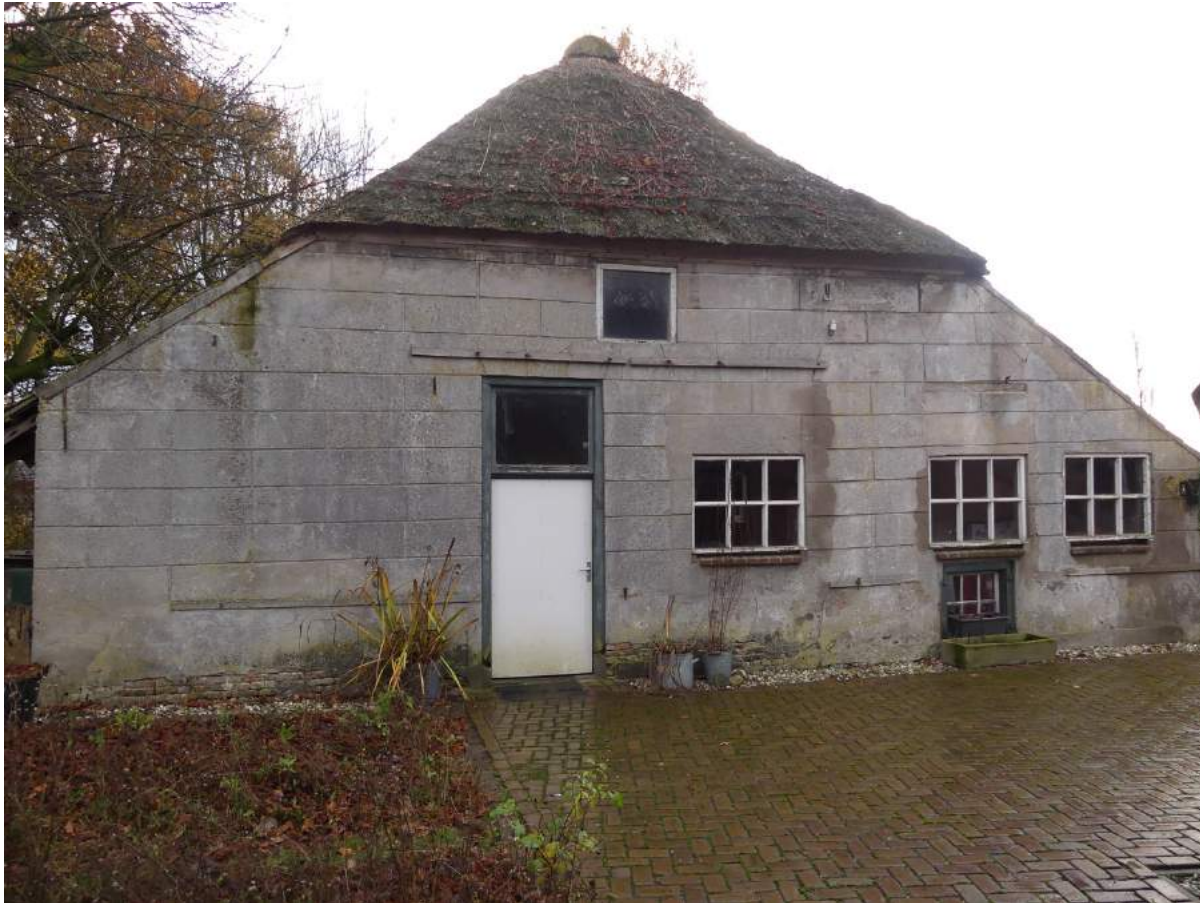
Afb. 1: voorgevel

- Cementpleister werk met schijnvoegen, linksonder 2 meter ongeveer weggefallen, rechts van de deur 1.5 m weggefallen.
- Scheuren in de plint
- Waterlijst op ca 1 meter, daaronder vlakke plint
- Deur met bovenlicht, kozijn geprofileerd op hardsteen neuten
- Deels dichtgezette schuifraam openingen. Onderzijde betonnen kozijn op gemetselde waterslag met ventilatiesleuf. Onder middelste raam houten kozijn met 6ruits raam en peervormige duimen.
- Luikwervels van verdwenen luiken bij 2 ramen
- 1 zolderraam vast glas, modern kozijn
- Boven houten latei
- Flinkke scheurvorming rechterbovenhoek
- Boven strekken 2 houten regels, functie?

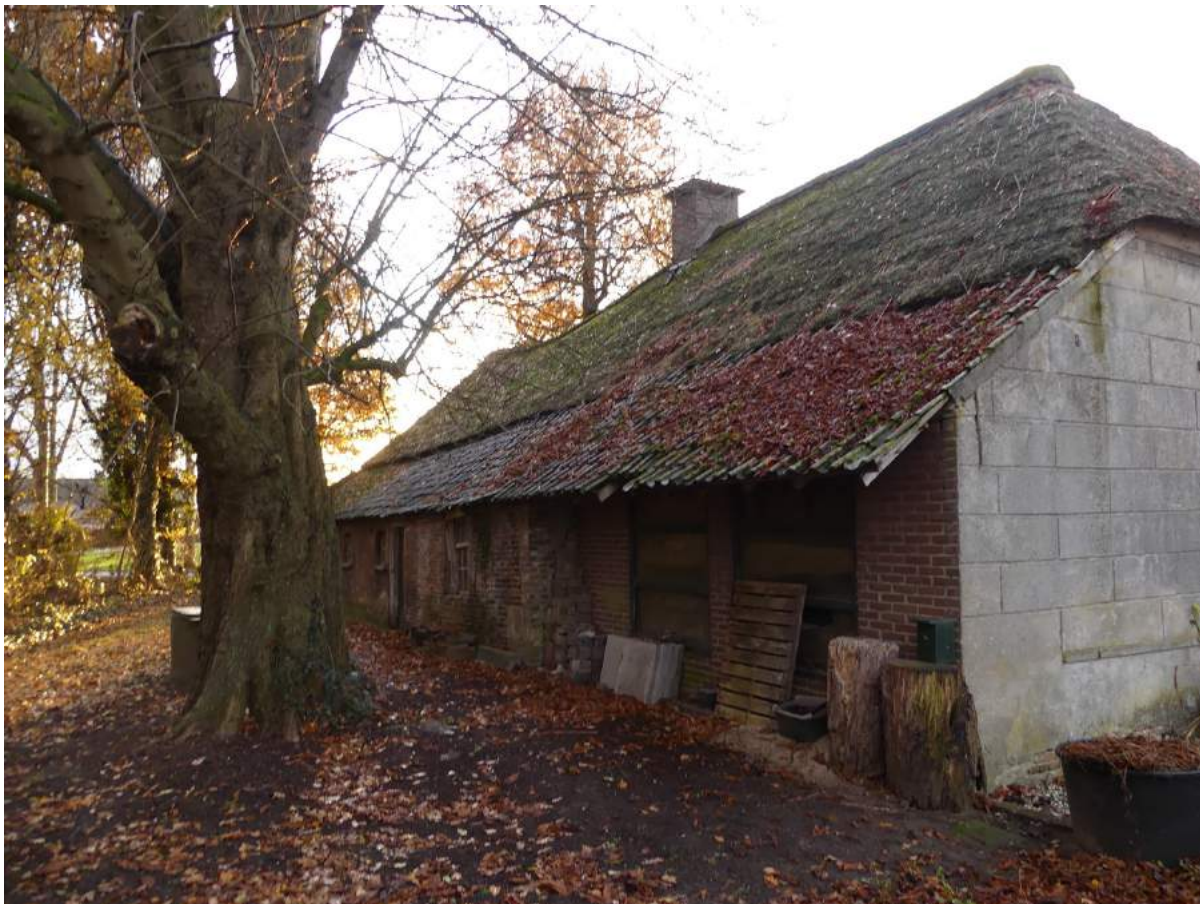
Afb. 2: linkergevel

- Terugliggend metselwerk halfsteens verband 2 grote moderne ramen
- 10 lagen pannen, daarboven riet
- Oude gevel, rommelig kruisverband. Gesmeerde plint 20 cm, zachte steen
- Beëindiging gevel met uitkragende strekkenlaag, daarboven zaagtand en strekkenlaag
- 8 ruits schuifraam met 4 ruits bovenlicht. Gesmeerde waterslag
- Zwaar houten geprofileerd kozijn met opdek latten en naar binnen draaiende opgeklampte deur
- Gemetselde rollaag als dorpel
- 2 gietijzeren stalramen op stenen waterdorpel (beton?)

- Zuiverder kruisverband
- Platvol doorgestreken voegwerk met daggestreep?
- Scheuren rondom vensters
- 3 balkankers op verschillende hoogte
- Dubbele houten poort met brede delen, vermoedelijk op taatsen , onderzijde niet zichtbaar ivm tegels

- Linker muurstuk: plint is 5 cm hoger (25).
- Laatste muurstuk verscheurd en enigszins ontzet. Sporen oude herstellingen
- Gemetselde en gepleisterde waterput

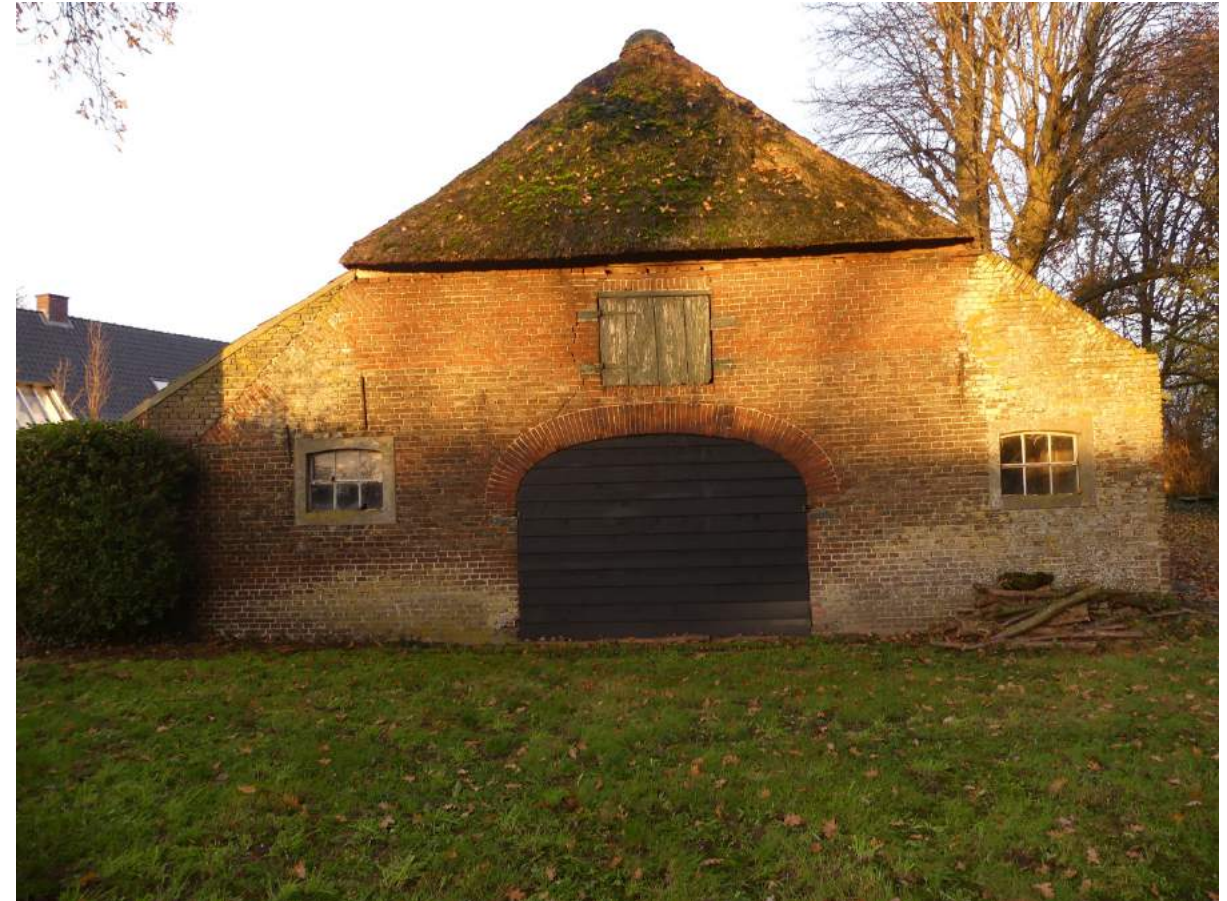
Afb. 3: achtergevel

- Moderne schoorsteen op een laagje pannen en lood tuille du nor
- Rieten dakbedekking versleten
- **Buiten achterzijde gevel**
  - Kruisverband met boerenvlechtwerk op verschillende hoogten, en aan linkerzijde 50 cm uitbreiding. Rechterzijde bevuild

- RietenWolfseind versleten
  - Scheur linksboven poort
  - Gietijzeren stalramen in gesmeerde lijst
  - Rechts scheuren
  - Uitgespoeld voegwerk
  - 1.5 steens strak gemetselde korfboog met lange smalle stenen, taps gezaagd

- Houten steenblokken voor de poort duimen
  - Poort weggetimmerd met Rabat delen
  - 3 balkankers, 1 ligt 35 cm lager
  - Knelplank on geschilderd, uitbreiding losgescheurd

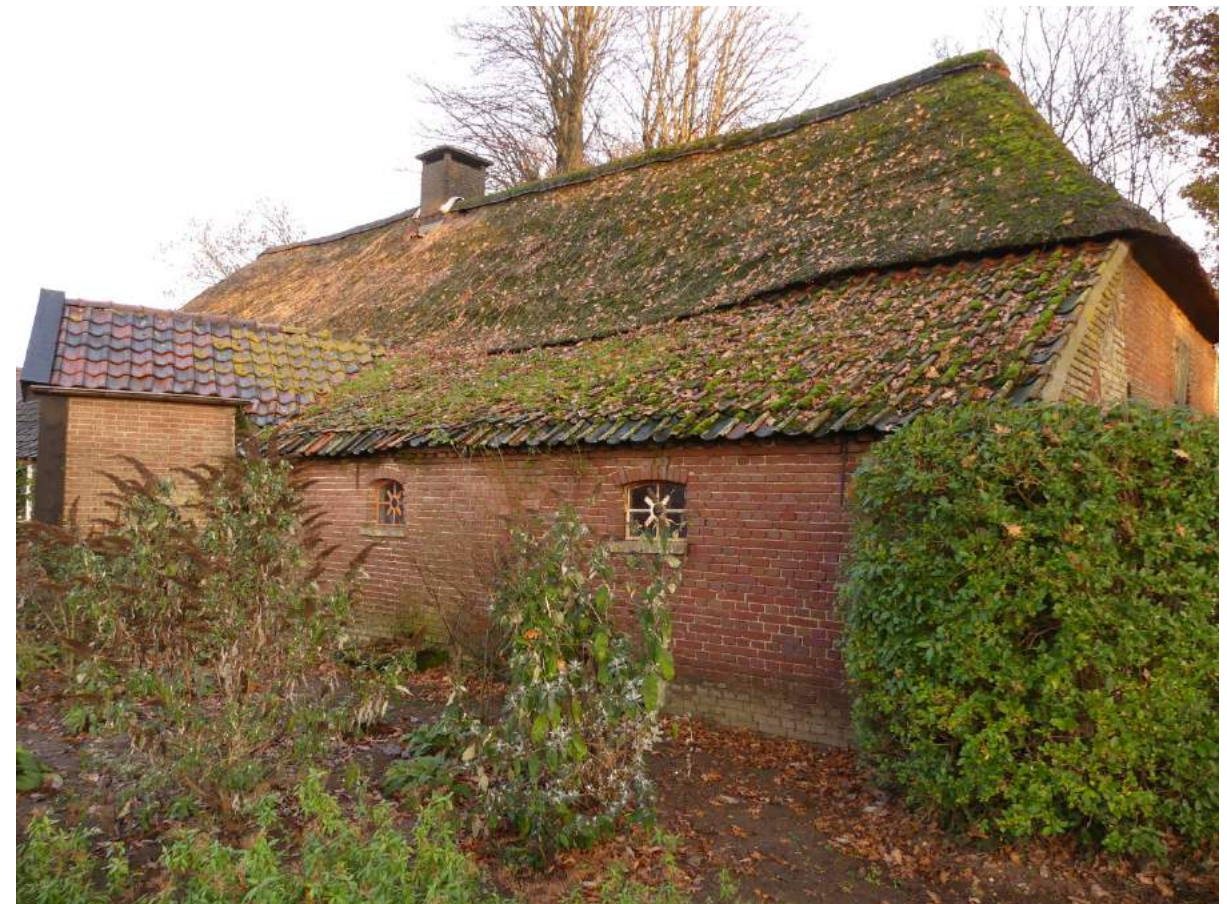
Afb. 4: rechtergevel

- **Buiten zijgevel rechts**
  - Kruisverband (in moderne steen)
  - 2 gietijzeren stalramen
  - 12 lagen pannen, daarboven riet
  - 2 balkankers en een gierput deksel.

- Forse scheurvorming + enigszins ontzet
  - Voorste balkanker los, achterste vast. Aansluiting met corridors ontzet
  - Voegwerk uitgespoeld
  - 13 lagen pannen aan kant voorgevel.

- Flinkke verzakking in dak bij schoorsteen
  - Kruisverband gevel met 3 cementramen op ventilatie sleuf
  - 80% begroeiing met Hedra
- 1 kelderraam met Diefijzers, 1Diefijzers ontbrekend + rechterkozijnstijl

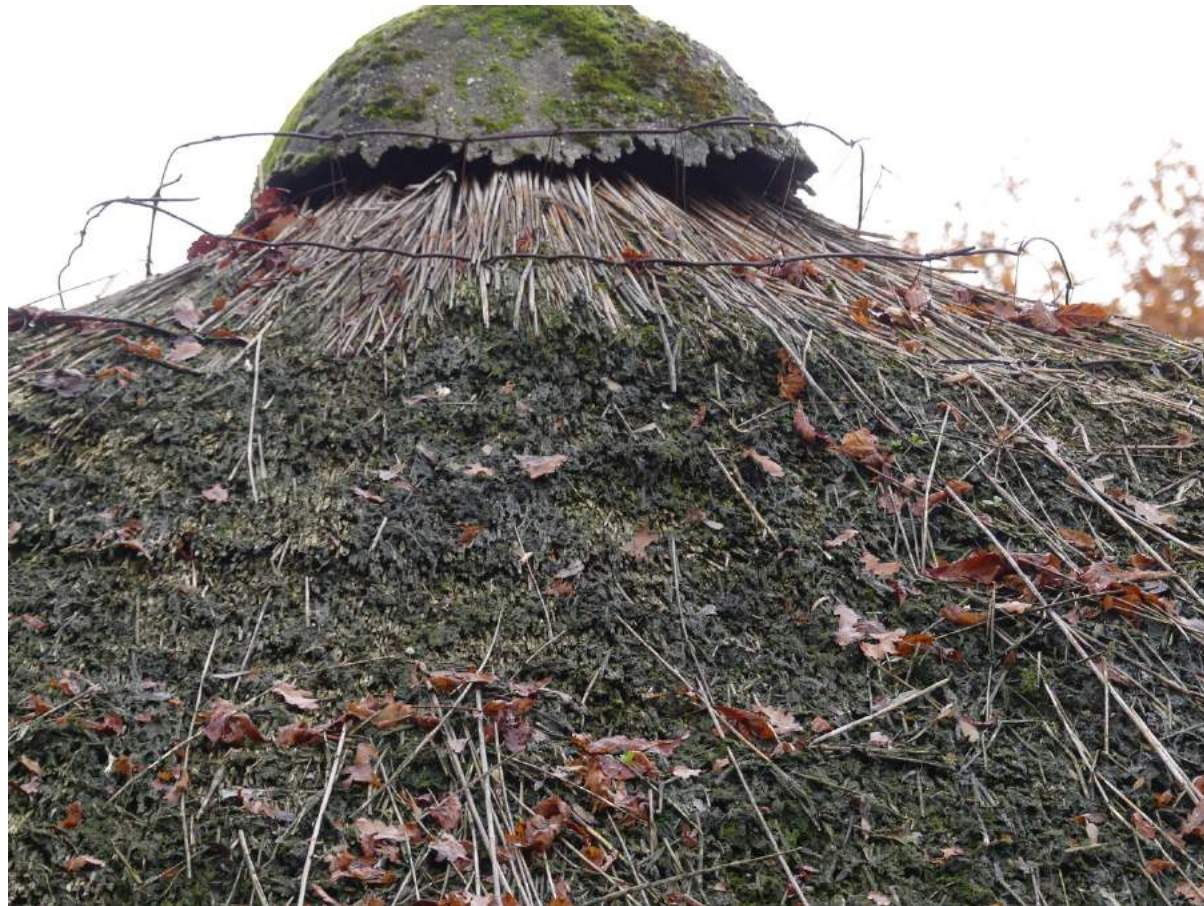
Afb. 5: versleten riet, roestige binddraden!

Er is nog heel veel historisch waardevol materiaal in situ aanwezig dat een compleet herstelplan rechtvaardigt. Het advies luidt dan ook om zo spoedig mogelijk te voorzien in lokale noodmaatregelen op het dak teneinde lekkages tijdelijk te dichten en deze op de slechtste plekken te voorkomen. Vervolgens kan een compleet herstelplan opgesteld worden. Daartoe -onder andere- mogelijk aanvullend grondonderzoek te verrichten, een asbestinventarisatie te laten uitvoeren en eventueel een specialistisch onderzoek voor houtherstel. Herstelplan opstellen volgens de restauratieladder.

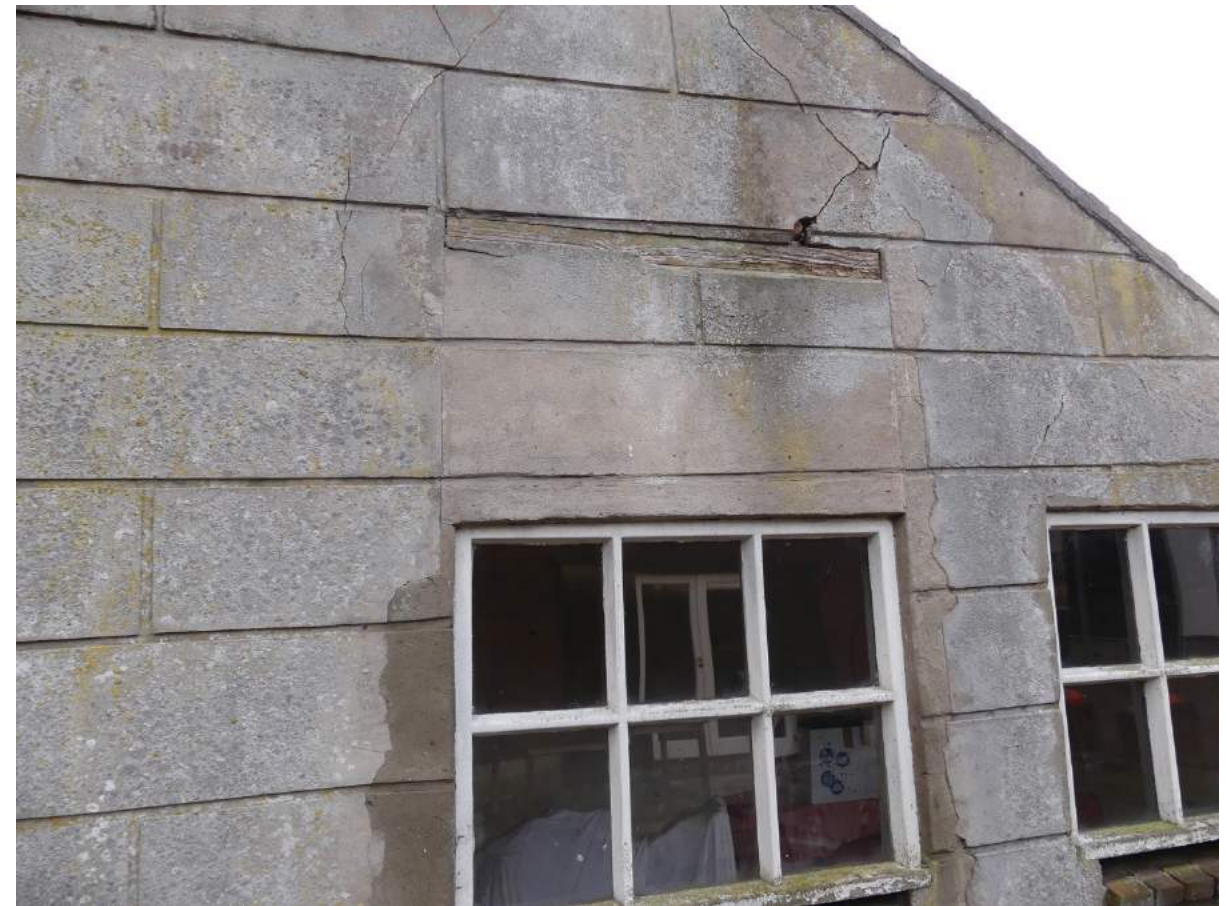
Afb. 7: scheuren in pleisterwerk, sporen dichtgezet schuifraam, foutieve reparaties

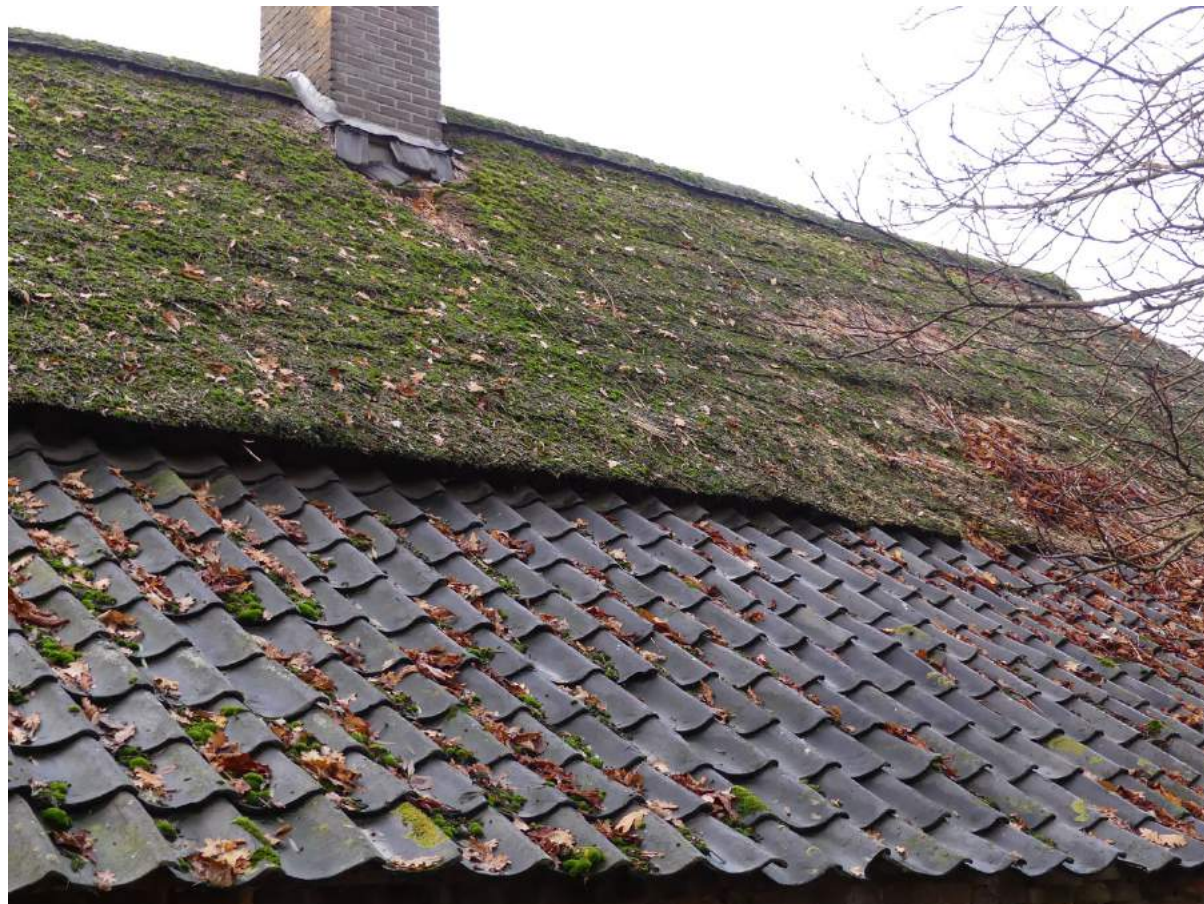
Afb. 6: uitgezakte aansluiting schoorsteen (**lekkage!**), roestige binddraden, los riet (rechts)

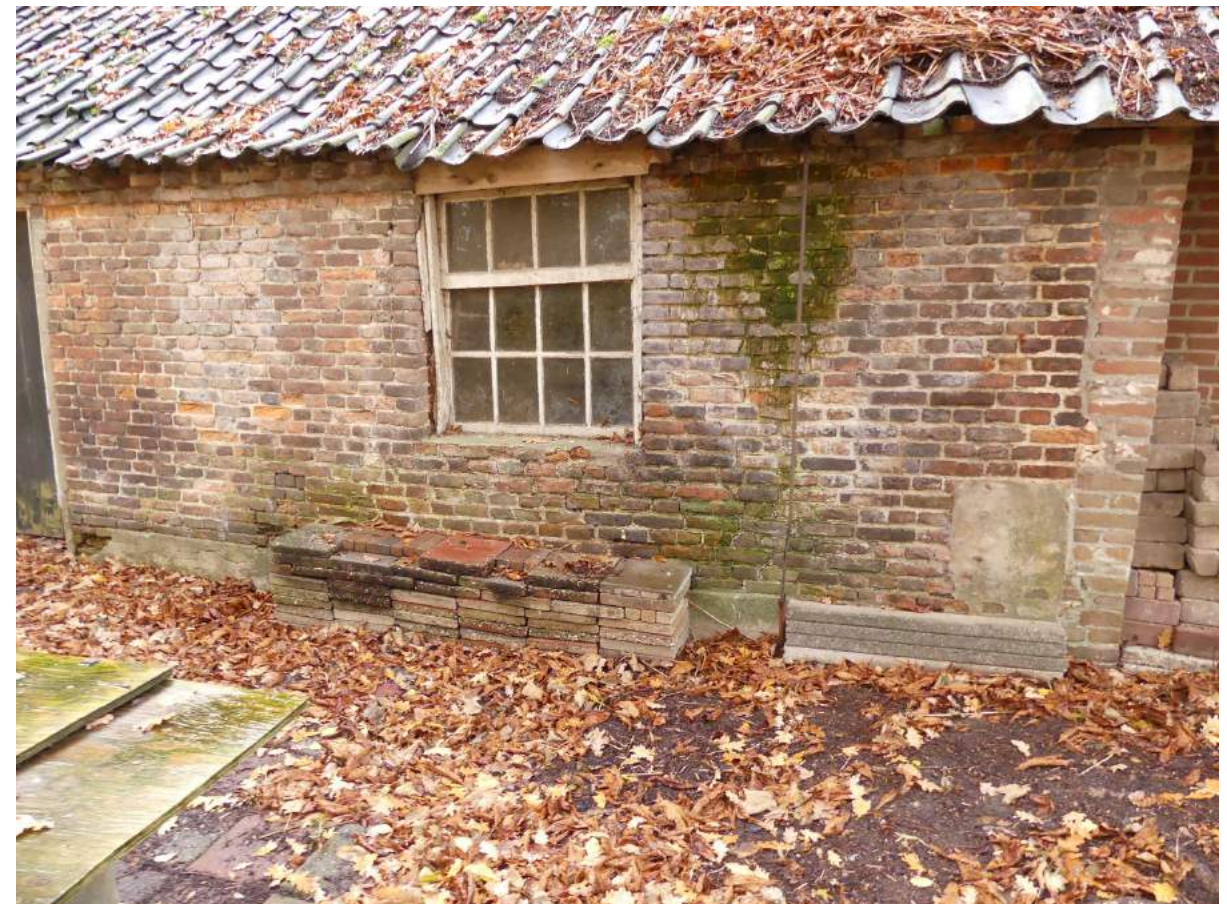
Afb. 8: lekkagesporen, kapotgevroren zachte stenen, gescheurde en afvallende plint, versleten raam

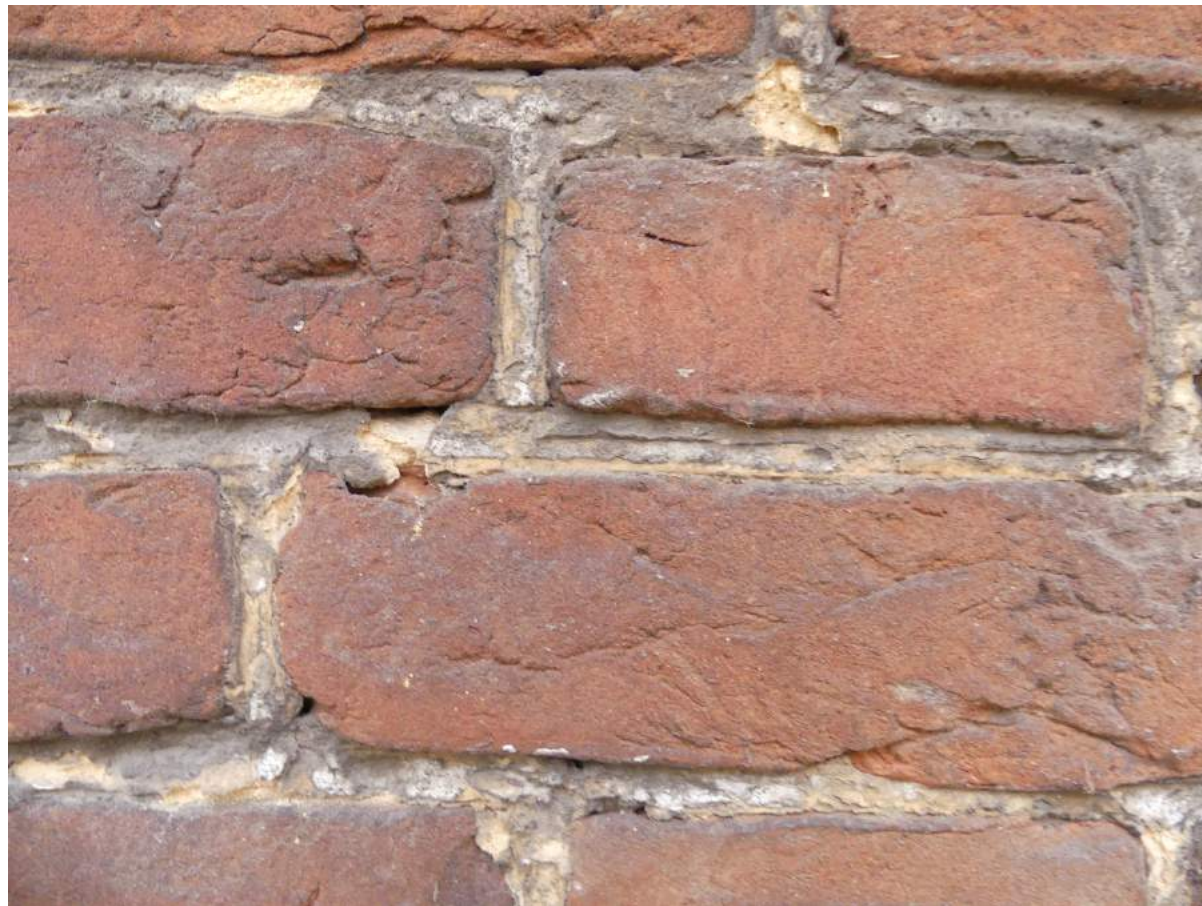
Afb. 9: vermoedelijk origineel voegwerk, platvol doorgestreken met een daggestreep

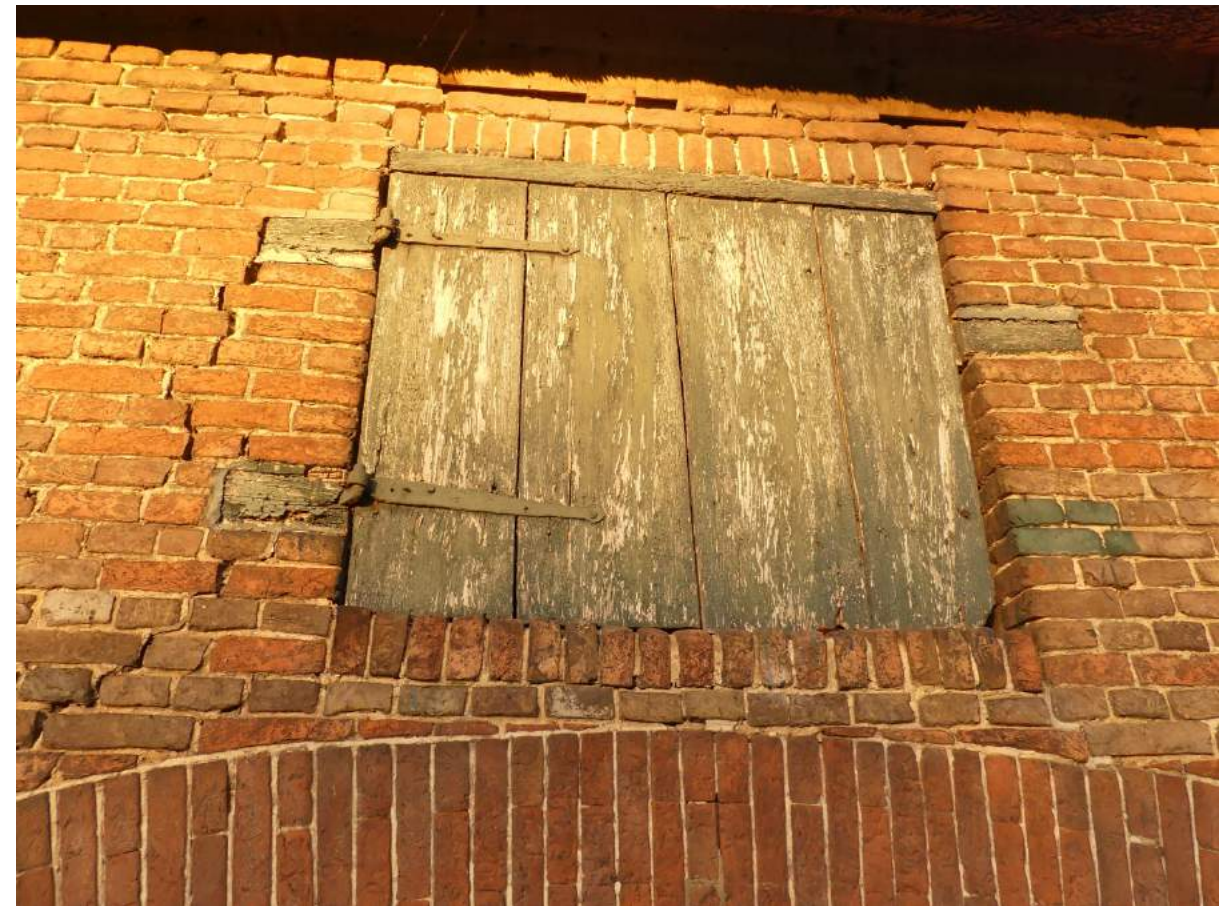
Afb. 11: scheuren in metselwerk, roestige gehengen, aangetaste houten duimblokken, geschilderd schijnblok

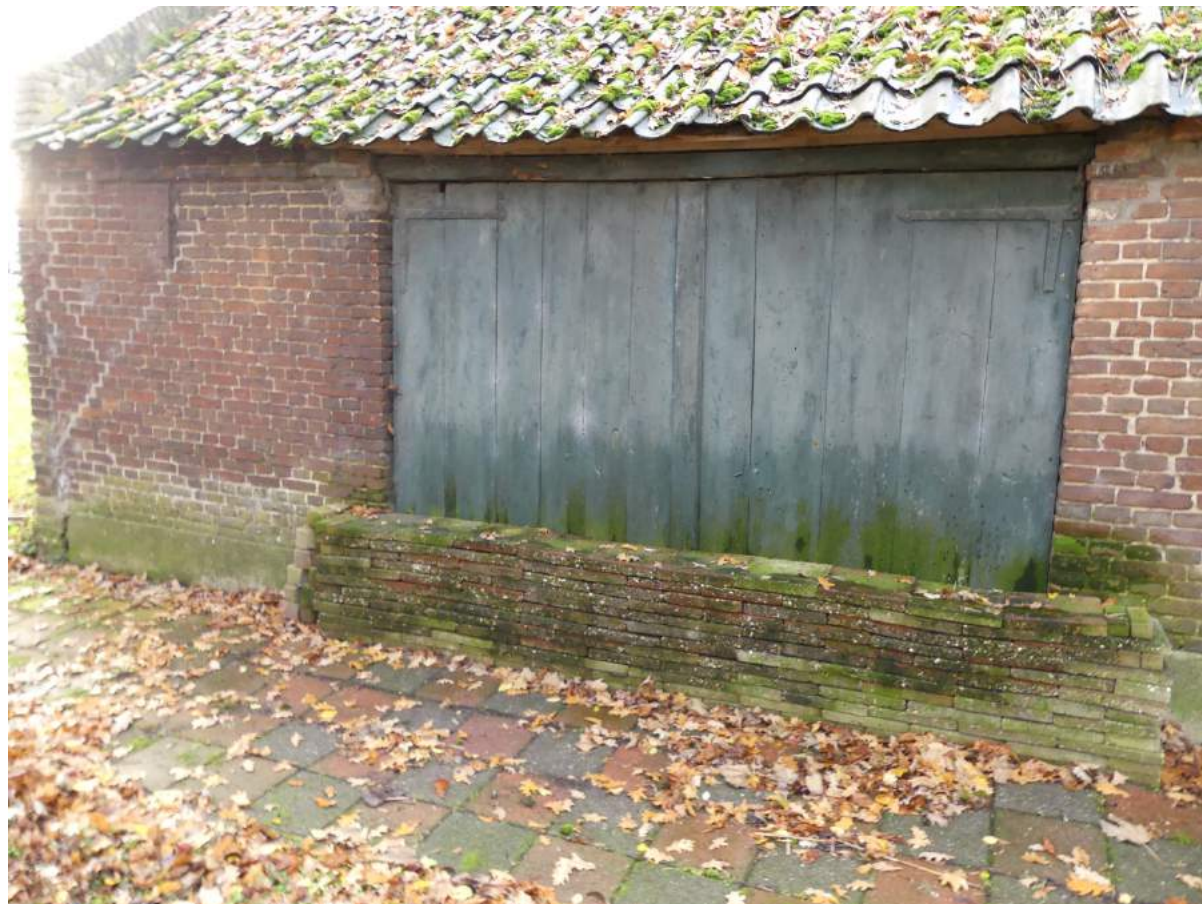
Afb. 10: herstelde maar terugkomende scheurvorming hoek (fundering, ondergrond?), historische Poort, compleet met taatsgehangen in lateibalk

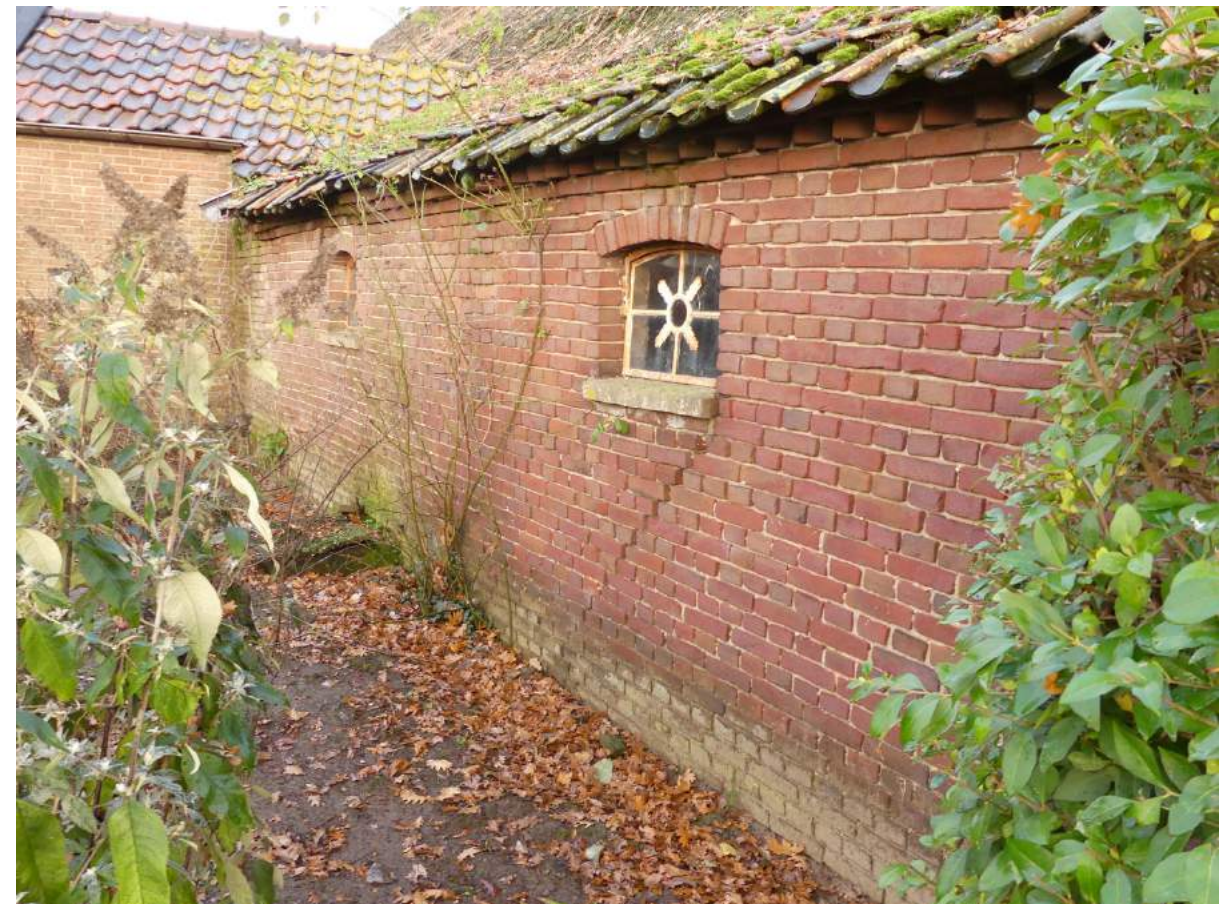
Afb. 12: roestige vensters, uitgespoeld voegwerk

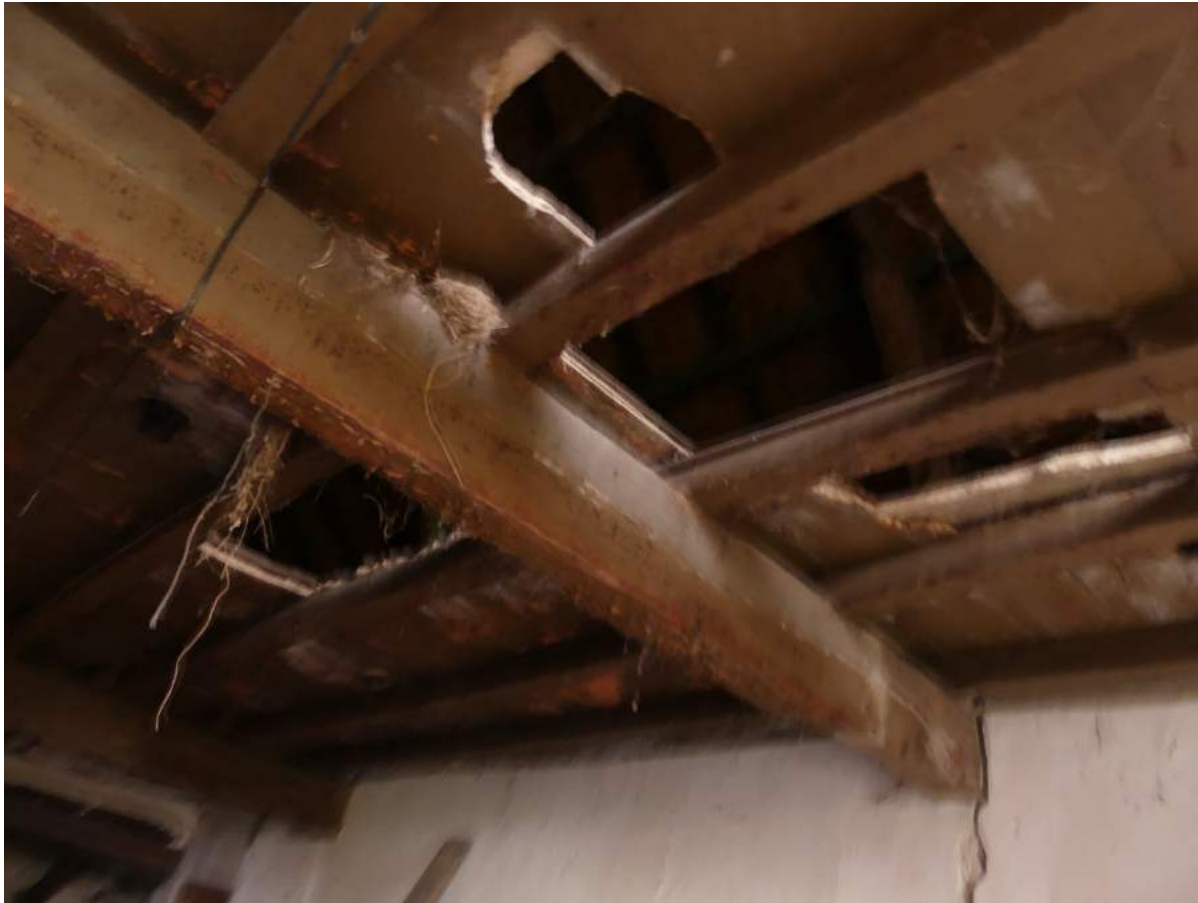
Afb. 13: vergaan beschoot zoldervloer, scheur in muur onder oplegging

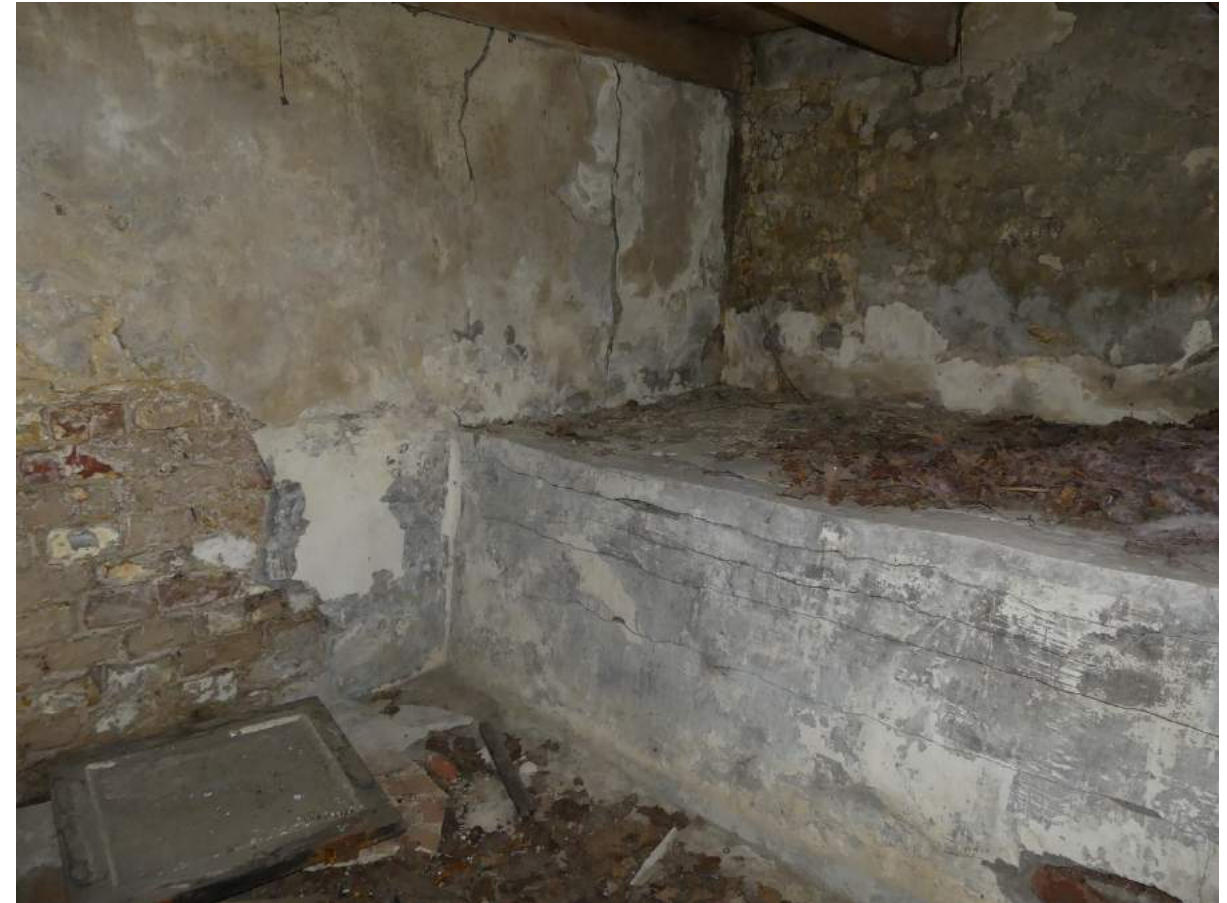
Afb. 15: afgefallen pleisterwerk in de kelder (scheurvorming in wand?)

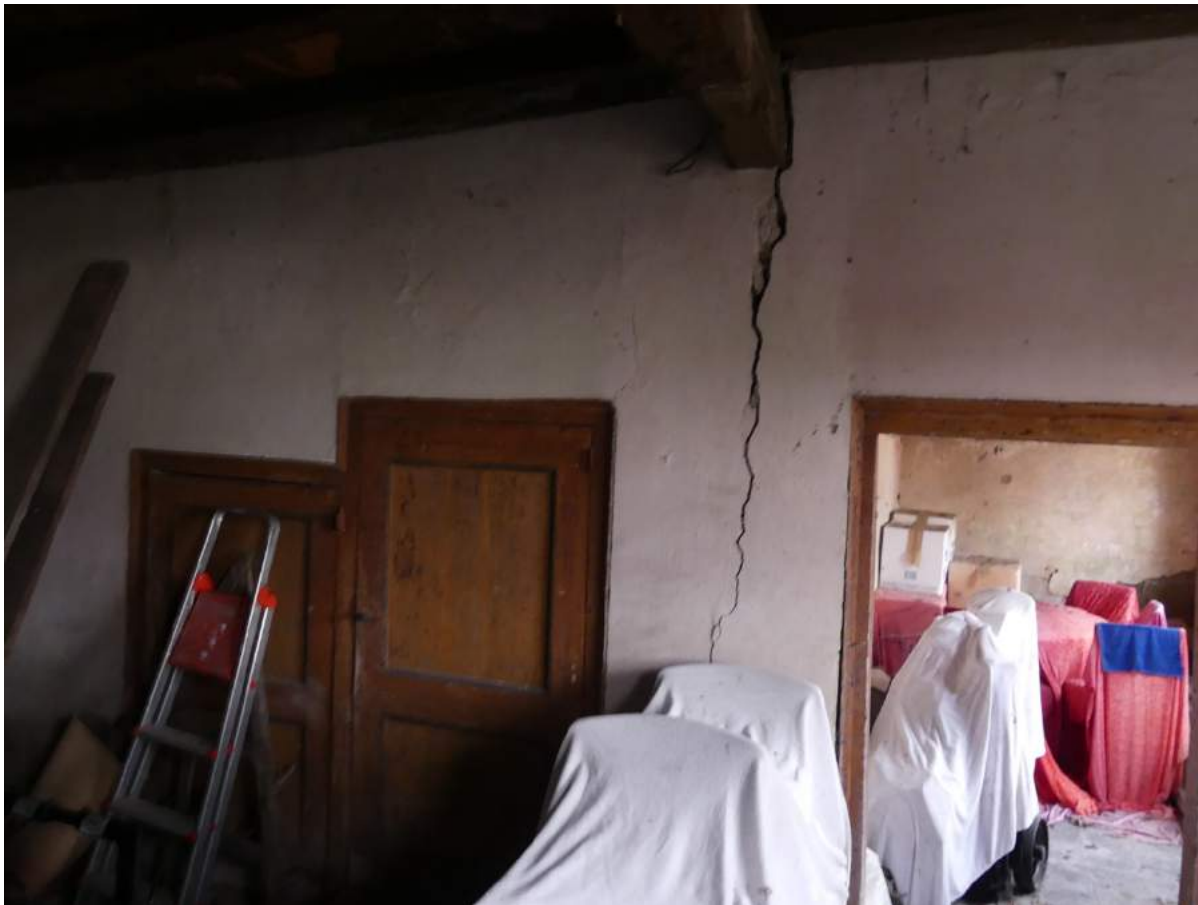
Afb. 14: scheur in muur, opslag

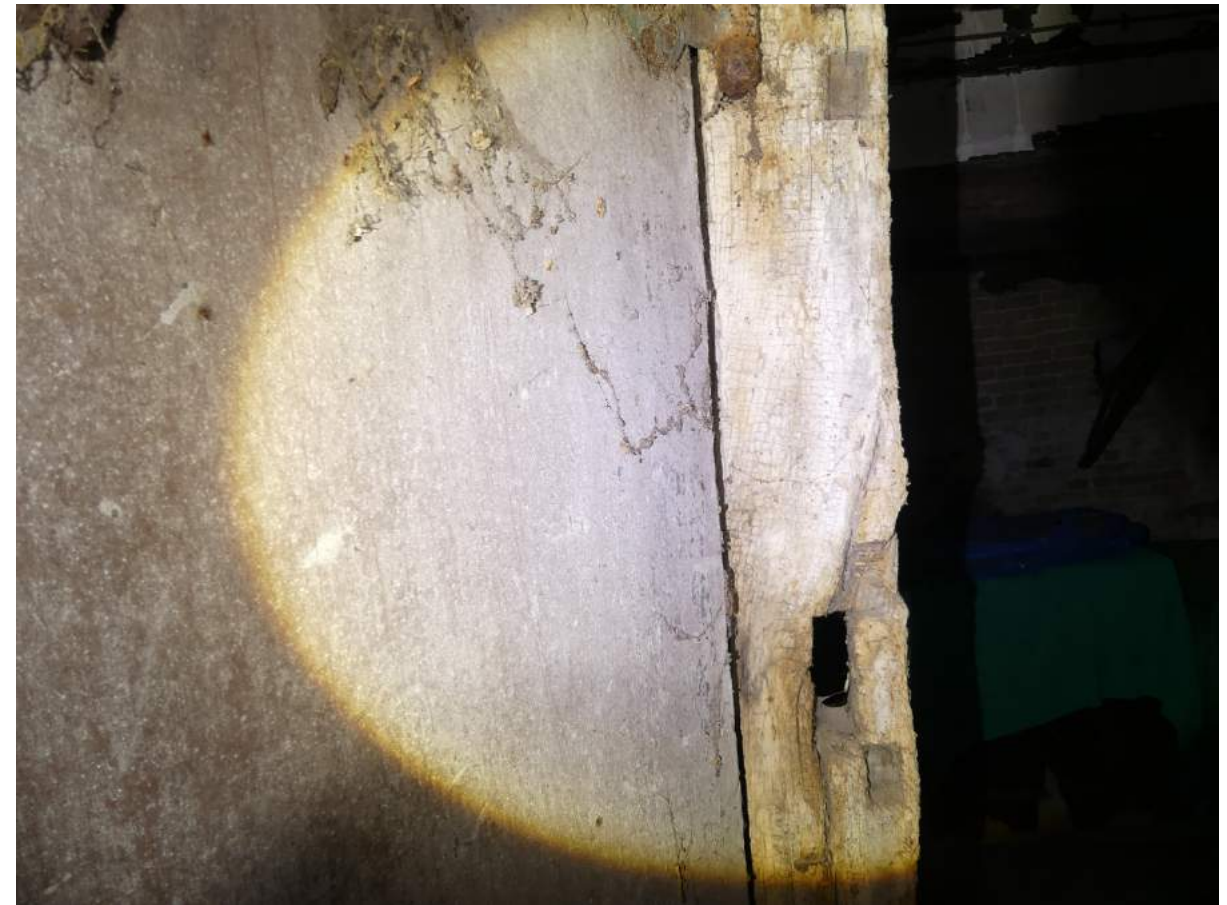
Afb. 16: mogelijk een stijl van de originele hallehuisboerderij

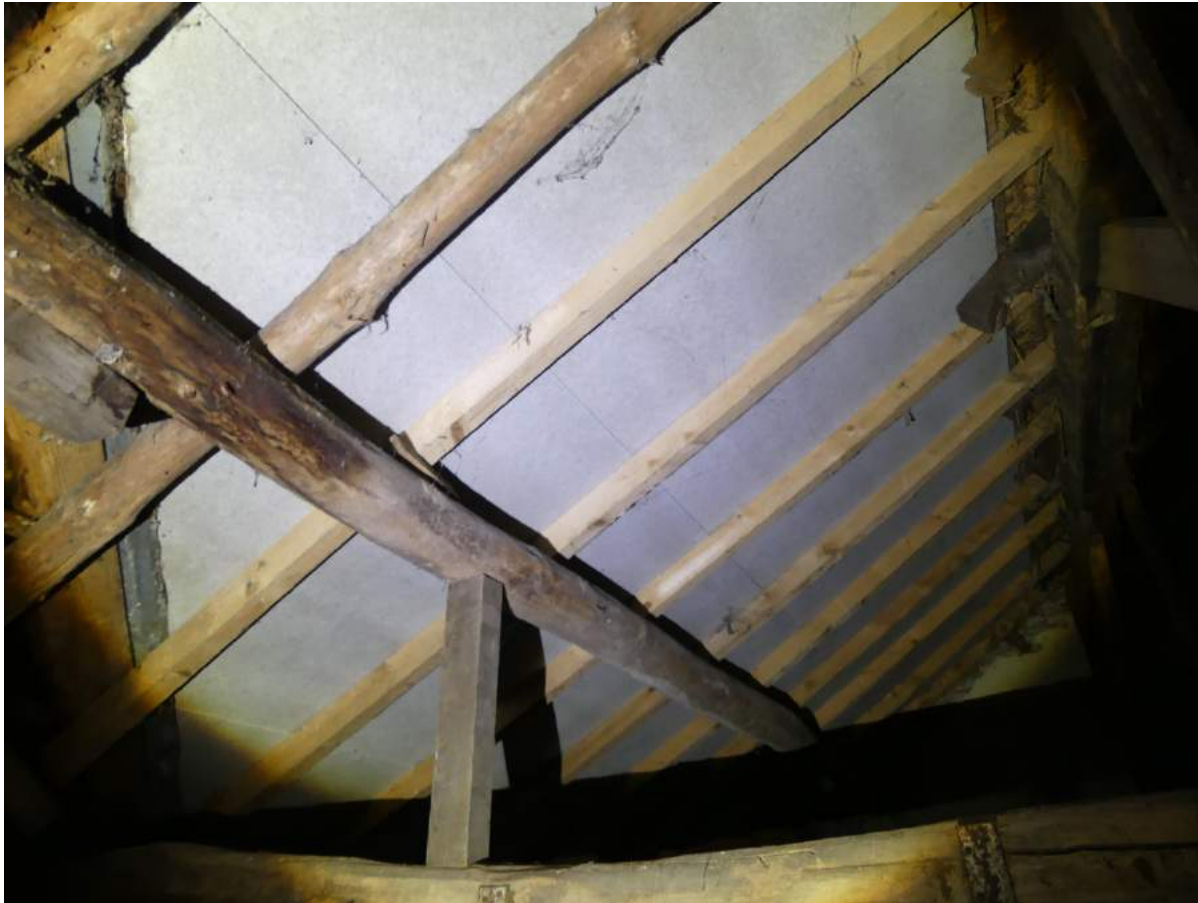
Afb. 17: vermoedelijk asbesthoudend dakbeschot, ronde en rechte sporen

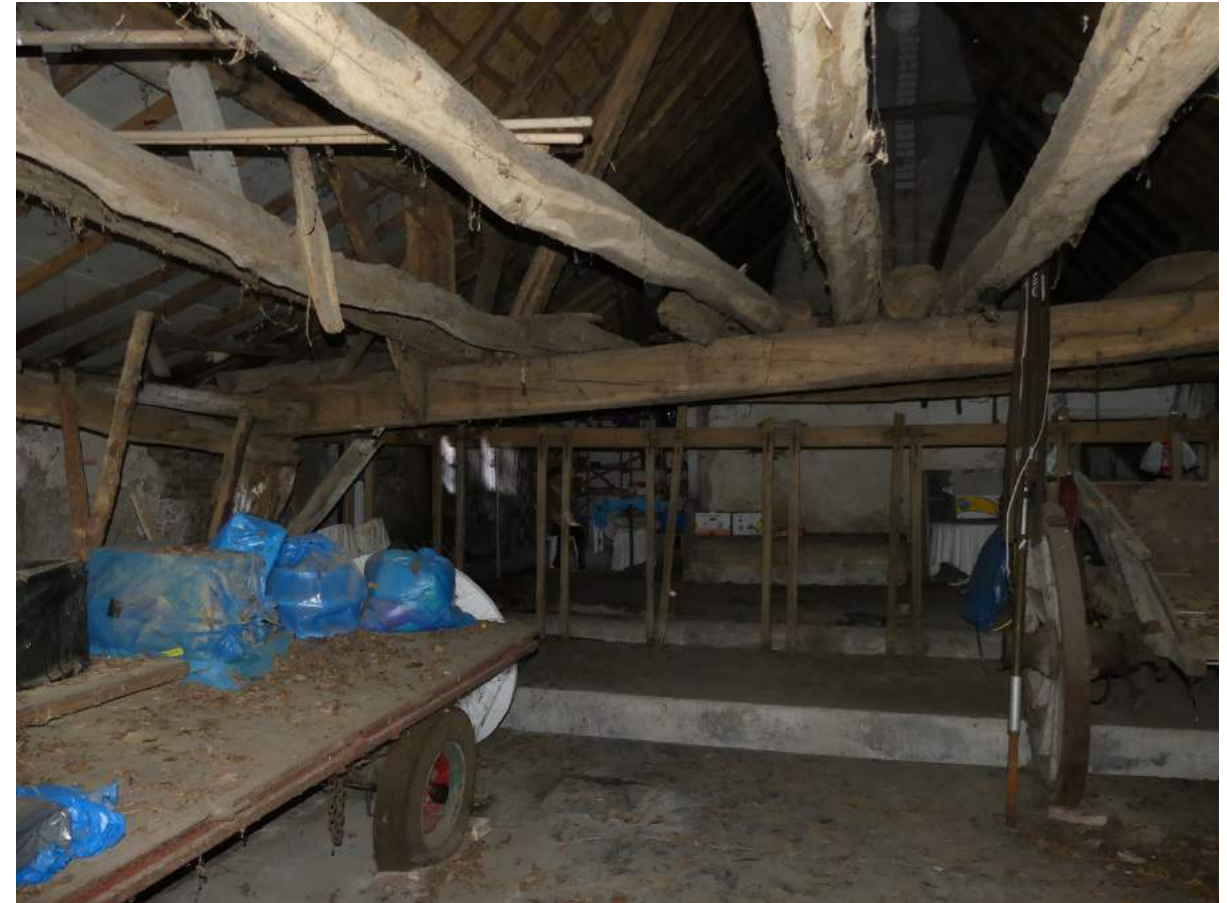
Afb. 19: overzicht linkerhelft gebintstel met ruw afgebeilde eiken slieten

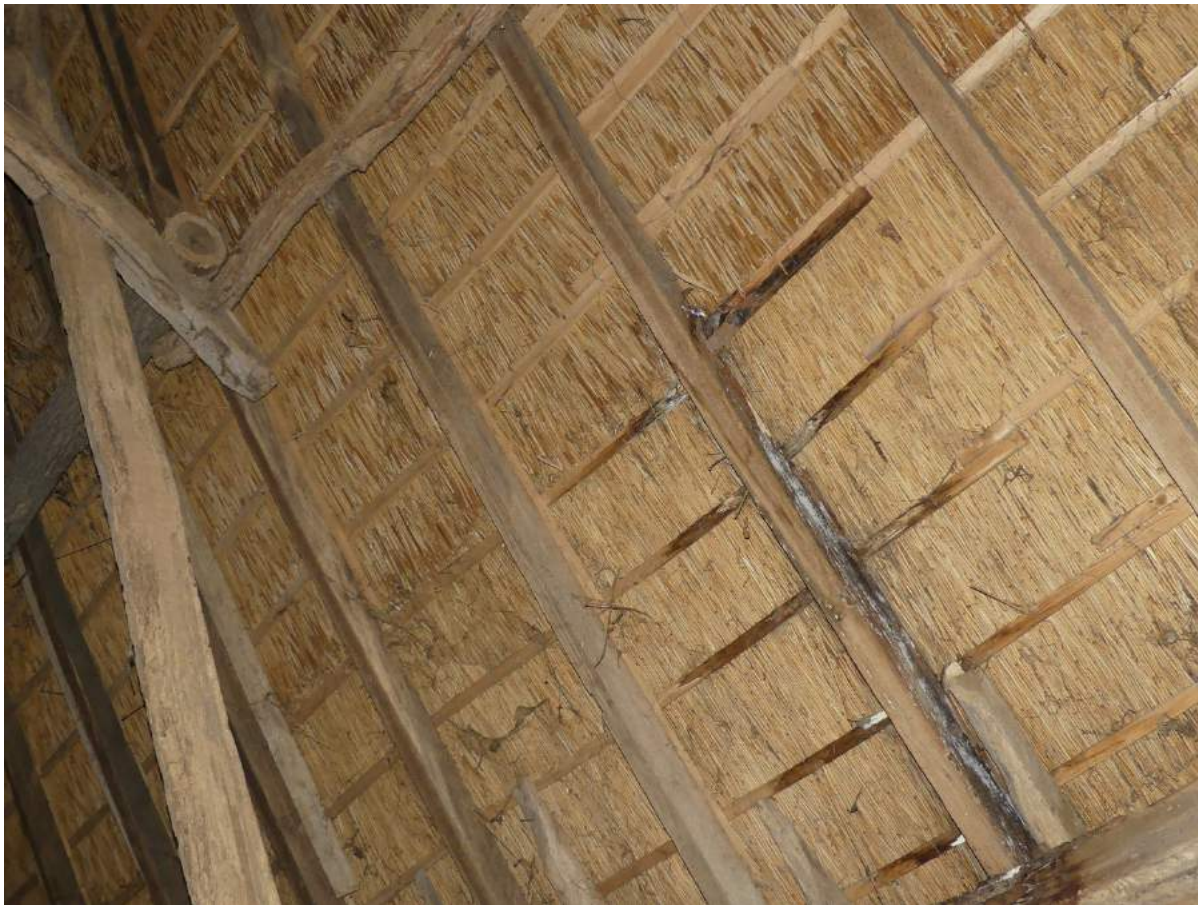
Afb. 18: door lekkage aangetaste rietlatten en spoor

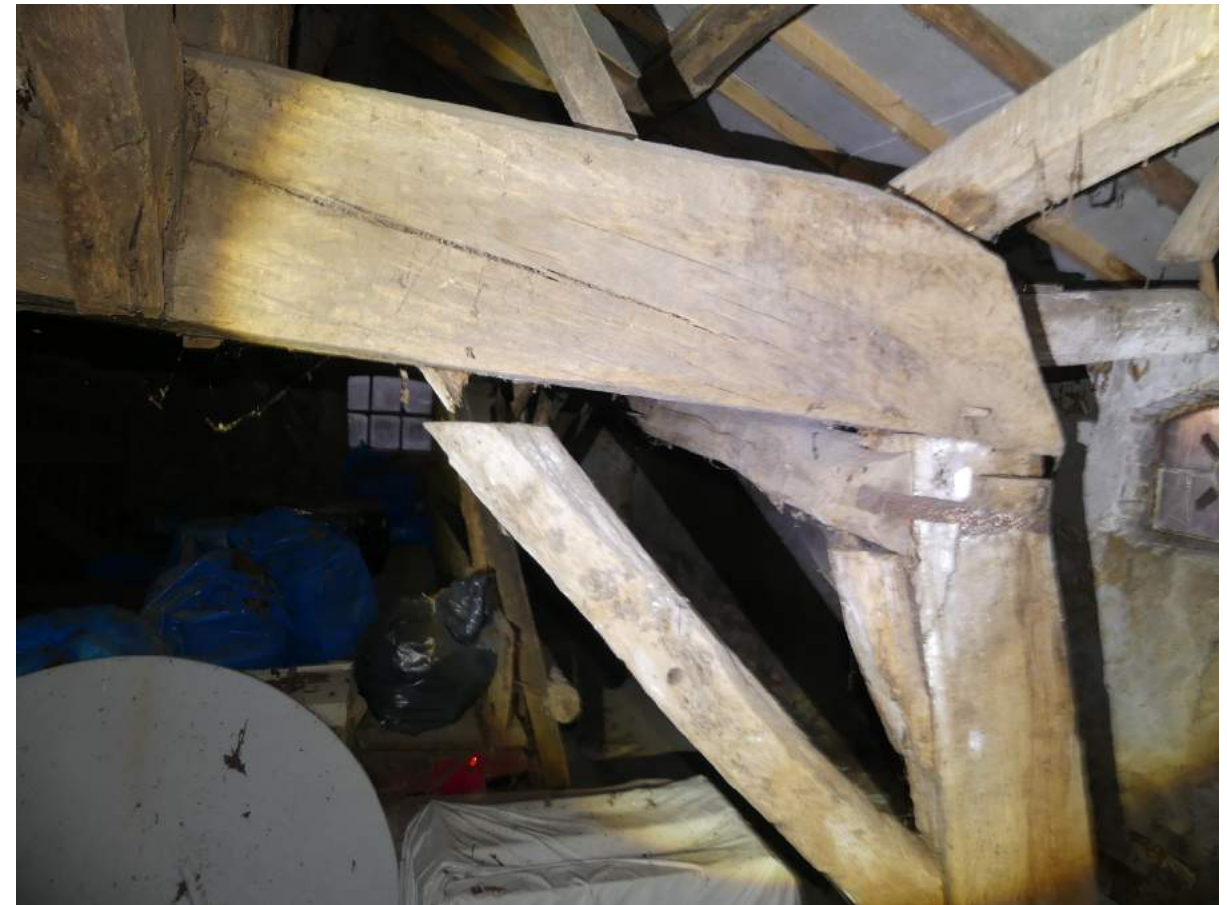
Afb. 20: detail linker gebintstijl met losgetrokken/gebroken schoor (verzakking/gierkelder?)
