**Redengevende omschrijving met waardestelling  
Damianenweg 24 in Sint-Oedenrode  
Gemeente Meierijstad**

Redengevende omschrijving Damianenweg 24 in Sint-Oedenrode

Adres : Damianenweg 24  
Postcode : 5491 TJ  
Plaats : Sint-Oedenrode  
Kadastraal : gemeente Sint Oedenrode, sectie S, nr 68  
Oorspronkelijke functie : wederopbouwboerderij  
Huidige functie : wederopbouwboerderij  
Bouwjaar : 1947

Bezoekdatum : 3 januari 2020  
Auteur : Monique van de Looi  
Redactie : Karlijn Kersten MA MSc  
Rapportagedatum : 14 januari 2020

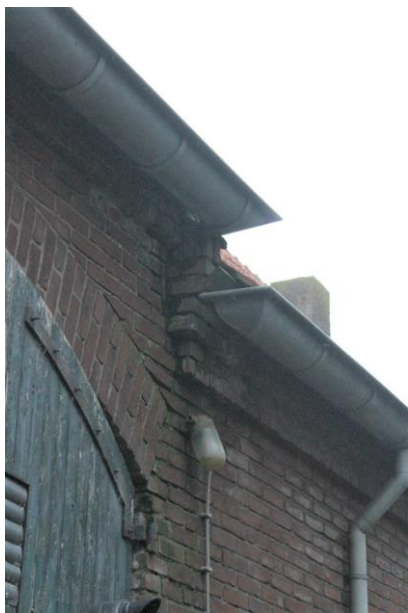
*Gootverhoging boven deeldeuren*

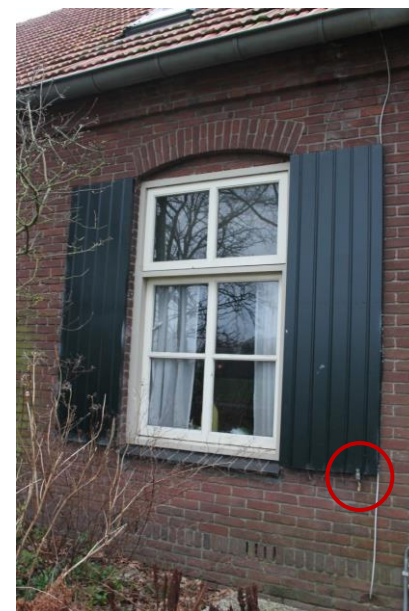
Aan de onderzijde van beide vensters raamdorpelstenen, kenmerkend voor de jaren '60/'70 van de 20<sup>ste</sup> eeuw. De luiken aan weerszijde van de vensters zijn op de gevel bevestigd als schijnluiken. Wel zijn de oorspronkelijke luikwervels nog aanwezig.

*Linker venster met in cirkel oorspronkelijke luikwervel*

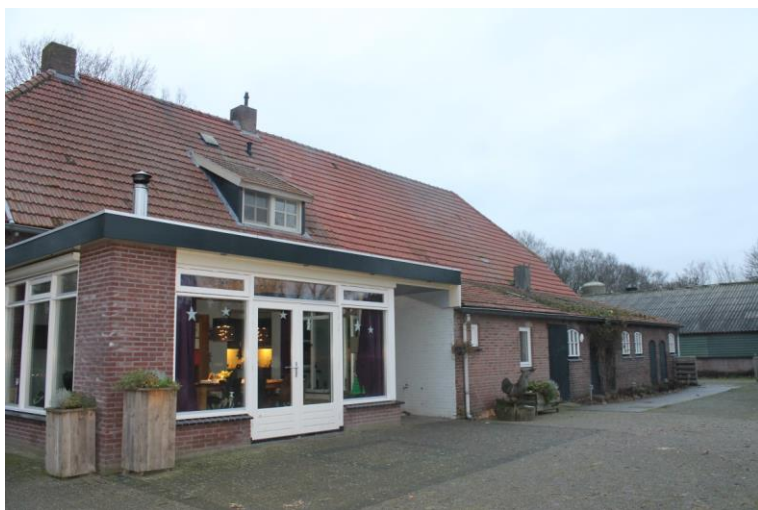
*Later uitbreiding tegen de achtergevel*

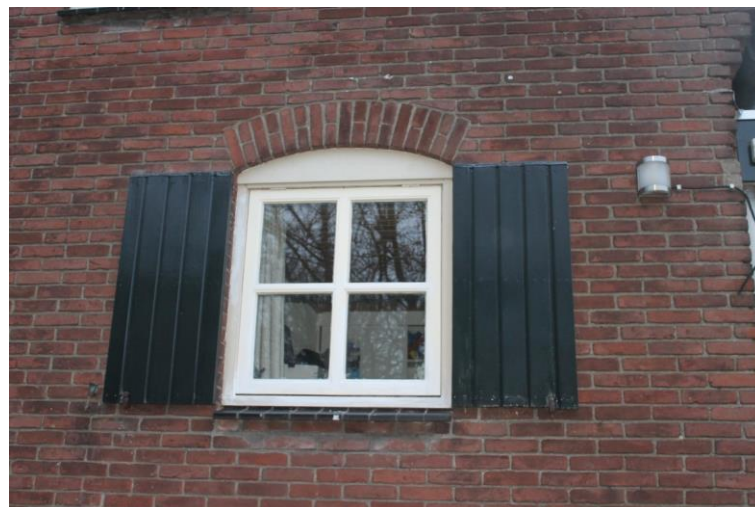
In de rechterzijgevel zijn de aanwezige vensters in 1991 vernieuwd met behoud van het oorspronkelijke beeld en voorzien van dubbelglas. De luiken aan weerszijde van de vensters in de woonkamer zijn vermoedelijk uit de bouwtijd met eveneens oorspronkelijke luikwervels. De luiken van de opkamer zijn op de gevel aangebracht. Ook hier nog wel oorspronkelijke luikwervels.

*Vernieuwd opkamer venster*

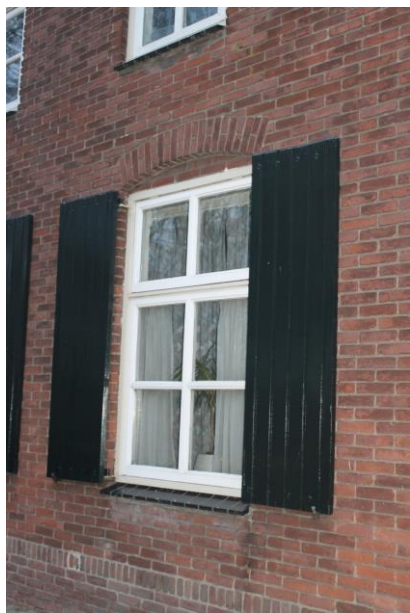
*Vernieuwd venster*

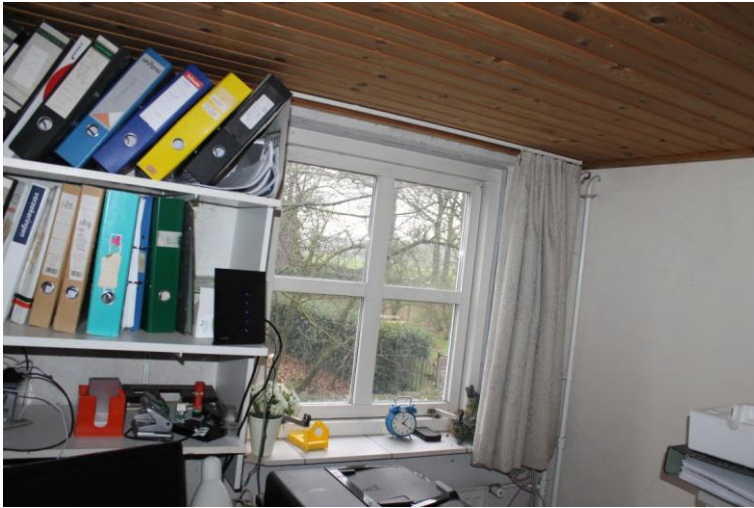
*Later aangebrachte schrootjes in opkamer*

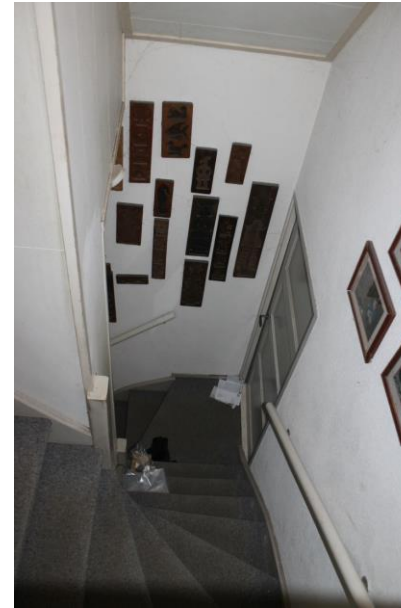
*Later vernieuwde trap met links de deur naar de opkamer.*

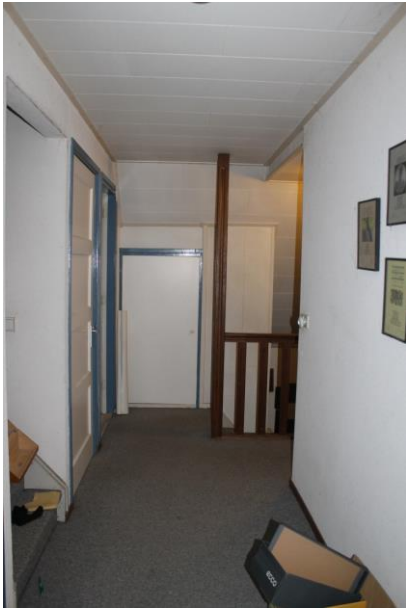
*Links de latere invulling op het zoldergedeelte en aan het eind de gewijzigde trapaansluiting*

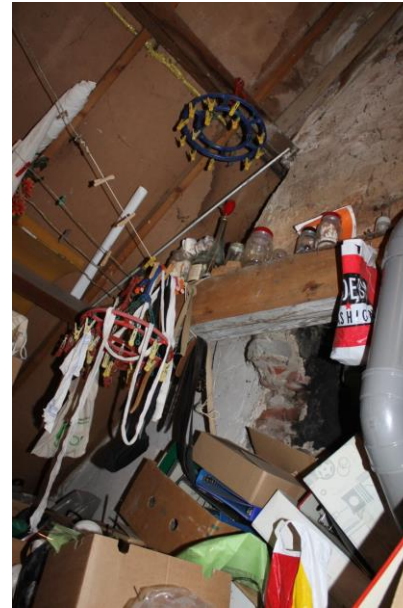
*Het deels verwijderde rookkanaal*

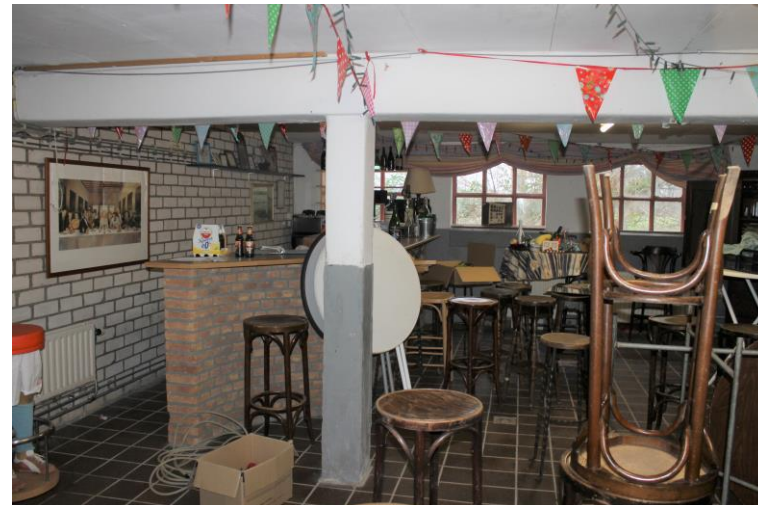
*De oorspronkelijke koestal met links de later aangebracht muur*

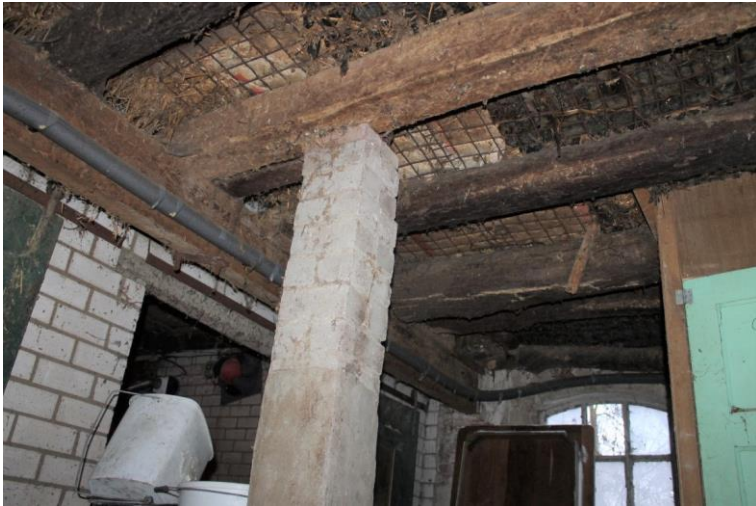
*De later aangebrachte verdiepingsvloer met links de aangebrachte ruimte achter de deeldeuren*

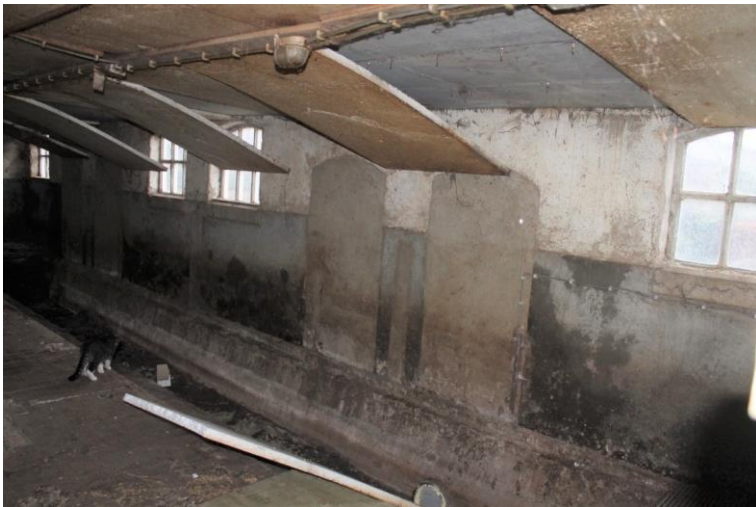
*De verbouwde varkensstal in de uitbouw*
