# Bouwadviesbureau Vorstenbosch

## Bouwkundige elementen

Adres: Schootsestraat 50 Schijndel

**Rapportnummer** : 253161

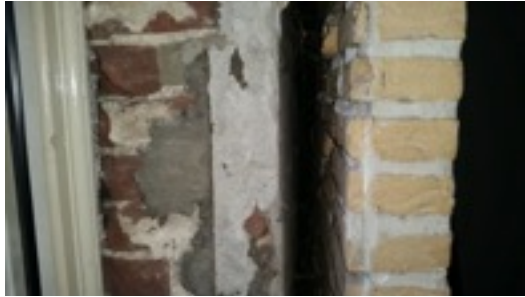
De buitengevels bestaan uit meerdere spouwbladen. De oorspronkelijke “steense” buitenmuren zijn aan de binnenzijde en buitenzijde voorzien van een “halfsteens” voorzet muur.

In de oude stalgedeelte van de boerderij loopt de muur aan de binnenzijde tot 300 mm onder het maaiveld.

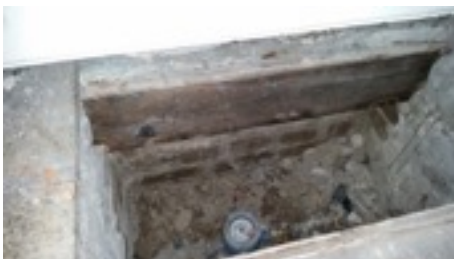
1. Bij de laatste renovatie eind jaren '70, is niet gekeken naar de bouwfysische staat van de constructie. Hierdoor zijn er isolatieloze spouwmuren aangebracht. Deze toepassingen zijn geen uitzonderingen in de bouwkundige ontwikkelingen tot eind jaren '70.
2. Voor het optrekkend vocht zijn geen voorzieningen in binnen en buitenmuren opgenomen om dit proces te onderbreken.

2. Op diverse plaatsen is geconstateerd dat vocht vanuit het trasraam ( aantal lagen onder en boven het maaiveld) optrekt in de binnenmuren.
3. Doortrekkend vocht is geconstateerd in het stalgedeelte doordat er geen vochtwerende laag is en de binnenvloeren 300 mm lager liggen dan het maaiveld.

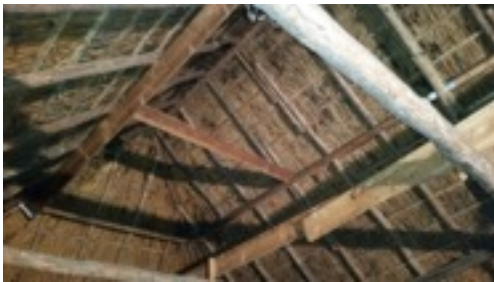
1. De kapconstructie is door de jaren heen verschillende keren aangepast.

1. Van de oorspronkelijke kap is niet meer veel aanwezig. Er zijn extra ondersteuning onder de "sporen" toegepast.

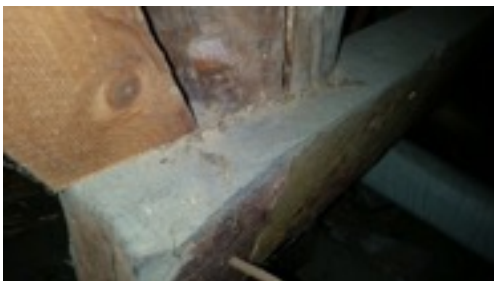
2. Er zijn sporen zichtbaar dat er mogelijk drooghoutboorders in de constructie aanwezig zijn. ( dit moet door een specialist worden onderzocht)

2. Er is een mogelijkheid dat er nog houtboorders aanwezig zijn deze preventief bestreden worden ( advies inwinnen bij deskundige)
3. Door de aanwezigheid van asbest adviseer ik om deze onder asbestcondities te laten saneren.
4. In de eerste jaren dient rekening gehouden te worden met het vervangen van de rieten kap. De verwachte levensduur is 0-5 jaar
5. Door de lage isolatie waarde van de bestaande kap is het raadzaam om het dak te voorzien van isolatie. Er is een keuze voor op of onder de sporen een isolatie aan te brengen. Er kan ook gekozen worden om de sporen te vervangen door zelfdragende dakisolatie platen. Deze genieten de voorkeur i.v.m. eventuele verzekeringen.
6. De dakpannen hebben een levensduur van 25 – 30 jaar.
7. Het vervangen van de mastgoot moet worden uitgevoerd samen met het vervangen van het riet. Naar verwachting over 0-5 jaar

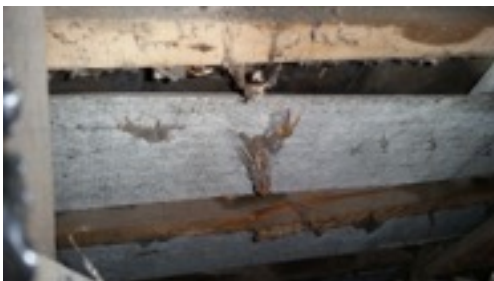
3. In de knieschotten/pannendak is asbest verwerkt.

De rieten dakafwerking en zinken goot dienen vernieuwd te worden en de isolatiewaarde moet verhoogd worden tot deze voldoend aan de geldende regelgeving. De aanwezige asbest moet uit de constructie verwijderd worden. De bestaande kapconstructie moet onderzocht op aanwezigheid van ongedierte.

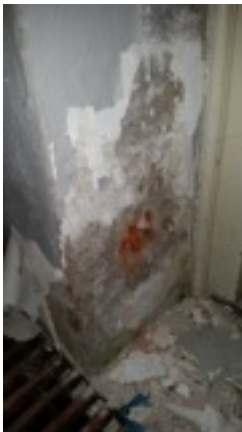
1. De houten verdieping vloeren zijn niet meer vlak. Er zijn een aantal verzakkingen die terug te herleiden zijn naar verzakkingen in de gemetselde funderingen.
2. De begane grondvloer geeft op verschillende plaatsen vochtdoorslag en optrekkend vocht. Dit geeft aan dat de waterkering niet aanwezig is onder deze vloer.

De houten verdiepingsvloeren zijn aan het verzakken. Deze vloer moet opnieuw worden aangebracht om de niveauverschillen te kunnen herstellen. Er dient rekening gehouden te worden met verzwaren van de gemetselde binnenmuurfunderingen. De begane grondvloer geeft vochtdoorslag en scheurvorming door verzakkingen. Om dit te kunnen herstellen is het raadzaam om de gehele vloer te vervangen en een goede verdichting, isolatie en vochtschild aan te brengen.

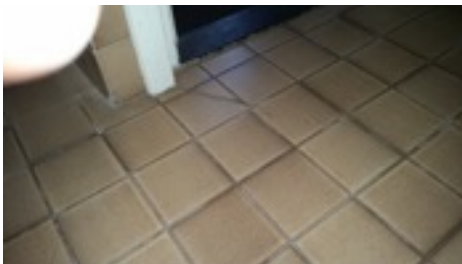
3. Op de plaats waar de kelder heeft gezeten is de begane grond vloer aan het verzakken door zetting van de ondergrond.

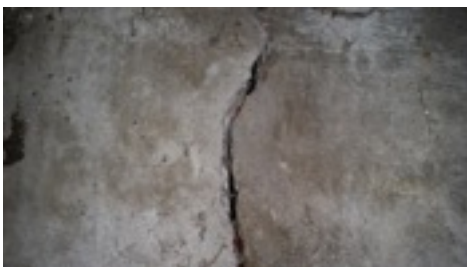
1. Door het groot aantal aanpassingen is de constructieve samenhang sterk verminderd.

1. De verschillende materialen zetten zich anders ten opzichten van elkaar. En er een beperkte samenhang is ontstaan er constructieve scheuren horizontaal, vertikaal en wijken de muren uit naar de buitenkant

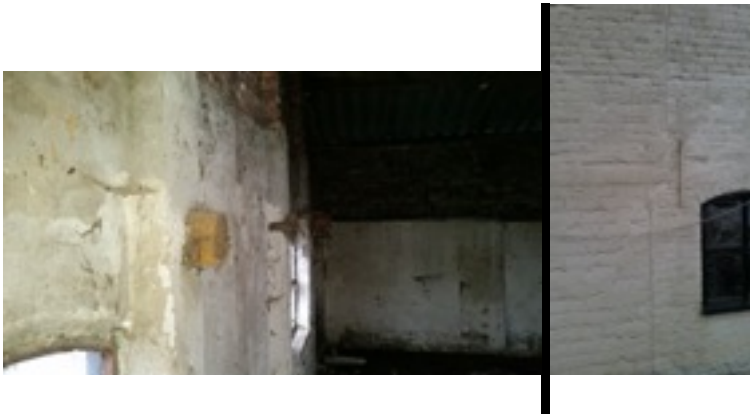
2. Aan de binnenzijde zijn balklagen weggehaald en er zijn geen vervangende constructies voor terug gekomen.

4. Zie foto's punt 1
5. Aan de binnenzijde van de voorgevel en linker en rechter zijgevel zijn balklagen weggehaald en niets voor teruggebracht. Hierdoor zijn de gevels verminderd stabiel

en dienen er aanpassingen gedaan te worden om de stabiliteit van de gevels te verbeteren.

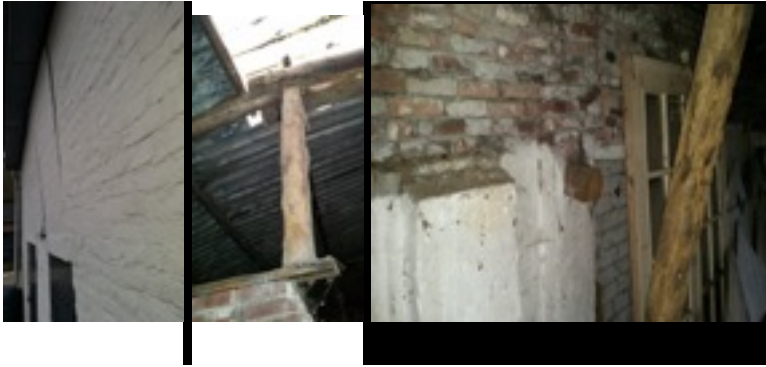
3. Door de “spat” krachten zijn een aantal muren gedeeltelijk of geheel uitgeweken naar de buitenzijde.

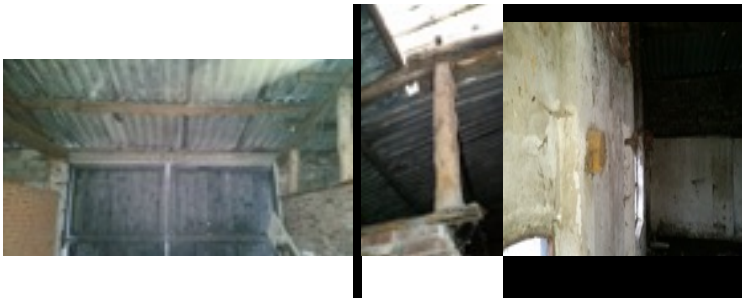
1. De houten dakconstructie is in verschillende fasen opgebouwd. Er zijn onderdelen verwijderd die een nadelige gevolg hebben voor de draagkracht van gehele dak.

1. De kap is niet meer een geheel waarin de krachten wegvloeien in de geveldraagconstructie. Nu worden onderdelen van de kap zwaarder belast dan de bedoeling is. Dit uit zich in constructieve scheuren in alle gevels.
2. Door de jaren heen is er veel aan de kap gewerkt met als gevolg dat er onderdelen zijn verwijderd waar geen vervangende constructie voor teruggekomen is. Wel zijn er stukken constructie bijgeplaatst met hout dat “voorhanden” was. Niet met als oogpunt dat dit voor de totale constructie nodig was, maar omdat het hout toevallig aanwezig was.

Door jaren lang aanpassen van de dakconstructie is er een situatie ontstaan dat de gehele opstel aan elkaar “hangt”. De gevels zijn allen constructief vervormd en de originele kap is meermaals zodanig veranderd dat het totale verband uit het oog verloren is. Hierbij wordt er te strengste geadviseerd om de gehele opstal te verwijderen.

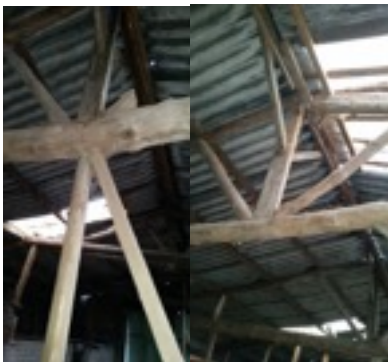
2. De kap is opgebouwd uit verschillende materialen.
