Bouwhistorische verkenning met waardestelling  
Olieëindsestraat 3 te Schijndel  
Gemeente Meierijstad

Adres : Olieëindsestraat 3  
Plaats : Schijndel  
Postcode : 5481 XN  
Kadastraal : Schijndel K 444; K 790  
Beschermd : cultuurhistorisch waardevol

Oorspronkelijke functie : boerderij  
Huidige functie : woonboerderij  
Bouwjaar : eerste kwart 19<sup>de</sup> eeuw  
Architect : onbekend  
Bezoekdatum : 12 augustus 2023  
Auteur : M. de Jong MA  
Redactie : Ing. Anke Thijssen MA  
Rapportagedatum : 6 oktober 2023

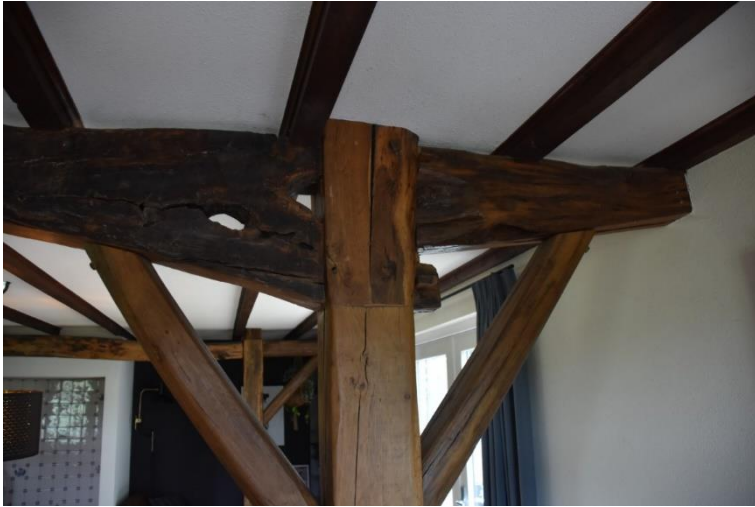
*Onder de verbinding is een zaagsnede zichtbaar.*

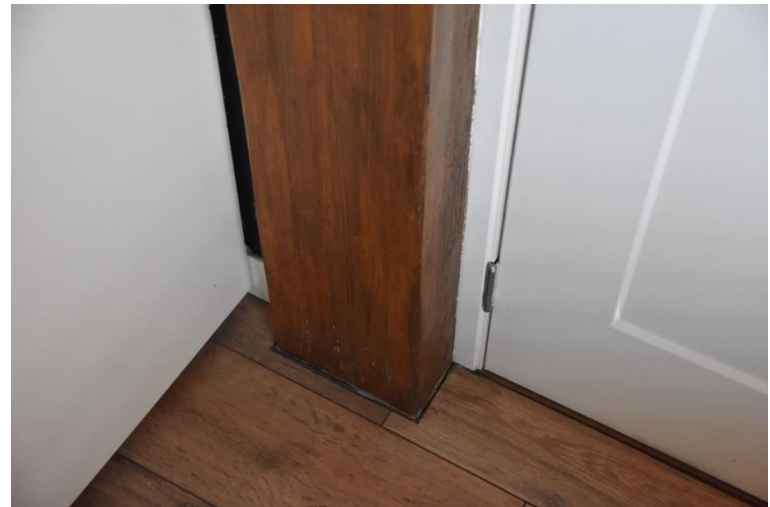
*Vernieuwde gebintstijl van hetzelfde gebint.*

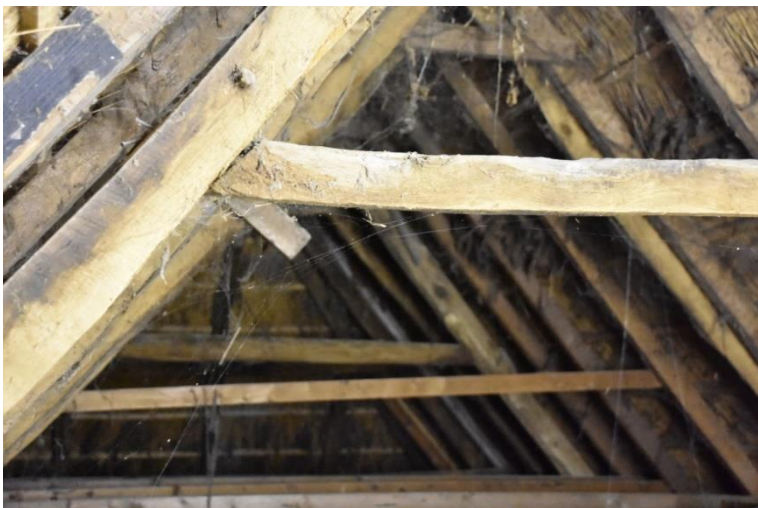
*Detail van de kap. Ter ondersteuning van de oorspronkelijke sporen zijn extra sporen aangebracht.*

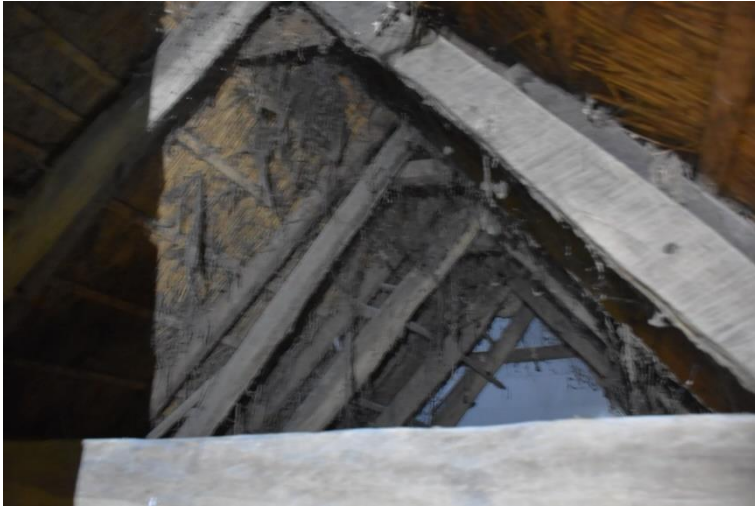
*Combinatie van oude sporen met nieuwe sporen ter ondersteuning.*

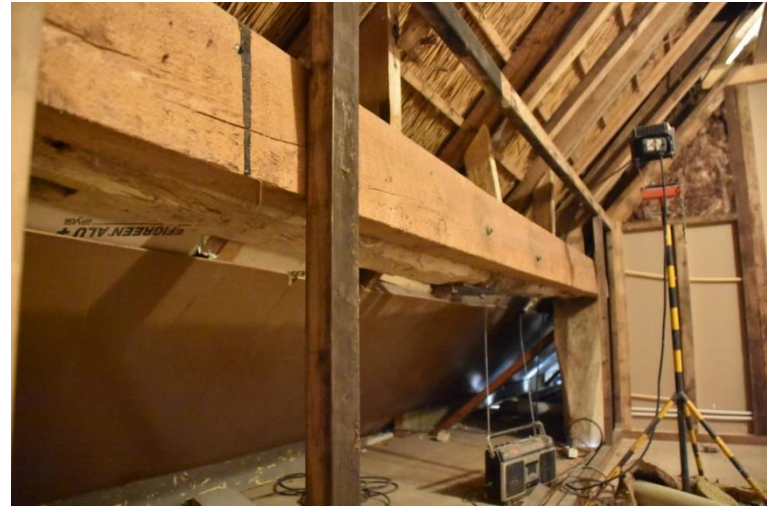
*Aan de achtergevelzijde is de worm hier en daar verstevigd met een extra balk.*

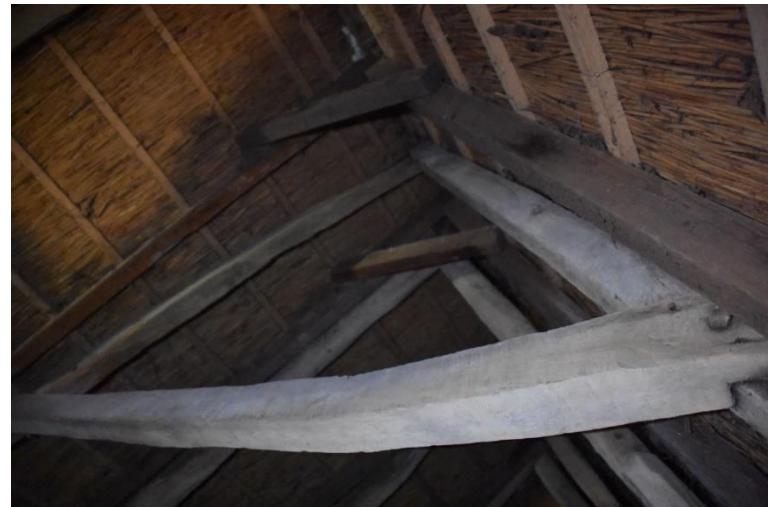
*Naast sommige oude sporen zijn later extra sporen aangebracht.*

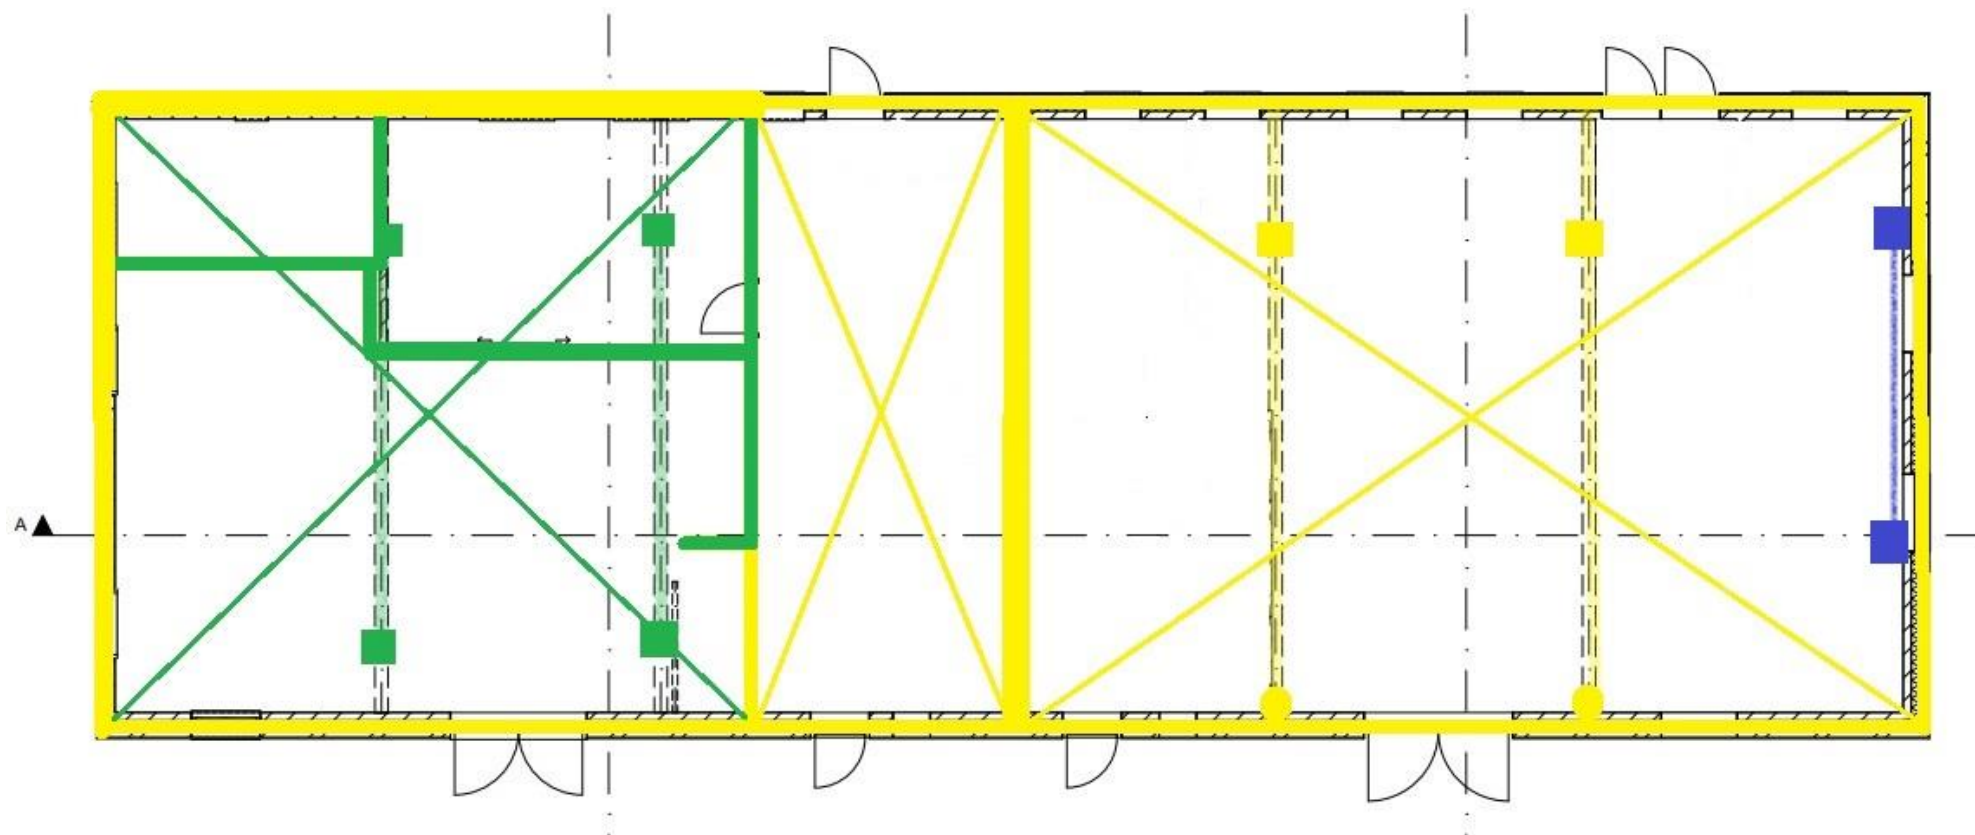
*Waarderingsplattegrond van de begane grond.*

- b. Begane grond: cat. 2 en 3  
Op de begane grond zijn de nog aanwezige, maar gewijzigde ankerbalkgebinten van positieve monumentwaarden. Het gebint tegen de rechterkopgevel is nog intact en heeft daarom een hoge monumentwaarde. Mogelijk bevindt zich in het woongedeelte nog een oorspronkelijke verdiepingsvloer achter het huidige plafond. Het plafond wordt daarom vooralsnog positief gewaardeerd. De indeling van de opkamer, keuken en schouw worden positief gewaardeerd als verwijzing naar een vroegere indeling, zoals weergegeven op de bestaande toestand uit 1984. De overige indelingen op de begane grond zijn van indifferente waarde.

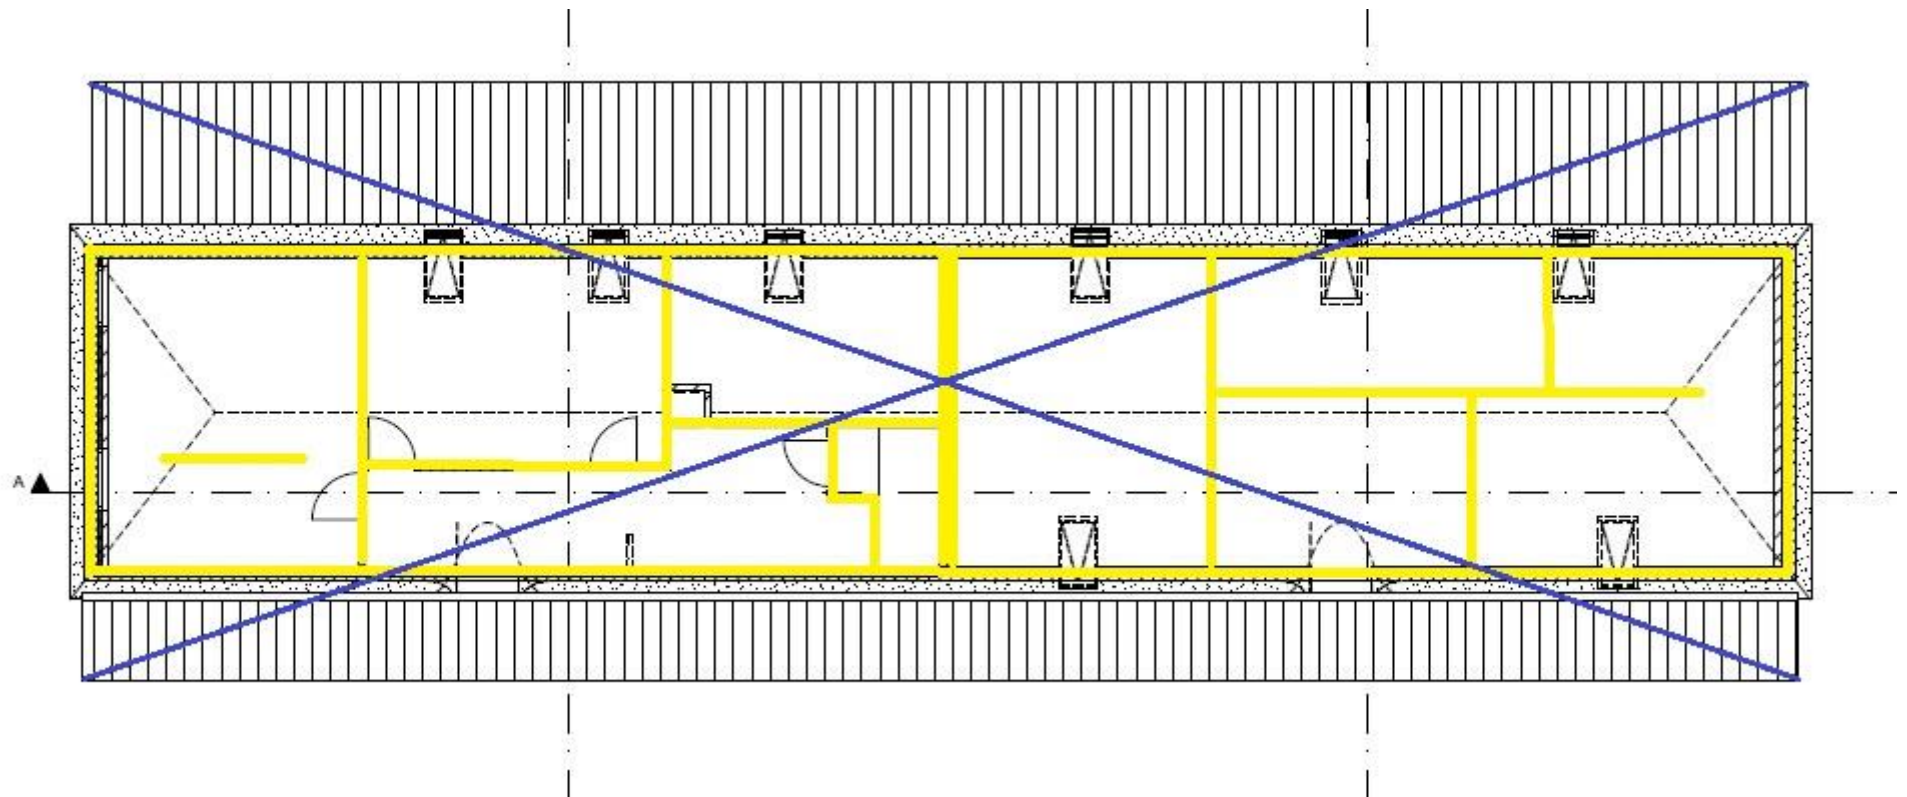
*Waarderingsplattegrond van de verdieping.*

- c. Verdieping: cat. 2 en 3  
Op de verdieping zijn de nog aanwezige oorspronkelijke delen van de gebintstijlen van positieve monumentwaarde. Omdat de gaafheid van de constructie is aangetast is geen sprake van

een hoge monumentwaarde. De nog aanwezige gebintplaten hebben een hoge monumentwaarde. De indeling en afwerkingen van de verdieping zijn van indifferente monumentwaarden.

- d. Zolder/kap: cat. 1  
De houten sporenkap heeft een hoge monumentwaarde als onderdeel van de oorspronkelijke bouwfase. Uitgezonderd van de hoge waarde zijn de later aangebrachte sporen, hanenbalken en andere verstevigingen en/of reparaties aan de sporenkap.
