## Beoordeling van pand Borne 46 te Schijndel

Onderstaande bevindingen zijn genoteerd naar aanleiding van het bezoek ter plaatse op 15-02-2022.

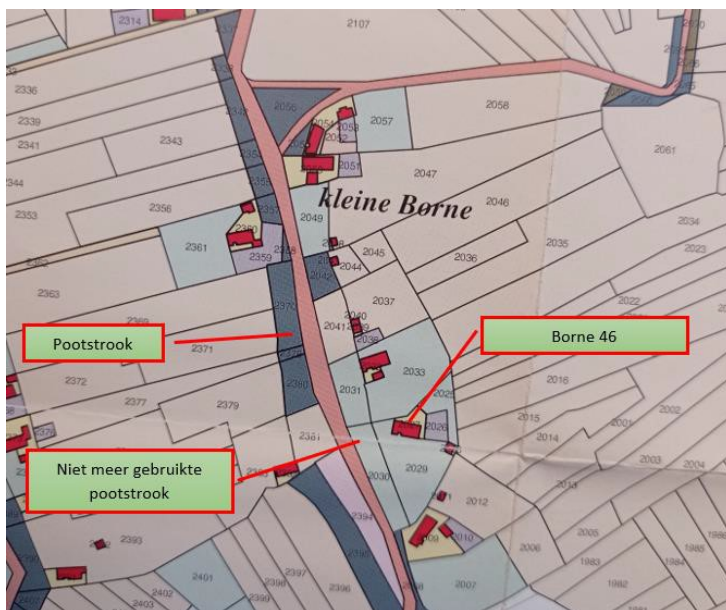
Tijdens het bezoek is 'het recht op voorpoot' besproken. Deze stroken zijn gelegen aan de voorzijde van het erf, parallel met de weg en zijn nog steeds te herkennen. In de uitvoering vraagt de commissie dan ook aandacht voor deze bijzondere cultuurhistorische waarden die op deze locatie nog aanwezig zijn of hersteld kunnen worden. Momenteel beperkt dit recht van voorpoting zich tot de wegberm, als laatste relict van de pootstrook. Het pootrecht in de wegberm wordt momenteel niet benut: er staan voor het perceel géén bomen. Echter, de oude pootstrook bevond zich oorspronkelijk óók op de plek van het huidige erf en had daar breedte van ca 7-10 meter, parallel aan de openbare weg. Oorspronkelijk waren dergelijke stroken begroeid met geriefhout wat gebruikt kon worden allerlei doeleinden. Het is zeer goed mogelijk om deze strook opnieuw zichtbaar en herkenbaar te maken, als onderdeel van de toekomstige erf-/tuininrichting, bijvoorbeeld door de oorspronkelijk vorm terug te brengen en door bij de inrichting passende soorten toe te passen: inheemse soorten in de vorm van een kruidachtige onderlaag met daarin een aantal oude geriefhoutsoorten. Zowel door het opnieuw gaan gebruiken van het pootrecht in de wegberm als met het reconstrueren van de pootstrook op het erf wordt cultuurhistorisch fenomeen weer in ere hersteld.
