**Asbestinventarisatie rapport conform certificatieschema  
asbestinventarisatie en asbestverwijdering**

Projectnummer : 18-5469PN.1  
Bouwwerk / object : Diverse opstallen  
Locatie : Boerdonksedijk 1  
5469PN Erp  
Datum van uitvoering : 12 november 2018  
Datum rapportage : 20 november 2018

Er is in opdracht van Van der Linden Veghel B.V. een inventarisatie uitgevoerd voor de stallen, de veldschuur, de opslag, de koeling en het dak van de garage aan de Boerdonksedijk 1 te Erp. De inventarisatie is op 12 november 2018 uitgevoerd door Dhr. M. van der Zanden (DIA nr.: 04E-150316-140342).

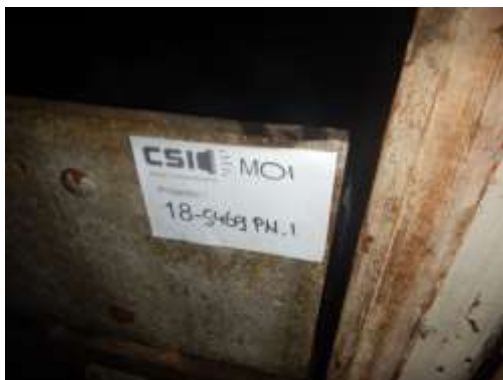
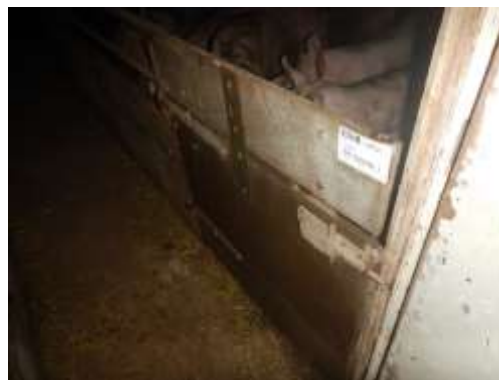
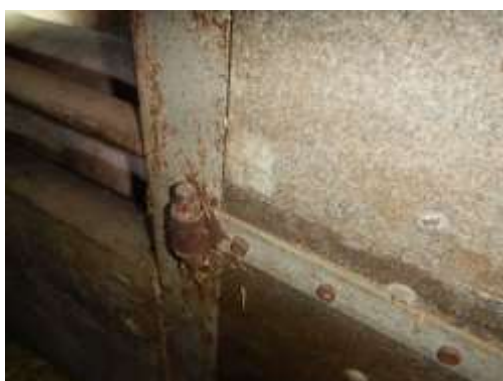
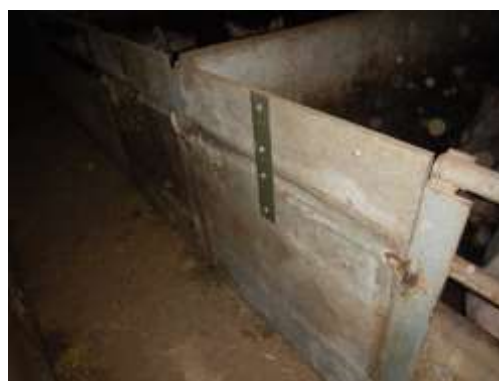
| Bron nr. 1 | | Monster Nr. | Mo1 |
|---|---|---|---|
| <b>Toepassing</b> | Vlakke plaat | | |
| <b>Locatie</b> | Stalinrichting nieuwe stal | | |
| <b>Hoeveelheid</b> | 57,6 m <sup>2</sup> | <b>Beschadiging</b> | Niet |
| <b>Analyseresultaat</b> | Chrysotiel 10-15% | <b>Analyse nr.</b> | STL.120067 |
| <b>Opmerkingen</b> | Het zijn 64 deurtjes en deze hangen in scharnieren. Het betreft een gecontroleerde verwijdering zonder beschadiging en/of breuk van het asbesthoudende materiaal. De toepassing wordt als geheel verwijderd waarbij geen bewerkingen aan het asbesthoudende materiaal nodig zijn. | | |

| Bron nr. 1 | | Monster Nr. | Mo1 |
|---|---|---|---|
| <b>Aanbevelingen</b> | Geen direct risico, bron verwijderen voorafgaand aan renovatie en/of sloop. | | |

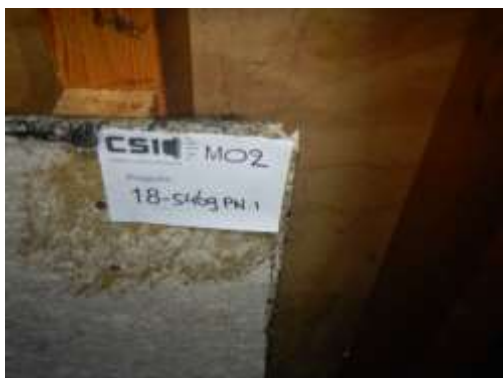
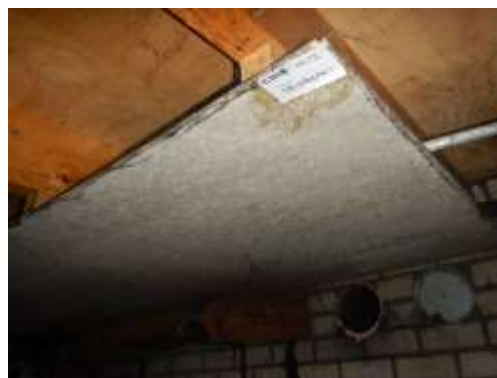
| Bron nr. 2 | | Monster Nr. | M02 |

| Bron nr. 2 | | Monster Nr. | M02 |
|---|---|---|---|
| <b>Toepassing</b> | Board | | |
| <b>Locatie</b> | Plafond boven cv-ketel | | |
| <b>Analyseresultaat</b> | N.a < 0,1% | <b>Analyse nr.</b> | STL.120067 |
| <b>Opmerkingen</b> | Boven 2 cv-ketels in het tussendeel tussen de oude en de nieuwe stal. | | |

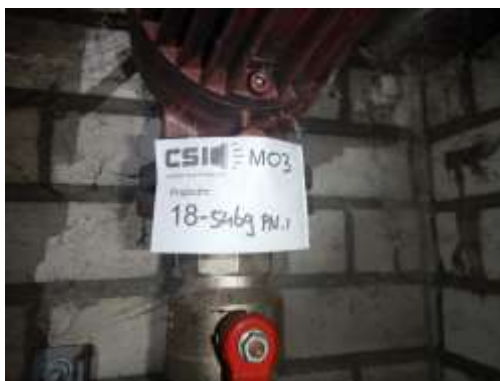
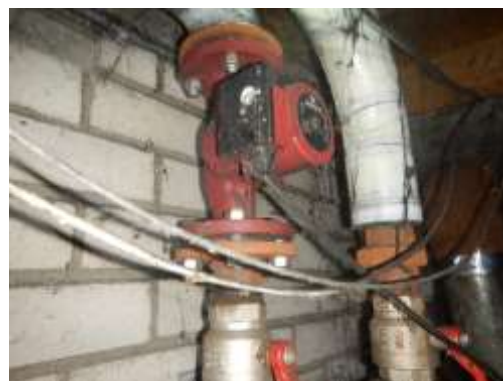
| Bron nr. 3 | | Monster Nr. | Mo3 |

| Bron nr. 3 | | Monster Nr. | Mo3 |
|---|---|---|---|
| <b>Toepassing</b> | Pakking | | |
| <b>Locatie</b> | Cv-leiding bij cv-ketels | | |
| <b>Analyseresultaat</b> | N.a < 0,1% | <b>Analyse nr.</b> | STL.120067 |
| <b>Opmerkingen</b> | Pakkingen bij de cv-leidingen in het tussendeel tussen nieuwe en oude stal. | | |

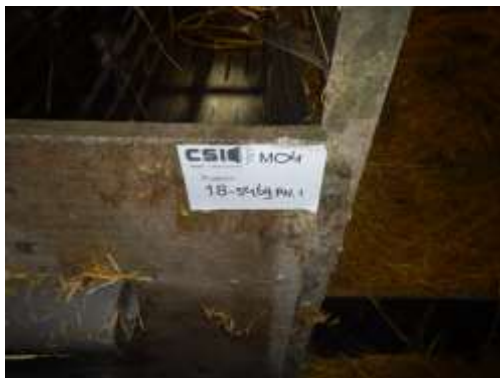
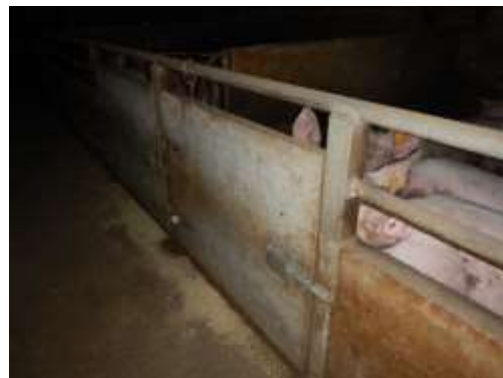
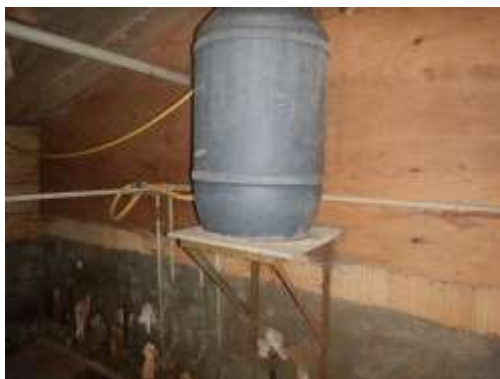
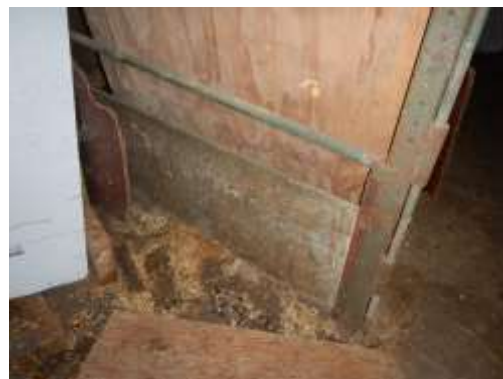
| Bron nr. 4 | | Monster Nr. | Mo4 |
|---|---|---|---|
| <b>Toepassing</b> | Vlakke plaat | | |
| <b>Locatie</b> | Stalinrichting oude stal en opslag | | |
| <b>Hoeveelheid</b> | 53,75 m <sup>2</sup> | <b>Beschadiging</b> | Niet |
| <b>Analyseresultaat</b> | Chrysotiel 10-15% | <b>Analyse nr.</b> | STL.120067 |
| <b>Opmerkingen</b> | Deurtjes: 48 stuks - 38,4 m <sup>2</sup> ; hangend in scharnier<br>Voorfront: 2 stuks - 4,2 m <sup>2</sup> in ijzeren frame<br>Tussenfront: 2 stuks - 9,4 m <sup>2</sup> ; in ijzeren frame<br>Onder watertonnen: 7 stuks - 1,75 m <sup>2</sup> ; los<br>Het betreft een gecontroleerde verwijdering zonder beschadiging en/of breuk van het asbesthoudende materiaal. De toepassing wordt als geheel verwijderd waarbij geen bewerkingen aan het asbesthoudende materiaal nodig zijn. | | |

| Bron nr. 4 | | Monster Nr. | Mo4 |
|---|---|---|---|
| <b>Aanbevelingen</b> | Geen direct risico, bron verwijderen voorafgaand aan renovatie en/of sloop. | | |

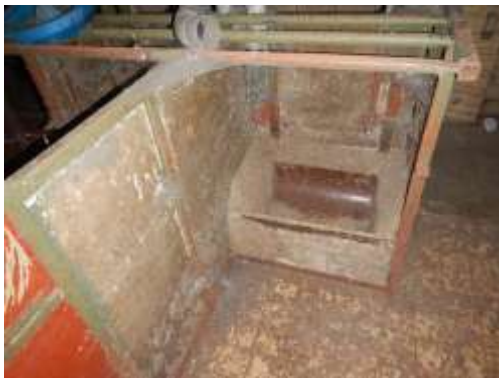
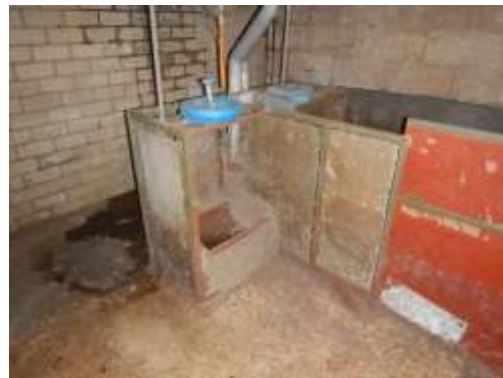
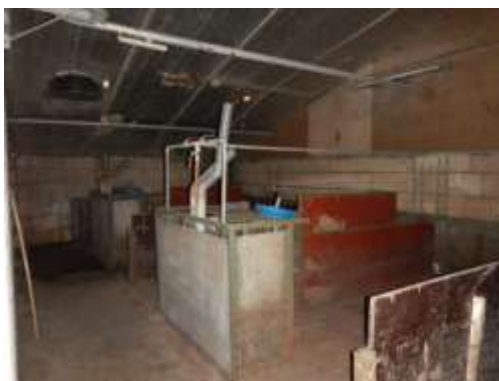
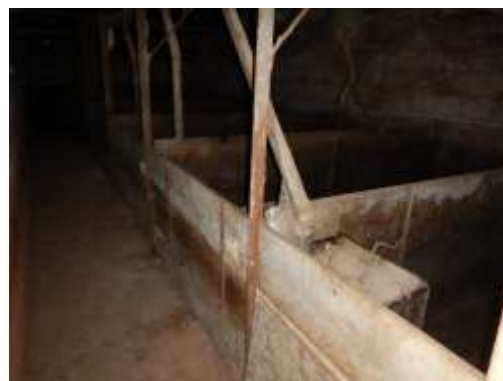
| Bron nr. 5 | | Monster Nr. | Mo4 |
|---|---|---|---|
| <b>Toepassing</b> | Vlakke plaat | | |
| <b>Locatie</b> | Stalinrichting oude stal | | |
| <b>Hoeveelheid</b> | 96,9 m <sup>2</sup> | <b>Beschadiging</b> | Niet |
| <b>Analyseresultaat</b> | Chrysotiel 10-15% | <b>Analyse nr.</b> | STL.120067 |
| <b>Opmerkingen</b> | Voorfront en tussenschot: 28 stuks - 67,2 m <sup>2</sup><br>Deurtjes: 18 stuks - 29,7 m <sup>2</sup> ;<br>Tussen de vlakke plaat van de stalinrichting zijn gres bakken geplaatst en deze zijn aangesmeerd met beton. De stalinrichting is aangesmeerd op de vloer. | | |

| Bron nr. 5 | | Monster Nr. | Mo4 |
|---|---|---|---|
| <b>Aanbevelingen</b> | Geen direct risico, bron verwijderen voorafgaand aan renovatie en/of sloop. | | |

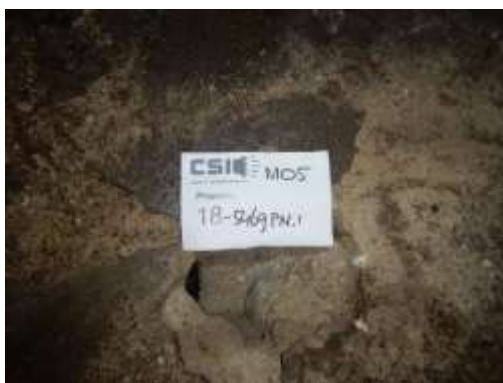
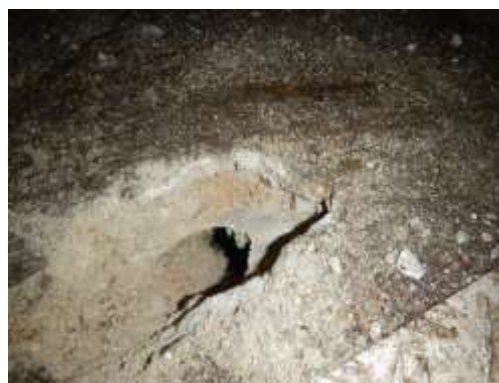
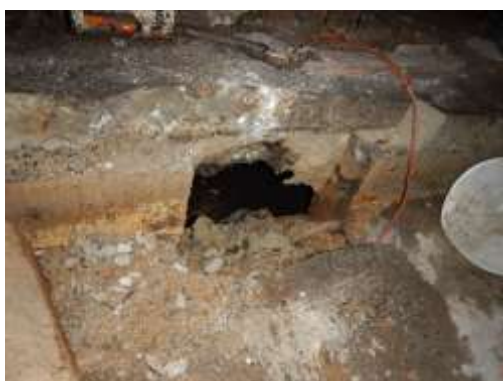
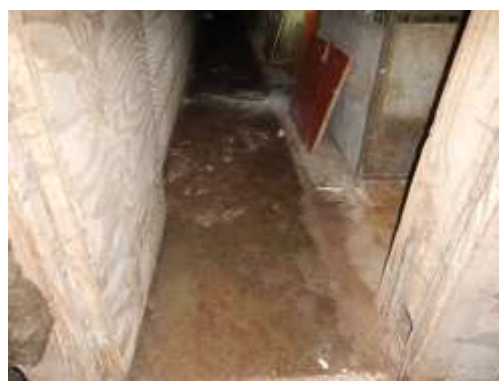
| Bron nr. 6 | | Monster Nr. | Mo5 |

| Bron nr. 6 | | Monster Nr. | Mo5 |
|---|---|---|---|
| <b>Toepassing</b> | Golfplaat | | |
| <b>Locatie</b> | Onder looppaden oude stal | | |
| <b>Bevestiging</b> | Ingestort | <b>Verwerking</b> | Licht |
| <b>Analyseresultaat</b> | Chrysotiel 10-15% | <b>Analyse nr.</b> | STL.120067 |
| <b>Bereikbaarheid</b> | Slecht. De golfplaten zijn als verloren bekisting gebruikt onder de betonvloeren. | | |
| <b>Opmerkingen</b> | De golfplaten liggen op de gemetselde muren boven de mestput en op de golfplaten is een betonvloer gestort. | | |

| Bron nr. 6 | | Monster Nr. | Mo5 |
|---|---|---|---|
| <b>Aanbevelingen</b> | Geen direct risico, bron verwijderen voorafgaand aan renovatie en/of sloop. | | |

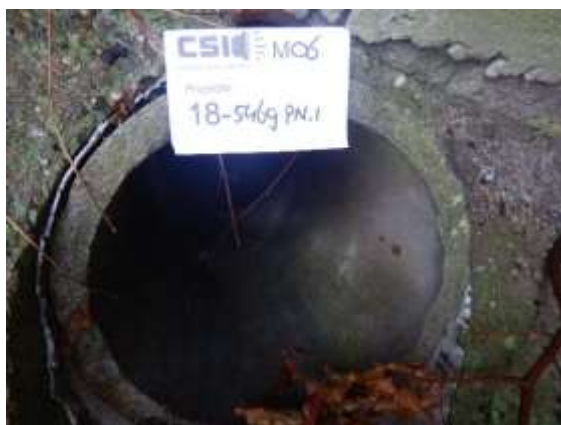
| Bron nr. 7 | | Monster Nr. | Mo6 |

| Bron nr. 7 | | Monster Nr. | Mo6 |
|---|---|---|---|
| <b>Toepassing</b> | Ac buis | | |
| <b>Locatie</b> | Zuigbuis oude stal | | |
| <b>Analyseresultaat</b> | Chrysotiel; crocidoliet 10-15%; 2-5% | <b>Analyse nr.</b> | STL.120067 |
| <b>Bereikbaarheid</b> | Matig. De zuigbuis is ingemetseld in de putwand en komt uit in de mestput. | | |
| <b>Opmerkingen</b> | Het betreft 1 zuigbuis bij het oudste deel van de stal. De overige zuigbuizen zijn uitgevoerd in kunststof. | | |

| Bron nr. 7 | | Monster Nr. | Mo6 |
|---|---|---|---|
| <b>Aanbevelingen</b> | Geen direct risico, bron verwijderen voorafgaand aan renovatie en/of sloop. | | |

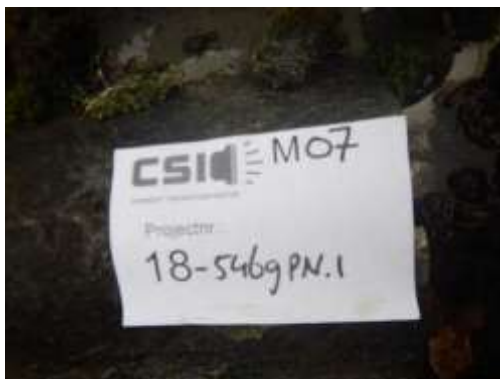
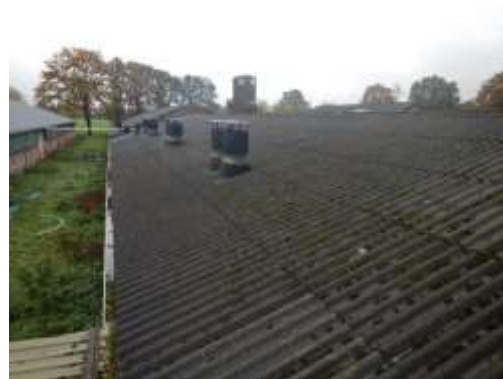
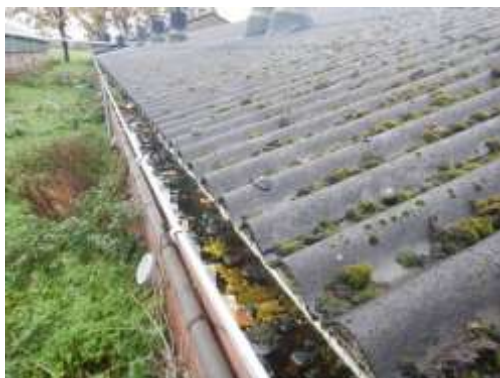
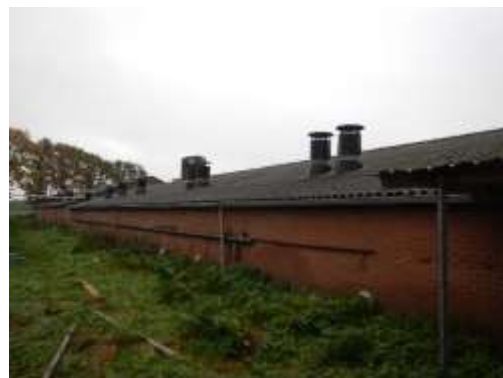
| Bron nr. 8 | | Monster Nr. | Mo7 |
|---|---|---|---|
| <b>Toepassing</b> | Golfplaat incl. vormstukken | | |
| <b>Locatie</b> | Dak oude stal laag dak | | |
| <b>Bevestiging</b> | Geschroefd | <b>Verwerking</b> | Licht |
| <b>Analyseresultaat</b> | Chrysotiel 10-15% | <b>Analyse nr.</b> | STL.120067 |
| <b>Opmerkingen</b> | Het dak is begroeid met mos, ten tijde van de inventarisatie zijn er geen restanten mos op de grond rondom de oude stal aangetroffen. Er ligt wel mos in de goten en wij adviseren om dit ten tijde van de daksanering op te ruimen. De onderzijde van het dak is geïsoleerd met harde isolatie platen. Aan de voorzijde van de stal is een buitenverblijf gebouwd en op dit dak liggen asbestvrije NT-golfplaten. | | |

| Bron nr. 8 | | Monster Nr. | Mo7 |
|---|---|---|---|
| <b>Aanbevelingen</b> | Geen direct risico, bron verwijderen voorafgaand aan renovatie en/of sloop. | | |

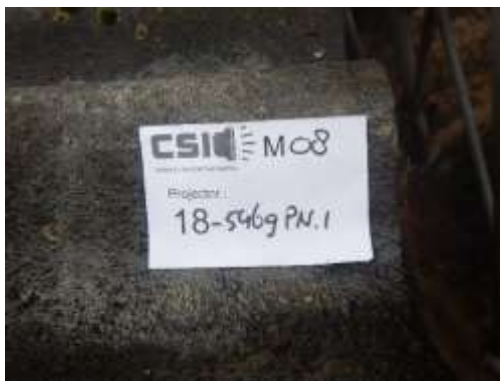
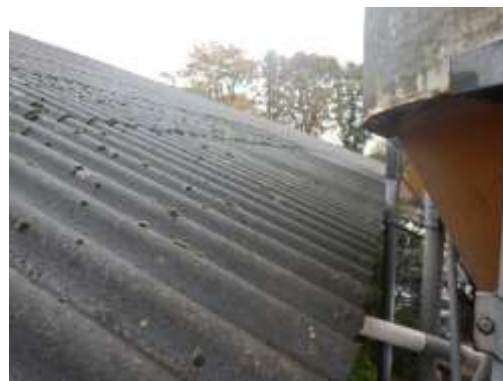
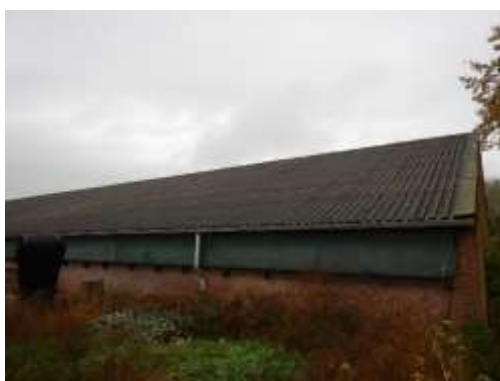
| Bron nr. 9 | | Monster Nr. | Mo8 |

| Bron nr. 9 | | Monster Nr. | Mo8 |
|---|---|---|---|
| <b>Toepassing</b> | Golfplaat incl. vormstukken | | |
| <b>Locatie</b> | Dak oude stal hoog dak | | |
| <b>Bevestiging</b> | Geschroefd | <b>Verwerking</b> | Licht |
| <b>Analyseresultaat</b> | Chrysotiel 10-15% | <b>Analyse nr.</b> | STL.120067 |
| <b>Opmerkingen</b> | De onderzijde van het dak is geïsoleerd met harde isolatie platen. | | |

| Bron nr. 9 | | Monster Nr. | Mo8 |
|---|---|---|---|
| <b>Aanbevelingen</b> | Geen direct risico, bron verwijderen voorafgaand aan renovatie en/of sloop. | | |

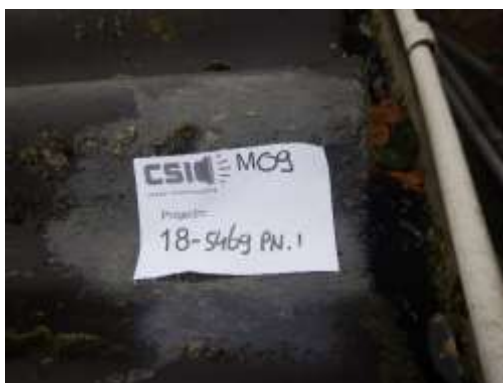
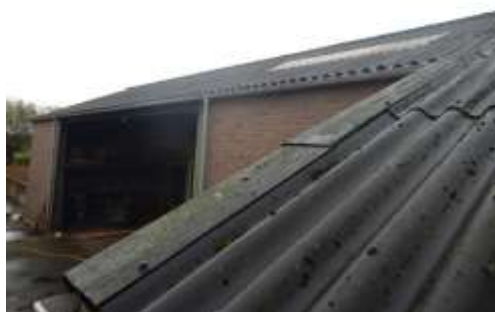
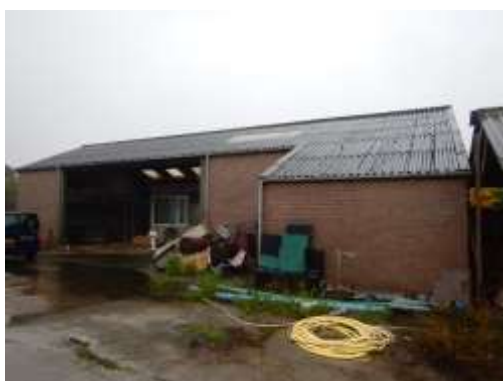
| Bron nr. 10 | | Monster Nr. | Mog |

| Bron nr. 10 | | Monster Nr. | Mog |
|---|---|---|---|
| <b>Toepassing</b> | Golfplaat incl. vormstukken | | |
| <b>Locatie</b> | Dak veldschuur | | |
| <b>Bevestiging</b> | Geschroefd | <b>Verwerking</b> | Licht |
| <b>Analyseresultaat</b> | Chrysotiel 10-15% | <b>Analyse nr.</b> | STL.120067 |
| <b>Opmerkingen</b> | De onderzijde van het dak is niet geïsoleerd. | | |

| Bron nr. 10 | | Monster Nr. | Mog |
|---|---|---|---|
| <b>Aanbevelingen</b> | Geen direct risico, bron verwijderen voorafgaand aan renovatie en/of sloop. | | |

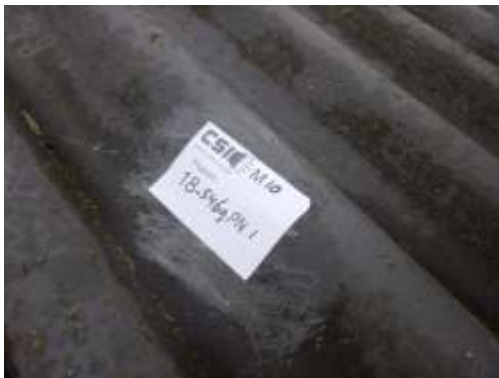
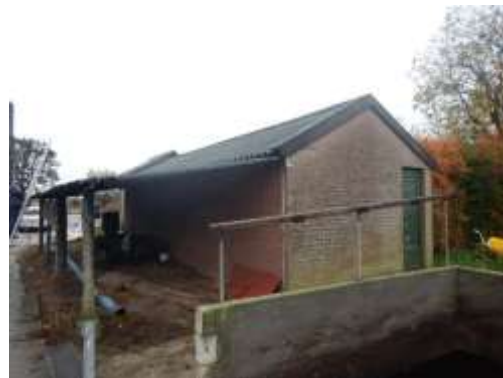
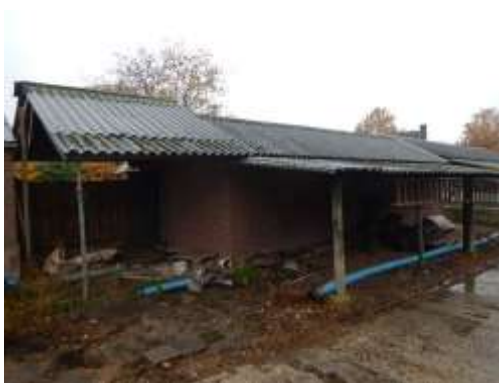
| Bron nr. 11 | | Monster Nr. | M10 |

| Bron nr. 11 | | Monster Nr. | M10 |
|---|---|---|---|
| <b>Toepassing</b> | Golfplaat incl. vormstukken | | |
| <b>Locatie</b> | Dak opslag | | |
| <b>Hoeveelheid</b> | 117 m <sup>2</sup> | <b>Beschadiging</b> | Licht |
| <b>Analyseresultaat</b> | Chrysotiel 10-15% | <b>Analyse nr.</b> | STL.120067 |
| <b>Opmerkingen</b> | Het dak is deels aan de binnenzijde geïsoleerd met harde isolatie platen en op het dak liggen enkele nieuwe golfplaten. DAar waar het dak aan de onderzijde niet is geïsoleerd heeft de opslag een zandvloer. | | |

| Bron nr. 11 | | Monster Nr. | M10 |
|---|---|---|---|
| <b>Aanbevelingen</b> | Geen direct risico, bron verwijderen voorafgaand aan renovatie en/of sloop. | | |

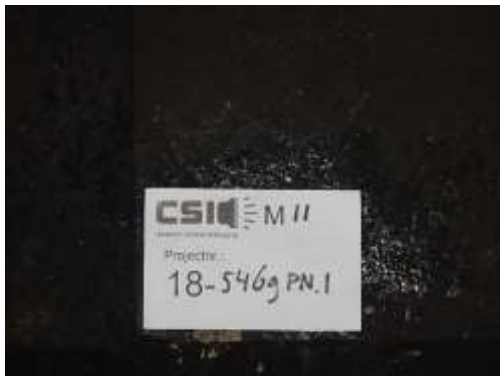
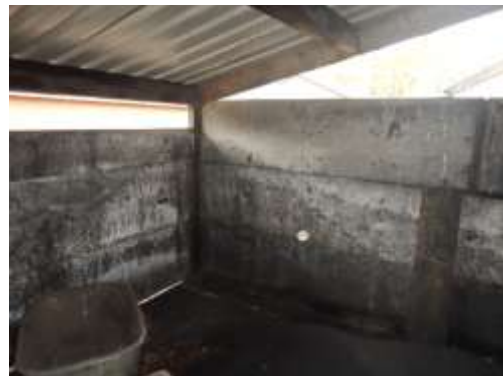
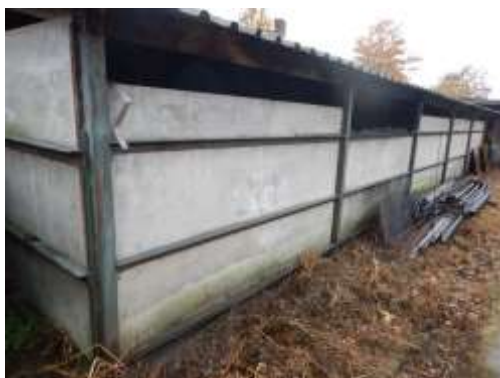
| Bron nr. 12 | | Monster Nr. | M11 |
|---|---|---|---|
| <b>Toepassing</b> | Vlakke plaat | | |
| <b>Locatie</b> | Wanden aanbouw garage | | |
| <b>Hoeveelheid</b> | 27 m <sup>2</sup> | <b>Beschadiging</b> | Licht |
| <b>Analyseresultaat</b> | Chrysotiel 10-15% | <b>Analyse nr.</b> | STL.120067 |
| <b>Opmerkingen</b> | De vlakke platen staan los tussen de stalen staanders van de aanbouw van de garage. Deze ruimte heeft dienst gedaan als kolenhok.<br>Het betreft een gecontroleerde verwijdering zonder beschadiging en/of breuk van het asbesthoudende materiaal. De toepassing wordt als geheel verwijderd waarbij geen bewerkingen aan het asbesthoudende materiaal nodig zijn. | | |

| Bron nr. 12 | | Monster Nr. | M11 |
|---|---|---|---|
| <b>Aanbevelingen</b> | Geen direct risico, bron verwijderen voorafgaand aan renovatie en/of sloop. | | |

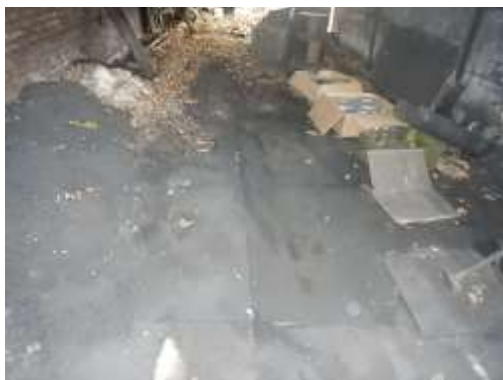
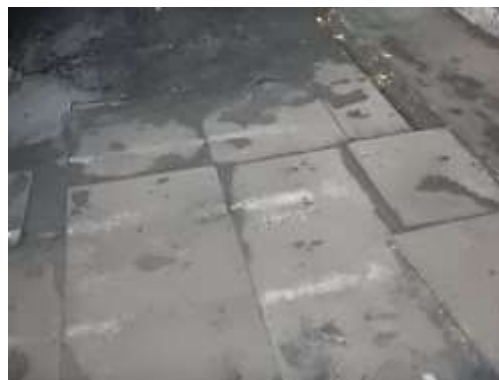
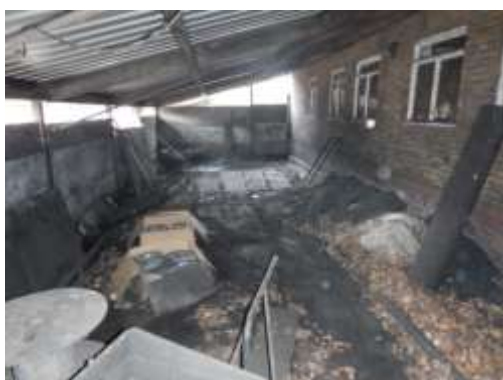
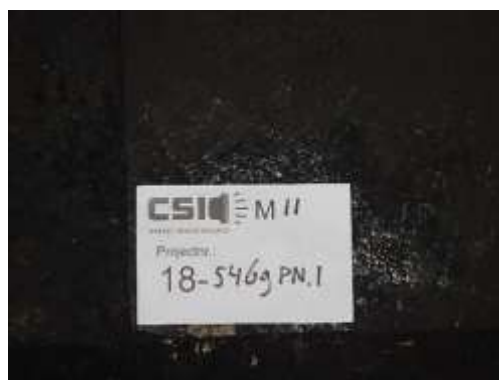
| Bron nr. 13 | | Monster Nr. | M11 |
|---|---|---|---|
| <b>Toepassing</b> | Vlakke plaat | | |
| <b>Locatie</b> | Vloer aanbouw garage | | |
| <b>Hoeveelheid</b> | 60 m <sup>2</sup> | <b>Beschadiging</b> | Licht |
| <b>Analyseresultaat</b> | Chrysotiel 10-15% | <b>Analyse nr.</b> | STL.120067 |
| <b>Opmerkingen</b> | De vlakke plaat is los op een zandbed gelegd in de aanbouw van de garage. Deze ruimte heeft dienst gedaan als kolenhok.<br>Het betreft een gecontroleerde verwijdering zonder beschadiging en/of breuk van het asbesthoudende materiaal. De toepassing wordt als geheel verwijderd waarbij geen bewerkingen aan het asbesthoudende materiaal nodig zijn. | | |

| Bron nr. 13 | | Monster Nr. | M11 |
|---|---|---|---|
| <b>Aanbevelingen</b> | Geen direct risico, bron verwijderen voorafgaand aan renovatie en/of sloop. | | |

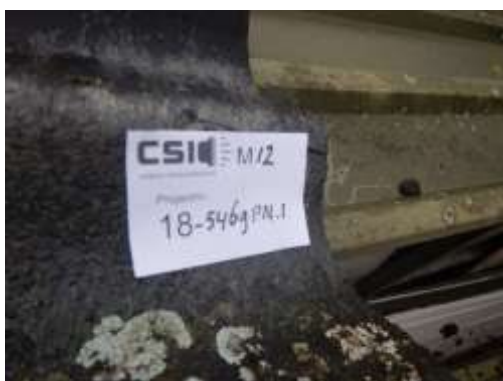
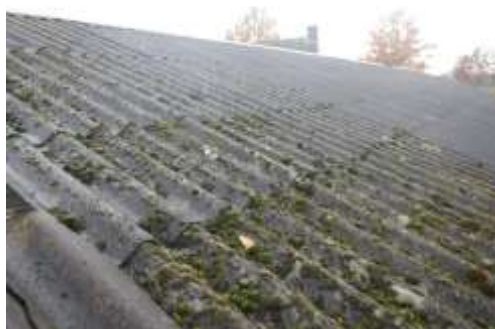
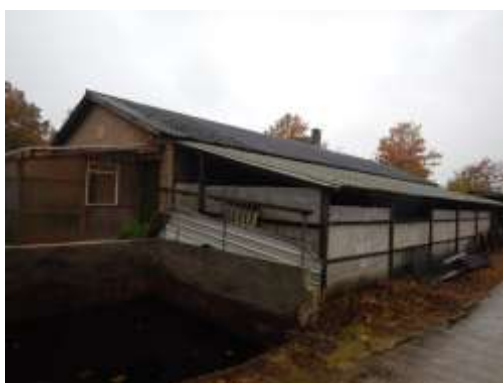
| Bron nr. 14 | | Monster Nr. | M12 |

| Bron nr. 14 | | Monster Nr. | M12 |
|---|---|---|---|
| <b>Toepassing</b> | Golfplaat incl. vormstukken | | |
| <b>Opmerkingen</b> | Het dak is begroeid met mos, ten tijde van de inventarisatie zijn er geen restanten mos op de grond rondom de garage aangetroffen. De onderzijde van het dak is geïsoleerd met harde isolatie platen. | | |

| Bron nr. 14 | | Monster Nr. | M12 |
|---|---|---|---|
| <b>Aanbevelingen</b> | Geen direct risico, bron verwijderen voorafgaand aan renovatie en/of sloop. | | |

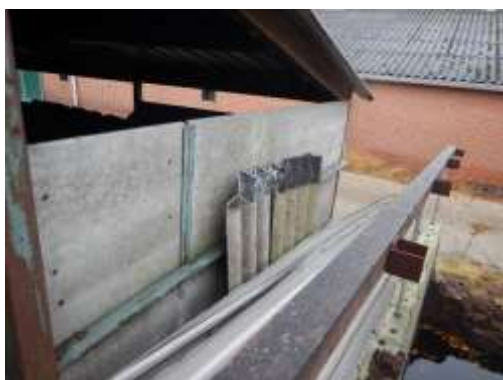
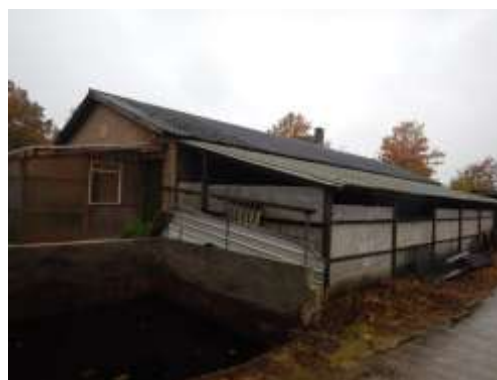
| Bron nr. 15 | | Monster Nr. | M12 |

| Bron nr. 15 | | Monster Nr. | M12 |
|---|---|---|---|
| Toepassing | Golfplaat | | |
| Locatie | Naast garage | | |
| Opmerkingen | Het betreft een gecontroleerde verwijdering zonder beschadiging en/of breuk van het asbesthoudende materiaal. De toepassing wordt als geheel verwijderd waarbij geen bewerkingen aan het asbesthoudende materiaal nodig zijn. | | |

| Bron nr. 15 | | Monster Nr. | M12 |
|---|---|---|---|
| Aanbevelingen | Geen direct risico, bron verwijderen voorafgaand aan renovatie en/of sloop. | | |

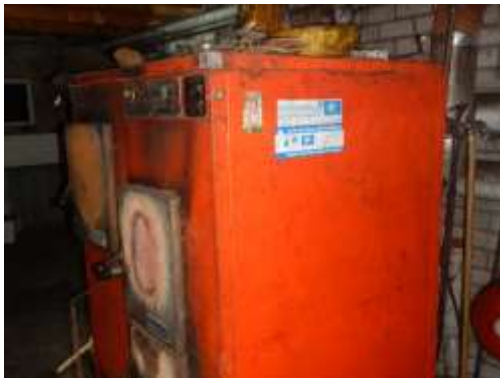
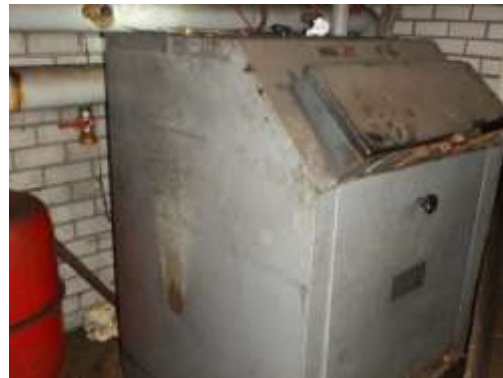
| Bron nr. 16 | | Monster Nr. | M12 |
|---|---|---|---|
| <b>Toepassing</b> | Technische installaties | | |
| <b>Opmerkingen</b> | Het betreft 2 stuks cv-ketels (kolenbranders) van het Merk Hofmeier Type S8 uit 1986. Er is geen koord aangetroffen bij de afvoeren. Asbesthoudend conform het handboek Asbest van Intechnum, indien een installatie niet in het handboek Asbest van Intechnum staat vermeld dan is deze automatisch asbestverdacht. | | |

| Bron nr. 16 | | Monster Nr. | M12 |
|---|---|---|---|
| <b>Aanbevelingen</b> | Geen direct risico, bron verwijderen voorafgaand aan renovatie en/of sloop. | | |
