**Rapport**  
**Boom Effect Analyse**  
**Dorpshart te Eerde**

Opdrachtgever : BRO  
t.a.v. de heer J. Rietbergen  
Bosscheweg 107  
5282 WV BOXTEL

Kenmerk : 03P2002304  
Versie : Definitief  
Datum rapport : 29-4-2020  
Opgesteld door : M.J.J.M. Gerrits  
Gezien door : H. Waijers

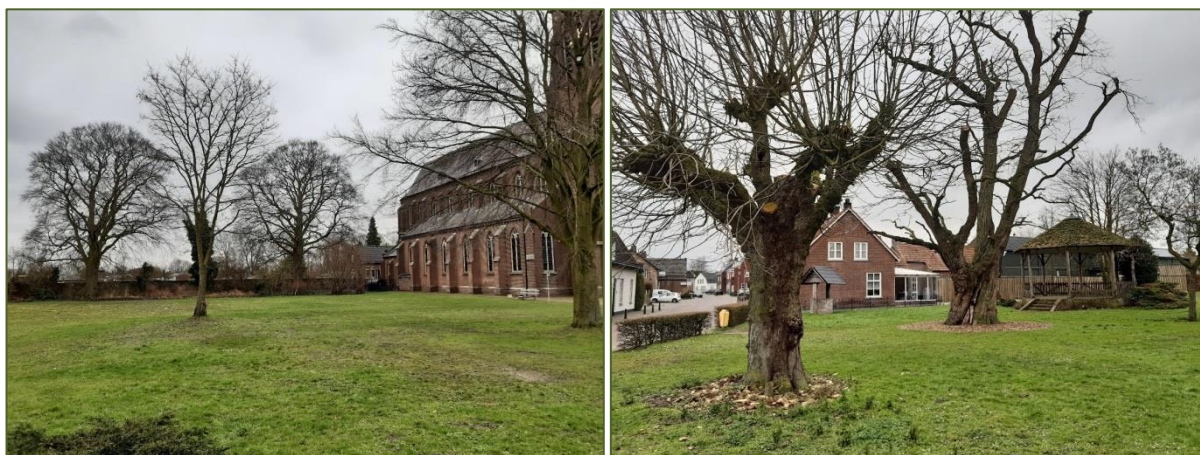
**Afbeelding 2 en 3: Impressie van de bomen binnen het plangebied. Links de twee monumentale beuken aan de noordzijde van het perceel; rechts twee monumentale bomen aan de straatzijde (zuid) van het plangebied.**

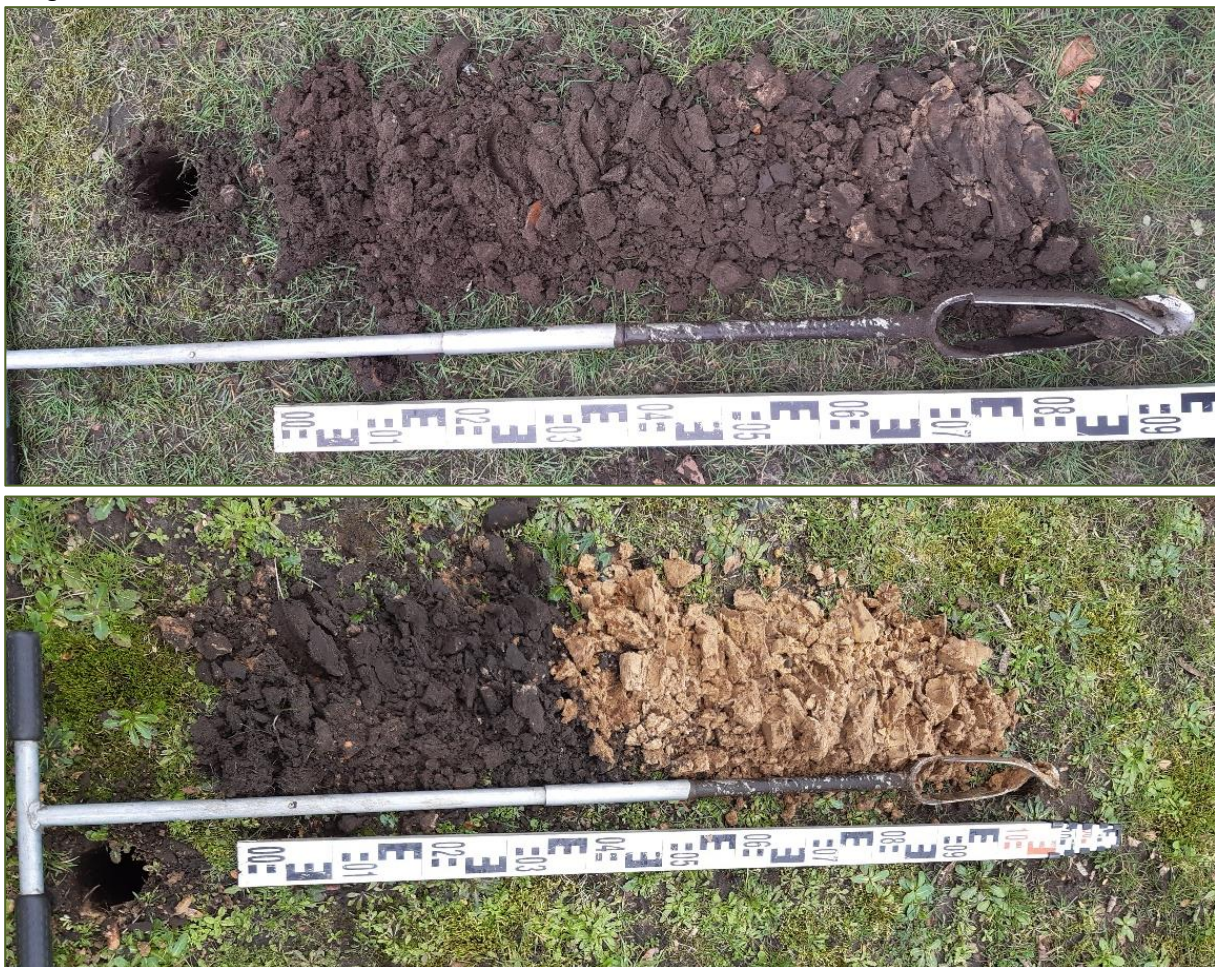
Voor het inzichtelijk maken van de bodemprofiel zijn 5 grondboringen uitgevoerd. Uit de boringen blijkt dat de ondergrond relatief homogeen van opbouw is, in de zone 00-80/90cm -mv wordt een laag humeus, fijn zand aangetroffen. Op locaties waar voorheen bebouwing heeft gestaan is de grond geroerd. De zone 30-80/90cm -mv bestaat hier uit humusarm, geel zand. Vanaf 80/100cm -mv is de grond nat (vol capillair).

Gezien het ontwerp zijn de voornaamste knelpunten te verwachten ter hoogte van de monumentale rode beuk (boomID 1), waarbij de bebouwing dicht op de groeiplaats van de bomen komt te staan. De wortelspreiding van deze beuken is middels grondboringen inzichtelijk gemaakt. Op de beoogde werkgrens (ca. 11 meter uit hart stam) is op 70 tot 90 cm (vlak boven de vol capillaire zone) een intensief doorwortelde laag aangetroffen. Vanaf 15 meter uit hart stam (gelijk aan de kroonprojectie van de boom) worden geen wortels meer aangetroffen.

Afbeelding 4 en 5: Boven grondboring ter hoogte van monumentale rode beuk (ID 1). Onder boring ter hoogte van eerder bebouwde grond bij rode beuk (ID 2).

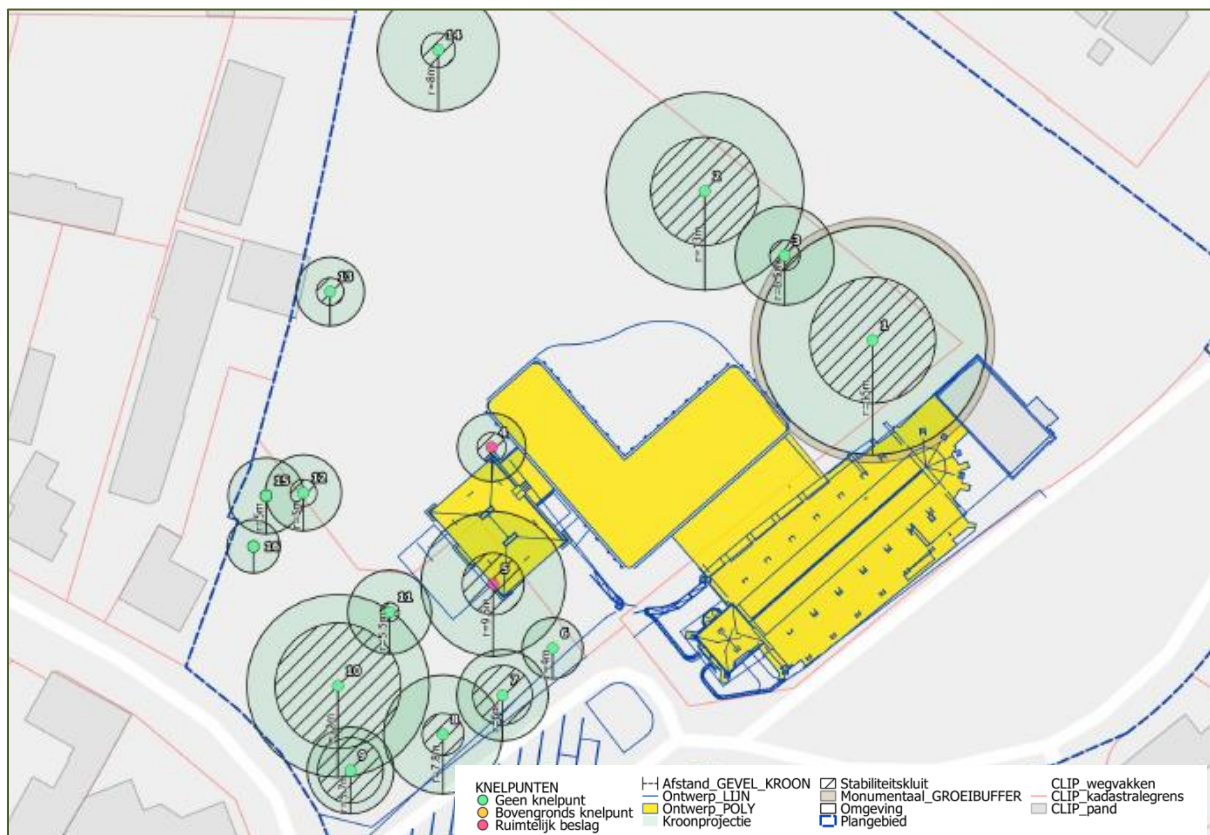
Afbeelding 6: Meest recente ontwerp weggezet in tekening met bomen, boomkronen en stabiliteitskluiten

De theoretische stabiliteitskluiten zijn gearceerd rond de boom aangegeven. Gezien de omvang van enkele bomen is een stabiliteitskluit van 10x de stamdiameter aangehouden. Wortelschade binnen deze zone zal direct leiden tot een verhoogd risico op instabiliteit. Enkel bij boomID 4 en 5 vallen bouwgrenzen binnen de stabiliteitskluit.

In de huidige situatie legt het plan beslag op 2 bomen, te weten ID 4 & 5. Deze bomen komen dusdanig dicht op de bouwwerkzaamheden te staan dat behoud niet mogelijk is. De overige bomen kunnen met specifieke of beperkte maatregelen gehandhaafd blijven.

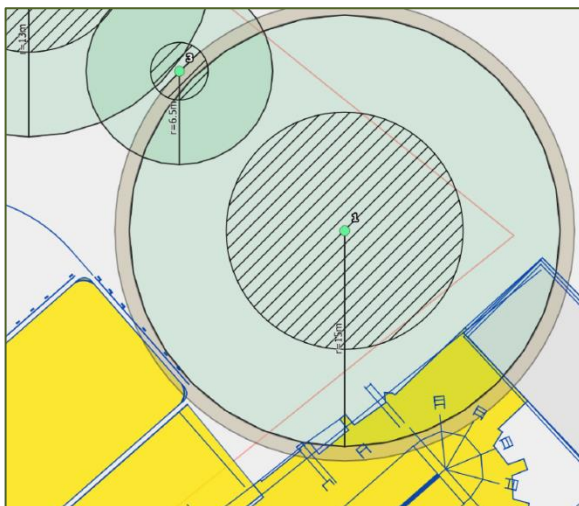
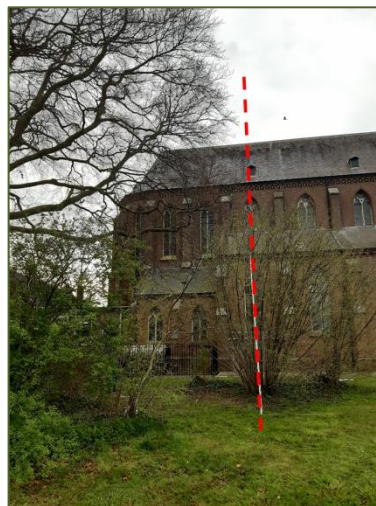
| BoomID | Straal kroonomvang | Relatie t.a.v. bouwontwikkeling |
|---|---|---|
| 1 | 15 m | Bouw op rand kroonprojectie |

Afbeelding 7 en 8: Links kaart de kroonprojectie t.o.v. de beoogde nieuwbouw. Rechts de beoogde bouwlijn t.a.v. de kroon.

Om beuk met boomID 1 duurzaam in stand te houden wordt geadviseerd om gedurende het uitzetten van het bouwvak te beoordelen welke takken moeten worden ingenomen. Het betreft het zeer beperkt innemen van takdelen aan het uiteinde van de kroonprojectie. Deze maatregel is boomtechnisch goed uitvoerbaar en heeft geen gevolgen voor duurzame instandhouding van de boom.

Binnen de kroonprojecties van de beuken is het niet toegestaan om verhardingen aan te brengen. Binnen de stabiliteitskluit in stand houden onderbegroeiing ten behoeve van nalevering organische component en het beperken van betreding is een sterke aanbeveling.

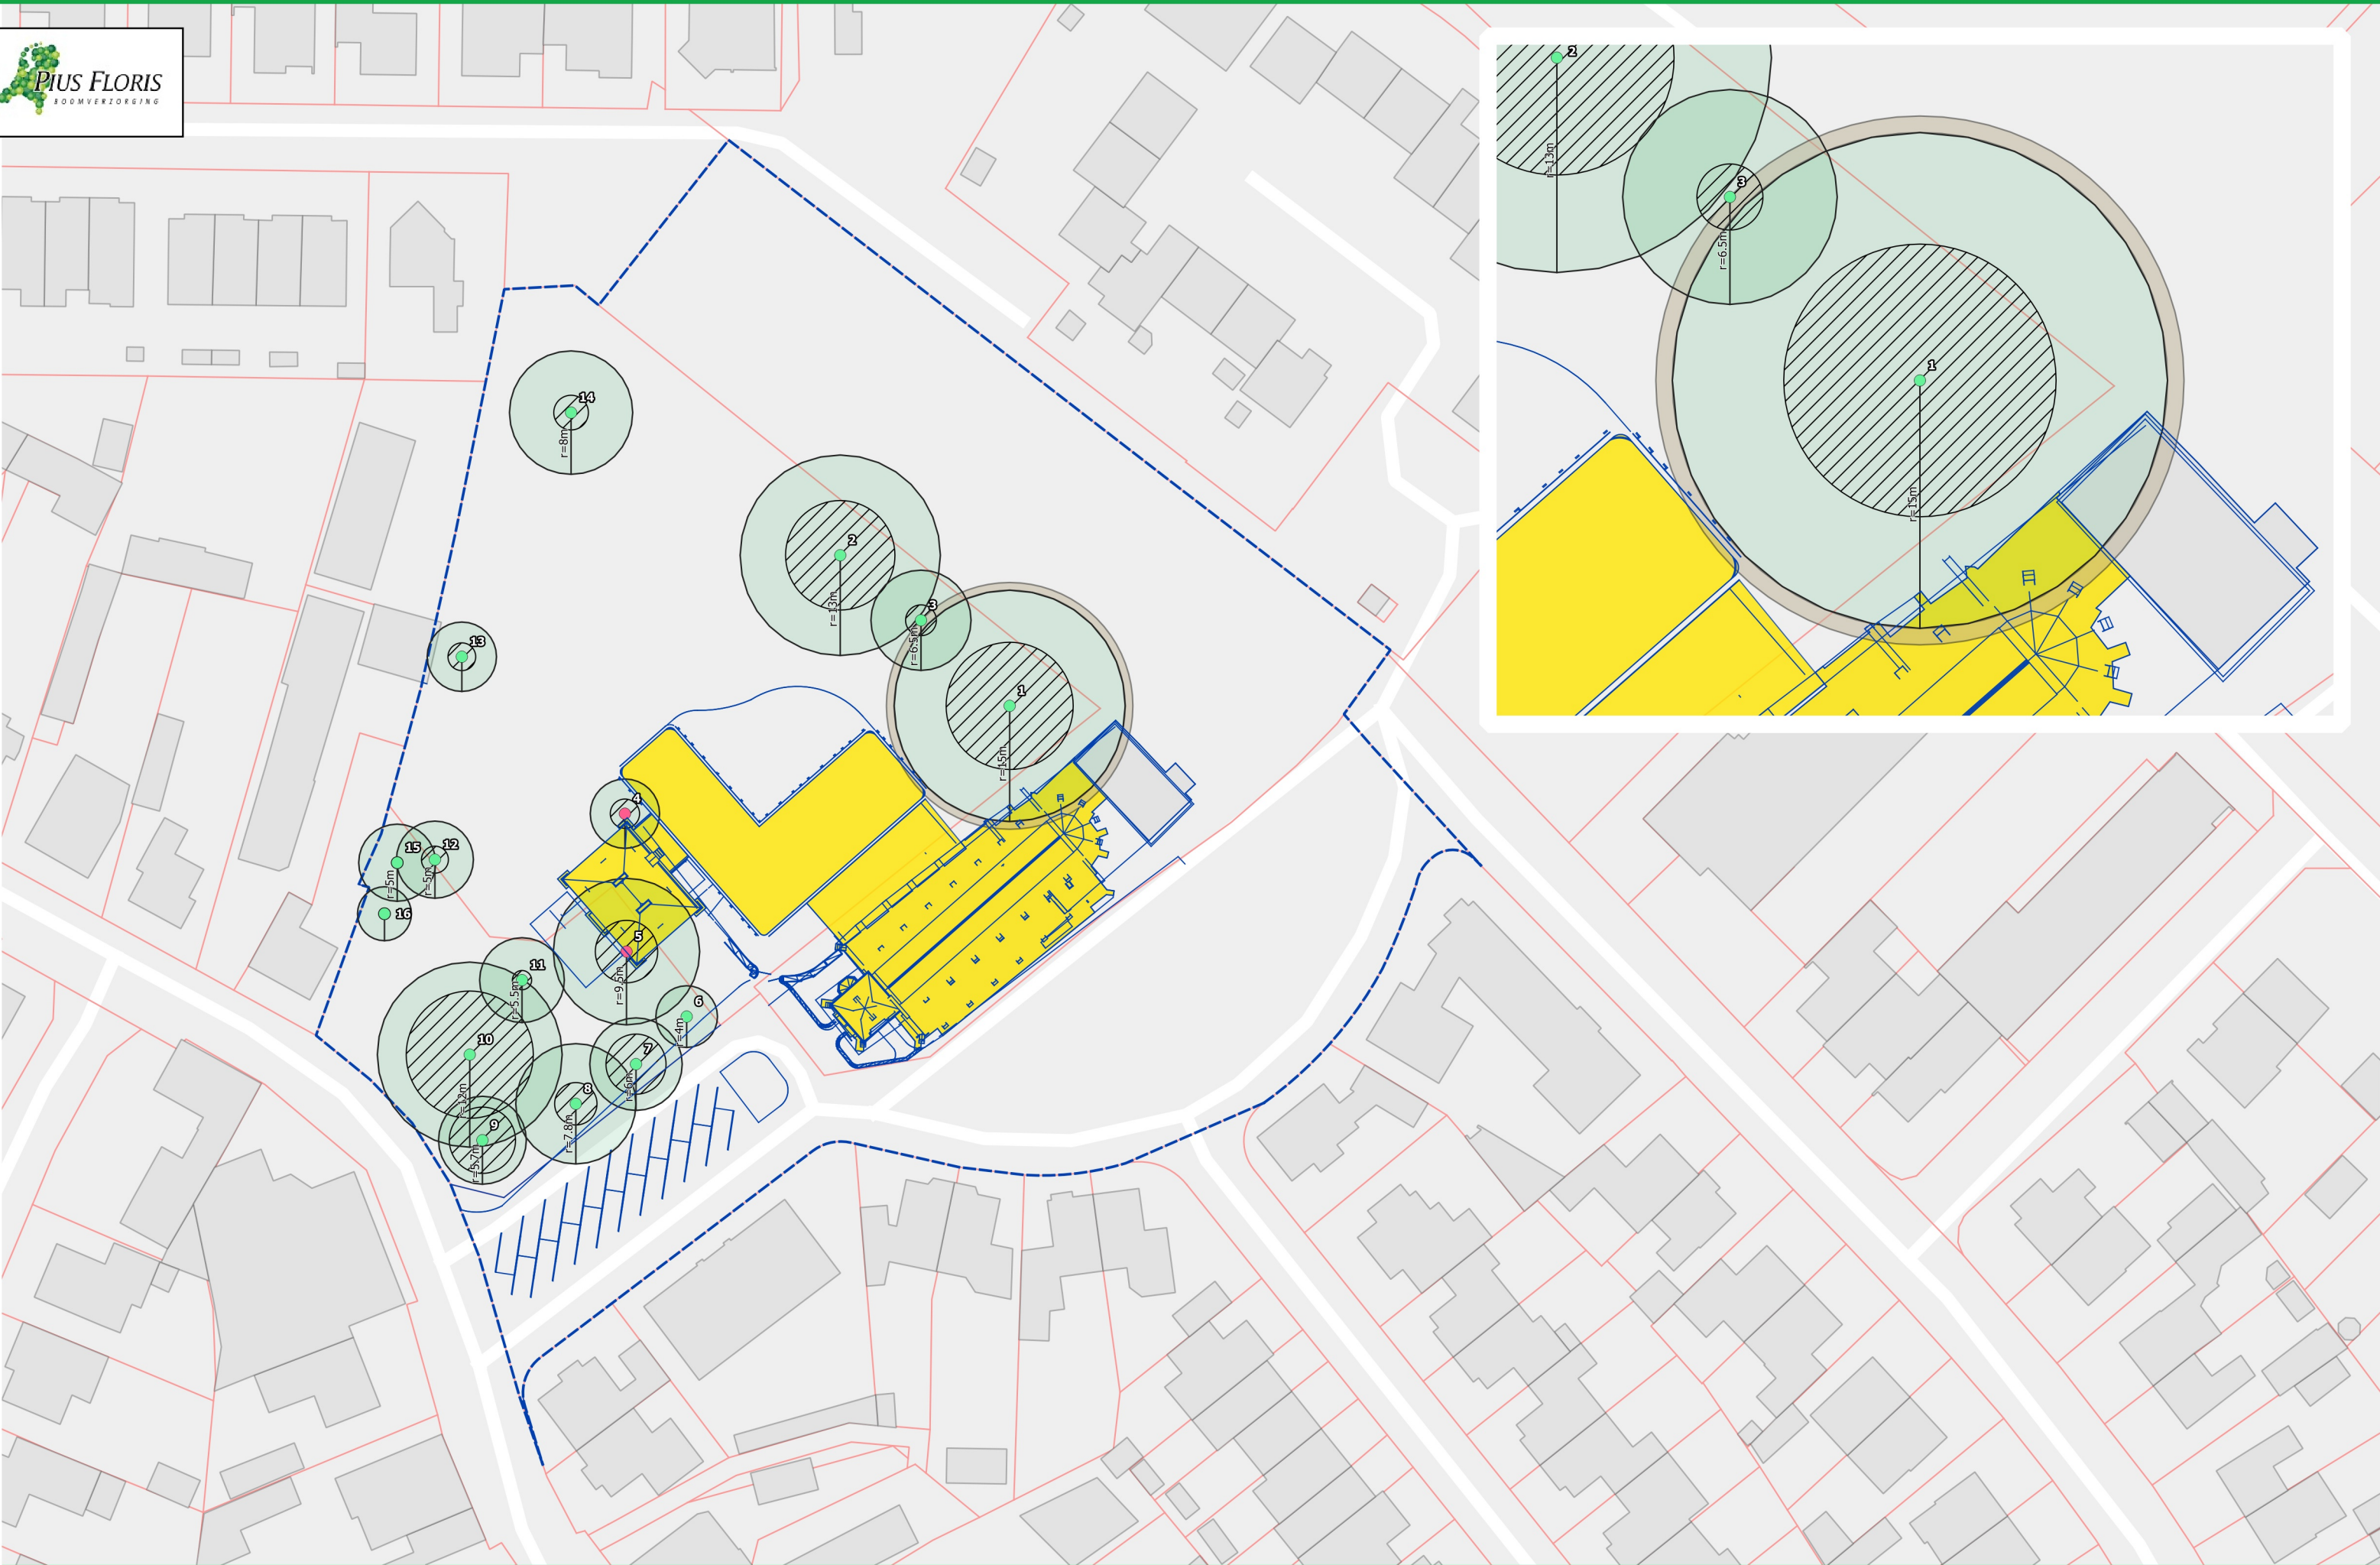
### OVERZICHTSKAART: KNELPUNTENANALYSE

Ten aanzien van de huidige kroondiameters, toekomstige doorgroei en het beoogde ontwerp kunnen knelpunten ontstaan. In onderstaande tabel zijn de kroonprojecties van drie bomen uitgewerkt waar knelpunten ontstaan tussen kroon en bouw. De kroondiameters van alle bomen zijn weergegeven op de kaart in afbeelding 6 en in *bijlage II* van dit rapport.
