## **Asbestinventarisatie rapport conform certificatieschema asbestinventarisatie en asbestverwijdering**

Projectnummer : 17-5469BN.28

Omschrijving object : Winkel met woonruimtes en magazijn

Locatie : Kerkstraat 28-30-32  
5469BN Erp

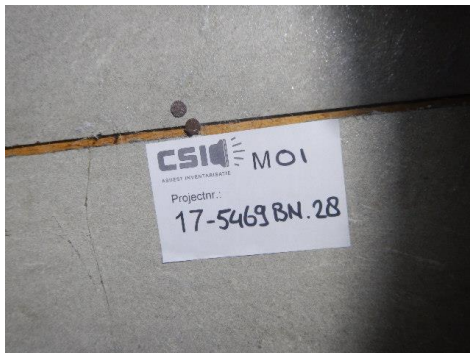
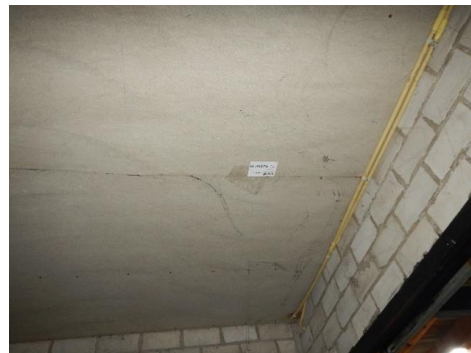
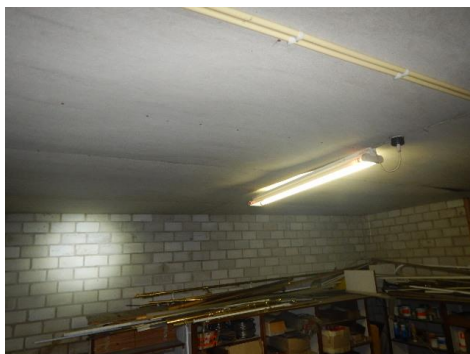
| Bron nr. 1 | | Monster Nr. | Mo1 |

| Bron nr. 1 | | Monster Nr. | Mo1 |
|---|---|---|---|
| <b>Toepassing</b> | Vlakke plaat | | |
| <b>Locatie</b> | Plafond oude spuiterij | | |
| <b>Hoeveelheid</b> | 29 m <sup>2</sup> | <b>Beschadiging</b> | Niet |
| <b>Analyseresultaat</b> | Chrysotiel 2-5% | <b>Analyse nr.</b> | STL.67845 |
| <b>Opmerkingen</b> | Tegen het plafond in de oude spuiterij zijn elektra leidingen aangebracht. | | |

| Bron nr. 1 | | Monster Nr. | Mo1 |
|---|---|---|---|
| <b>Aanbevelingen</b> | Geen direct risico, bron verwijderen voorafgaand aan renovatie en/of sloop. | | |

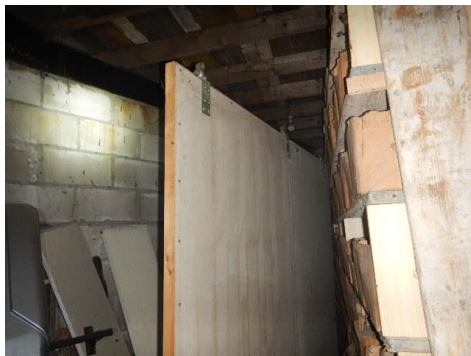
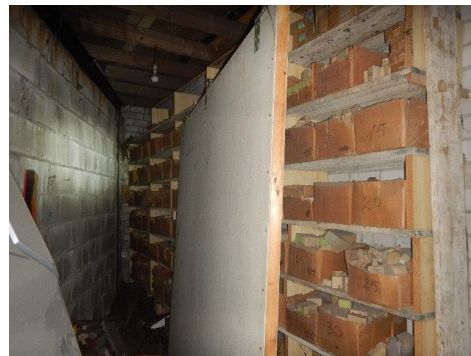
| Bron nr. 2 | | Monster Nr. | Mo1 |

| Bron nr. 2 | | Monster Nr. | Mo1 |
|---|---|---|---|
| <b>Toepassing</b> | Vlakke plaat | | |
| <b>Locatie</b> | Deur oude spuiterij | | |
| <b>Hoeveelheid</b> | 12,5 m <sup>2</sup> | <b>Beschadiging</b> | Niet |
| <b>Analyseresultaat</b> | Chrysotiel 2-5% | <b>Analyse nr.</b> | STL.67845 |
| <b>Opmerkingen</b> | De vlakke plaat is tegen 2 zijden van de deur aangebracht. | | |

| Bron nr. 2 | | Monster Nr. | Mo1 |
|---|---|---|---|
| <b>Aanbevelingen</b> | Geen direct risico, bron verwijderen voorafgaand aan renovatie en/of sloop. | | |

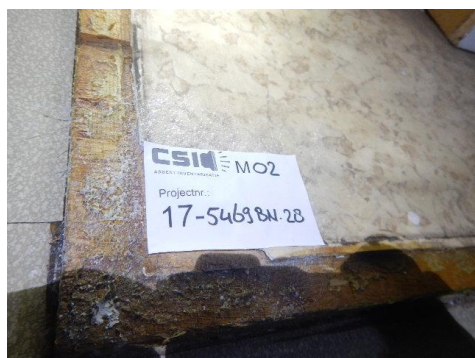
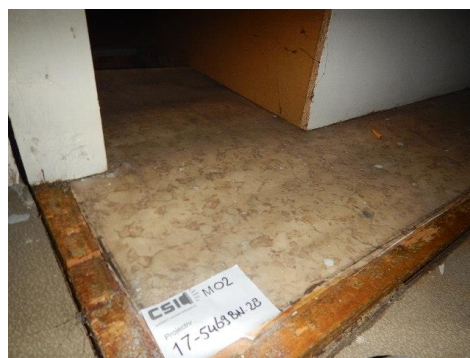
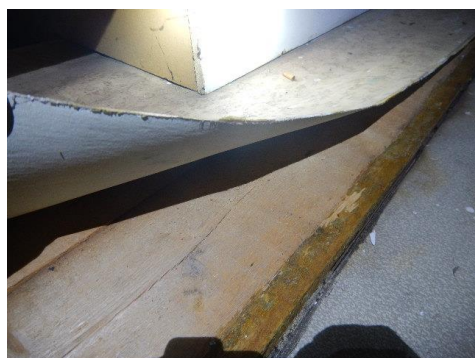
| Bron nr. 3 | | Monster Nr. | Mo2 |

| Bron nr. 3 | | Monster Nr. | Mo2 |
|---|---|---|---|
| <b>Toepassing</b> | Vloerzeil | | |
| <b>Locatie</b> | 1e verdieping boven kantoor nr. 30-32 | | |
| <b>Analyseresultaat</b> | Chrysotiel 30-60% | <b>Analyse nr.</b> | STL.67845 |
| <b>Opmerkingen</b> | Het overige vloerzeil op de 1e verdieping is asbestvrij. | | |

| Bron nr. 3 | | Monster Nr. | Mo2 |
|---|---|---|---|
| <b>Aanbevelingen</b> | Geen direct risico, bron verwijderen voorafgaand aan renovatie en/of sloop. | | |

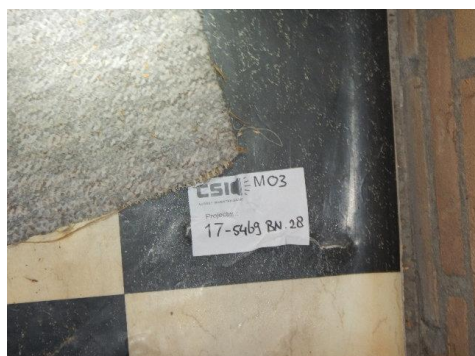
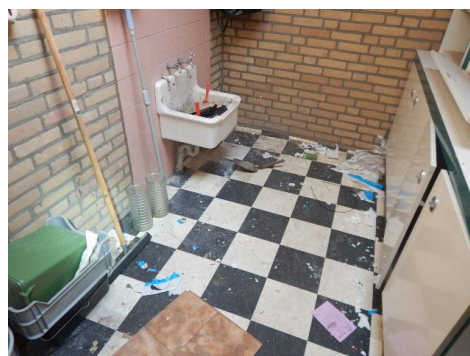
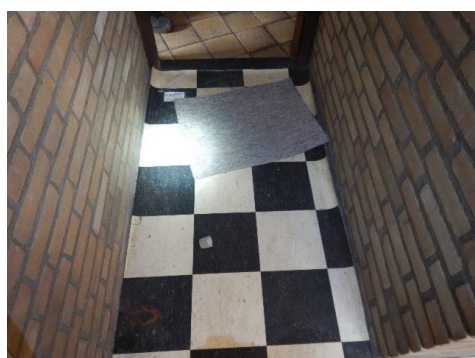
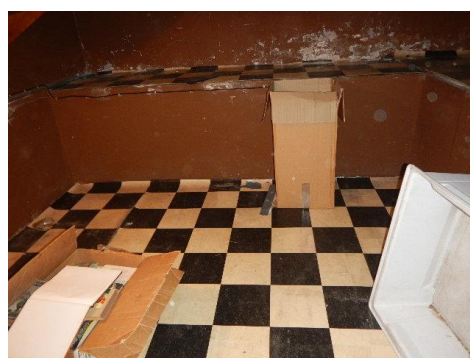
| Bron nr. 4 | | Monster Nr. | Mo3 |

| Bron nr. 4 | | Monster Nr. | Mo3 |
|---|---|---|---|
| <b>Toepassing</b> | Vloerzeil | | |
| <b>Locatie</b> | Wasruimte en kelder nr. 30-32 | | |
| <b>Analyseresultaat</b> | Chrysotiel 30-60% | <b>Analyse nr.</b> | STL.67845 |
| <b>Opmerkingen</b> | Het vloerzeil in de kelder is op de vloer en op de verhogingen aangebracht. | | |

| Bron nr. 4 | | Monster Nr. | Mo3 |
|---|---|---|---|
| <b>Aanbevelingen</b> | Geen direct risico, bron verwijderen voorafgaand aan renovatie en/of sloop. | | |

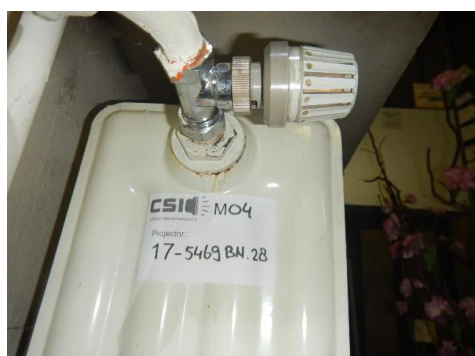
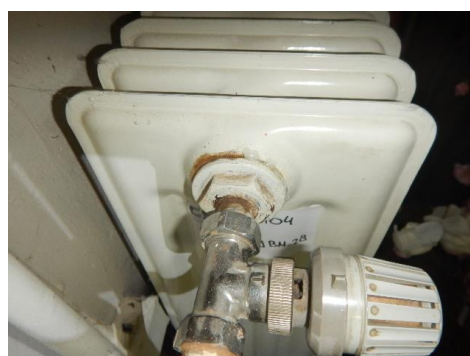
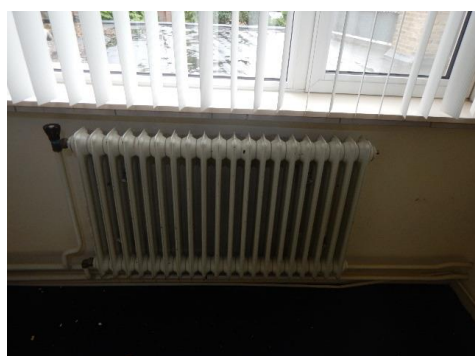
| Bron nr. 5 | | Monster Nr. | Mo4 |
|---|---|---|---|
| <b>Toepassing</b> | Pakkingen | | |
| <b>Locatie</b> | Radiatoren kantoor, zitkamer en winkel nr. 30-32 | | |
| <b>Analyseresultaat</b> | Chrysotiel 30-60% | <b>Analyse nr.</b> | STL.67845 |
| <b>Opmerkingen</b> | Per radiator zijn er 4 pakkingen aangebracht. 2 radiatoren in het kantoor, 2 radiatoren in de woonruimte en 3 radiatoren in de winkel. De radiatoren zijn gebeugeld aan de muur en kunnen als geheel inclusief de pakkingen worden verwijderd onder risicoklasse 1. | | |

| Bron nr. 5 | | Monster Nr. | Mo4 |
|---|---|---|---|
| <b>Aanbevelingen</b> | Geen direct risico, bron verwijderen voorafgaand aan renovatie en/of sloop. | | |

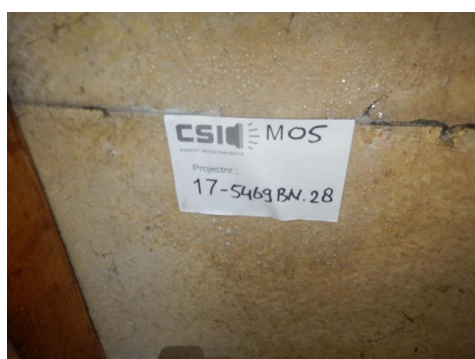
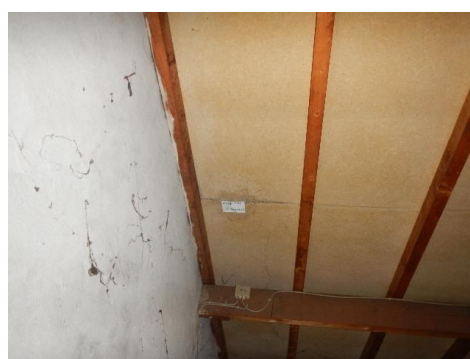
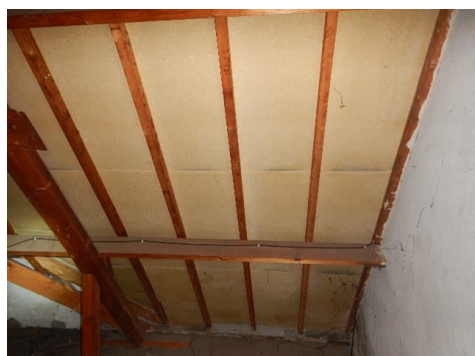
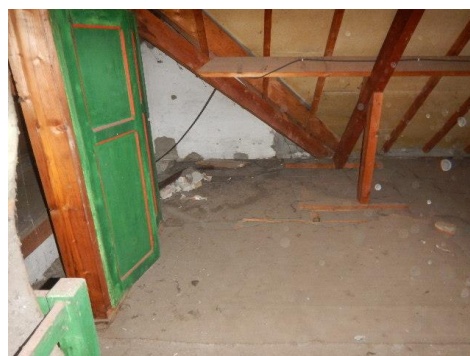
| Bron nr. 6 | | Monster Nr. | Mos |

| Bron nr. 6 | | Monster Nr. | Mos |
|---|---|---|---|
| <b>Toepassing</b> | Vlakke plaat, dakbeschot | | |
| <b>Locatie</b> | Dak woonruimte nr. 30 | | |
| <b>Analyseresultaat</b> | Chrysotiel 2-5% | <b>Analyse nr.</b> | STL.67845 |
| <b>Opmerkingen</b> | De onderzijde van het dak is niet afgewerkt, er is een houten zoldervloer aanwezig onder het dak. | | |

| Bron nr. 6 | | Monster Nr. | Mos |
|---|---|---|---|
| <b>Aanbevelingen</b> | Geen direct risico, bron verwijderen voorafgaand aan renovatie en/of sloop. | | |

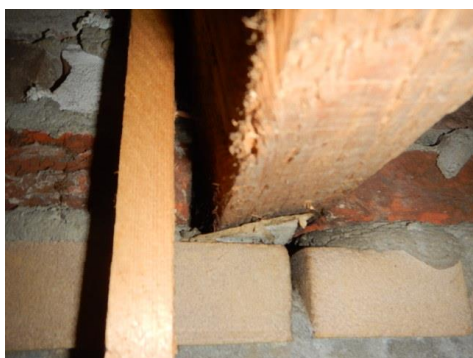
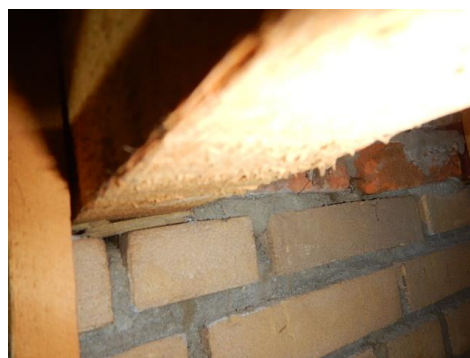
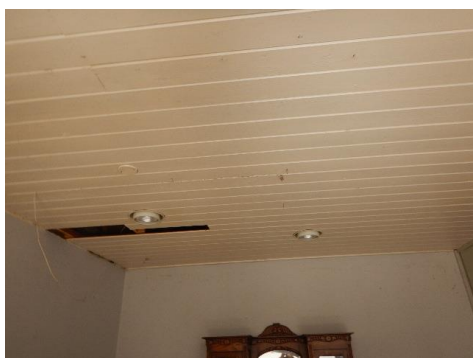
| Bron nr. 7 | | Monster Nr. | Mo5 |

| Bron nr. 7 | | Monster Nr. | Mo5 |
|---|---|---|---|
| <b>Toepassing</b> | Vlakke plaat, vulplaatjes | | |
| <b>Locatie</b> | Zitkamer nr. 30 | | |
| <b>Hoeveelheid</b> | 0,05 m <sup>2</sup> | <b>Beschadiging</b> | Licht |
| <b>Analyseresultaat</b> | Chrysotiel 2-5% | <b>Analyse nr.</b> | STL.67845 |
| <b>Opmerkingen</b> | De zitkamer is op de begane grond en het betreft de balklaag van de vloer van de bovenliggende woonkamer. | | |

| Bron nr. 7 | | Monster Nr. | Mo5 |
|---|---|---|---|
| <b>Aanbevelingen</b> | Geen direct risico, bron verwijderen voorafgaand aan renovatie en/of sloop. | | |

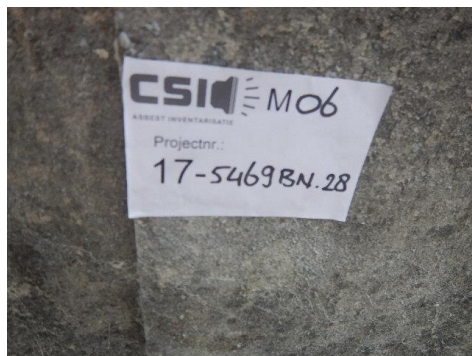
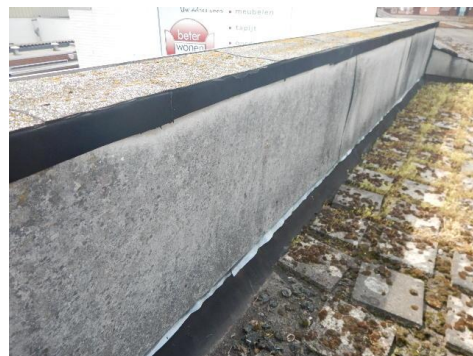
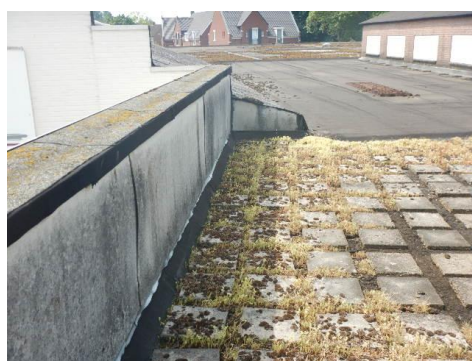
| Bron nr. 8 | | Monster Nr. | Mo6 |

| Bron nr. 8 | | Monster Nr. | Mo6 |
|---|---|---|---|
| <b>Toepassing</b> | Vlakke plaat | | |
| <b>Locatie</b> | Balkon plat dak nr. 30-32 | | |
| <b>Bevestiging</b> | Geschroefd | <b>Verwerking</b> | Licht |
| <b>Analyseresultaat</b> | Chrysotiel 10-15% | <b>Analyse nr.</b> | STL.67845 |

| Bron nr. 8 | | Monster Nr. | Mo6 |
|---|---|---|---|
| <b>Aanbevelingen</b> | Geen direct risico, bron verwijderen voorafgaand aan renovatie en/of sloop. | | |

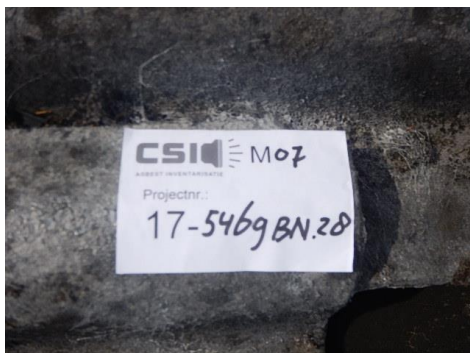
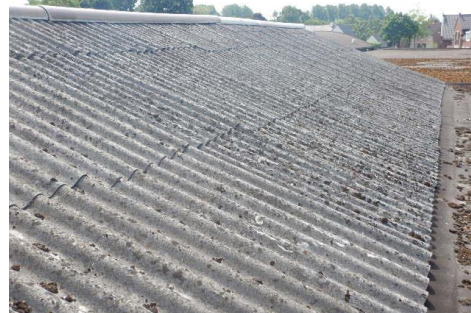
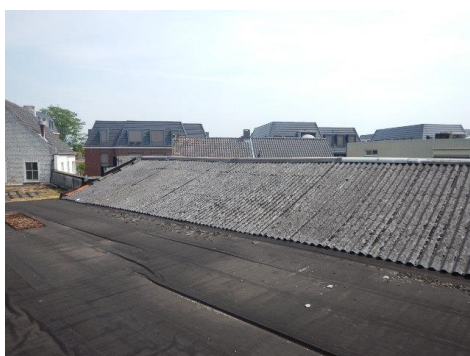
| Bron nr. 9 | | Monster Nr. | Mo7 |

| Bron nr. 9 | | Monster Nr. | Mo7 |
|---|---|---|---|
| <b>Toepassing</b> | Golfplaat | | |
| <b>Locatie</b> | Dak winkel nr. 30-32 | | |
| <b>Hoeveelheid</b> | 196 m <sup>2</sup> | <b>Beschadiging</b> | Licht |
| <b>Bevestiging</b> | Geschroefd | <b>Verwerking</b> | Ernstig |
| <b>Analyseresultaat</b> | Chrysotiel 10-15% | <b>Analyse nr.</b> | STL.67845 |
| <b>Opmerkingen</b> | Het dak is aan de zijde van het platte dak van de winkel zwaar verweerd en op het platte dak zijn restanten golfplaat aangetroffen, zie bron 10. | | |

| Bron nr. 9 | | Monster Nr. | Mo7 |
|---|---|---|---|
| <b>Aanbevelingen</b> | Verhoogd risico, verspreidingsgebied is vastgesteld, sanering op korte termijn aanbevolen. | | |

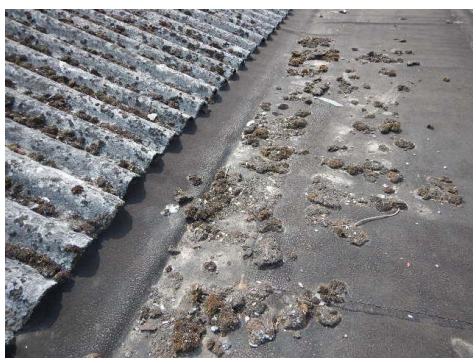
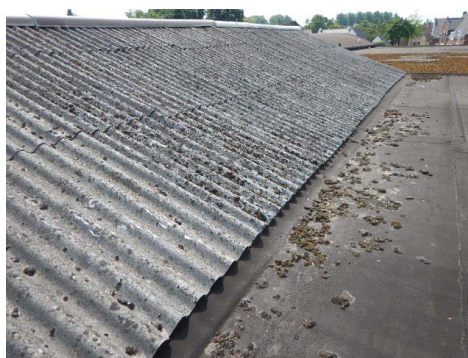
| Bron nr. 10 | | Monster Nr. | Mo7 |

| Bron nr. 10 | | Monster Nr. | Mo7 |
|---|---|---|---|
| <b>Toepassing</b> | Golfplaat, restanten | | |
| <b>Locatie</b> | Platte dak winkel nr. 30-32 | | |
| <b>Hoeveelheid</b> | 0,1 m <sup>2</sup> | <b>Beschadiging</b> | Ernstig |
| <b>Bevestiging</b> | Los | <b>Verwerking</b> | Ernstig |
| <b>Analyseresultaat</b> | Chrysotiel 10-15% | <b>Analyse nr.</b> | STL.67845 |
| <b>Bereikbaarheid</b> | Goed. De restanten golfplaat liggen op het platte dak over een strook van 1,5 meter breed en 18 meter lang (ca. 27 m <sup>2</sup> verspreidingsgebied). | | |

| Bron nr. 10 | | Monster Nr. | Mo7 |
|---|---|---|---|
| <b>Aanbevelingen</b> | Verhoogd risico, verspreidingsgebied is vastgesteld, sanering op korte termijn aanbevolen. | | |

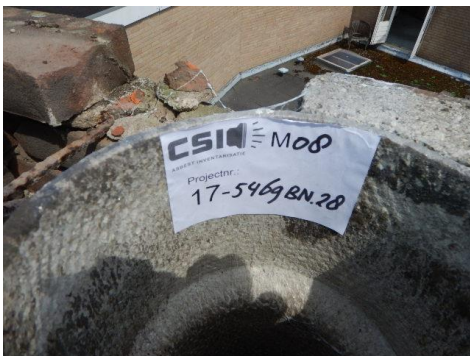
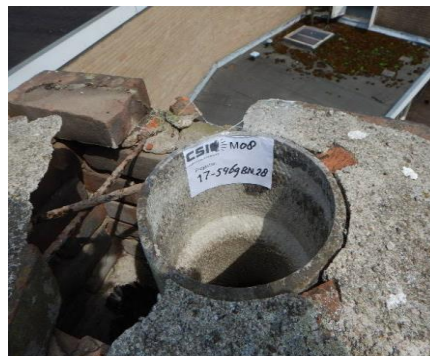
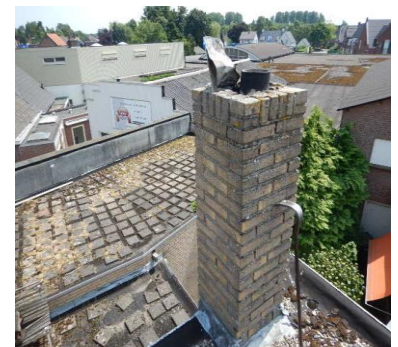
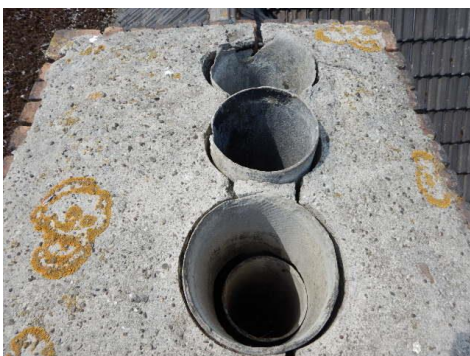
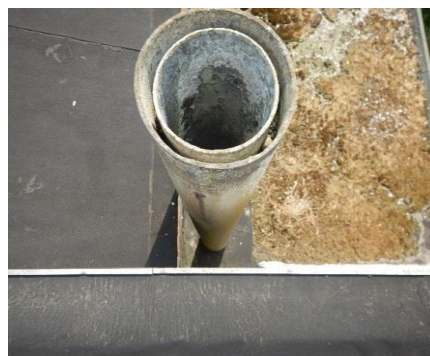
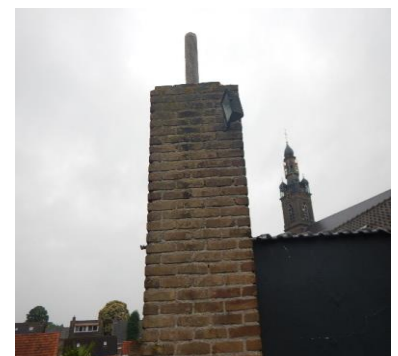
| Bron nr. 11 | | Monster Nr. | Mo8 |
|---|---|---|---|
| Toepassing | Ac-buis | | |
| Locatie | Schoorstenen nr. 28-30-32 | | |
| Opmerkingen | Het betreft 5 schoorstenen; schoorsteen kantoor 30-32 = 1 buis van ca. 0,3 meter; schoorsteen zitkamer 30-32 = 1 buis van ca. 4,5 meter; schoorsteen woonkamer 30-32 = 3 buizen a 1,5 m/buis is 4,5 meter. De 3 buizen in de schoorsteen van de woonkamer lopen nog door naar binnen, zie bron 12; schoorsteen woonkamer 28 = 1 buis van ca. 4,5 meter; schoorsteen kantoor 28 = dubbele buis in elkaar 2 x 3,2 = 6,4 meter. | | |

| Bron nr. 11 | | Monster Nr. | Mo8 |
|---|---|---|---|
| Aanbevelingen | Geen direct risico, bron verwijderen voorafgaand aan renovatie en/of sloop. | | |

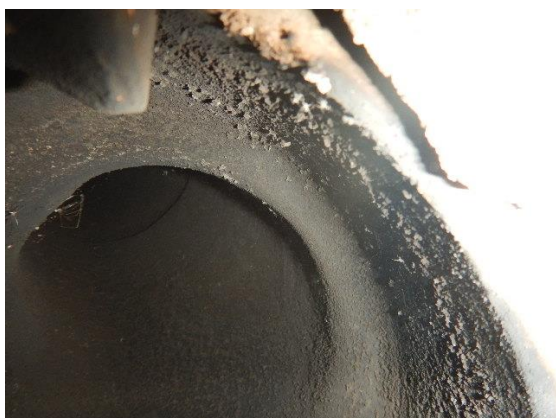
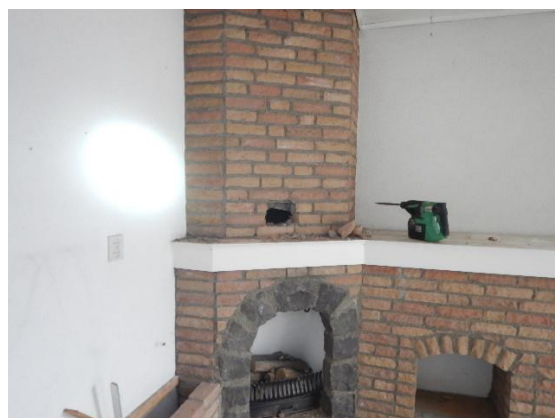
| Bron nr. 12 | | Monster Nr. | Mo8 |

| Bron nr. 12 | | Monster Nr. | Mo8 |
|---|---|---|---|
| <b>Toepassing</b> | Ac-buis | | |
| <b>Opmerkingen</b> | 2 buizen in de schoorsteen van de woonkamer gaan vanaf de verdiepingvloer naar de schoorsteen op het dak (2 x 4 meter) en 1 buis gaat vanaf de woonkamer naar de schoorsteen op het dak (1 x 2 meter). | | |

| Bron nr. 12 | | Monster Nr. | Mo8 |
|---|---|---|---|
| <b>Aanbevelingen</b> | Geen direct risico, bron verwijderen voorafgaand aan renovatie en/of sloop. | | |

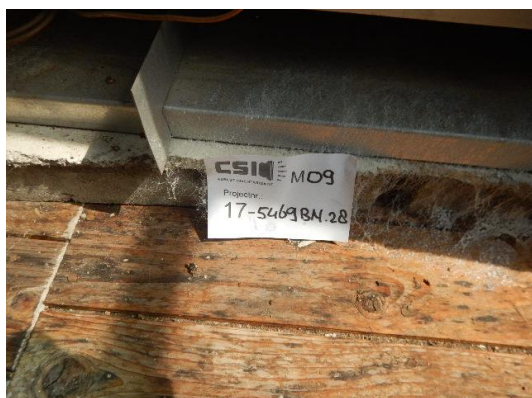
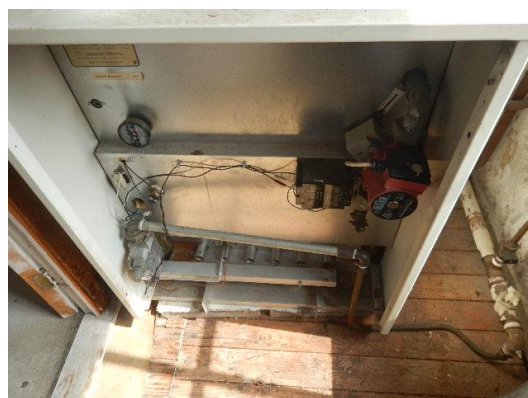
| Bron nr. 13 | | Monster Nr. | Mog |

| Bron nr. 13 | | Monster Nr. | Mog |
|---|---|---|---|
| <b>Toepassing</b> | Board | | |
| <b>Locatie</b> | Cv-ruimte nr. 32 | | |
| <b>Opmerkingen</b> | De cv-ketel zelf is niet asbestverdacht. | | |

| Bron nr. 13 | | Monster Nr. | Mog |
|---|---|---|---|
| <b>Aanbevelingen</b> | Geen direct risico, bron verwijderen voorafgaand aan renovatie en/of sloop. | | |

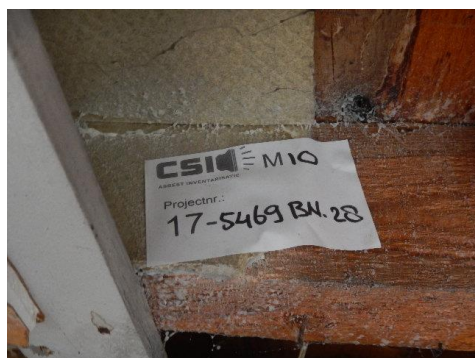
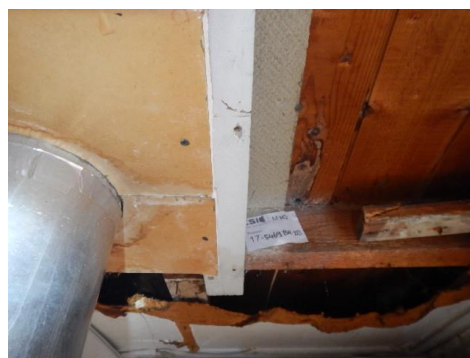
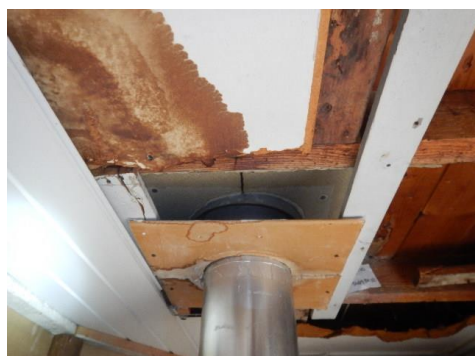
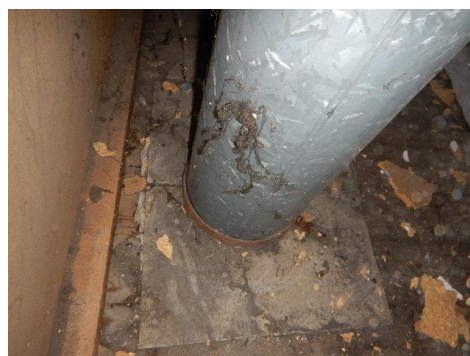
| Bron nr. 14 | | Monster Nr. | M10 |

| Bron nr. 14 | | Monster Nr. | M10 |
|---|---|---|---|
| <b>Toepassing</b> | Vlakke plaat | | |
| <b>Opmerkingen</b> | Plafond cv-ruimte 1e verdieping = ca. 0,35 m <sup>2</sup> en vloer zolder = ca. 0,35 m <sup>2</sup> . | | |

| Bron nr. 14 | | Monster Nr. | M10 |
|---|---|---|---|
| <b>Aanbevelingen</b> | Geen direct risico, bron verwijderen voorafgaand aan renovatie en/of sloop. | | |

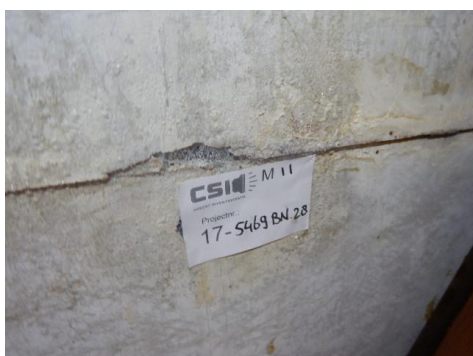
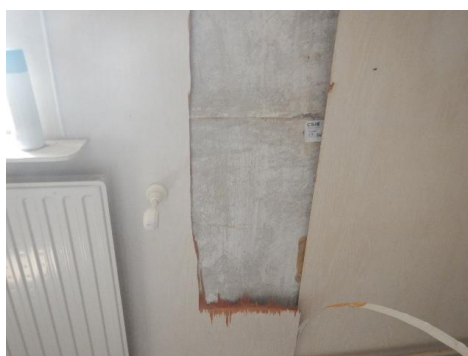
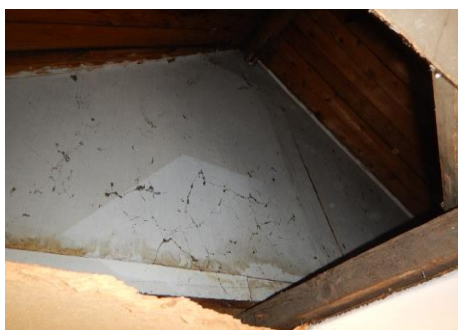
| Bron nr. 15 | | Monster Nr. | M11 |

| Bron nr. 15 | | Monster Nr. | M11 |
|---|---|---|---|
| <b>Toepassing</b> | Vlakke plaat | | |
| <b>Opmerkingen</b> | Voor de vlakke plaat op de zolder is triplex aangebracht, deze triplex ook onder asbest condities verwijderen. Het plafond en de knieschotten sluiten aan tegen de wand met vlakke plaat. | | |

| Bron nr. 15 | | Monster Nr. | M11 |
|---|---|---|---|
| <b>Aanbevelingen</b> | Geen direct risico, bron verwijderen voorafgaand aan renovatie en/of sloop. | | |

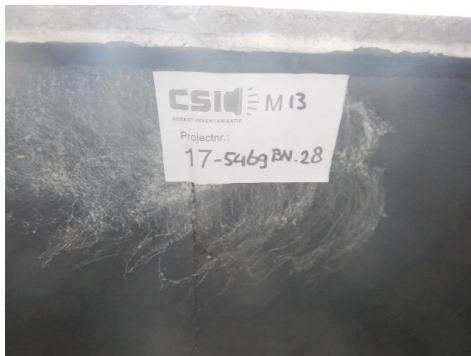
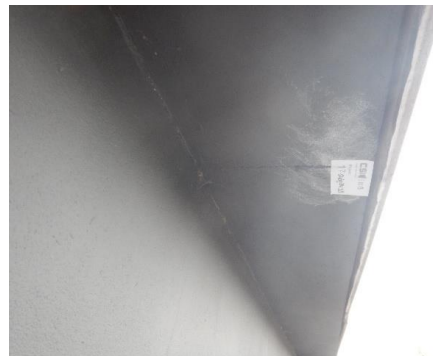
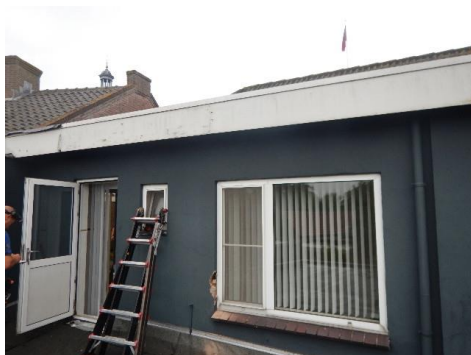
| Bron nr. 17 | | Monster Nr. | M13 |

| Bron nr. 17 | | Monster Nr. | M13 |
|---|---|---|---|
| <b>Toepassing</b> | Vlakke plaat | | |
| <b>Opmerkingen</b> | Het betreft de onderzijde van de overstek. | | |

| Bron nr. 17 | | Monster Nr. | M13 |
|---|---|---|---|
| <b>Aanbevelingen</b> | Geen direct risico, bron verwijderen voorafgaand aan renovatie en/of sloop. | | |

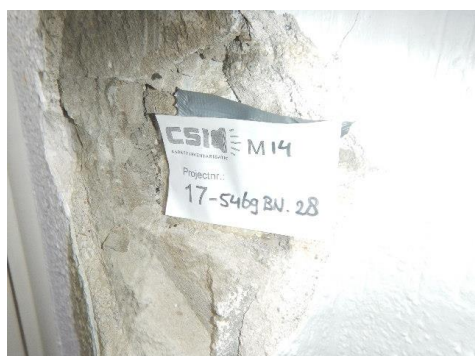
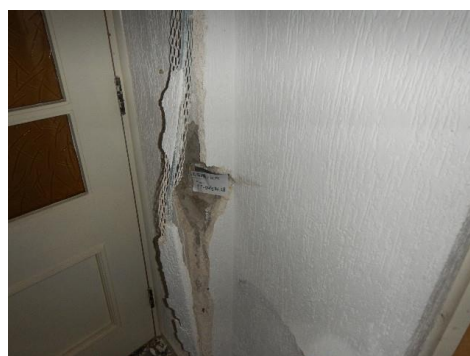
| Bron nr. 18 | | Monster Nr. | M14 |

| Bron nr. 18 | | Monster Nr. | M14 |
|---|---|---|---|
| <b>Toepassing</b> | Ac buis; Standleiding | | |
| <b>Opmerkingen</b> | De standleiding gaat door de betonvloer van de begane grond en zal aansluiten op het liggend riool. Voor het liggend riool bij huisnummer 28 adviseren wij een aanvullend onderzoek. | | |

| Bron nr. 18 | | Monster Nr. | M14 |
|---|---|---|---|
| <b>Aanbevelingen</b> | Geen direct risico, bron verwijderen voorafgaand aan renovatie en/of sloop. | | |

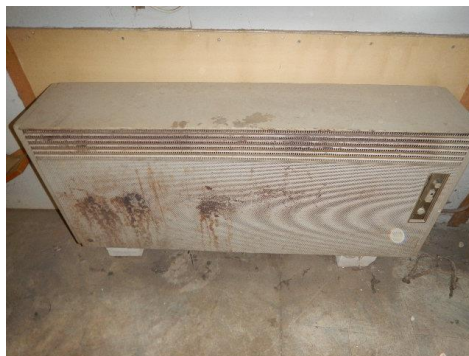
| Bron nr. 19 | | Monster Nr. | T1 |

| Bron nr. 19 | | Monster Nr. | T1 |
|---|---|---|---|
| <b>Toepassing</b> | Gevelkachel | | |
| <b>Opmerkingen</b> | Er is geen koord zichtbaar bij de afvoer. | | |

| Bron nr. 19 | | Monster Nr. | T1 |
|---|---|---|---|
| <b>Aanbevelingen</b> | Geen direct risico, bron verwijderen voorafgaand aan renovatie en/of sloop. | | |

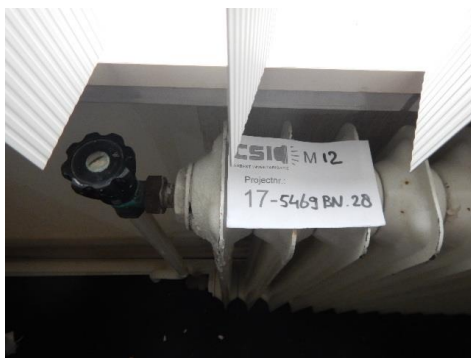
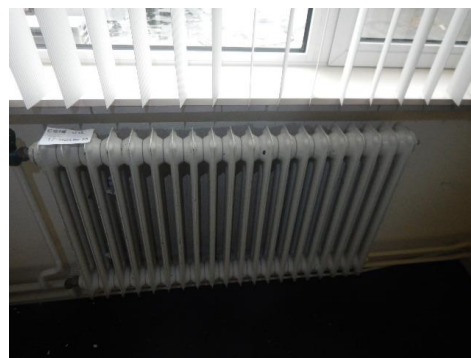
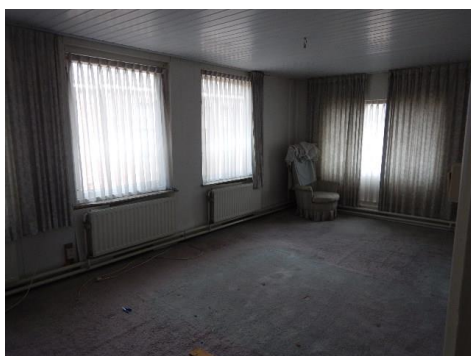
| Bron nr. 16 | | Monster Nr. | M12 |

| Bron nr. 16 | | Monster Nr. | M12 |
|---|---|---|---|
| <b>Toepassing</b> | Pakking | | |
| <b>Opmerkingen</b> | Per radiator zijn er 4 pakkingen aangebracht, Het betreft 4 radiatoren op de 4 slaapkamers van de 1e verdieping en het betreft 3 radiatoren op de begane grond, 1 in de woonkamer en 2 in de winkel. | | |
