**Rapport**  
**Boom Effect Analyse**  
**Pastoor Smitsstraat 48, Olland**

Opdrachtgever : BRO  
t.a.v. mevrouw I. Blom  
Bosscheweg 107  
5282 WV Boxtel

Kenmerk : 03P2103734  
Datum rapport : 13 oktober 2021  
Opgesteld door : T.A.E. van Overbeek  
Gezien door : R.M. de Groot

Het onderzoek is uitgevoerd in het kader van de voorgenomen nieuwbouw van de vijf woningen aan de Pastoor Smitsstraat 48 te Olland. Binnen de invloedssfeer van de bouw staan 13 bomen, waarop deze Boom Effect Analyse van toepassing is.

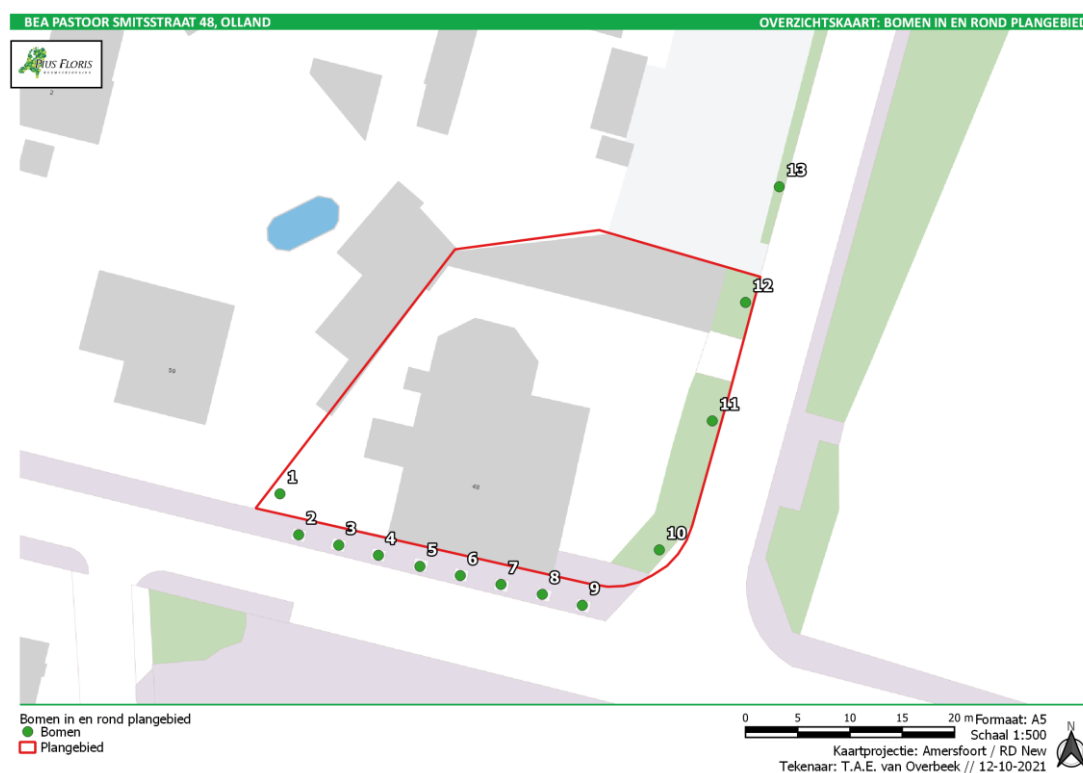
**Figuur 3:** Overzichtskaart van bomen in en rond het plangebied.

Bij één boom (10) is een toekomstverwachting van 10-15 jaar geconstateerd. De betreffende boom is aangetast door kastanjabloedingsziekte en heeft een matige conditie. De boom kan de ziekte in de huidige fase overwinnen maar volledig herstel van deze boom is niet direct aannemelijk.

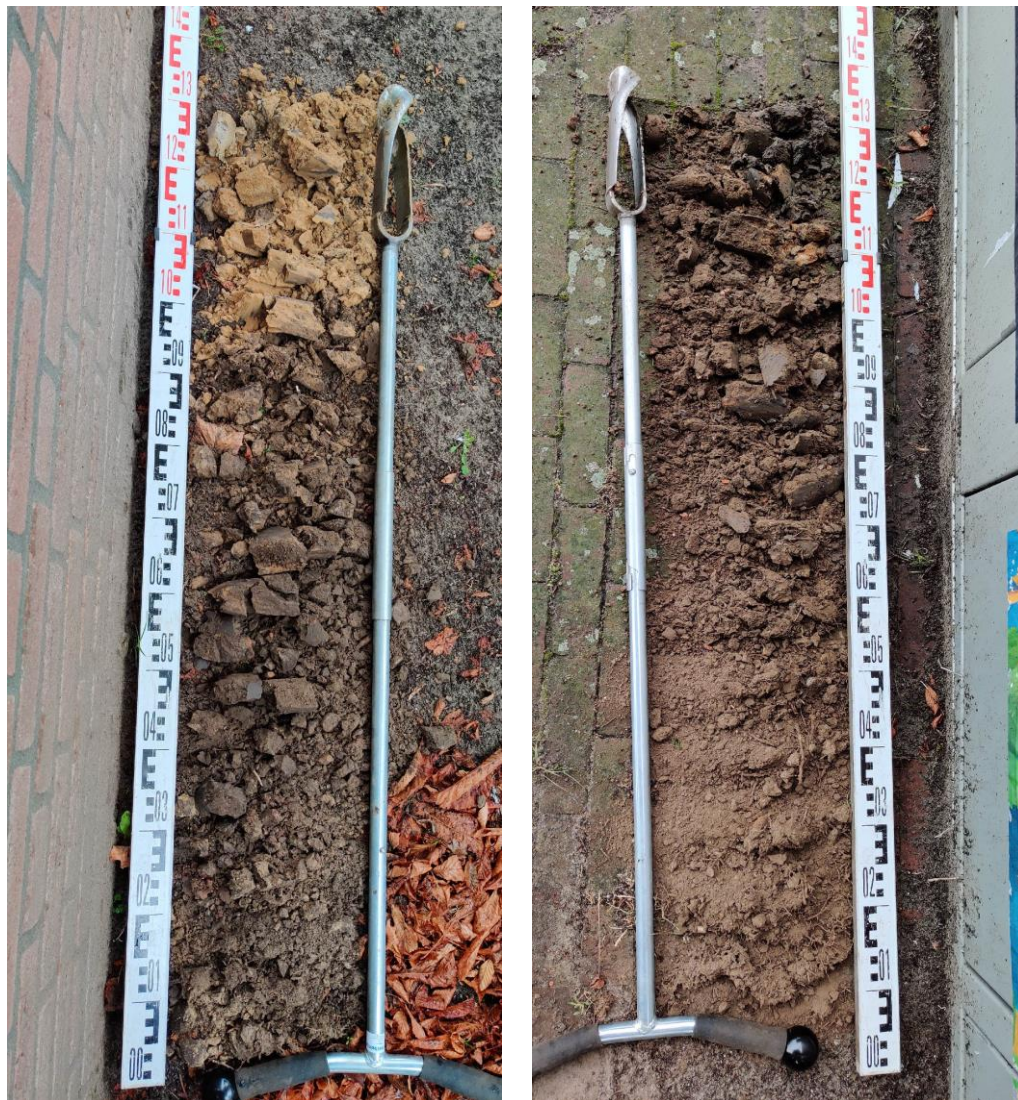
**Figuur 5:** Bodemprofielen (links GPO nabij boom 12, rechts GPO nabij boom 10).

De bodemopbouw ter hoogte van boom 12:

##### **Diepte**

00-80 cm –mv  
80-110 cm –mv  
110-130 cm –mv

##### **Bodemeigenschappen**

Matig grof humusrijk zand  
Matig grof humusloos zand  
Matig grof lemig zand

De bodemopbouw ter hoogte van boom 10:

**Diepte**

00-50 cm –mv

50-110 cm –mv

110-130 cm –mv

**Bodemeigenschappen**

Matig fijn humusrijk zand

Matig grof humusrijk zand

Matig grof gemeng lemig zand

In de boringen werden tot 70 cm fijne wortels aangetroffen. Er is tot een diepte van 130 cm –mv is geen grondwater aangetroffen. Dit beeld is echter niet in lijn met beschikbare ondergrondgegevens van dinoloket.nl. Op Grondwatertools.nl is opgezocht dat in peilbuis B51B0309 een gemiddeld laagste grondwaterstand van 7,99 m +NAP staat. De maaiveldhoogte bedraagt ter plekke 8,98 m +NAP. Dit komt neer op een gemiddeld laagste grondwaterstand van circa 1 meter -mv. Het niet kunnen vinden van grondwater werd mogelijk veroorzaakt door de droge periode die aanwezig was ten tijde van het veldwerk. Dergelijke fluctuerende grondwaterstanden wordt een contactprofiel genoemd.

De resultaten duiden op redelijke tot goede, doch sterk verharde groeiplaatsomstandigheden. Door de beperkte en sterk verharde groeiplaatsen en fluctuerende grondwaterstanden kunnen we veronderstellen dat de bomen een omvangrijk wortelgestel hebben ontwikkeld om aan voldoende water en voedingsstoffen te komen. In dit kader is een theoretische stabiliteitskluit ( $\emptyset$ ) gehanteerd met een factor 10 (10 x de stamdiameter op borsthoogte).

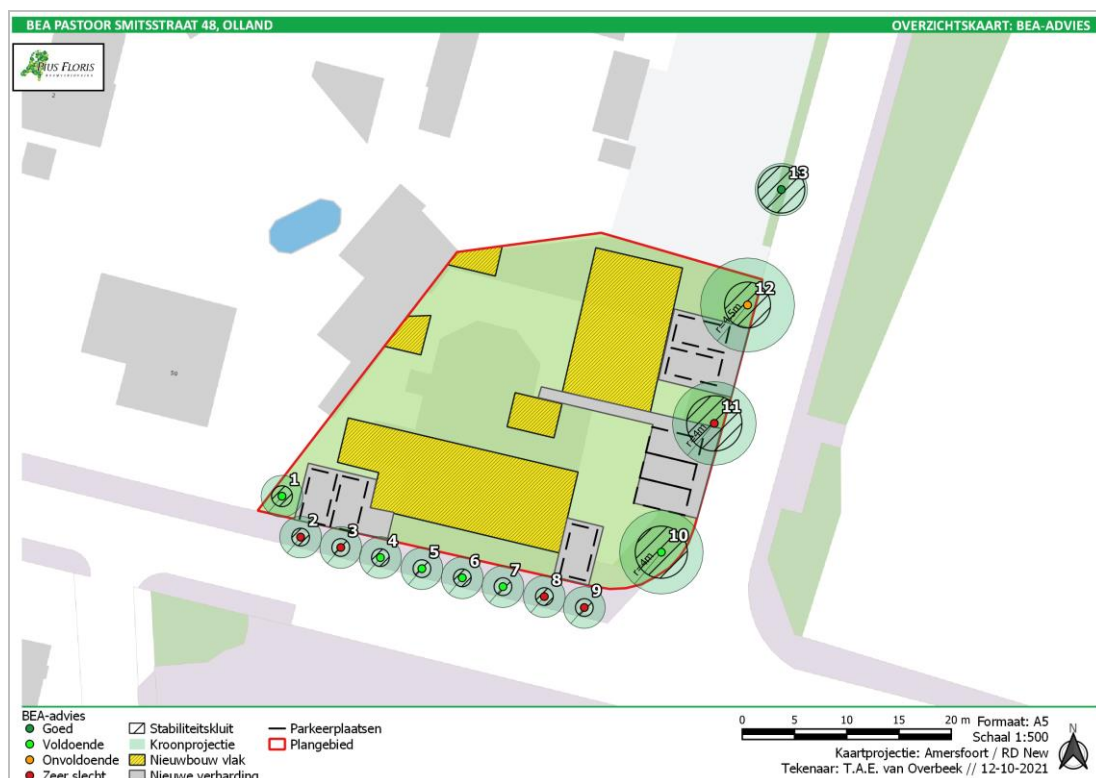
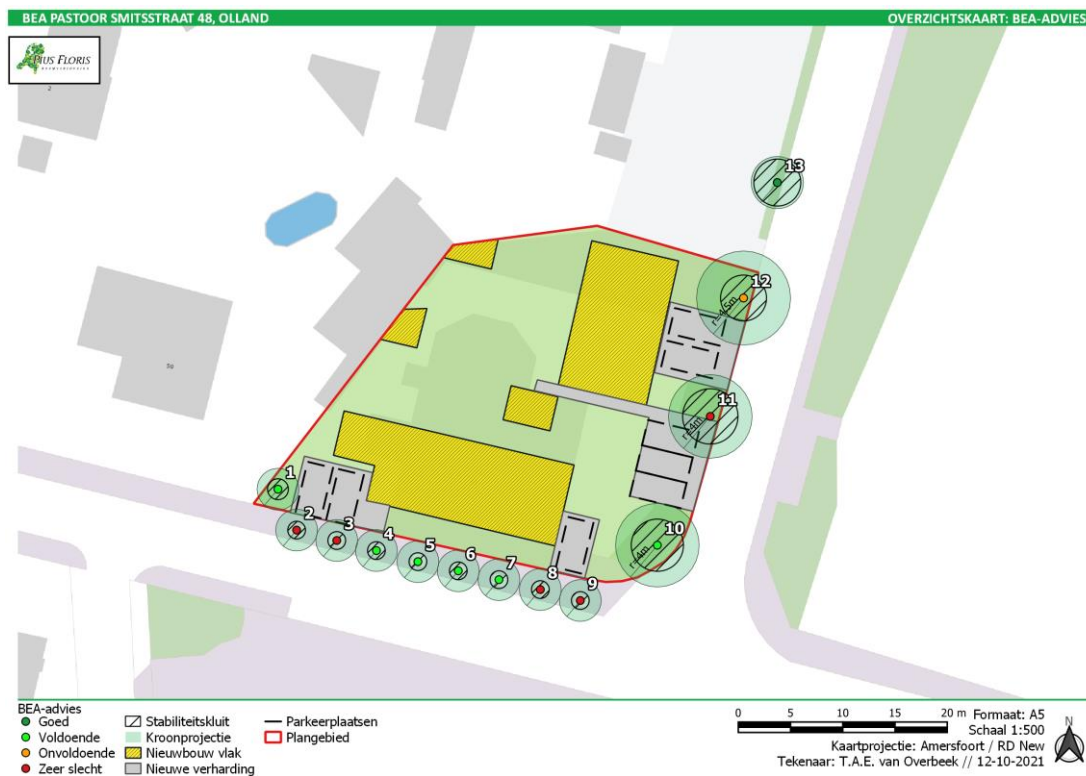
**Figuur 6** BEA Advies per boom in het projectgebied.

Figuur 6 is per boom het BEA Advies weergegeven. Het advies voor de bomen waarvoor specifieke randvoorwaarden gelden wordt in dit hoofdstuk beschreven. Het advies voor bomen waarvoor algemene randvoorwaarden gelden wordt ook in dit hoofdstuk beschreven. De Algemene randvoorwaarden gelden altijd, dus ook bij de bomen waar specifieke randvoorwaarden van kracht zijn.

De ontwikkeling legt ruimtelijk beslag op 5 bomen (boomnummers 2, 3, 8, 9 en 11). De werkzaamheden vinden plaats tot binnen de stamvoet of binnen grote delen van de stabiliteitskruit. De bomen dienen voor aanvang van het werk te worden verwijderd.

Boom 12 staat op zeer korte afstand van, en met een klein deel van de stabiliteitskruit onder, toekomstige verharding/parkeerplaatsen. Voor behoud van de bomen moet met de aanleg van de verharding/parkeerplaatsen rekening gehouden worden met aanwezige wortels van deze bomen. Mochten de ondergrond van de parkeerplaatsen opnieuw aangelegd worden dan wordt geadviseerd om met de hand voor te steken en aanwezige zware wortels (> 5 cm diameter) op te nemen in het cunet.

Voor de overige bomen, met uitzondering van boom 13, geldt dat deugdelijke stamommanteling overal noodzakelijk is. Daarnaast dient verharding onder de kronen van te behouden bomen handmatig verwijderd worden en van de stam af verwijderd worden.

Voor boom 13 zijn geen aanvullende maatregelen noodzakelijk.
