## Rapport

### Bomen Effect Analyse 7 bomen

### Hoofdstraat 150-152 Schijndel

Kenmerk : HW/03P1900027  
Datum rapport : 13 februari 2019  
Opgesteld door : Harald Waijers  
Gezien door : Marco Gerrits

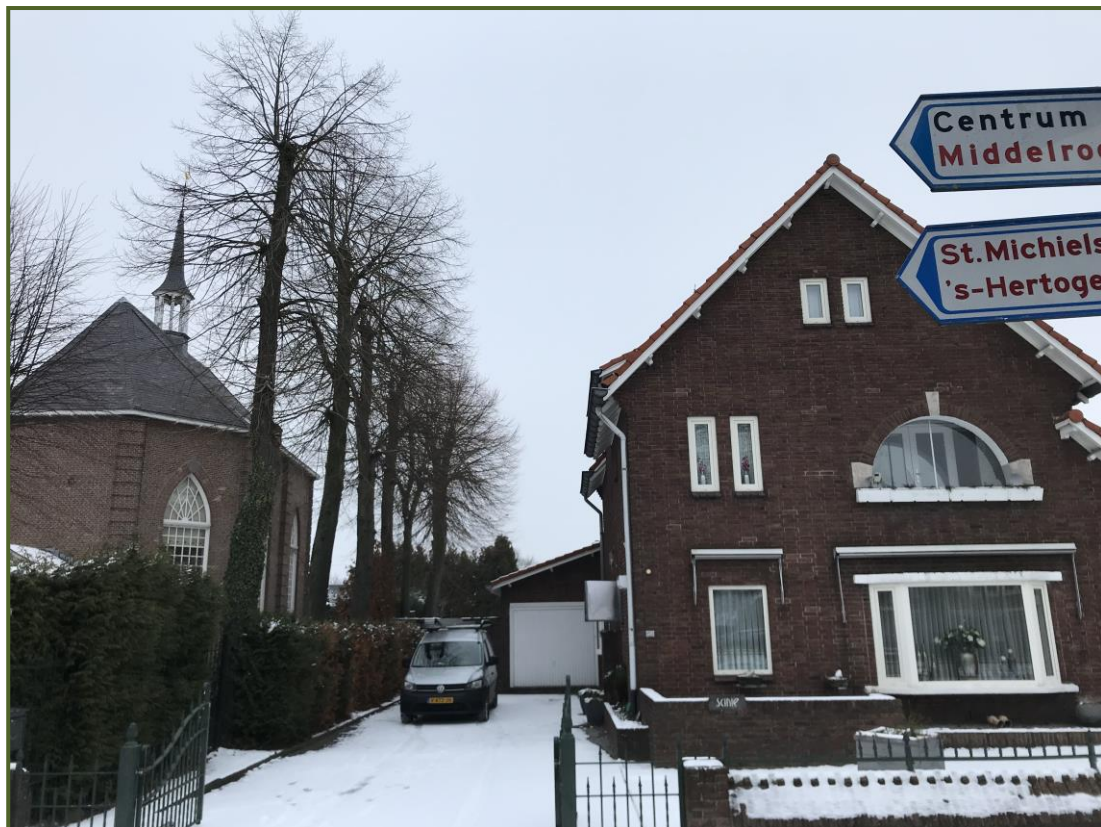
Het onderzoeksgebied bevindt zich aan de Hoofdstraat 152 te Schijndel. Het perceel grenst aan het perceel van de Aldi. Op het perceel staat momenteel een woonhuis dat in 1942 gebouwd is. Op het perceel van Hoofdstraat 150 te Schijndel is het oude Lodewijkskerkje gesitueerd. Deze voormalige Nederlands Hervormde kerk is gebouwd in 1808. Op de erfgrans van Hoofdstraat 150 en 152 staan 7 volwassen lindebomen. De bomen zijn in het verleden gekandelaberd en worden sindsdien met regelmaat geknot, zie *afbeelding 2*.

*Afbeelding 2:* Linksachter het Lodewijkskerkje, rechtsvoor de woning aan de Hoofdstraat 152 te Schijndel. Daartussen de betreffende 7 lindebomen welke worden beheerd als knotbomen.

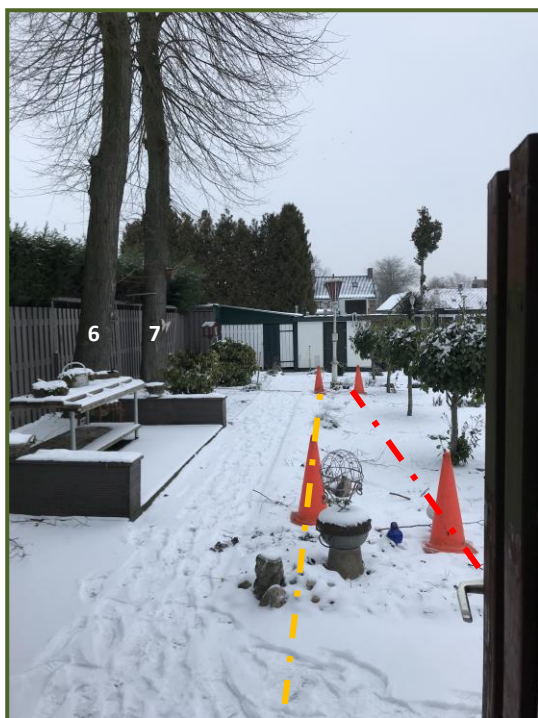
Door middel van het graven van een profielkuil is inzicht verkregen over de algemene bodemopbouw en beworteling binnen het projectgebied ter hoogte van de voorgenomen werkzaamheden, circa 4 meter vanaf de stamvoet van de bomen, zie *afbeelding 5 en 6*. De uitkomsten van het onderzoek worden gebruikt bij de effectanalyse.

*Afbeelding 5:* Ter hoogte van boomnummer 7 is de profielkuil ontgraven op de beoogde graaflijn (oranje lijn, 4 m van de stamvoet)

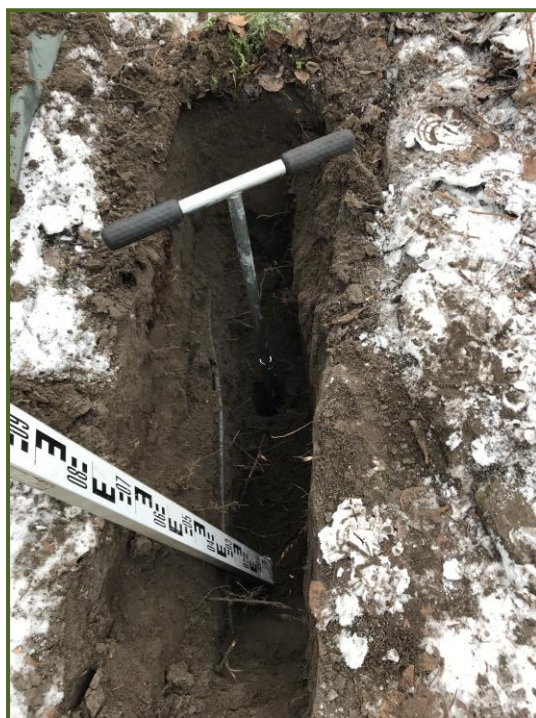
*Afbeelding 6:* De profielkuil is tot een diepte van 80 cm beneden maaiveld ontgraven. Hierbij zijn wortels  $\varnothing < 2$  cm waargenomen.

De profielkuil is op 4 meter van de stamvoet ontgraven. Hier worden over het gehele profiel tot een diepte van 80 cm beneden het aanwezige maaiveld wortels waargenomen tot  $\varnothing 2$  cm.

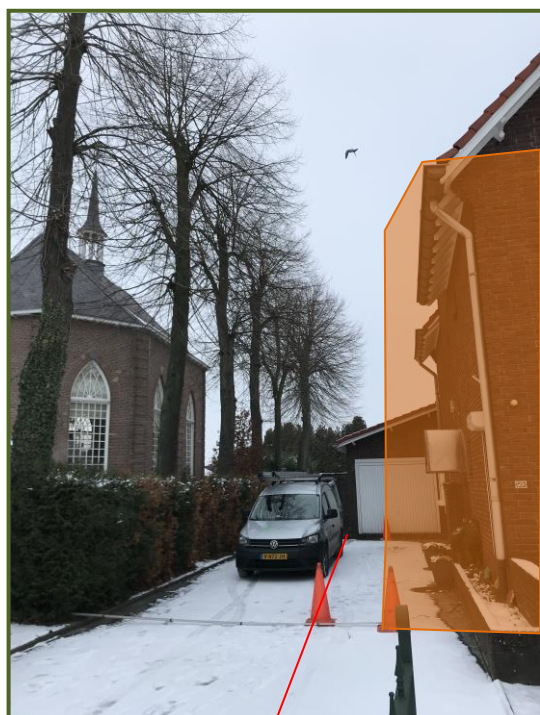
Ontgraven van funderingen kan van negatieve invloed zijn op stam(delen), worteling en stabiliteit. De voorgenomen nieuwbouw komt op 5 meter van de stamvoet van de bomen. Voor het realiseren van de fundering wordt er uitgegaan van 1 meter extra werkruimte. Hierdoor wordt de graafafstand ten opzichte van de stamvoet van de bomen 4 meter, zie *afbeelding 7*. Op deze afstand worden tot een diepte van 80 cm beneden maaiveld wortels waargenomen  $\varnothing < 2$  cm.

De voorgenomen nieuwbouw komt op 5 meter van de stamvoet. De buitenhoogte van de nieuwbouw bedraagt 5,5 meter, zie *afbeelding 7*. De kroonprojectie van de bomen bedraagt 8 meter (4 meter vanaf de stam). De aanwezige kroon is onderdeel van cyclisch beheer en wordt derhalve met regelmaat tot de oude knotten teruggezet.

*Afbeelding 7:* Het oranjevlak geeft schematisch de afstand en hoogte van de nieuwbouw weer. De rode lijn geeft de benodigde graaflijn aan.

**De negatieve gevolgen voor duurzaam in stand houden van de lindebomen bij grondbewerking voor fundering en bestraten is beperkt, mits dit conform de algemene voorwaarden uitgevoerd wordt. De algemene voorwaarden worden beschreven in hoofdstuk 4.**

- Voorafgaand aan de werkzaamheden plaatsen van een gesloten hekwerk ter hoogte van opsluitband van de huidige verharding;
- Het gebied binnen het gesloten hekwerk aangeven als 'Beschermd boomgebied'. Binnen de hekwerken mag geen opslag van grond of bouwmaterialen plaatsvinden en is lozen van (afval)water verboden.

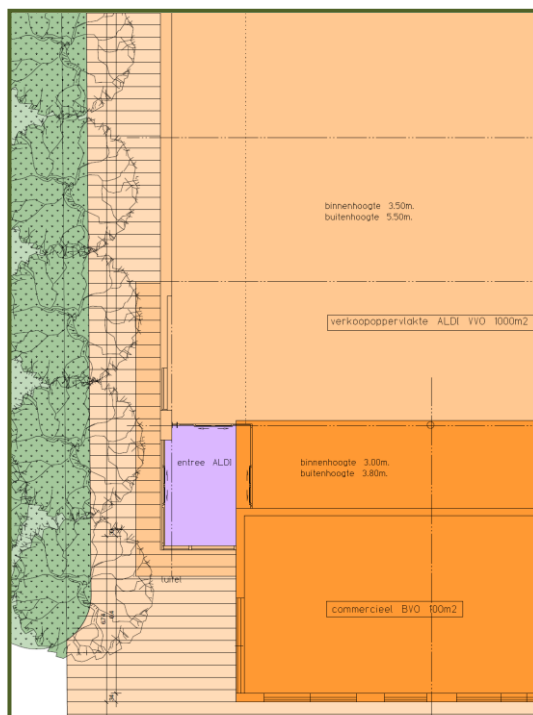
Grondbewerking ten behoeve van funderingen kan van negatieve invloed zijn op stam(delen), kroon(delen) en ondergrondse groeirimte (bodemverdichting). In de ontwerpplannen wordt tussen de nieuw te realiseren bouw en de bomen een verhard voetpad van circa 3,5 meter. De afstand tot de bomen komt hierbij op 1,5 centimeter, zie *afbeelding 8*. De huidige verharding ligt op circa 80 cm van de stamvoet. Voor het realiseren van het voetpad is een fundering van circa 15-20 cm noodzakelijk. In deze laag worden enkele wortels met  $\varnothing < 1$  cm waargenomen.

*Afbeelding 8:* Bovenanzicht van de voorgenomen werkzaamheden en verharding. (bron Woudstra Architecten)

**De negatieve gevolgen voor duurzaam in stand houden van de lindebomen bij grondbewerking voor fundering en bestraten is beperkt, mits dit conform de algemene voorwaarden uitgevoerd wordt. De algemene voorwaarden worden beschreven in hoofdstuk 4.**
