Milieuhygiënisch vooronderzoek  
aan de Hoofdstraat 51-53  
te Schijndel

**Status:** definitief

**Datum:** 23 maart 2018

**Projectnummer:** 20181200

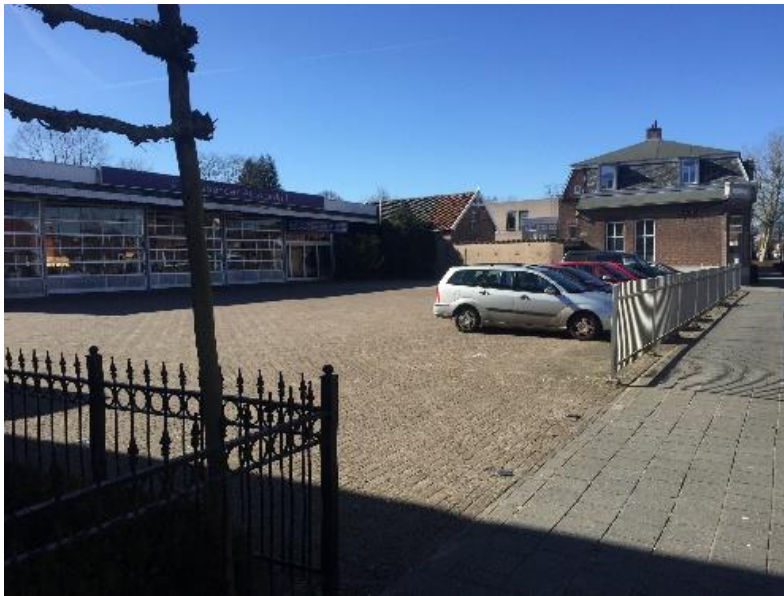
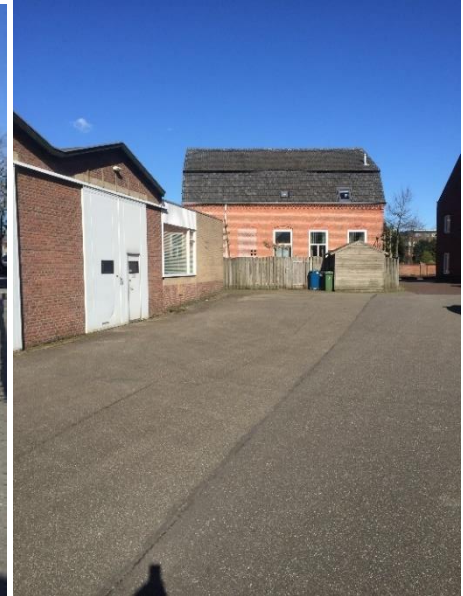
**Figuur 1 en 2: Foto's onderzoekslocatie.**

Tijdens de locatie inspectie is vastgesteld dat de betonvloer welke inpandig aanwezig is in goede staat (geen scheuren of beschadigingen) en schoon is (geen olievlekken of andere zintuiglijke verontreinigingen). In de werkplaats worden geen oliën, koelmiddel of afgewerkte olie opgeslagen. Uitpandig vinden in de huidige situatie geen bodembedreigende activiteiten meer plaats zoals op- of overslag van olie of het gebruik van de wasplaats of overige voorzieningen. De locatie is nagenoeg geheel verhard. Alleen in de uiterste noordhoek is een groenstrook aanwezig. Er zijn, anders dan de gestaakte activiteiten, geen wijzigingen vastgesteld in de situatie op de locatie ten opzicht van de situatie zoals deze is vastgelegd tijdens het door ons bureau tijdens eerder uitgevoerde onderzoek in 1996/1998.

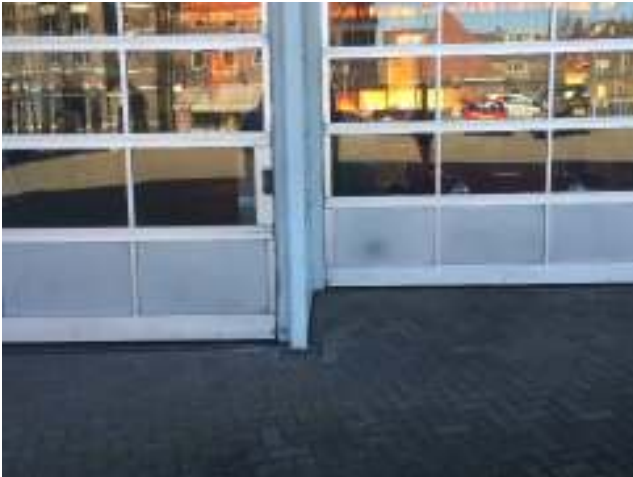
In het indicatief onderzoek werd geadviseerd de verontreiniging nabij de tank te ontgraven. Na afloop van de sanering waarbij tevens ca. 5 m<sup>3</sup> verontreinigde grond is afgevoerd van de locatie (ten tijde van de sanering door Fugro in februari/maart 1999, zie tevens 'bij 6') heeft het nader onderzoek plaatsgevonden. Uit dit onderzoek blijkt dat er een restverontreiniging is achtergebleven onder het pand. De omvang wordt geschat op 4,6 m<sup>3</sup>.

Foto 1, ligging vml ondergrondse tank voorzijde

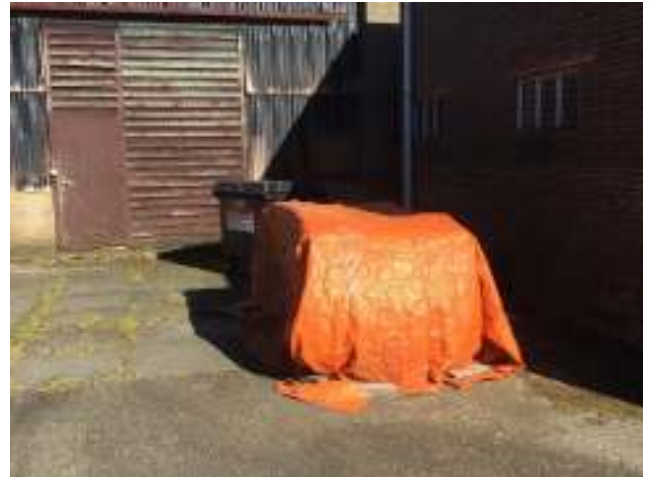
Ter plaatse van de voormalige 'wasplaats 2' is minerale olie in een matig verhoogd gehalte aangetoond. Het grondwater ter plaatse was niet verontreinigd. De grond ter plaatse van de olie-opslag nabij/aan de wasplaats bleek sterk verontreinigd met minerale olie. Het grondwater ter plaatse was niet verontreinigd. In verband met de matig en sterk aangetroffen gehalten aan minerale olie werd aanbevolen om een nader onderzoek uit te voeren ter plaatse van de olie-water-slib-afscheider en de olieopslag buiten. Dit nader onderzoek heeft, voor zover bekend, niet plaatsgevonden. De hoeveelheid sterk verontreinigde grond bedraagt naar schatting tussen de 10 en 15 m<sup>3</sup> maar maximaal 20 m<sup>3</sup>.

Foto 2, vml wasplaats 2 aan achterzijde

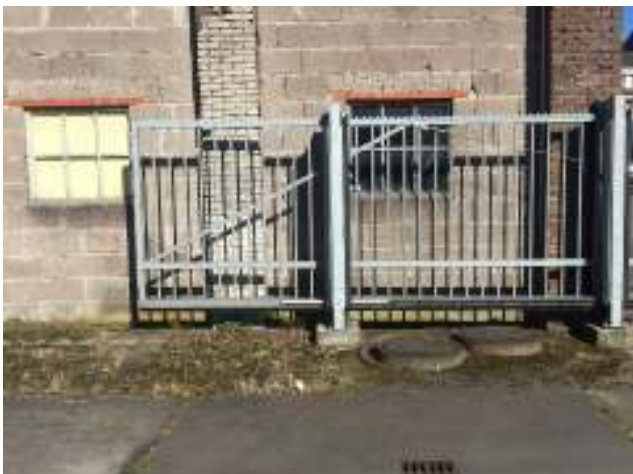
Tijdens de sanering (verslag van de gesaneerde tank op het achterterrein, Amitec te Uden, maart 1993) zijn twee verontreinigingen ontgraven namelijk: De grond rondom de ondergrondse dieseltank (6.000 liter voor eigen gebruik) en de grond rondom de voormalige afleverzuil. Na de ontgraving was plaatselijk nog een gering verhoogd gehalte aan minerale olie aanwezig. Aangenomen wordt dat de zelfreinigende werking van de bodem deze restverontreiniging zal doen verdwijnen.

Foto 3, ligging vml ondergrondse tank achterzijde

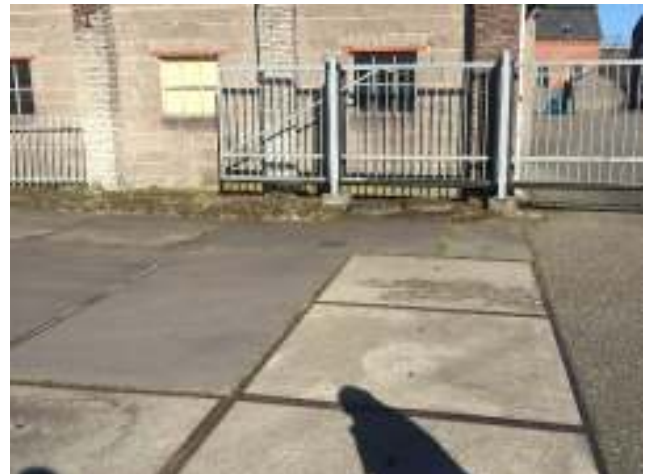
Op dit gedeelte heeft in 1992 een bodemsanering plaatsgevonden waarbij mogelijk een beperkte restverontreiniging (minerale olie boven de huidige achtergrondwaarde) is achtergebleven. De wasplaats met olie water-slib afscheider is tot recent in gebruik geweest. De (boven)grond en het grondwater ter plaatse is potentieel verdacht voor een verontreiniging met minerale olie en zware metalen.

Foto (3 en) 4, dit is tevens locatie vml wasplaats 1

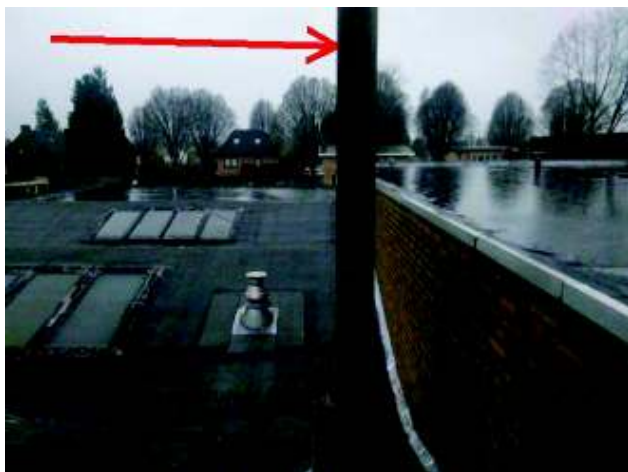
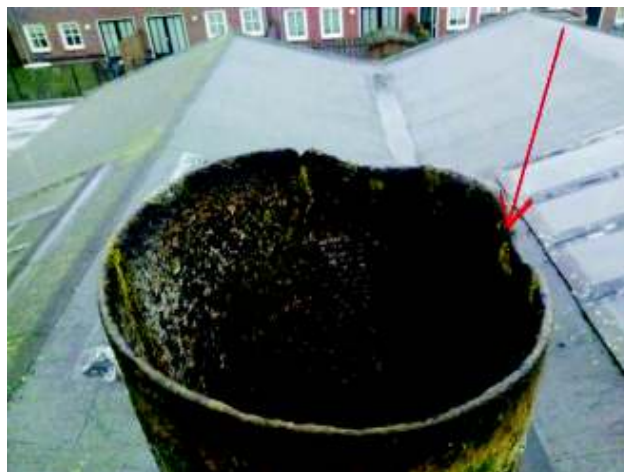
| <b>Bereikbaarheid</b> | Goed | <b>Risicoklasse</b> | 2 buitensanering |

Rookgasafvoer

| <b>Aanbevelingen</b> | Geen direct risico, bron verwijderen voorafgaand aan renovatie en/of sloop. | | |

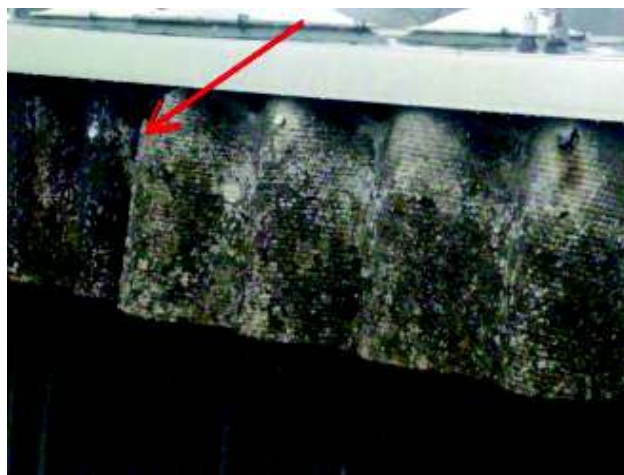
| <b>Bereikbaarheid</b> | Goed | <b>Risicoklasse</b> | 2 buitensanering |

Rand dak

| <b>Aanbevelingen</b> | Geen direct risico, bron verwijderen voorafgaand aan renovatie en/of sloop. | | |

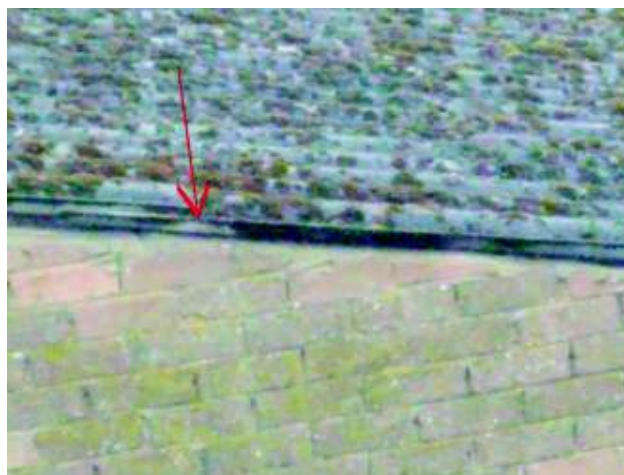
| <b>Bereikbaarheid</b> | Goed | <b>Risicoklasse</b> | 2 buitensanering |

Dak

| <b>Aanbevelingen</b> | Geen direct risico, bron verwijderen voorafgaand aan renovatie en/of sloop. | | |

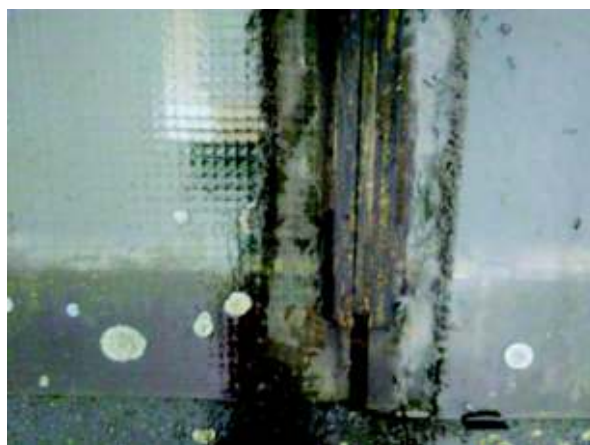
Ramen geen asbest
