## Asbestinventarisatierapport

### Hartjensstraat 2a Lengel

| <b>Projectnummer</b> | AI 22-074 |
| <b>Betreft:</b> | Voormalig zalencentrum |

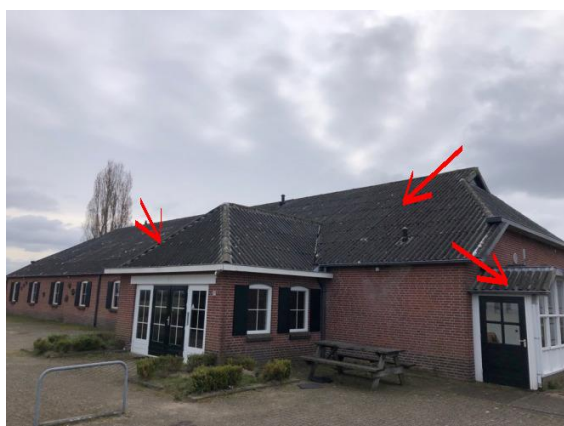
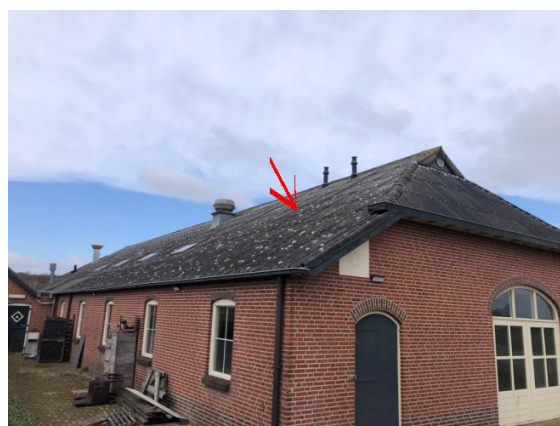
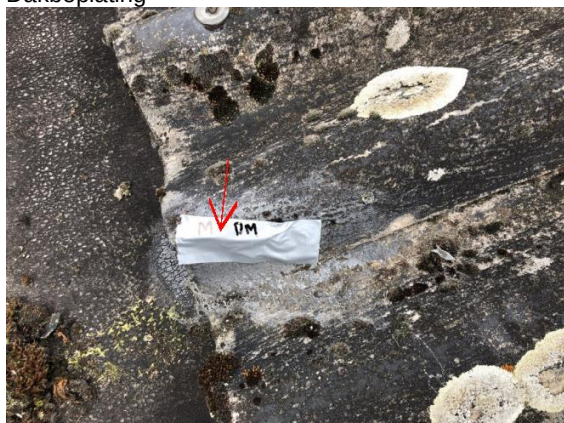
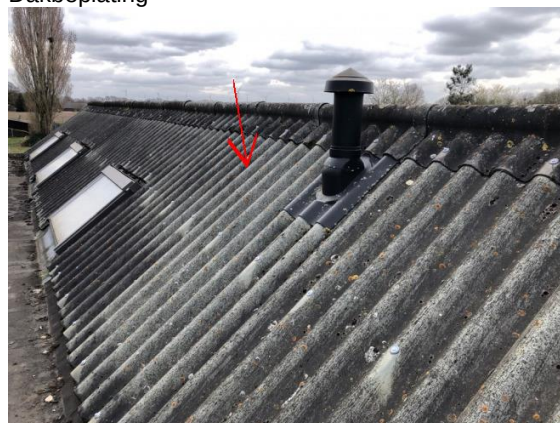
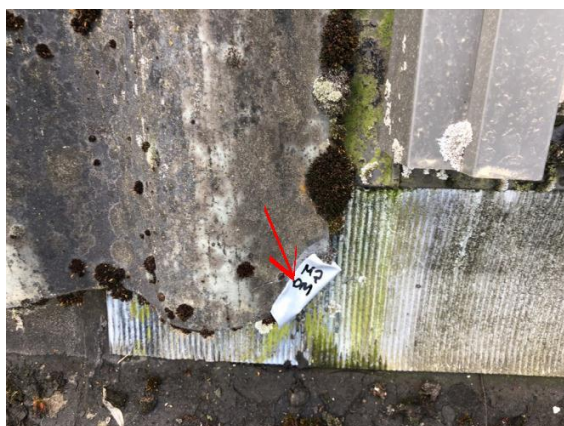
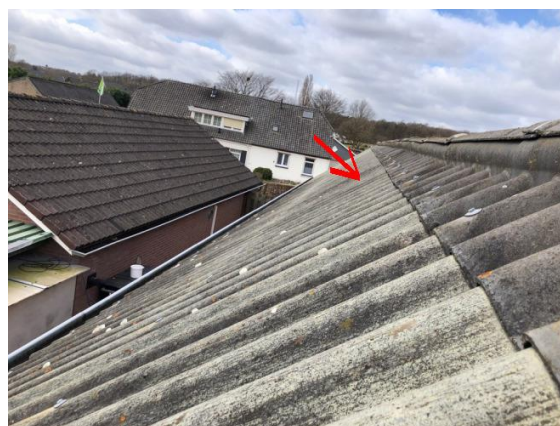
| Bronnummer | B.1 |

| Bronnummer | B.1 |
|---|---|
| Bron | Dakbeplating |
| Materiaal | Asbestcement golfplaat |
| Analyseresultaten | 10-15% Chrysotiel |
| Beschadiging | Niet |
| Verweerdheid | Ernstig |
| Risicoklasse | 2 buitensanering |

| Bronnummer | B.1 |
|---|---|
| Geen direct risico, bron verwijderen voorafgaand aan renovatie en/of sloop. | |

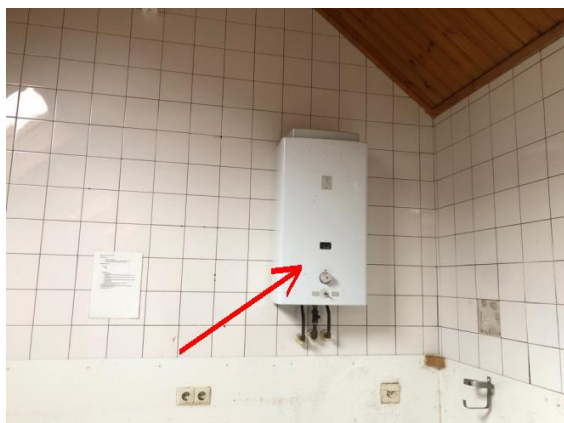
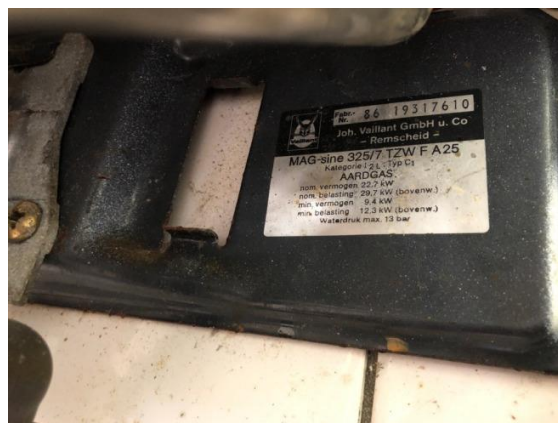
| Bronnummer | B.2 |

| Bronnummer | B.2 |
|---|---|
| Bron | Geiser |
| Materiaal | Pakkingen |
| Binding | Niet-hechtgebonden |
| Risicoklasse | 1 binnensanering |

| Bronnummer | B.2 |
|---|---|
| <p>Geen direct risico, bron verwijderen voorafgaand aan renovatie en/of sloop.<br/>Geiser kan in zijn geheel verwijderd worden.<br/>Merk en type: VAILLANT - MAG 325/7</p> | |

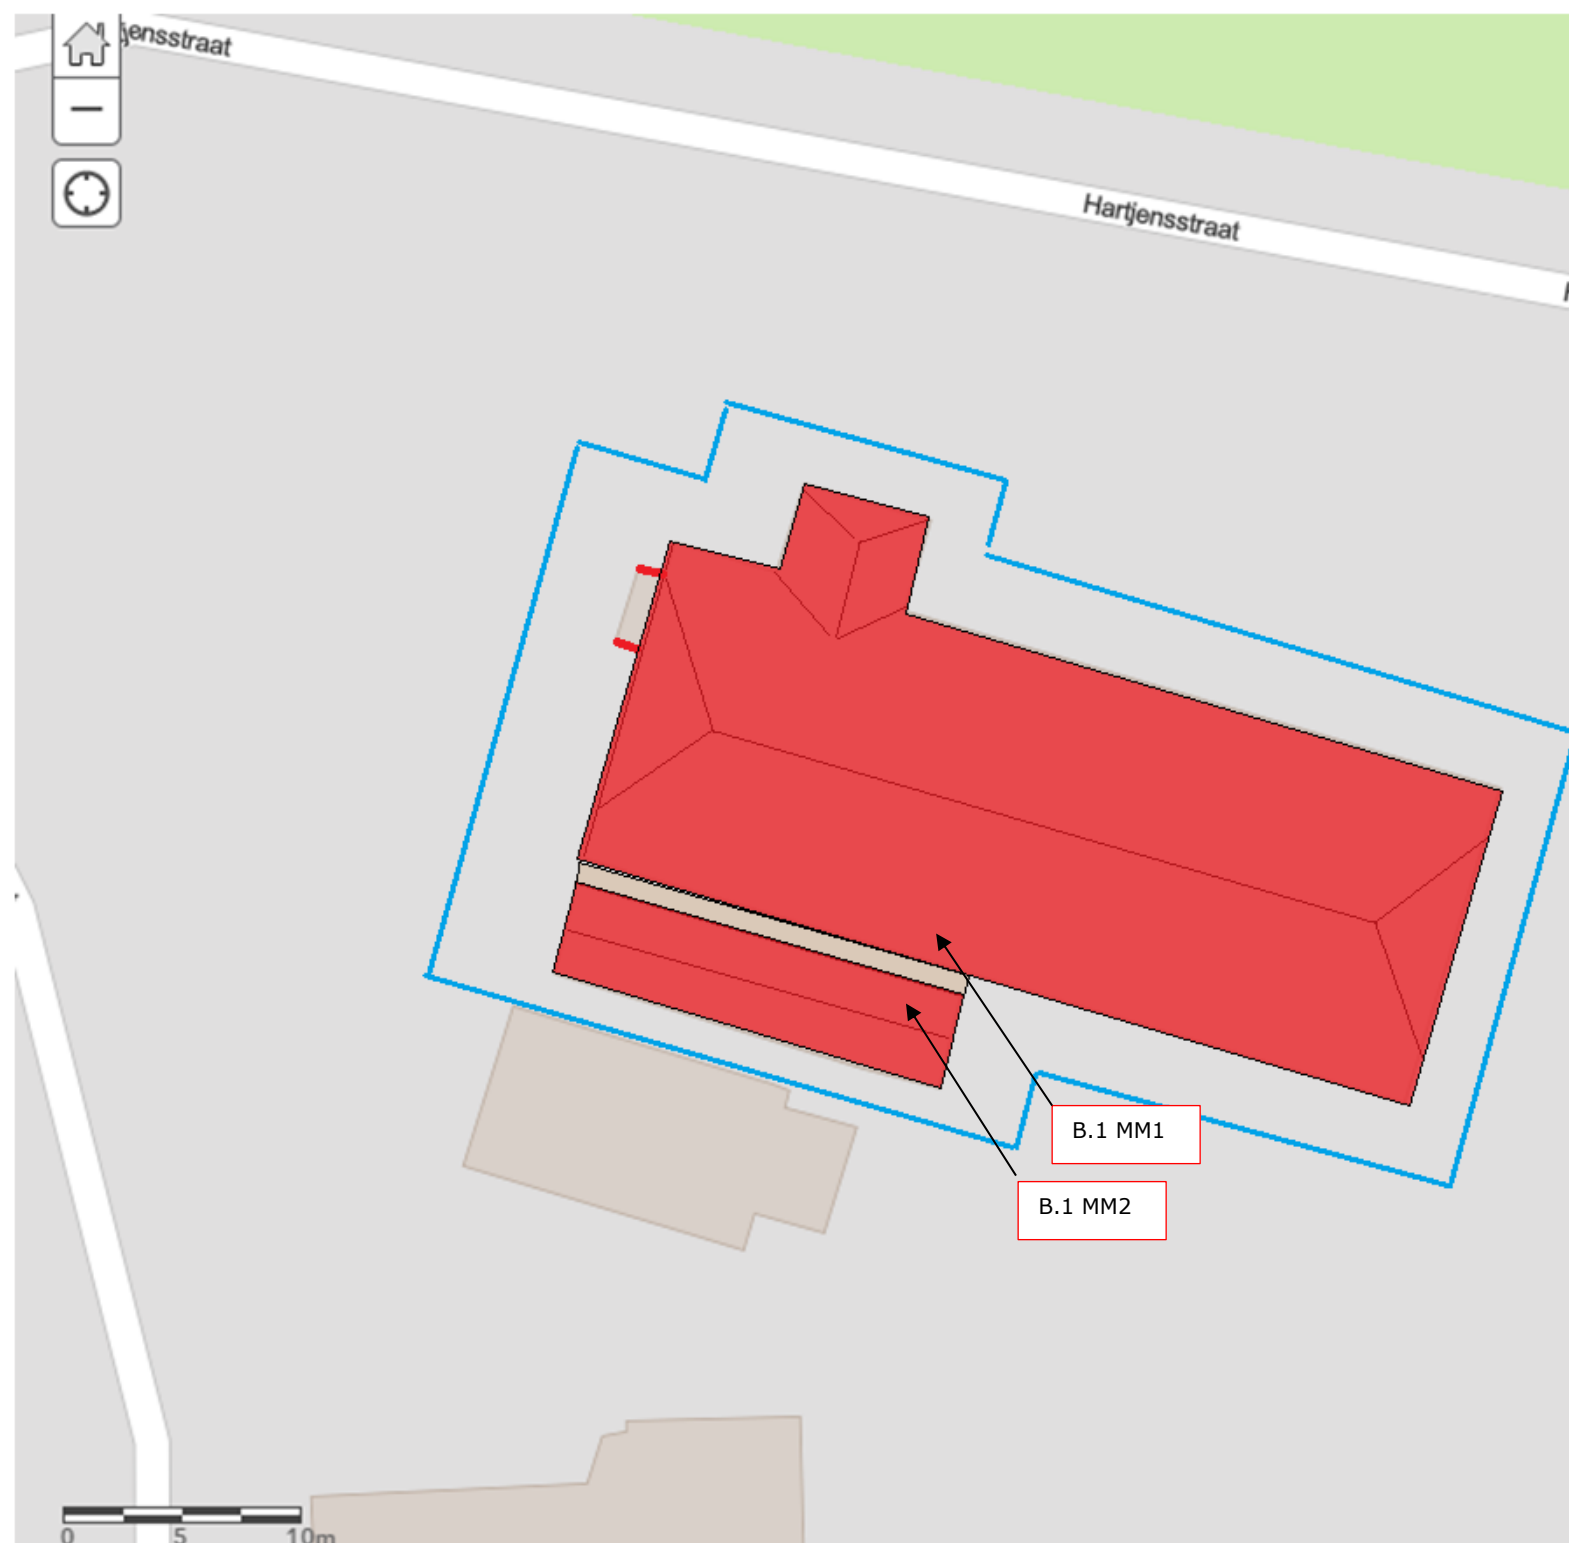
Voormalig zalencentrum

■ = dakbeplating

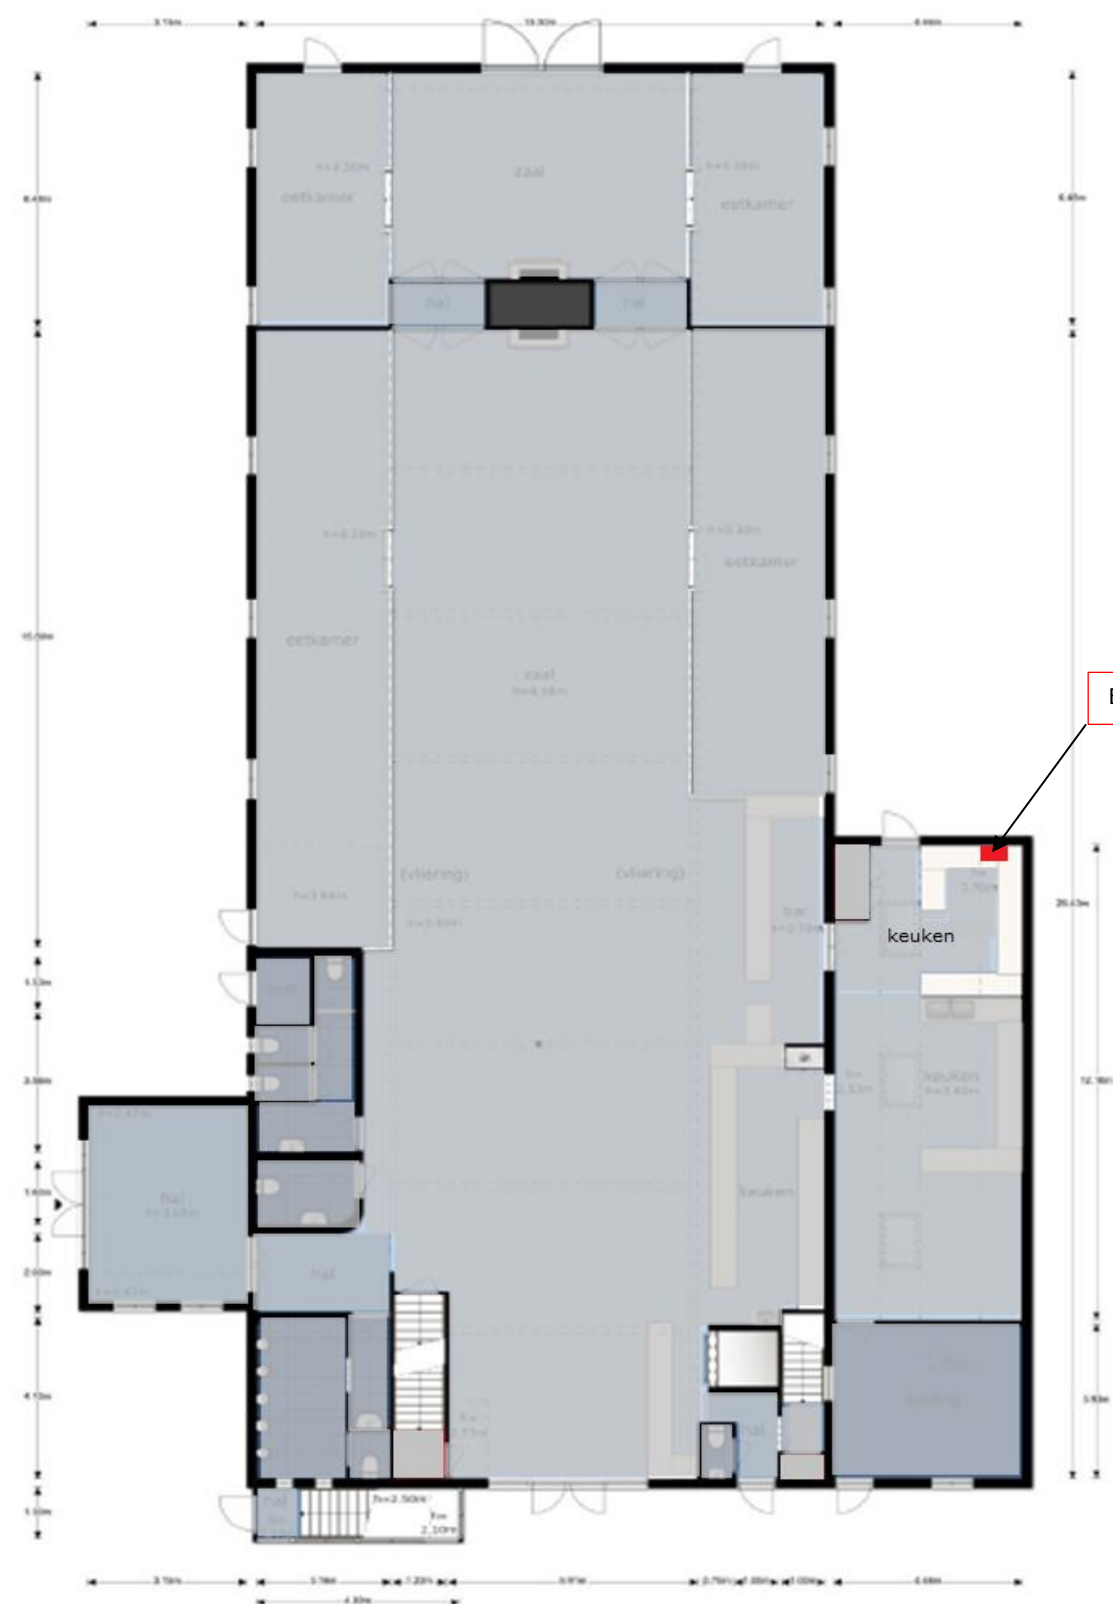
Voormalig zalencentrum  
- begane grond -  
Hartjensstraat 2a  
7044 AK Lengel

■ = geiser Vaillant
