## **VERKEERSLICHTENKAART BOMEN EN HOUTOPSTANDEN DE TILLE UITHUIZEN**

Datum: 17 maart 2022

Opdrachtgever: LAOS Landschapsarchitecten  
De heer Mathijs Dijkstra  
Kerklaan 30, vleugel B  
9751 NN HAREN

Opgesteld door: Heldergroen advies  
Bjorn Olthof (European Tree Technician)  
[bjorn@heldergoenvadvis.nl](mailto:bjorn@heldergoenvadvis.nl)

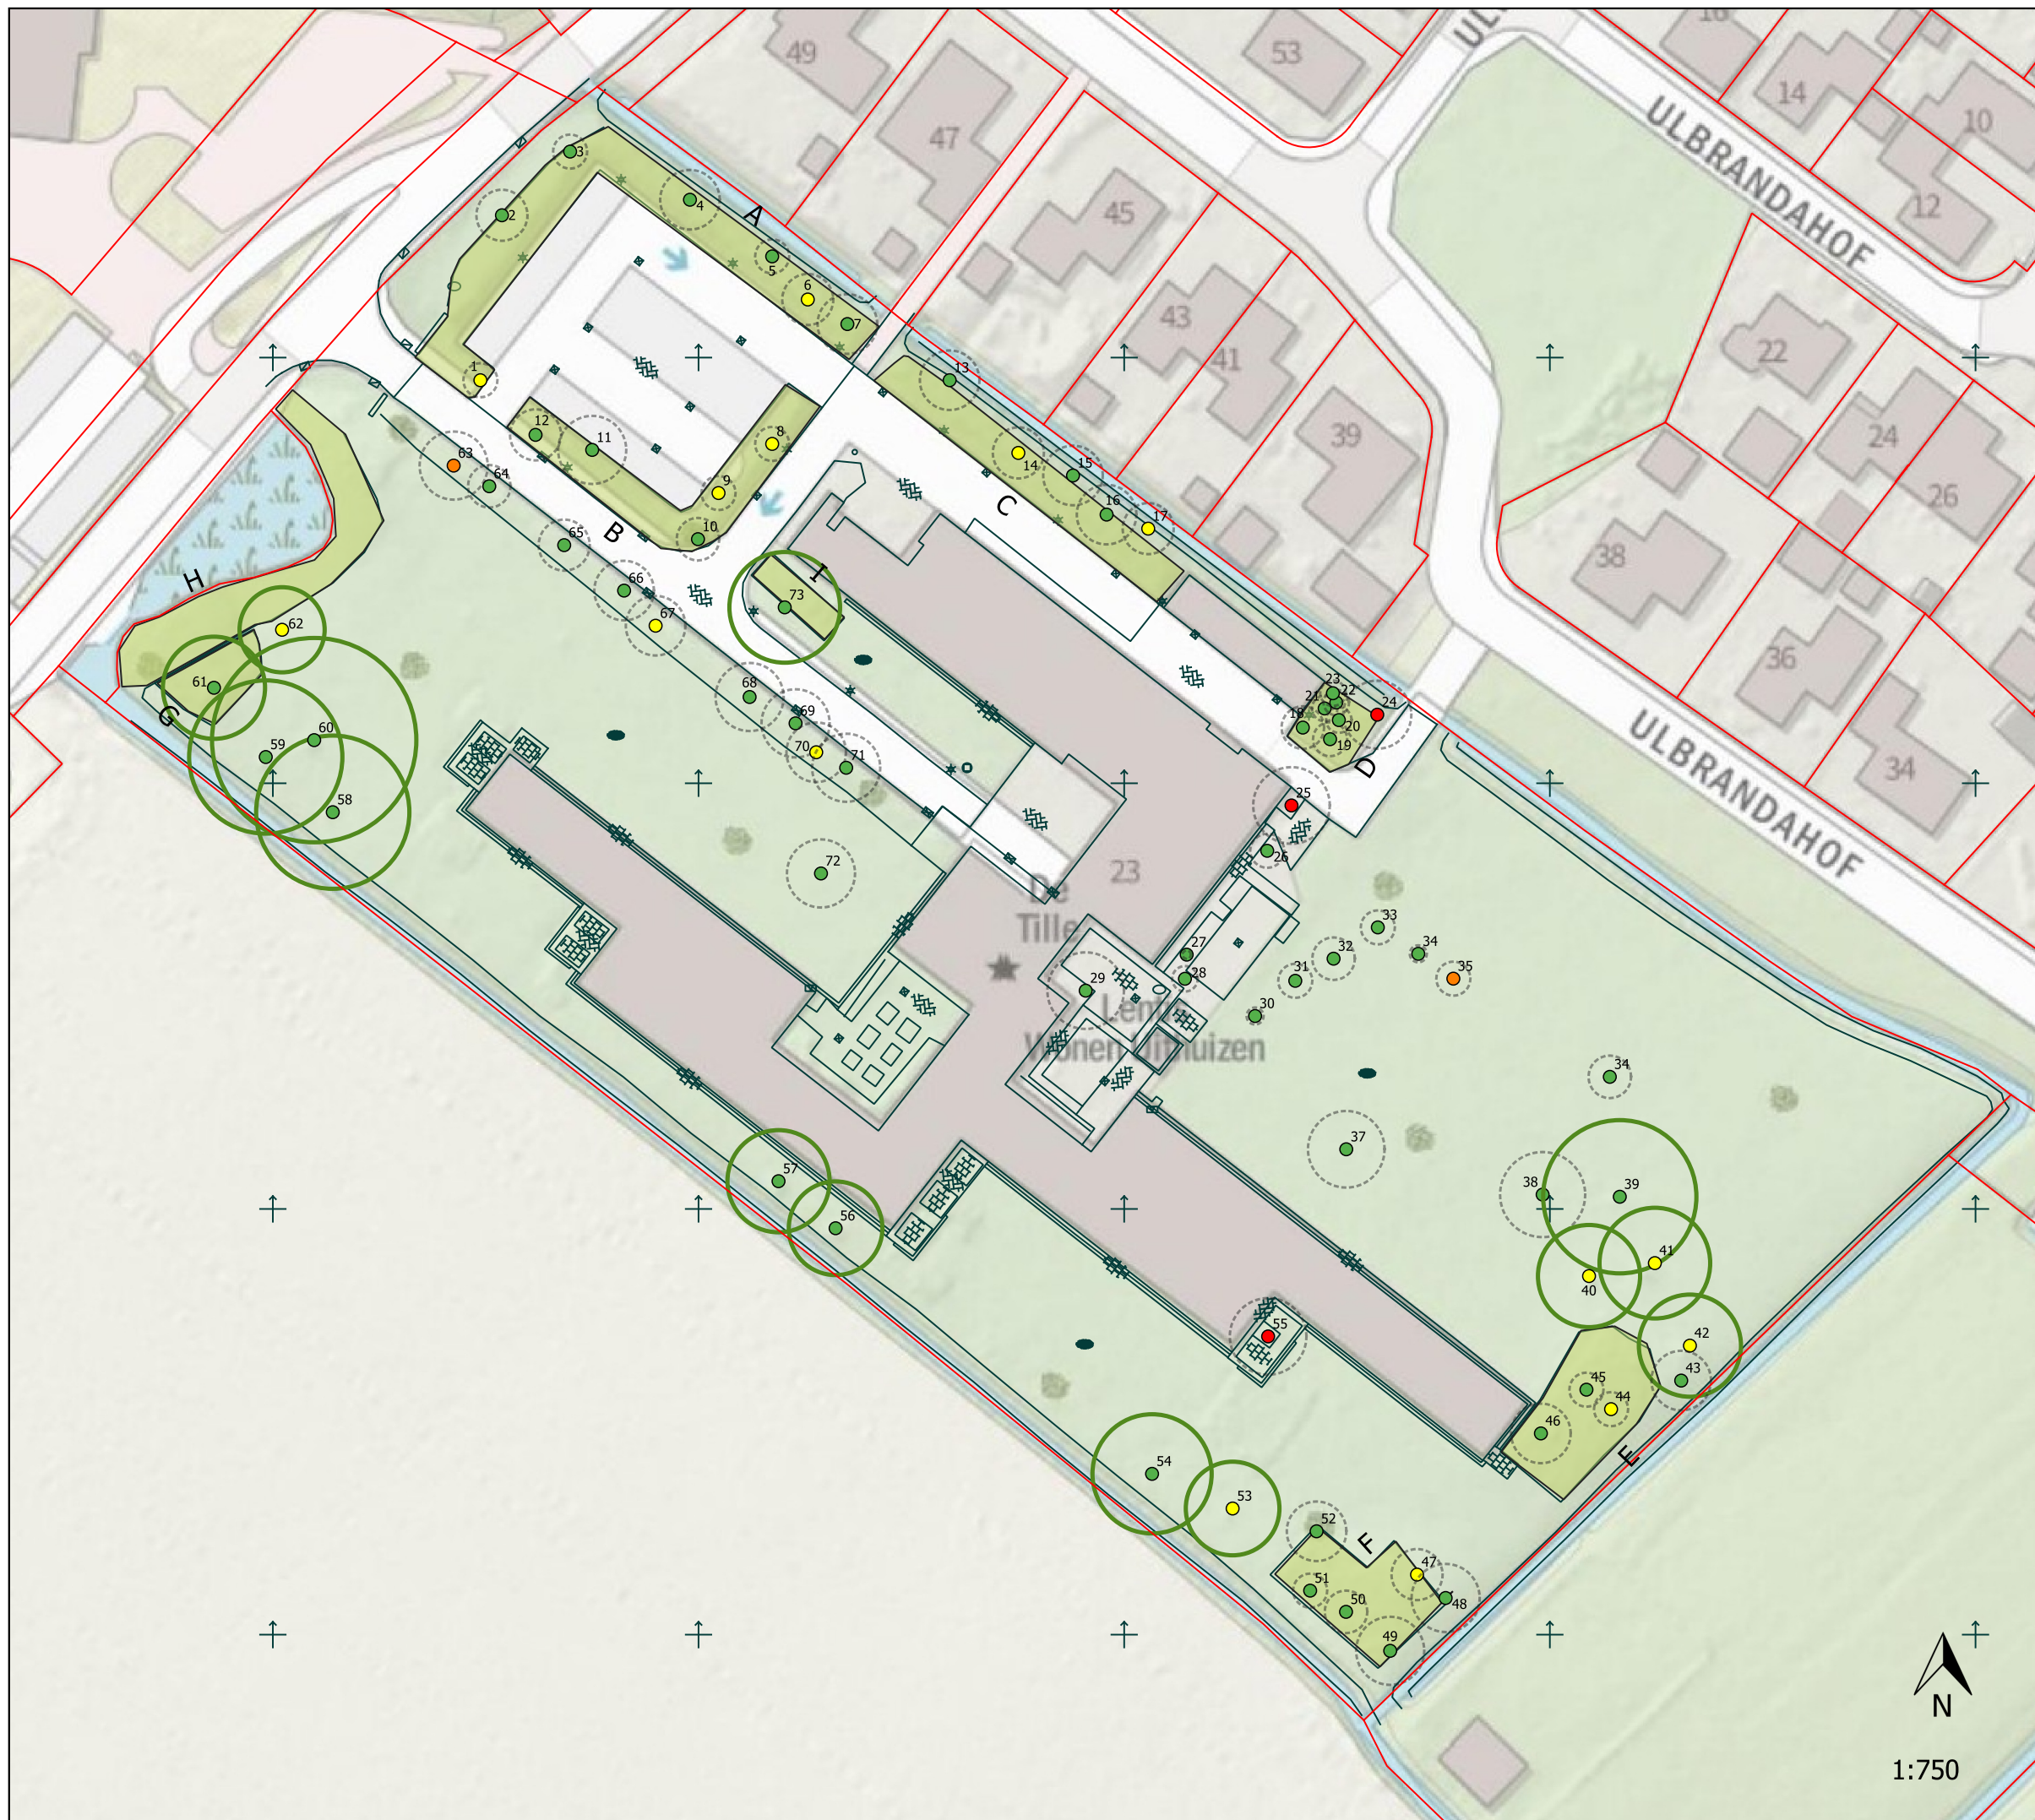
## BIJLAGE 3

Op 17 februari 2022 zijn de bomen geïnspecteerd, waarbij een visuele boomcontrole is uitgevoerd, aangevuld met een conditiebepaling en een inschatting van de restlevensduur van de bomen. Ook zijn de houtopstanden beoordeeld. In bijlage 1 zijn de inspectiegegevens van de bomen en in bijlage 2 zijn de inspectiegegevens van de houtopstanden opgenomen. In bijlage 3 is de bestaande situatie op kaart weergegeven.

- Bij een herinrichting de bomen met een sterk verminderde toekomstverwachting (minder dan 5 jaar) te rooien. Deze bomen zijn rood op de tekening in bijlage 3 weergegeven.
- Bij een herinrichting de bomen met een verminderde toekomstverwachting (tussen 5 en 10 jaar) indien mogelijk te behouden. Mocht deze bomen bij een herinrichting in de weg staan dan wordt geadviseerd om de boom te rooien. Deze bomen zijn oranje op de tekening in bijlage 3 weergegeven.
- Bij een herinrichting de bomen met een goede toekomstverwachting (meer dan 10 jaar) te behouden. Deze bomen zijn groen en geel op de tekening in bijlage 3 weergegeven. Mocht bij de herinrichting bomen met een goede toekomstverwachting moeten wijken dan kunnen mogelijk enkele bomen verplant worden. De verplantbaarheid is weergegeven in bijlage 1.
