# Bomen Effect Analyse

Ontwikkellocatie Zadelmakerij te Winsum

**Rapportnr.** 230702

**Versie 1.0** 6 oktober 2023

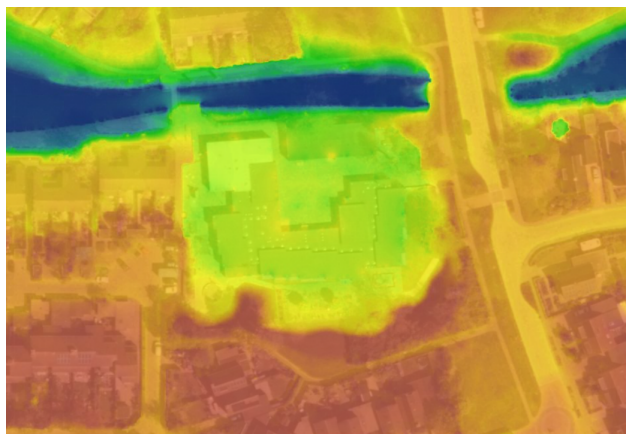
Voor wat betreft de ruimtelijke locatiekenmerken is het meest opvallend de sterke wisseling in maaiveld op de locatie. De buitenranden van de locatie zijn circa 0,5 à 1,0 meter hoger dan de huidige schoolpleinen en bebouwing. De bovenste grondlagen wisselen qua bodemopbouw per positie sterk, en de ontwateringsdiepte ('grondwaterstand') per boom ook. Ter verduidelijking is onderstaand de locatie op hoogtekaart weergegeven.

*Afbeelding: Hoogtekaart (AHN4 DTM - dynamisch) op luchtfoto. Op locatie is ca. 1 meter terrein hoogteverschil.*
