## Asbestinventarisatie conform Certificatieschema voor de Procescertificaten Asbestinventarisatie en Asbestverwijdering

**Hantumerwei 65 te Aalsum**

*Project 2020-0075*

Projectnummer 2020-0075  
Project Hantumerwei 65 te Aalsum  
Opdrachtgever Dhr. J. van Dolder

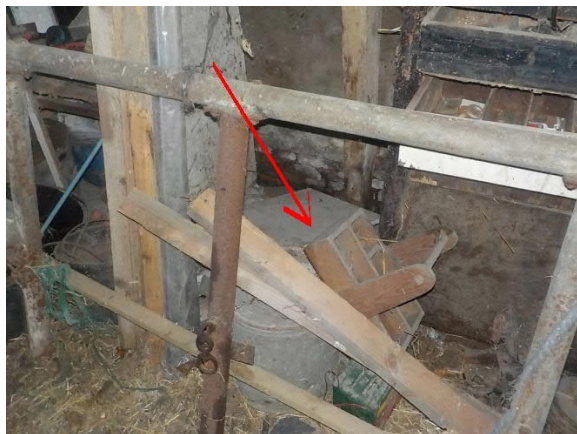
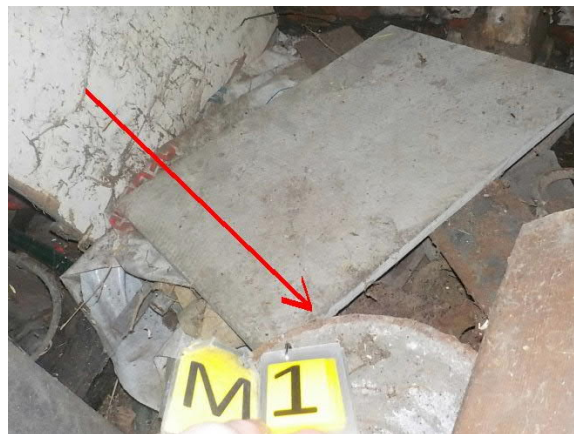
Bron 1

| Bron-nr. | Materiaal-monster | Materiaal, toepassing | Plaats van monstername | Bevestiging | Hoeveelheid | Risico klasse | Analyse | Opmerkingen |
|---|---|---|---|---|---|---|---|---|
| 1 | M1 | Vlakke plaat, los | Schuur 1 | Los | 0,1 m <sup>2</sup> | 1 binnen | Chrysotiel 10-15%;<br>Amosiet 2-5% | - |

| Toepassing | Vlakke plaat, los |
| Asbesthoudend | Ja |
| Locatie | Schuur 1 |
| Mate van verwerking | Licht verweerd |
| Mate van beschadiging | Licht beschadigd |
| Risicoklasse en situatie | 1 binnensanering |
| Asbestsoort, percentage | Chrysotiel 10-15%; Amosiet 2-5% |

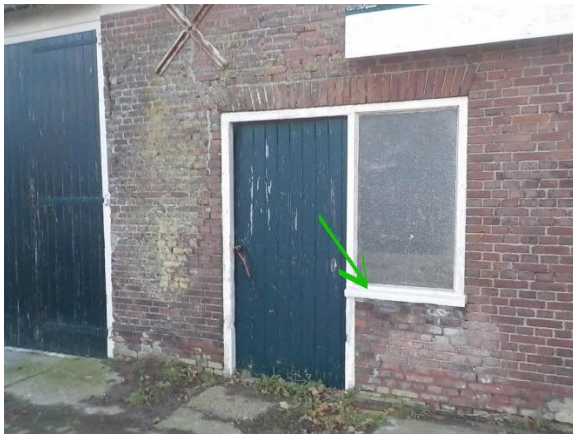
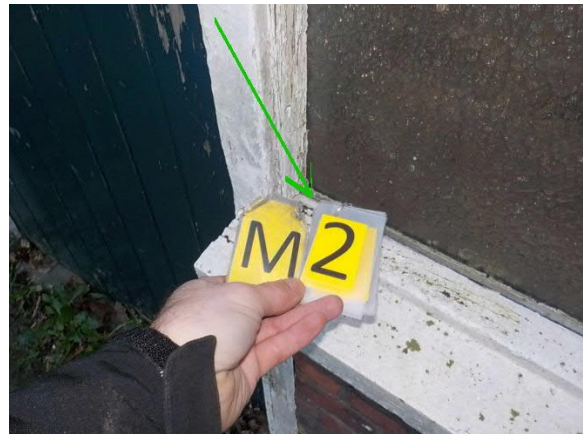
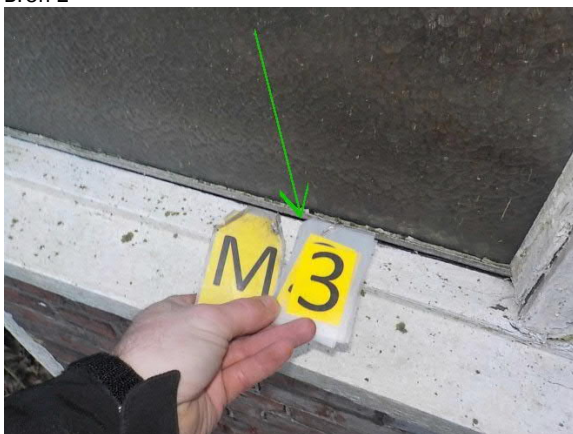
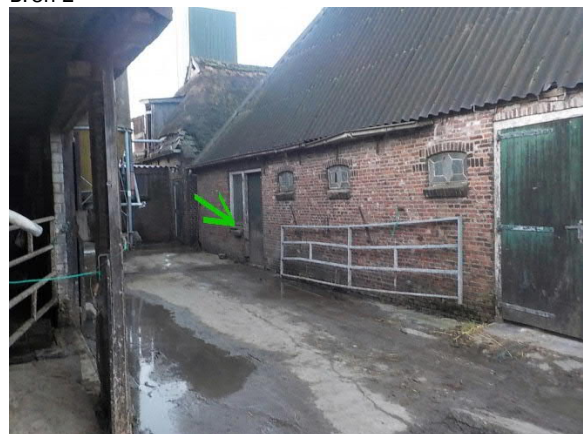
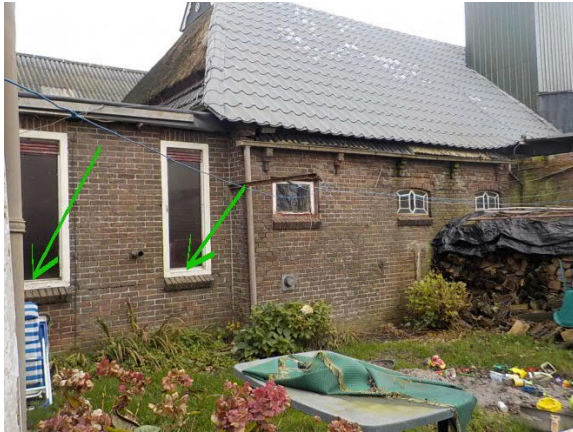
Bron 2

| Toepassing | Kit, beglazingskit grijs |
| Asbesthoudend | Nee |
| Asbestsoort, percentage | < 0,1% asbest |

Tijdens het onderzoek is asbestverdachte kit aangetroffen. De kit is, conform artikel 20 lid 3 van het Procescertificaat, op meerdere plaatsen bemonsterd en geanalyseerd. Uit de analyse-uitslagen blijkt dat alle monsters niet asbesthoudend zijn.

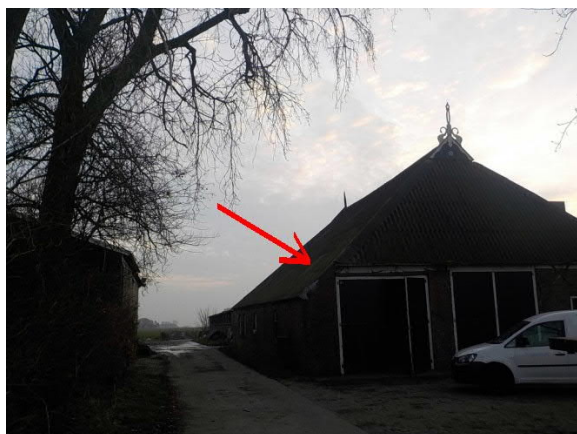
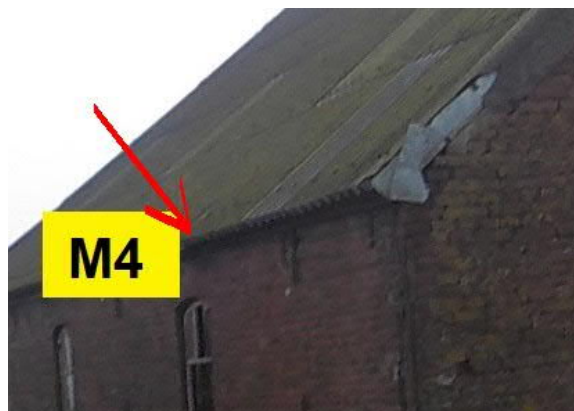
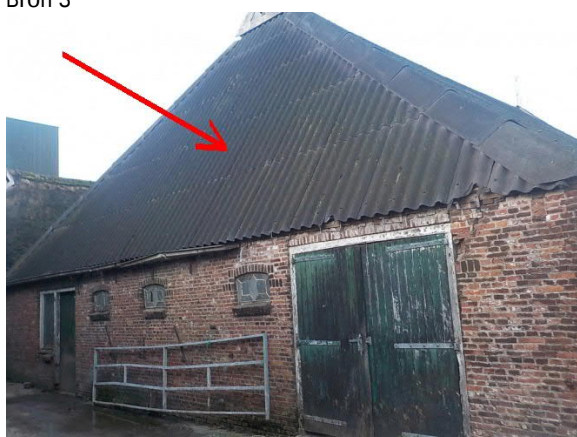
Bron 3

| Toepassing | Golfplaat incl. vormstukken, dakafwerking |
| Asbesthoudend | Ja |
| Mate van verwerking | Licht verweerd |
| Mate van beschadiging | Licht beschadigd |
| Risicoklasse en situatie | 2 buitensanering |
| Asbestsoort, percentage | Chrysotiel 10-15% |

In de berekening van het aantal m2 golfplaat is rekening gehouden met 10% overlap van de golfplaten. De aanwezige asbesthoudende nokstukken zijn tevens meegenomen in de totale hoeveelheid m2 golfplaat.

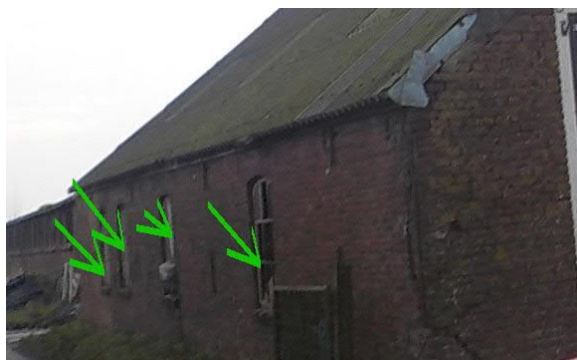
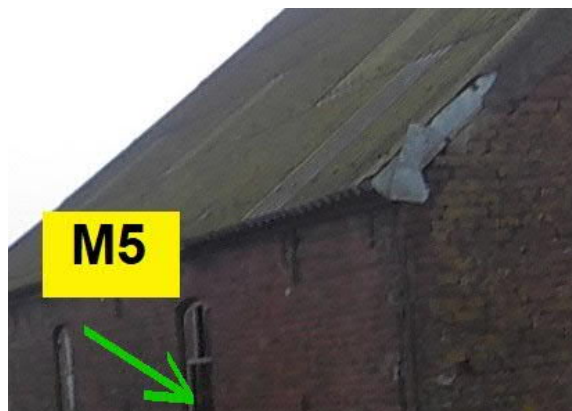
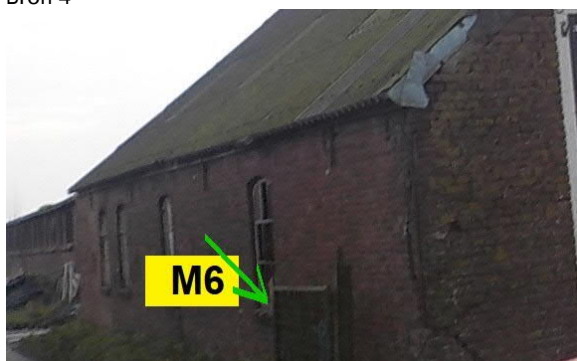
Bron 4

| Toepassing | Stopverf |
| Asbesthoudend | Nee |
| Asbestsoort, percentage | < 0,1% asbest |

Tijdens het onderzoek is asbestverdachte stopverf aangetroffen. De stopverf is, conform artikel 20 lid 3 van het Procescertificaat, op meerdere plaatsen bemonsterd en geanalyseerd. Uit de analyse-uitslagen blijkt dat alle monsters niet asbesthoudend zijn.

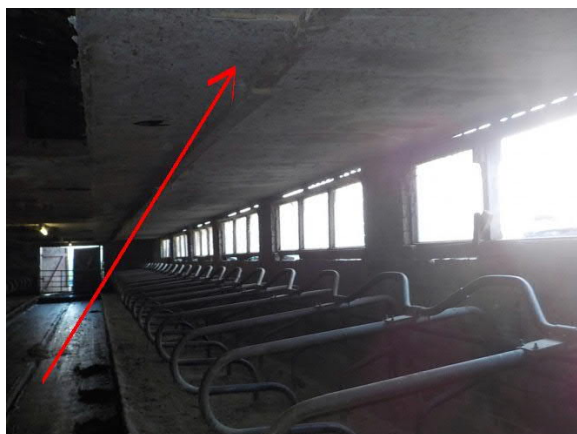
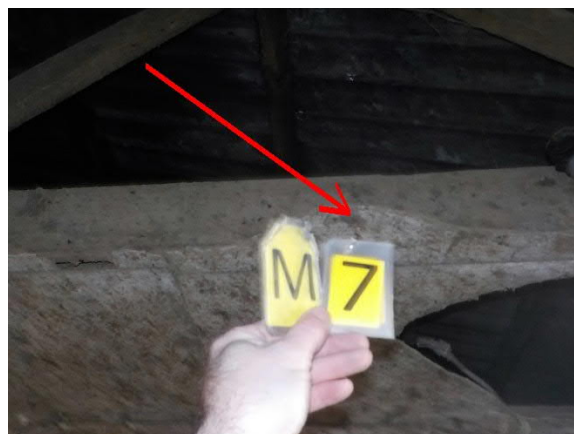
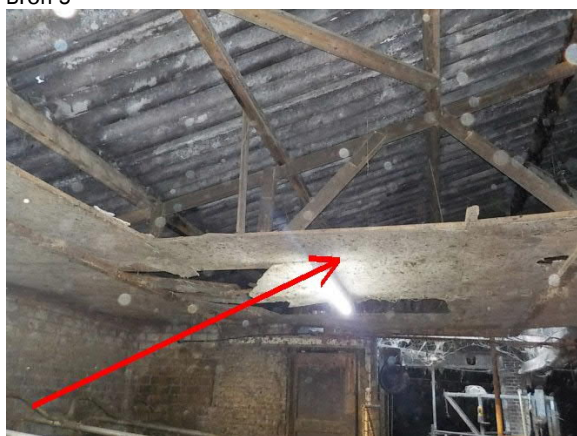
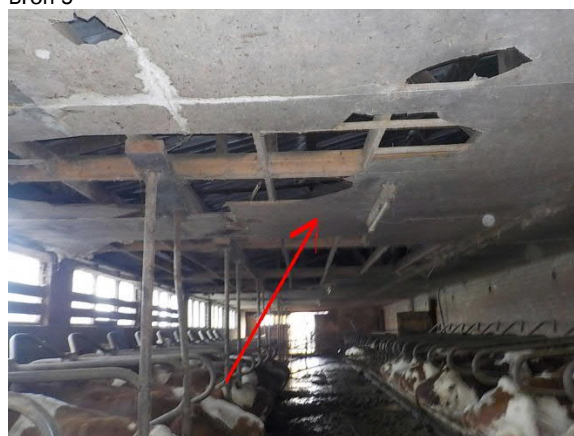
Bron 5

| Toepassing | Vlakke plaat, plafondafwerking |
| Asbesthoudend | Ja |
| Mate van verwerking | Ernstig verweerd |
| Mate van beschadiging | Ernstig beschadigd |
| Risicoklasse en situatie | 2A binnensanering |
| Asbestsoort, percentage | Chrysotiel 2-5%; Crocidoliet 2-5% |

Bovenop de platen liggen restanten vlakke plaat (bron 8).

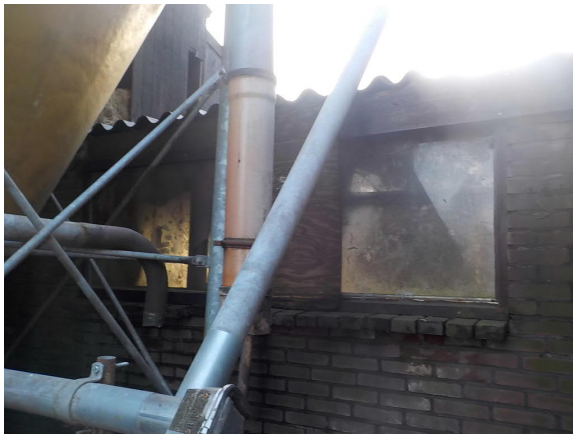
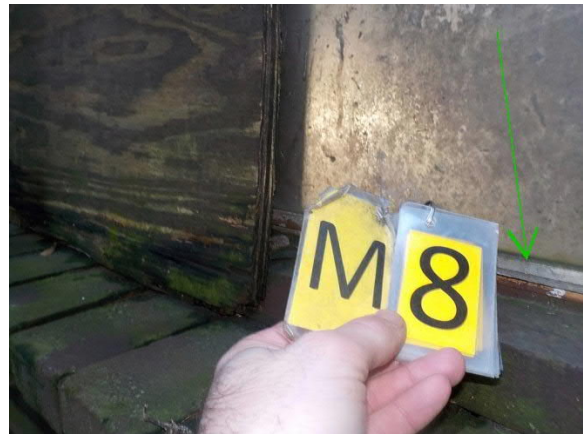
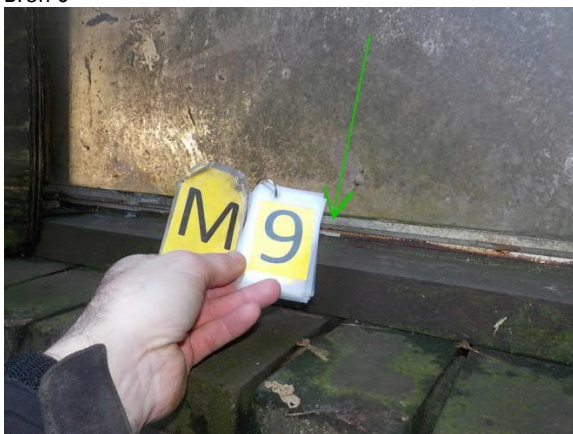
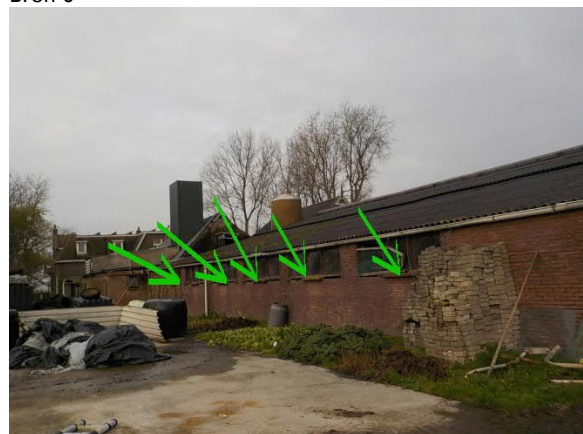
Bron 6

| Toepassing | Kit, beglazingskit bruin |
| Asbesthoudend | Nee |
| Asbestsoort, percentage | < 0,1% asbest |

Tijdens het onderzoek is asbestverdachte kit aangetroffen. De kit is, conform artikel 20 lid 3 van het Procescertificaat, op meerdere plaatsen bemonsterd en geanalyseerd. Uit de analyse-uitslagen blijkt dat alle monsters niet asbesthoudend zijn.

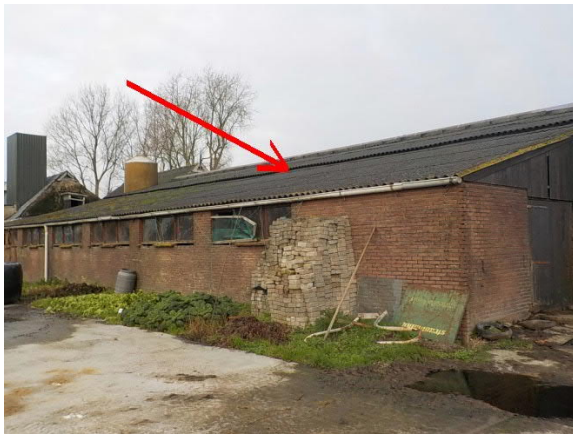
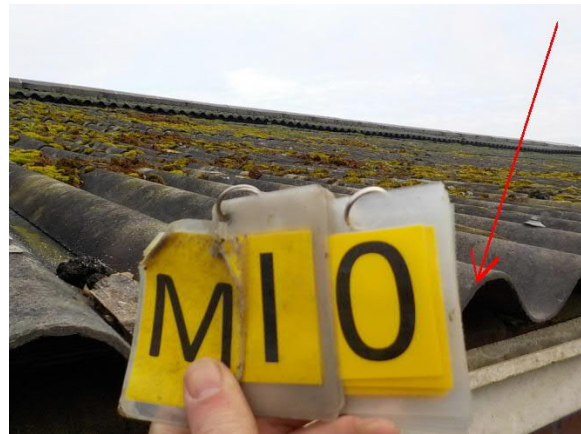
Bron 7

| Toepassing | Golfplaat incl. vormstukken, dakbeplating |
| Asbesthoudend | Ja |
| Mate van verwerking | Licht verweerd |
| Mate van beschadiging | Licht beschadigd |
| Risicoklasse en situatie | 2 buitensanering |
| Asbestsoort, percentage | Chrysotiel 10-15% |

In de berekening van het aantal m2 golfplaat is rekening gehouden met 10% overlap van de golfplaten. De aanwezige asbesthoudende nokstukken zijn tevens meegenomen in de totale hoeveelheid m2 golfplaat.

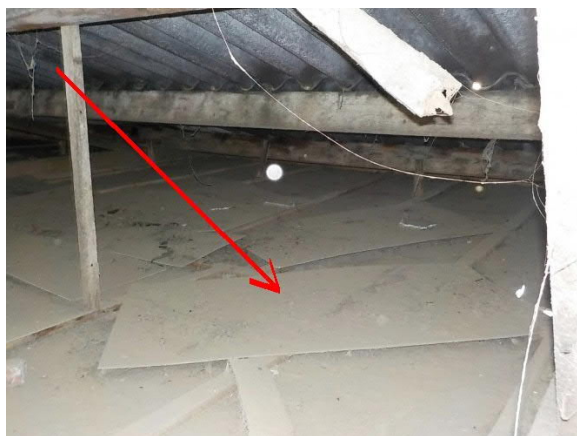
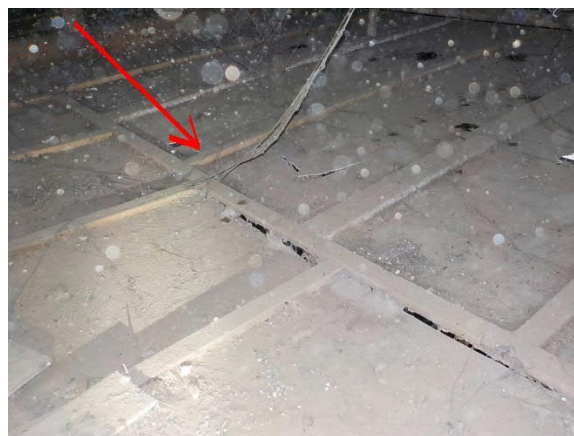
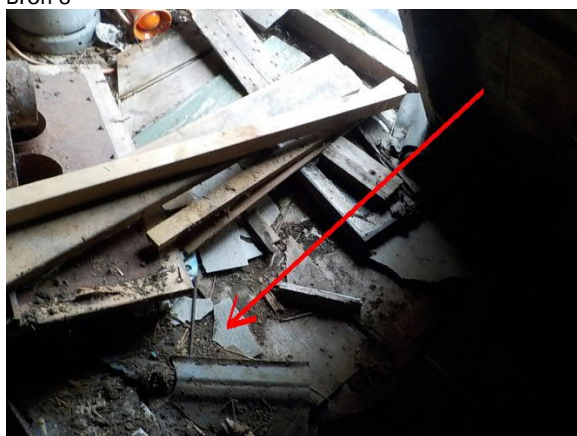
Bron 8

| Toepassing | Vlakke plaat, restanten |
| Asbesthoudend | Ja |
| Mate van verwerking | Ernstig verweerd |
| Mate van beschadiging | Ernstig beschadigd |
| Risicoklasse en situatie | 2A binnensanering |
| Asbestsoort, percentage | Chrysotiel 2-5%; Crocidoliet 2-5% |

Bovenop de plafondafwerking in de stal liggen losse platen en restanten (stukjes en brokjes). Op de zolder van schuur 2 ligt 0,2 m2 aan restanten verspreid over 6 m2. De vloer van de zolder van schuur 2 is niet vertrouwd om overheen te lopen. In de vloer zitten rotte plekken.

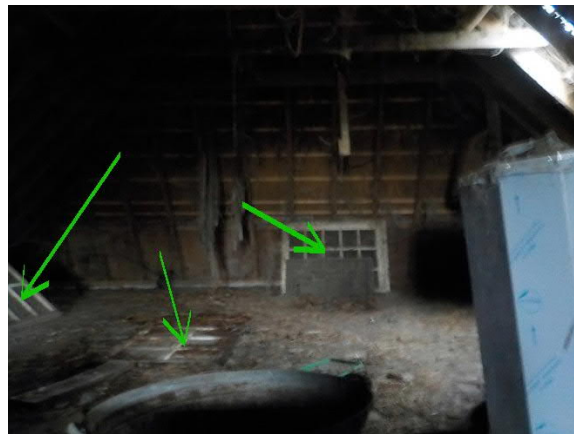
Bron 9

| Toepassing | Stopverf |
| Asbesthoudend | Nee |
| Asbestsoort, percentage | < 0,1% asbest |

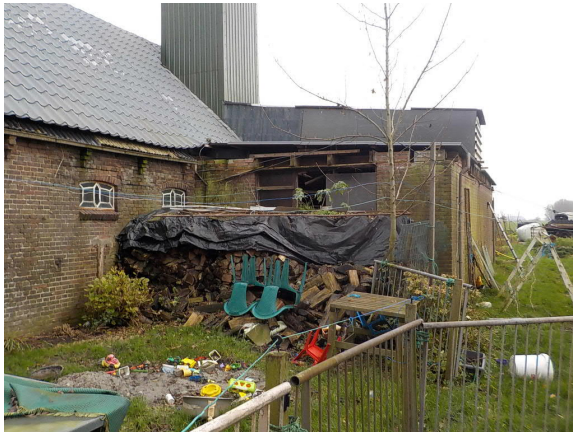
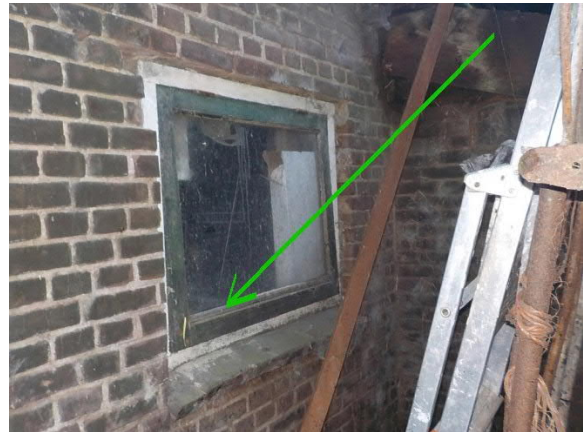
Bron 10

| Toepassing | Kit, beglazingskit bruin |
| Asbesthoudend | Nee |
| Asbestsoort, percentage | < 0,1% asbest |

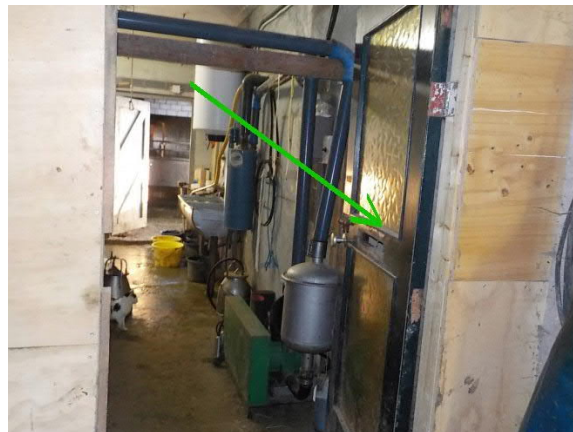
Bron 11

| Bron-nr. | Materiaal-monster | Materiaal, toepassing | Plaats van monstername | Bevestiging | Hoeveelheid | Risico klasse | Analyse | Opmerkingen |
|---|---|---|---|---|---|---|---|---|
| 11 | M8, M9 | Kit, beglazingskit bruin | Schuur 1, stal | Gekit | 2 stuks | - | < 0,1% asbest | - |

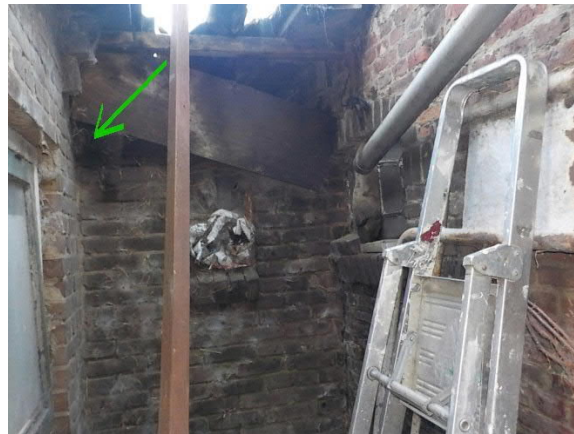
Bron 12

| Bron-nr. | Materiaal-monster | Materiaal, toepassing | Plaats van monstername | Bevestiging | Hoeveelheid | Risico klasse | Analyse | Opmerkingen |
|---|---|---|---|---|---|---|---|---|
| 12 | M5, M6 | Stopverf | Schuur 1, schuur 2 | Gesmeerd | 12 m <sup>1</sup> | - | < 0,1% asbest | - |
