## CONDITIEBEOORDELING

### 3 PAARDENKASTANJES

#### STEENHARST 1

#### AUGSBUURT

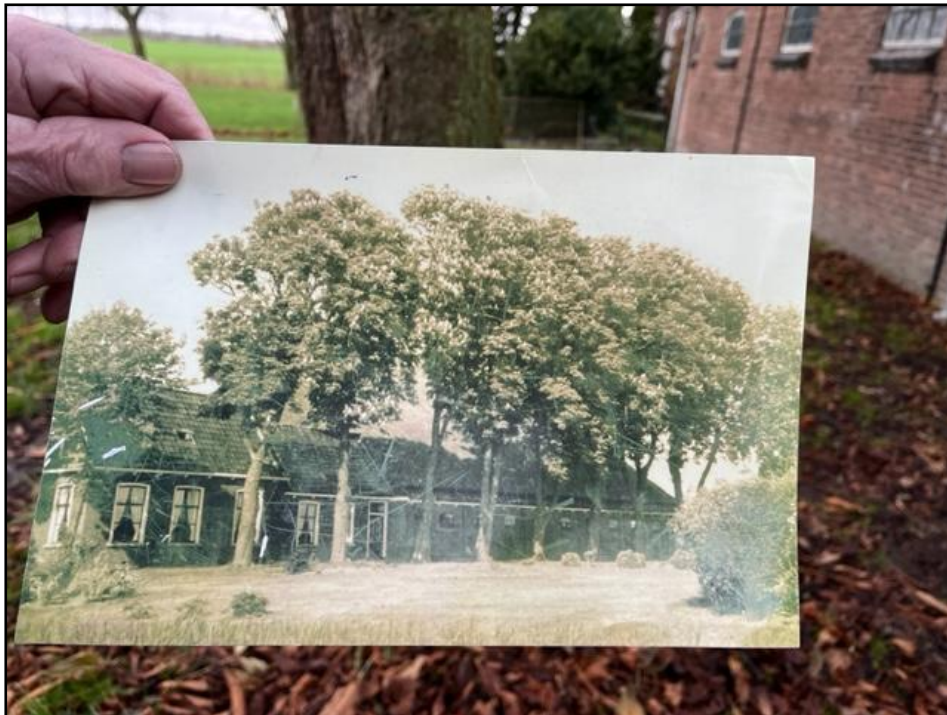
*Foto 1, foto van ± 50 jaar geleden van de paardenkastanjes*

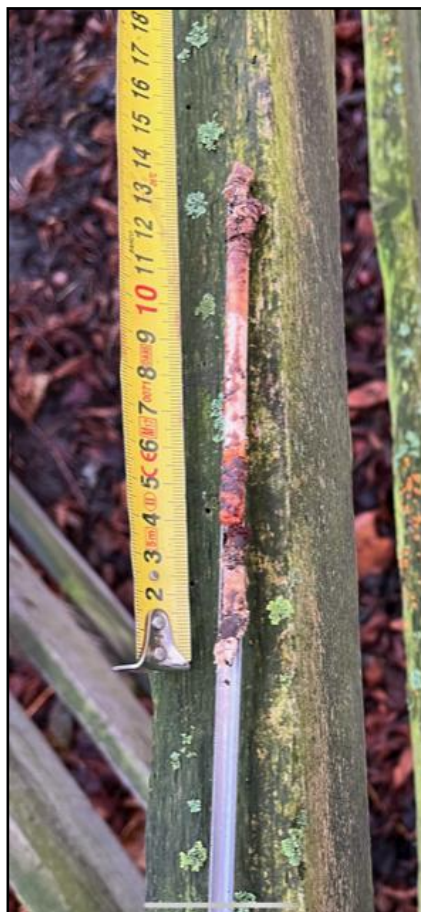
*Foto 2, boomnummer 1*

| boom-<br>nummer | meting op ±<br>30 cm hoogte | omtrek boom<br>op ± 30 cm<br>boven mv | minimaal vereiste<br>restwanddikte in<br>cm<br>straal:3 | bijzonderheden |
|---|---|---|---|---|
| 1 | - oostzijde<br><br>- zuidzijde<br>- westzijde | 350 cm | $56:3 = 19$ cm | - van 2 cm tot 8 cm diepte,<br>6 cm gezond hout,<br>resterend hout is<br>aangetast<br>- 18 cm gezond hout<br>- van 6 cm diepte tot 10<br>cm diepte, 4 cm gezond<br>hout, resterend hout is<br>aangetast, (totale boring<br>13 cm diep)<br><b>restwanddikte is<br/>onvoldoende</b> |

Uit bovenstaande tabel blijkt dat de gezonde restwanddikten bij boomnummer 1 en 3 onvoldoende zijn. De grenswaarden die kunnen leiden tot stambreuk worden bij deze 2 paardenkastanjes overschreden. Daarnaast zijn er bij boomnummer 1 en 3 meerdere negatieve aspecten die de conditie doen verslechteren.

*boorspaan aan de westzijde*

Uit voorgaande metingen en beoordeling blijkt dat boomnummer 1 en 3 onveilig zijn. Er wordt geadviseerd om deze bomen binnen 1 jaar te verwijderen.

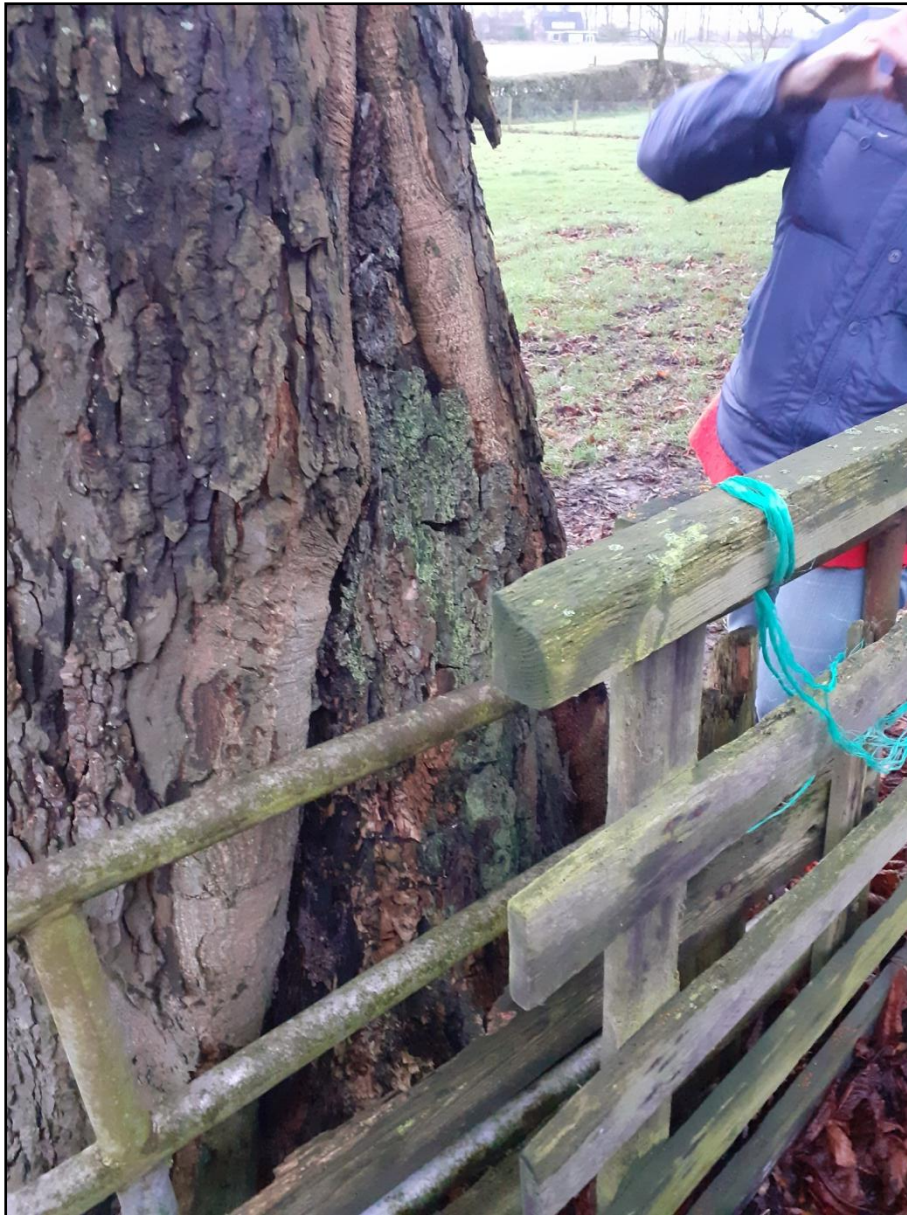
Bij boomnummer 1 is aan de noordzijde (kant van boerderij) een grote stamvoetwond van ongeveer 160 cm hoog en 110 cm breed. Het aangetaste hout van deze wond is bij de stamboring aan oost- en westzijde gemeten. Waarschijnlijk is de boom hier aangetast door de korsthoutkoolzwam.

*Foto 3. boomnummer 1, stamvoetwond noordzijde*

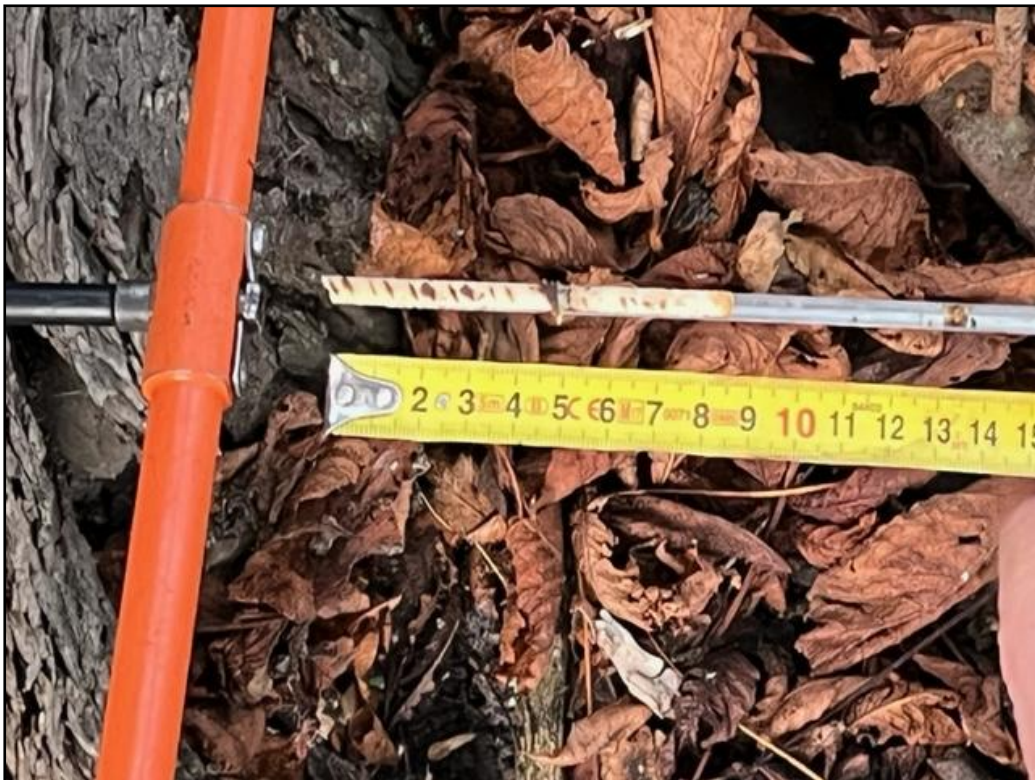
| boom-<br>nummer | meting op ±<br>30 cm hoogte | omtrek boom<br>op ± 30 cm<br>boven mv | minimaal vereiste<br>restwanddikte in<br>cm<br>straal:3 | bijzonderheden |
|---|---|---|---|---|
| 2 | oostzijde | 250 cm | $40:3 = 13$ cm | eerste $3 \pm 4$ cm rot, daarna<br>gezond, wel enkele<br>scheuren in boorspaan,<br>waarschijnlijk betreft het<br>een oude vorstscheur<br><b>restwanddikte voldoende</b> |

De conditie van boomnummer 2 is wat de kans op stambreuk betreft nog voldoende. Wel waren in de boorspaan scheuren aanwezig, waar geen duidelijk verklaring voor is gevonden. Wellicht betreft het eerdere veroorzaakte vorstscheuren.

*Foto 4, boorspaan van boomnummer 2 aan oostzijde*

De conclusie is om boomnummer 2 ook te verwijderen en hiervoor een herplantplicht op te leggen.

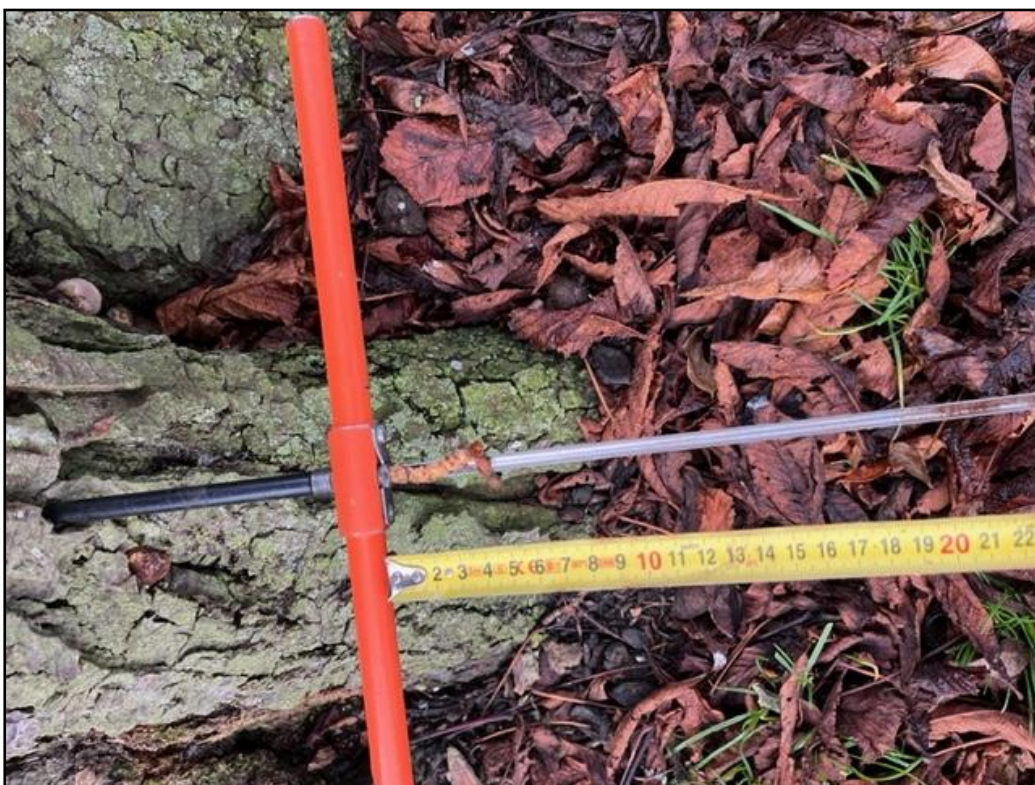
| boom-<br>nummer | meting op ±<br>30 cm hoogte | omtrek boom<br>op ± 30 cm<br>boven mv | minimaal vereiste<br>restwanddikte in<br>cm<br>straal:3 | bijzonderheden |
|---|---|---|---|---|
| 3 | - noordzijde<br><br>- oostzijde | 300 cm | $48:3 = 16$ cm | - 11,5 cm gezond hout,<br>daarna alles aangetast<br>- na 4 cm diepte alleen nog<br>rot hout<br><b>restwanddikte<br/>onvoldoende</b> |

*Foto 5, boomnummer 3, boorspaan na 4 cm aangetast hout, daarna alleen nog rot hout*

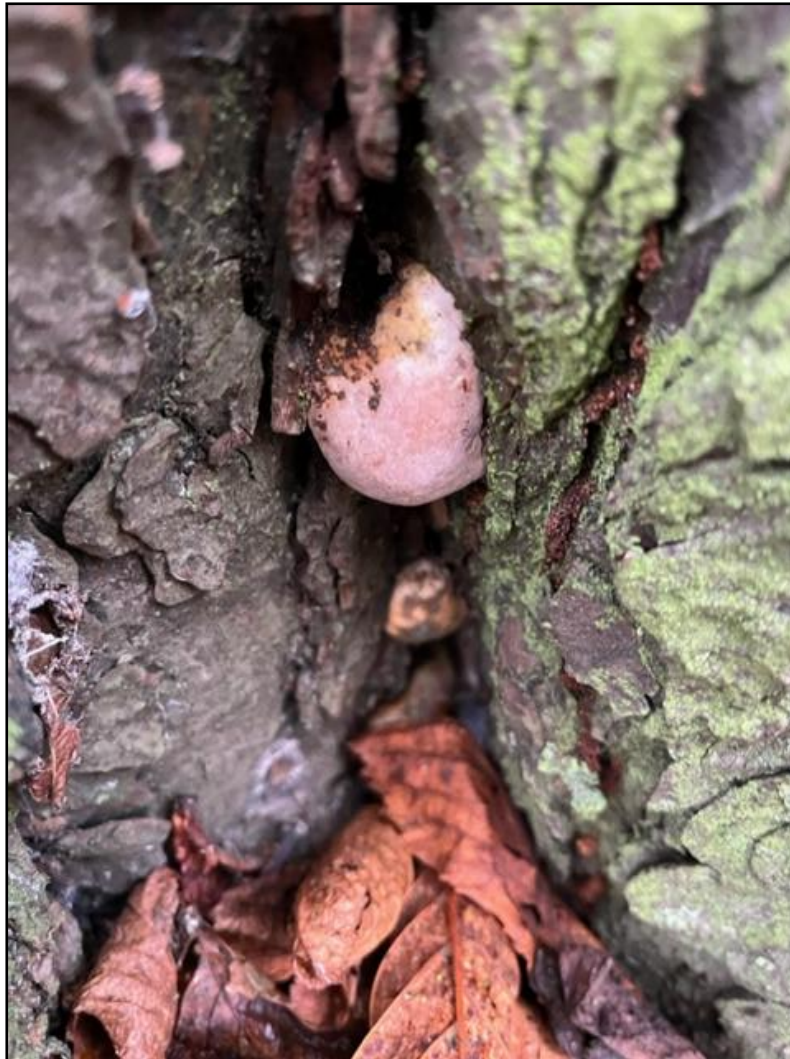
Bij boom 3 zijn verschijnselen/symptomen geconstateerd van de kastanjabloedingsziekte (grote lengtescheuren in gesteltakken) en jonge vruchtlichamen van de dikrandtonderzwam. Deze zwam is parasitair en veroorzaakt inwendig witrot. Zowel de dikrandtonderzwam als de kastanjabloedingsziekte veroorzaken een grote kans op stambreuk.

*Foto 6, boomnummer 3, vruchtlichaam van dikrandtonderzwam*
