**Milieuhygiënisch vooronderzoek Entree  
Kinderdijk - Elshout**

projectnummer 0479411.100  
definitief revisie 03  
4 april 2023

Gemeente Molenlanden  
Groeneweg 33  
4223 ME Hoornaar

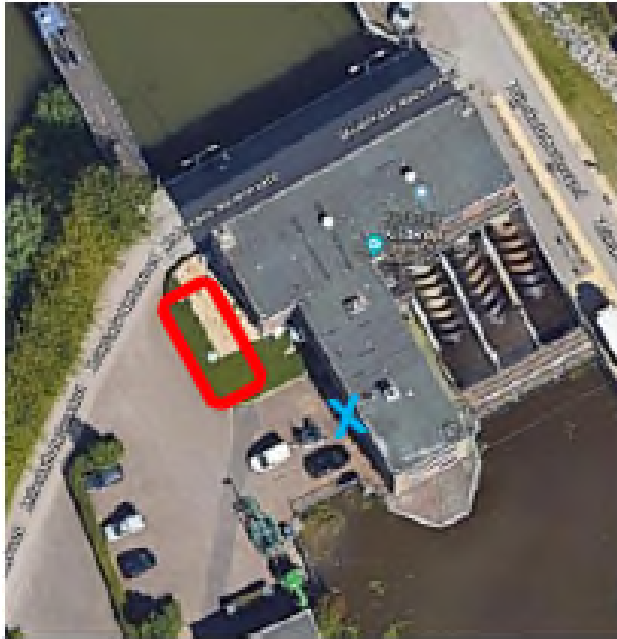
Ten westen van het gemaal J.U. Smit zijn verschillende tanks aanwezig geweest, (zie figuur 6.1, rode contour). Tijdens een bodemonderzoek in 2002 (Milieutechniek Gebr. Reehorst Dordrecht b.v., kenmerk: 05.603a) is een sterke verontreiniging met minerale olie in zowel de grond als het grondwater aangetroffen. Op het grondwater is een drijfslag waargenomen. Uit het nader onderzoek uit 2003 blijkt dat de hoeveelheid met olie verontreinigde grond ingeschat is op circa  $1.000 \text{ m}^3$ . In het grondwater zijn sterk verhoogde concentraties aan vluchtige aromaten aangetoond. Er is sprake van een geval van een ernstige bodemverontreiniging. In noordelijke richting is vanwege de aanwezigheid van een onbekende verhardingslaag op circa 1,5 m -mv. de verontreiniging niet volledig ingekaderd. De verticale begrenzing is waargenomen op circa 1,5 tot 2,5 m -mv. Op basis van een risico-evaluatie is het treffen van sanerende maatregelen als urgent beoordeeld. De aanwezigheid van een kunststof drinkwaterleiding binnen het verontreinigde gebied en de verspreiding naar en via het oppervlaktewater en het grondwater zijn bepalend voor de urgentie. In 2004 is een saneringsplan en in 2005 een saneringsevaluatie opgesteld. Onduidelijk is of het bevoegd gezag heeft ingestemd met het ingediende evaluatieverslag en de sanering als afgerond kan worden beschouwd. Voor de bestemmingsplan wijziging is dit niet van invloed, omdat de functie van het gebied niet zal wijzigen, tevens zijn hier geen (graaf)werkzaamheden voorzien.

**Figuur 6.1: Locatie met verontreinigingen (zinkverontreiniging in grond: blauwe kruis, minerale olie verontreiniging in grond- en grondwater: rode contour)**

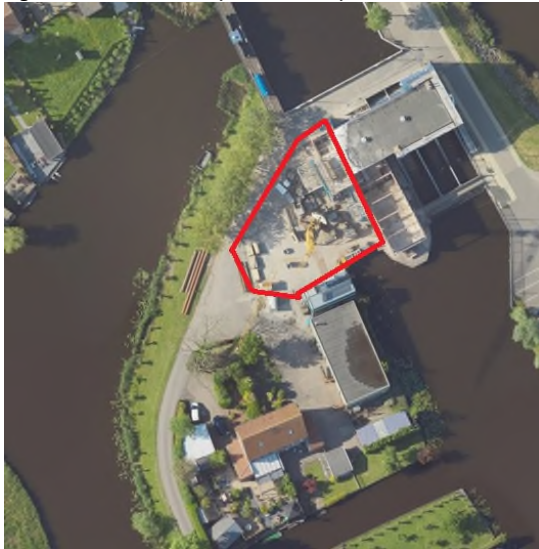
Ter plaatse van het gemaal vinden momenteel werkzaamheden plaats. Vanwege de werkplaats, was het niet mogelijk om rondom aan de westzijde van het gemaal een terreinverkenning uit te voeren (zie onderstaande figuur). Men is hier voornemens om bestemmingswijzingen door te voeren. Op de locatie is grotendeels bebouwing met tuin en deels een openbare geasfalteerde weg aanwezig. Op dit deel van het terrein zijn geen bijzonderheden waargenomen.

**Figuur 6.3: Werkterrein (rode contour)**

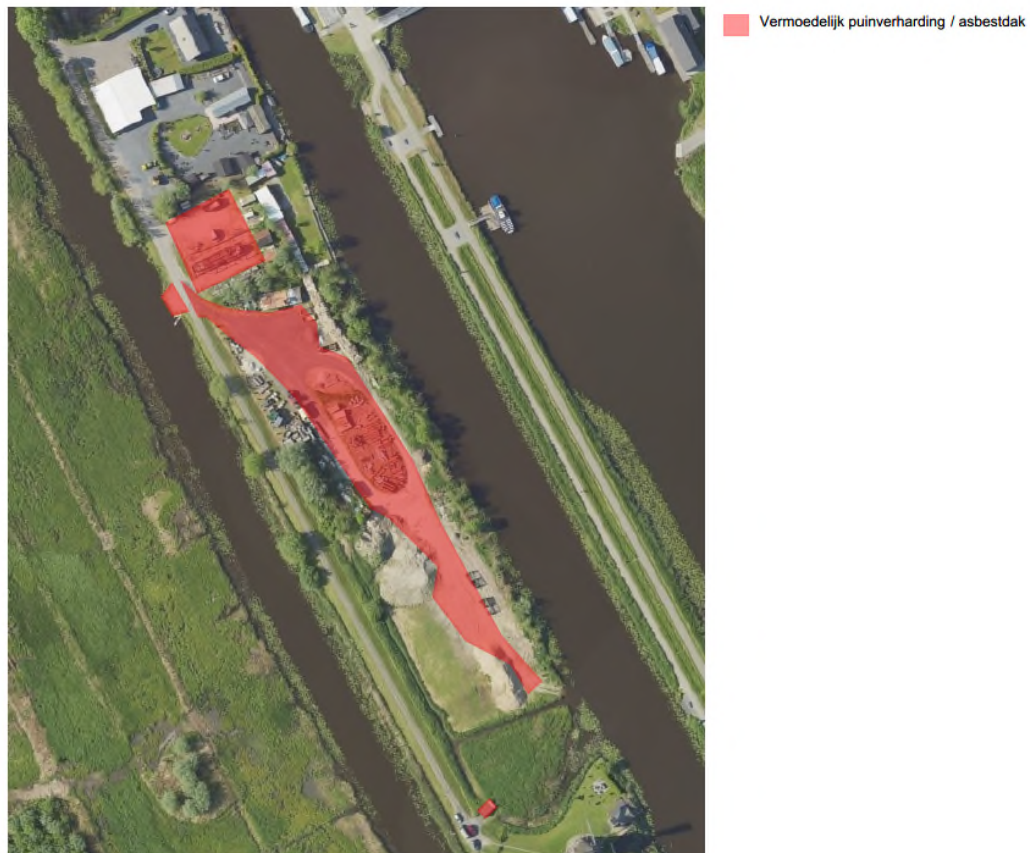
Figuur 9.2: Locaties met (puin)verhardingen

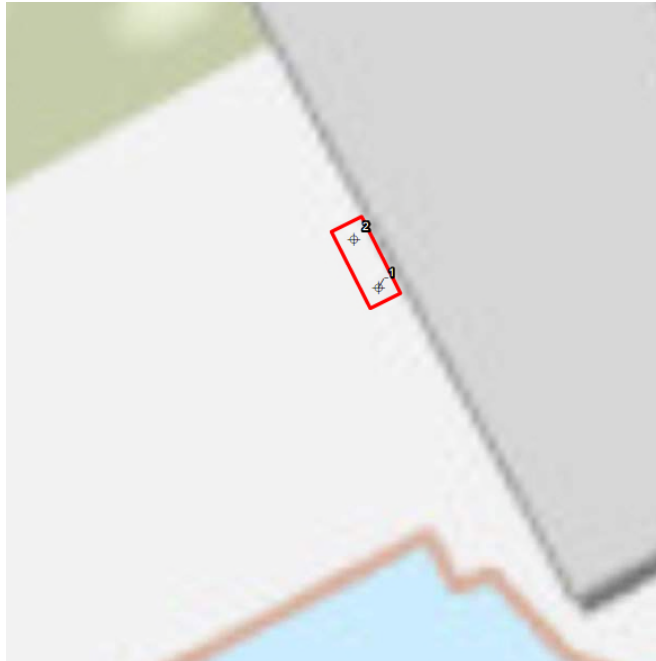
**Figuur: Locatie met sterke zinkverontreiniging**

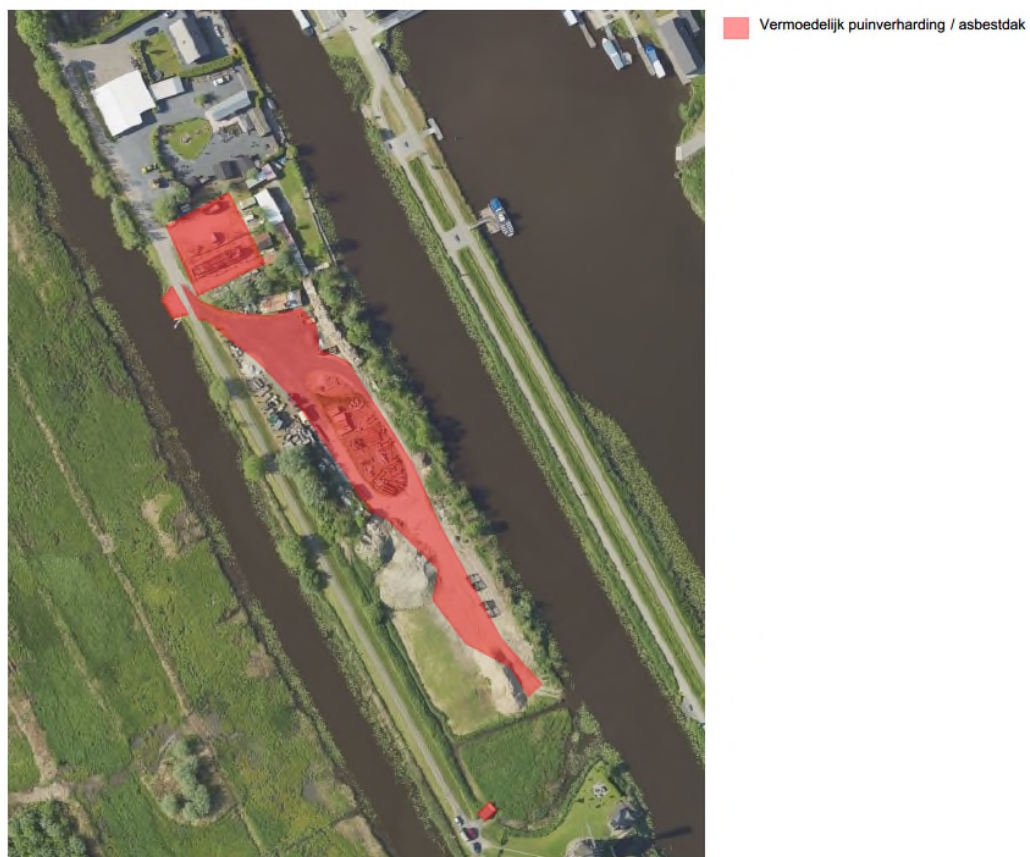
**Figuur 9.1: Locaties met (puin)verhardingen**
