## **VERKEERSLICHTENKAART BOMEN DELFZICHT Delfzijl**

29 november 2021

Opdrachtgever: Gemeente Eemdelta  
Oebele Elverdink  
Johan van den Korputplein  
9934 EA DELFZIJL

Opgesteld door: Heldergroen advies  
Bjorn Olthof (European Tree Technician)  
[bjorn@heldergoeadvies.nl](mailto:bjorn@heldergoeadvies.nl)

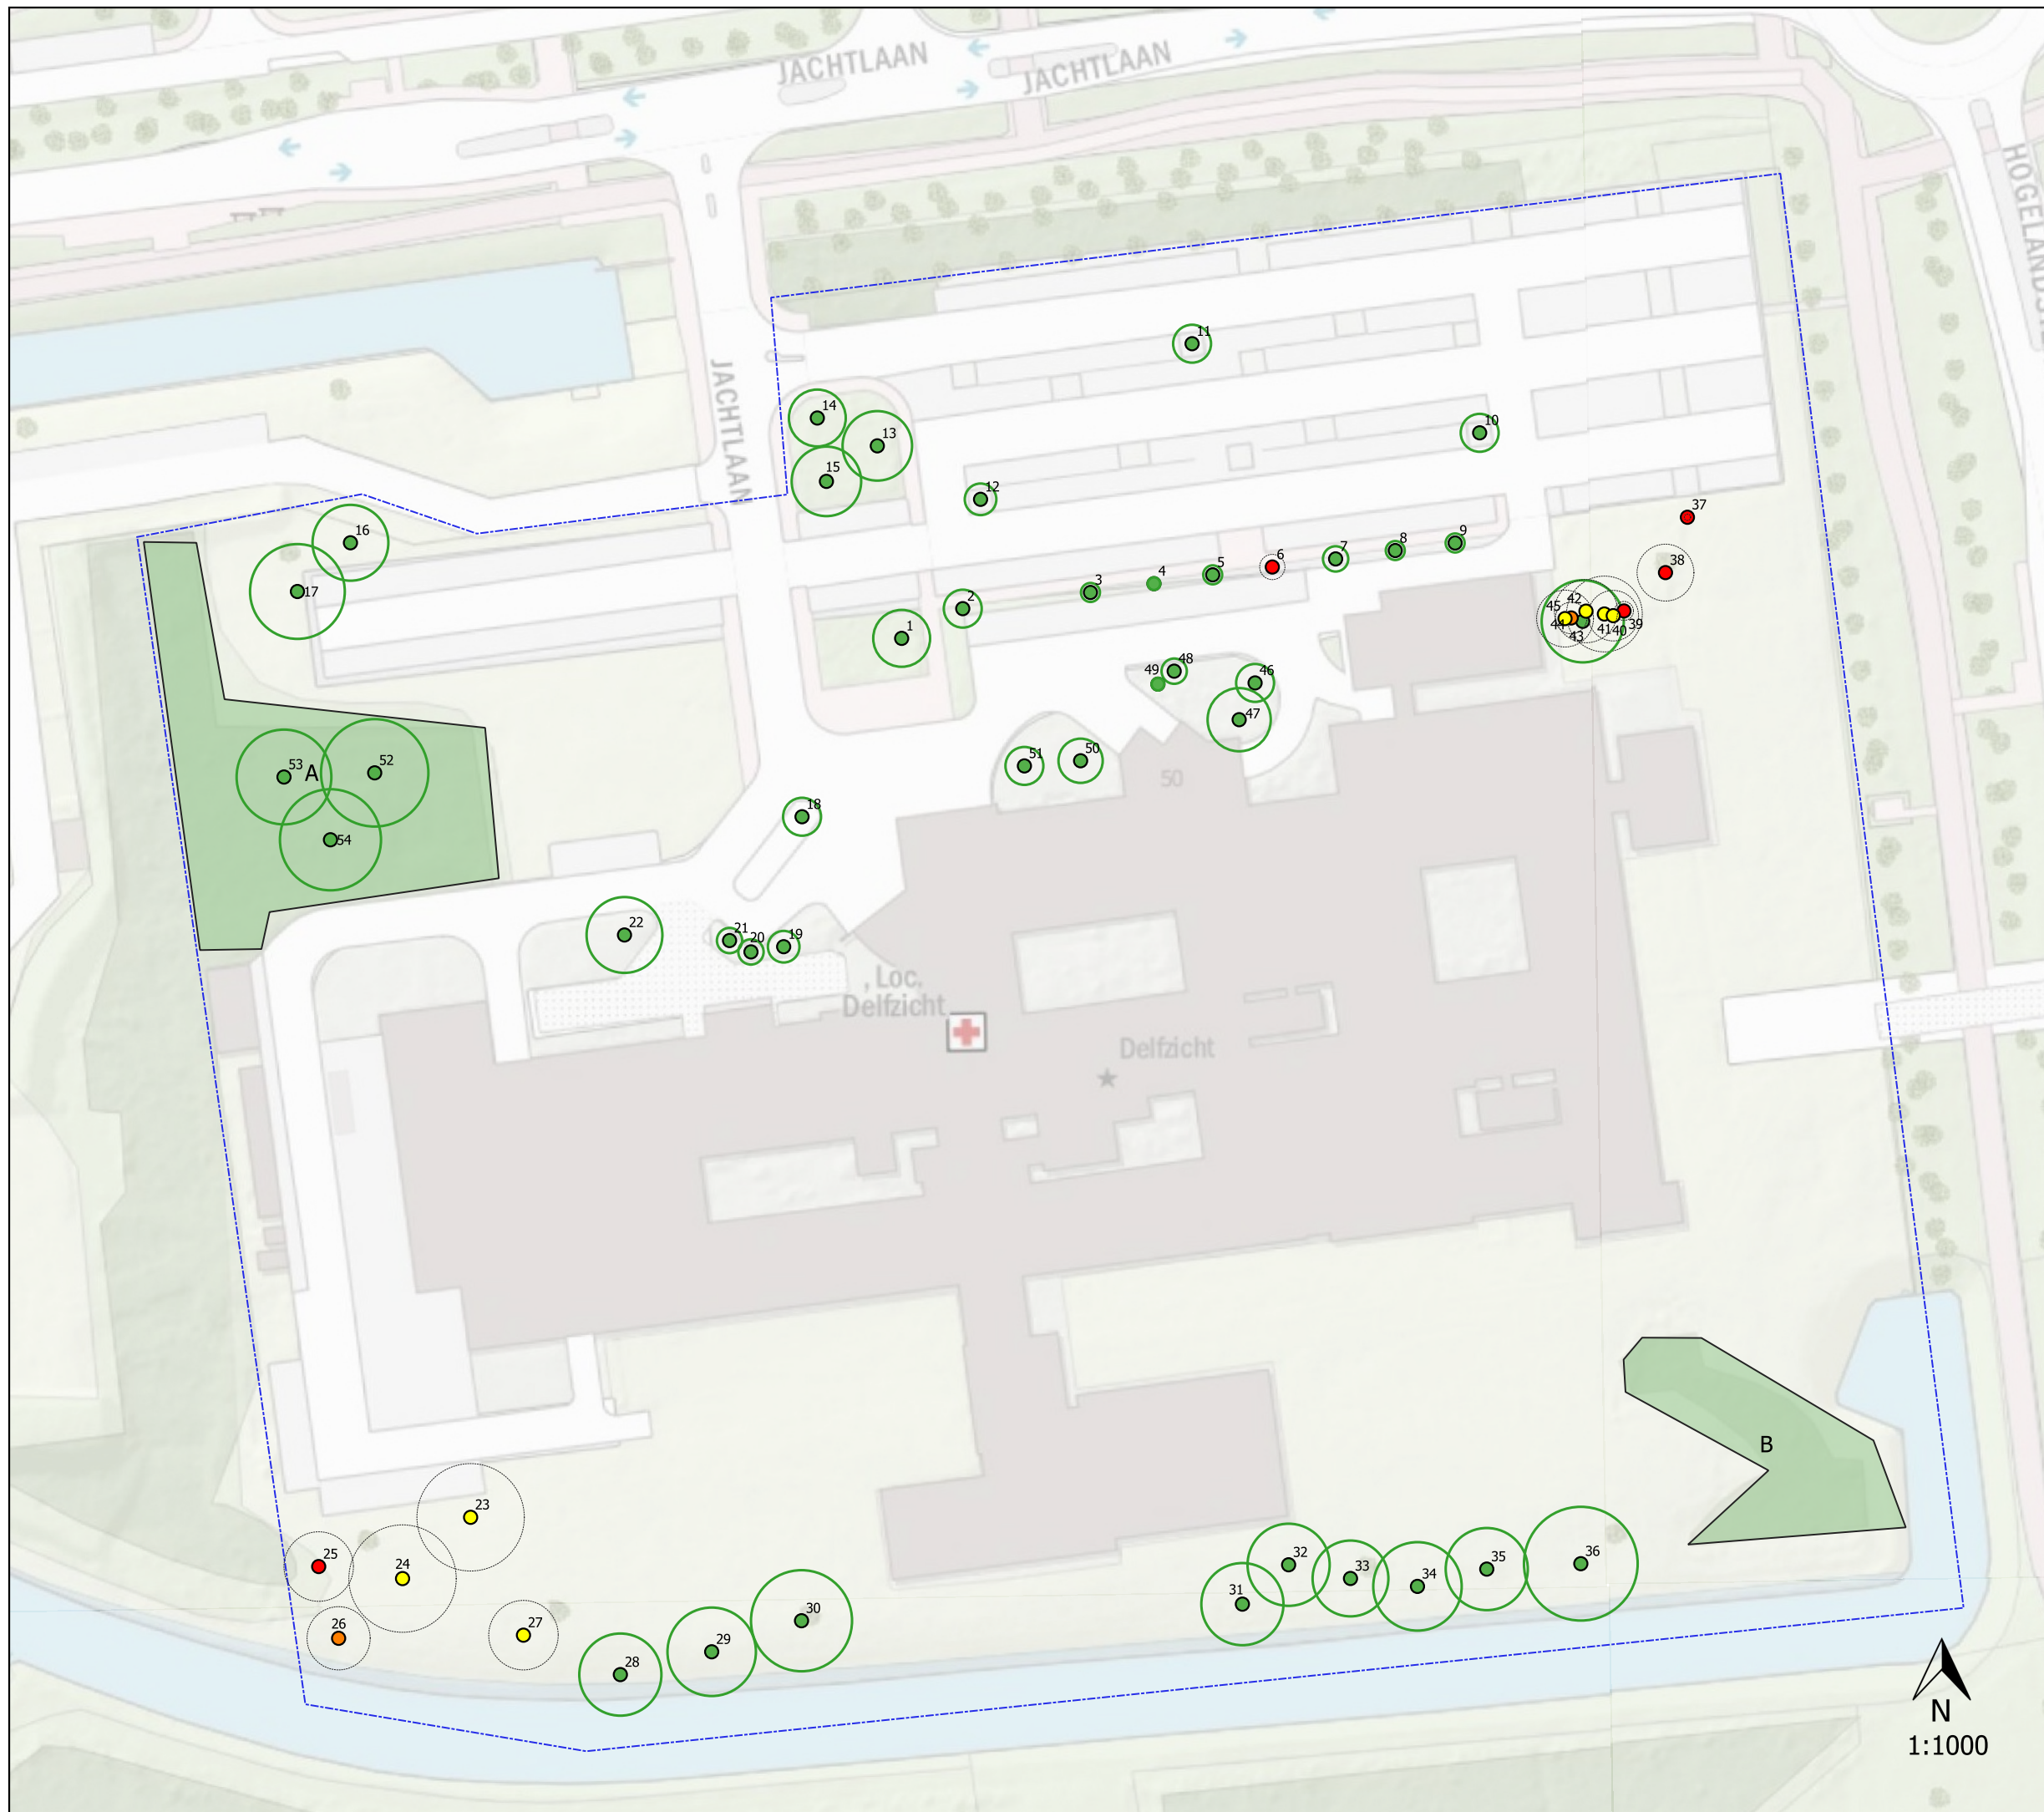
## BIJLAGE 3

Veel bomen hebben een redelijke tot goede toekomstverwachting. Een zevental bomen hebben een (duidelijk) verminderde toekomstverwachting van minder dan 10 jaar. Veelal wordt dit veroorzaakt door een combinatie van conditie, boomsoort, gebreken, specifieke soorteigenschappen en/of een eventuele beperking van de (onder- en/of bovengrondse) groeiruimte. De toekomstverwachting van de bomen is op tekening weergegeven in bijlage 3.

- bij een herinrichting de bomen met een sterk verminderde toekomstverwachting (minder dan 5 jaar) te rooien. In totaal wordt geadviseerd om bij een herinrichting vijf bomen te rooien. Deze bomen zijn rood op de tekening in bijlage 3 weergegeven;
- bij een herinrichting de bomen met een verminderde toekomstverwachting (tussen 5 en 10 jaar) indien mogelijk te behouden. Mochten deze bomen bij een herinrichting in de weg staan dan wordt geadviseerd om deze beide bomen te rooien. Deze bomen zijn oranje op de tekening in bijlage 3 weergegeven;
- bij een herinrichting de bomen met een goede toekomstverwachting (meer dan 10 jaar) te behouden. Deze bomen zijn groen en geel op de tekening in bijlage 3 weergegeven. Mocht bij de herinrichting bomen met een goede toekomstverwachting moeten wijken dan kunnen mogelijk enkele bomen verplant worden.
