# Asbestinventarisatierapport

## Asbestinventarisatie ter voorbereiding van de algehele sloop van een voormalig tuincentrum aan de Vronermeerweg 27A te Sint Pancras.

Asbestinventarisatie sloop voormalig tuincentrum  
Vronermeerweg 27A te Sint Pancras  
Opdrachtnummer 22.119

Versie 1  
Datum 17 aug. 2022  
Blz. 1 van 10.

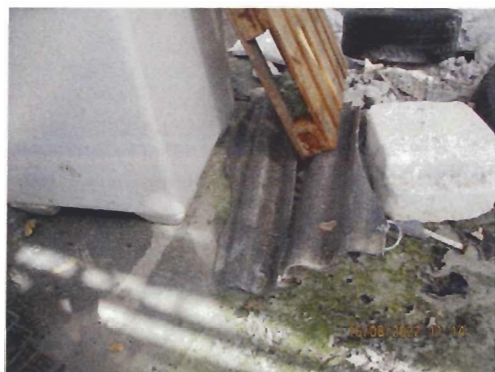
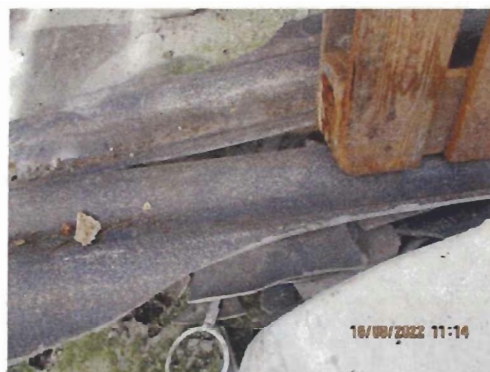
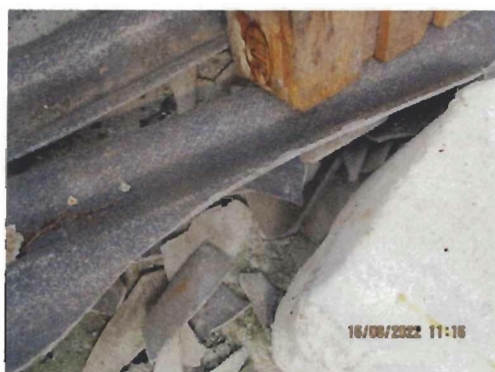
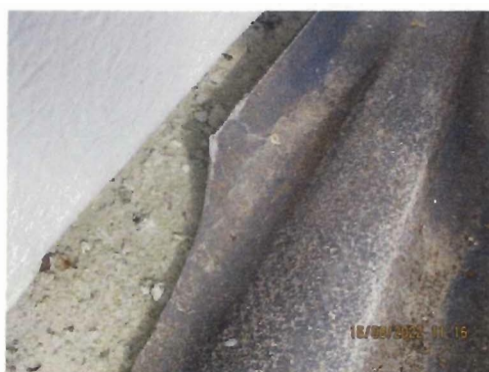
Stukken en brokken asbestverdachte plaat (niet asbesthoudend).

Idem.

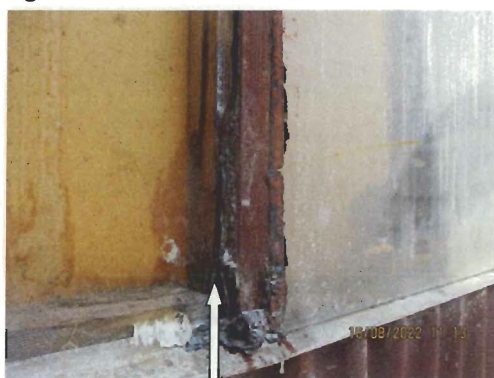
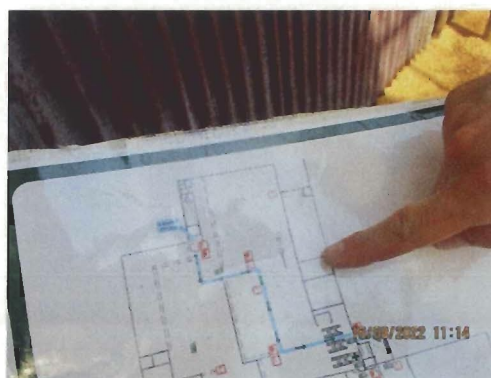
Asbesthoudende beglazingskit (M01); detailfoto en plaats.

- Op een plaats (zie plattegrondtekening – bijlage) is een scheidingswand aangetroffen waarbij de glaspanelen zijn voorzien van een asbestverdachte bitumineuze beglazingskit. De beglazing is verder voorzien van neopreen

(kunstrubber) die verder niet asbestverdacht is. Van de beglazingskit is ook een monster M01 ter analyse genomen. Een en ander blijkt inderdaad asbesthoudend te zijn. Het betreft een oppervlakte van circa 30 m<sup>2</sup>. De kit is ernstig beschadigd en licht verweerd. De beglazingskit dient volgens de risicoklasse-indeling 2 als binnensanering te worden verwijderd (zie SMART – bijlage). Omdat hier sprake is van asbesthoudende beglazingskit die toegepast is in tuinbouwkassen, kan de sanering ook worden uitgevoerd volgens de risicoklasse-indeling 1 volgens de werkmethode uit het rapport landelijke afschaling chrysotielhoudende beglazingskit (zie SMART – bijlage).

| Toelichting | verwijderen o.b.v. werkmethode landelijke afschaling chrysotielhoudende beglazingskit | |

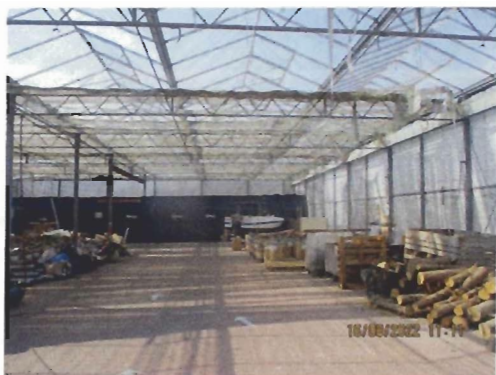
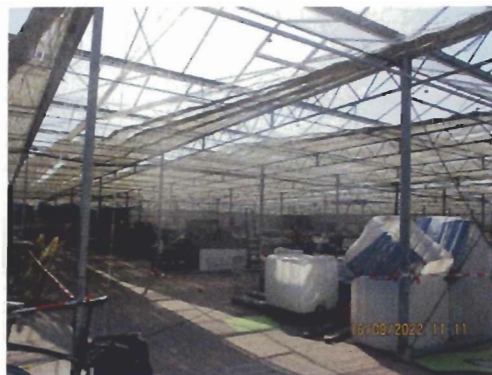
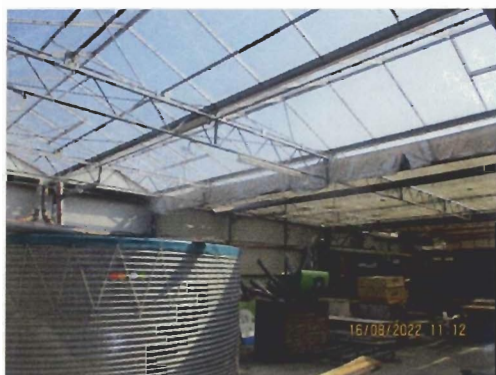
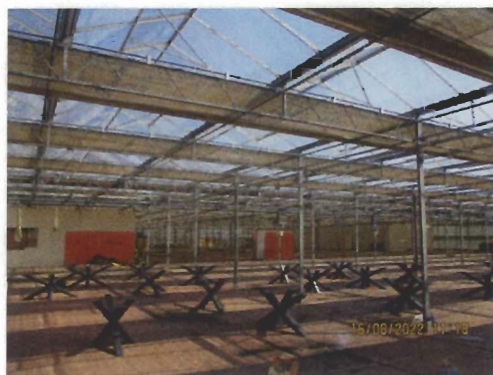
Interieur voormalige tuincentrum in zijn geheel beoordeeld.

Idem.

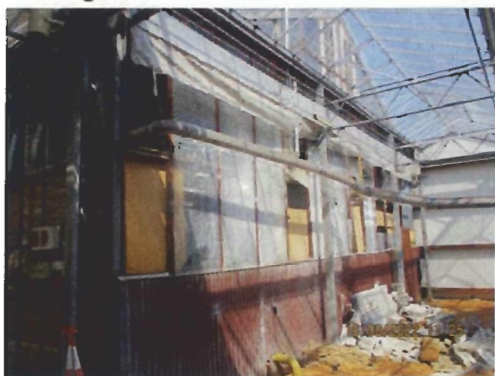
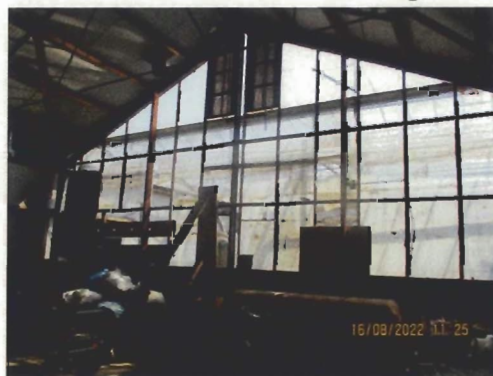
Overzichtsfoto's wand voorzien van asbesthoudende beglazingskit (circa 30 m<sup>2</sup>).

| Afmetingen | wand van circa 30 m2 |
| Asbestsoort | chrysotiel |
| Percentage | 2-5% |
| Beschadigd | ernstig |
| Verweerd | licht |

| Verwijderingsmethode | binnensanering |
| Risicoklasse-indeling | 2 (zie SMART – uitdraai in de bijlage) |

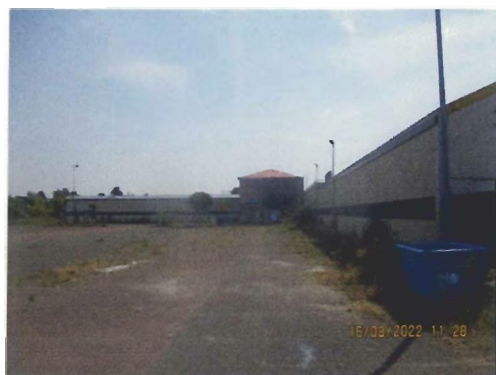
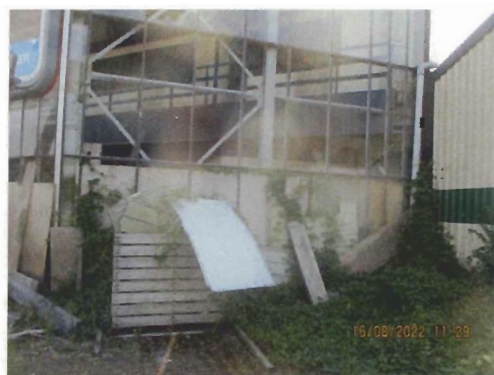
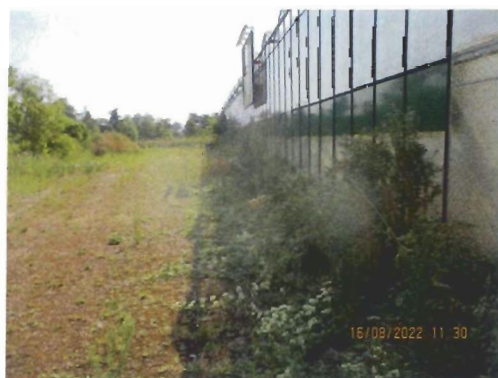
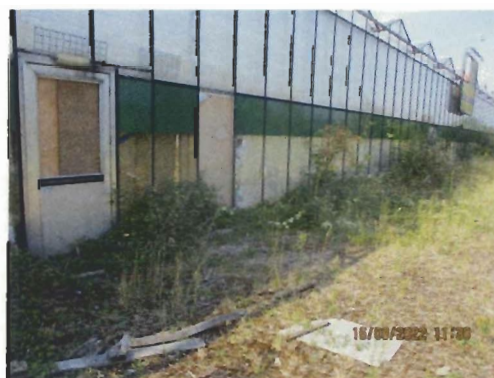
Exterieur voormalige tuincentrum en ruimte rondom (tot 5 m l) geheel beoordeeld.

Idem.
