# Verplantbaarheidsonderzoek zes lindebomen

Ruitersportterrein 't Raamdal - Escharen

i.o.v. Stichting Hippisch Festijn Grave

Opgesteld door: Michel Brands

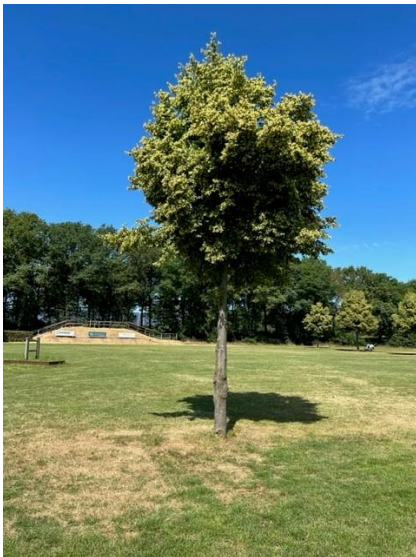
*Afbeelding 5: boom 1*

| Inventarisatielijst | | | | | | | | | | | | | |
|---|---|---|---|---|---|---|---|---|---|---|---|---|---|
| 1 | Tilia cordata | Linde | Gras | 2010 | 20 cm. | 5-7 m. | 2,0-2,5 m. | Redelijk | > 15 jaar | Er bevinden zich enkele bastscheuren onderaan de stam. | Goed | Begeleidingssnoei | Takvrije stam 3 meter. Lichte maaischade onderaan de stam. |

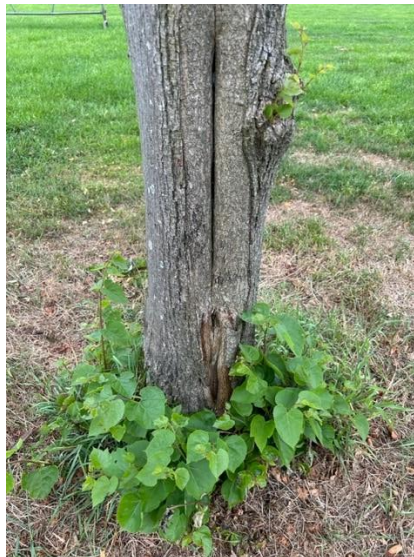
Bij de zes lindebomen zijn nagenoeg geen mechanische gebreken geconstateerd. Alleen boom 1 vertoont enkele bastscheuren en lichte maaischade. Mogelijk verklaart dit de mindere groei ten opzichte van de andere aanwezige lindebomen. Ook bij boom 2 is lichte maaischade uit het verleden zichtbaar. Die lijkt echter goed te overgroeien. Deze beperkte gebreken brengen de veiligheid van de omgeving niet in gevaar en hebben ook geen invloed op de toekomstverwachting van de bomen. Met name de bomen 3 t/m 6 hebben wat bastverdikkingen op de stam als gevolg van terugkerend verwijderen van stamschot. Dit is niet problematisch.

*Afbeelding 6: stamscheur boom 1*

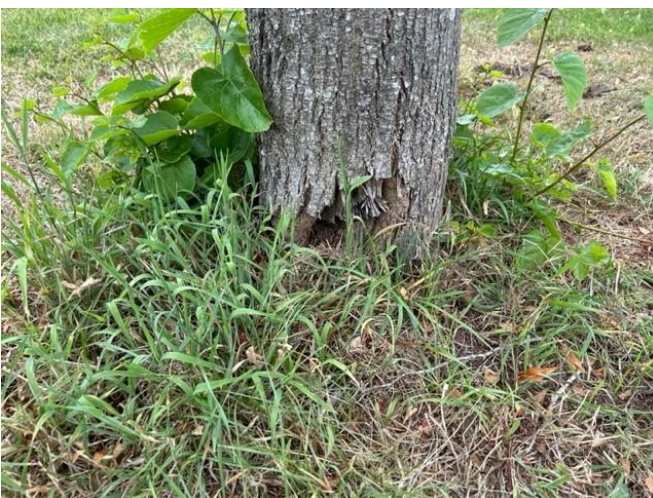
*Afbeelding 7: maaischade boom 1*

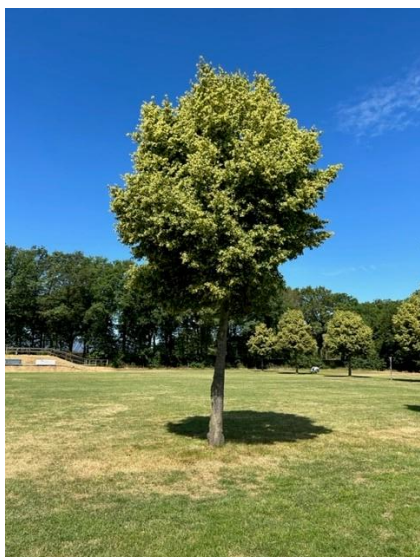
*Afbeelding 8: boom 2*

| Inventarisatielijst | | | | | | | | | | | | | |
|---|---|---|---|---|---|---|---|---|---|---|---|---|---|
| 2 | Tilia cordata | Linde | Gras | 2010 | 23 cm. | 6-8 m. | 3,0-3,5 m. | Goed | > 15 jaar | Geen | Goed | Begeleidingssnoei | Takvrije stam 3 meter. Lichte maaischade onderaan de stam die goed lijkt te overgroeien. |

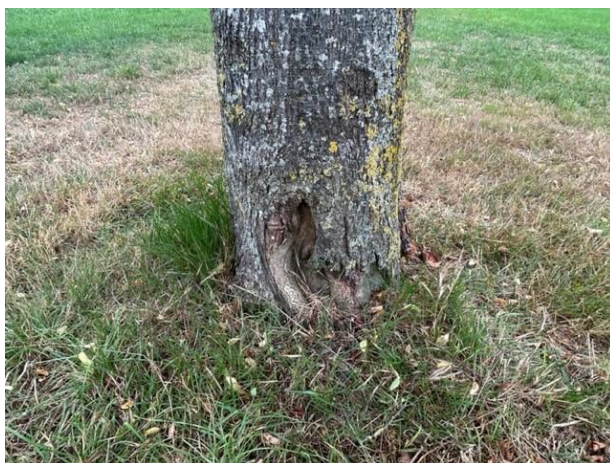
*Afbeelding 9: maaischade overgroeïend boom 2*

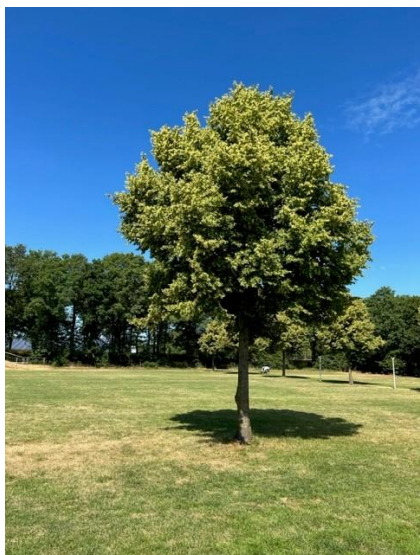
*Afbeelding 10: boom 3*

| Inventarisatielijst | | | | | | | | | | | | | |
|---|---|---|---|---|---|---|---|---|---|---|---|---|---|
| 3 | Tilia cordata | Linde | Gras | 2010 | 23 cm. | 6-8 m. | 3,5-4,0 m. | Goed | > 15 jaar | Geen | Goed | Begeleidingssnoei | Takvrije stam 3 meter. Geen stamschadigingen. |

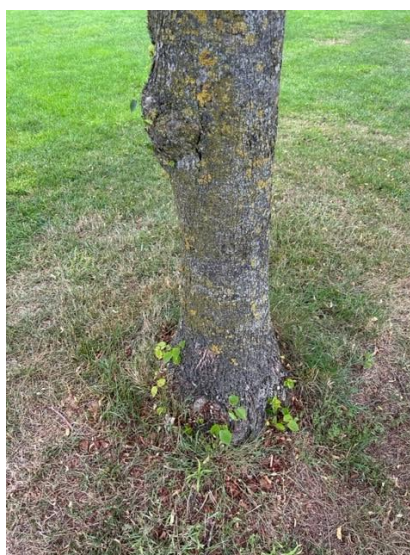
*Afbeelding 11: stam met bastverdikking boom 3*

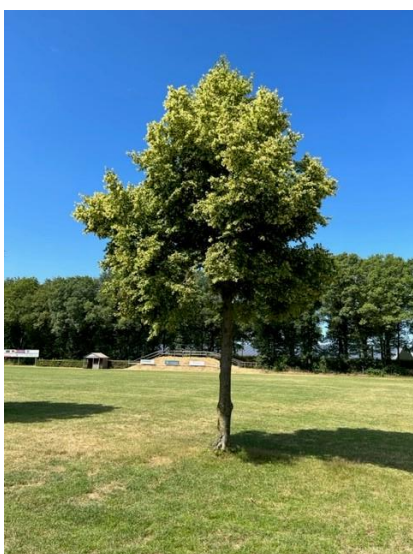
*Afbeelding 12: boom 4*

| Inventarisatielijst | | | | | | | | | | | | | |
|---|---|---|---|---|---|---|---|---|---|---|---|---|---|
| 4 | Tilia cordata | Linde | Gras | 2010 | 22 cm. | 6-8 m. | 3,0-3,5 m. | Goed | > 15 jaar | Geen | Goed | Begeleidingssnoei | Takvrije stam 3 meter. Hier en daar bast-/stamverdikkingen als gevolg van stamschot. |

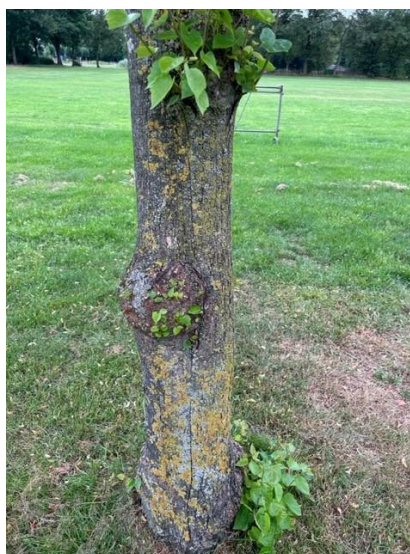
*Afbeelding 13: stam met bastverdikking boom 4*

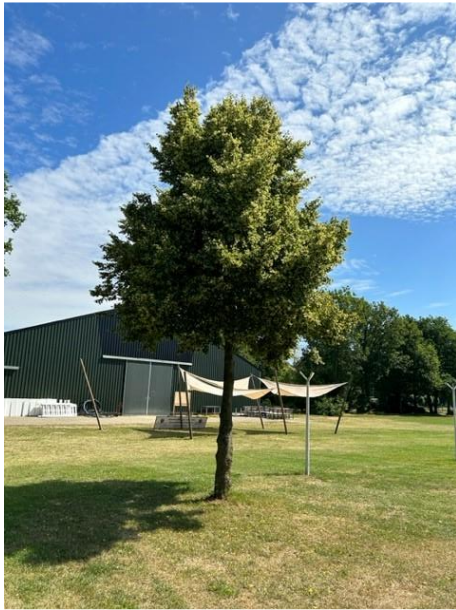
*Afbeelding 14: boom 5*

| Inventarisatielijst | | | | | | | | | | | | | |
|---|---|---|---|---|---|---|---|---|---|---|---|---|---|
| 5 | Tilia cordata | Linde | Gras | 2010 | 22 cm. | 6-8 m. | 3,5-4,0 m. | Goed | > 15 jaar | Geen | Goed | Begeleidingssnoei | Takvrije stam 3 meter. Hier en daar bast-/stamverdikkingen als gevolg van stamschot. |

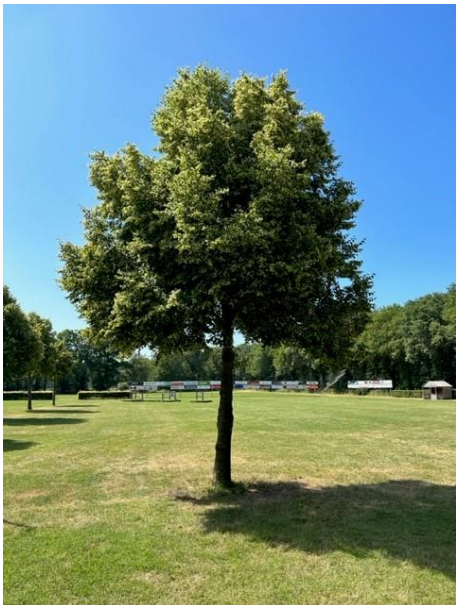
*Afbeelding 16: boom 6*

| Inventarisatielijst | | | | | | | | | | | | | |
|---|---|---|---|---|---|---|---|---|---|---|---|---|---|
| 6 | Tilia cordata | Linde | Gras | 2010 | 25 cm. | 6-8 m. | 3,5-4,0 m. | Goed | > 15 jaar | Geen | Goed | Begeleidingssnoei | Takvrije stam 3 meter. Hier en daar bast-/stamverdikkingen als gevolg van stamschot. |

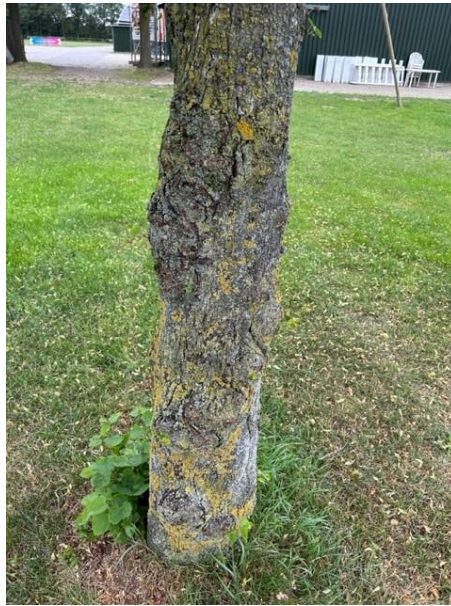
*Afbeelding 15: stam met bastverdikking boom 5*

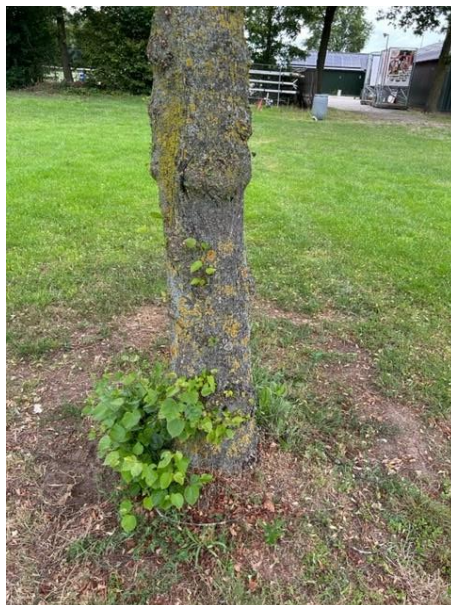
*Afbeelding 17: stam met bastverdikking boom 6*

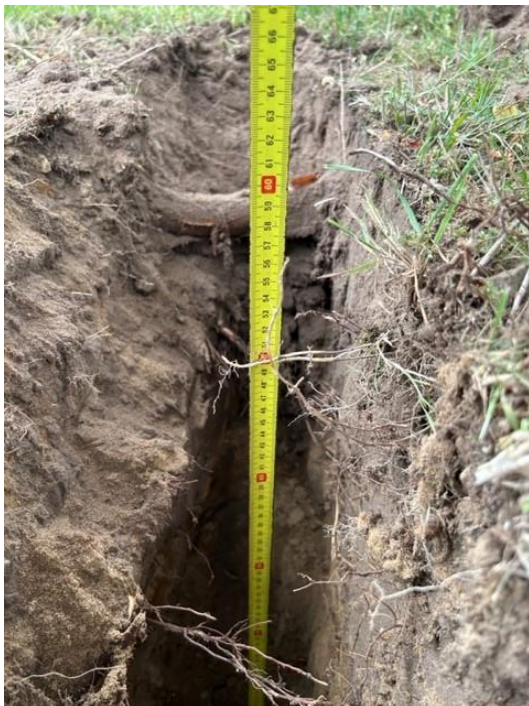
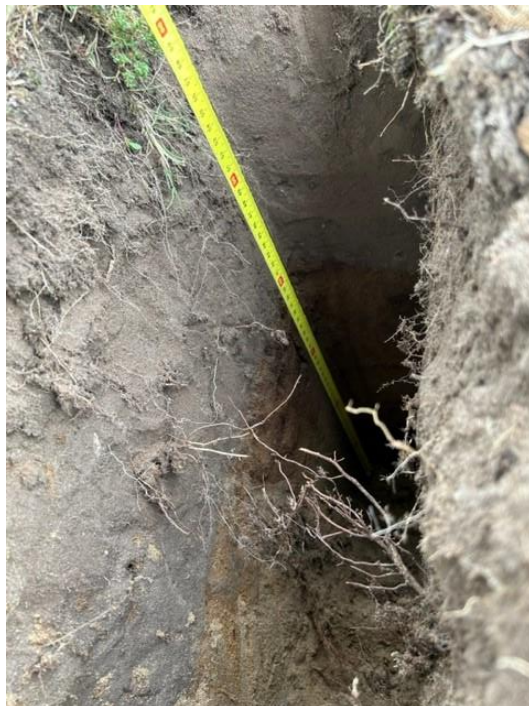
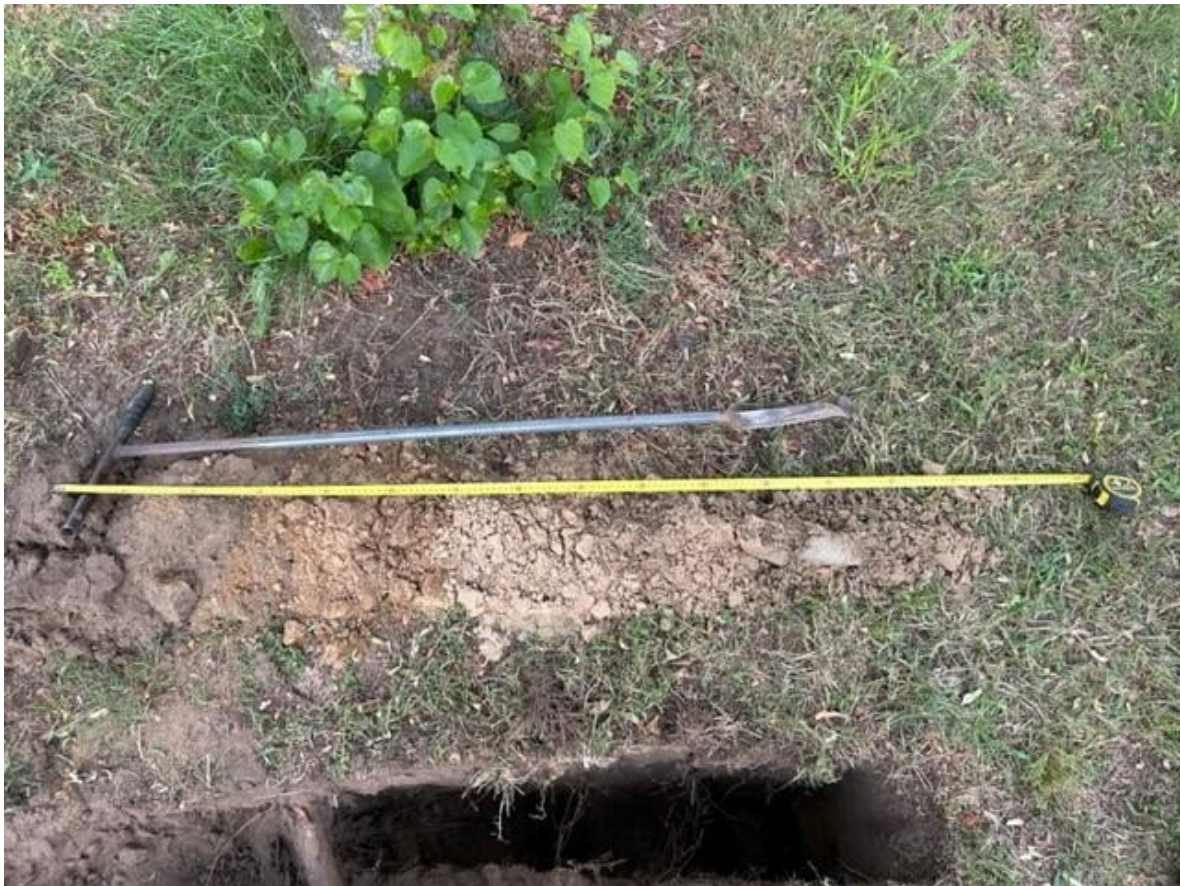
| Opbouw bodemprofiel | <p>Bouwvoor van ongeveer 30 cm. met licht humeus, leemarm matig fijn zand, droog.</p> <p>Op 30-45 cm. diepte een laag matig fijn zand met enige roestverkleuring, licht vochtig.</p> <p>Vanaf 45 cm. diepte wordt leemarm matig fijn geel zand aangetroffen, licht vochtig.</p> <p>Op ongeveer 100-115 cm. diepte is een leemlaag aangetroffen. Daaronder leemarm matig fijn geel zand, licht vochtig.</p> |
| Beworteling | <p>In de bouwvoor is fijne beworteling zichtbaar, doorlopend tot ongeveer 60 cm. onder het maaiveld. Vlak onder het maaiveld is één dikkere wortel van ongeveer 4 cm. dikte aangetroffen, verder alleen wortels dunner dan 2 cm. dikte.</p> |

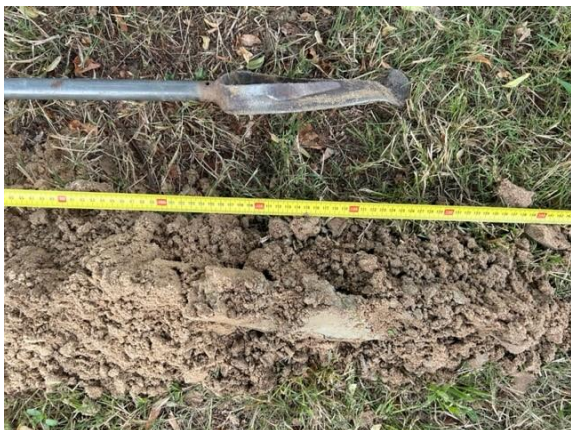
*Leemlaag op 100-115 cm. onder maaiveld*

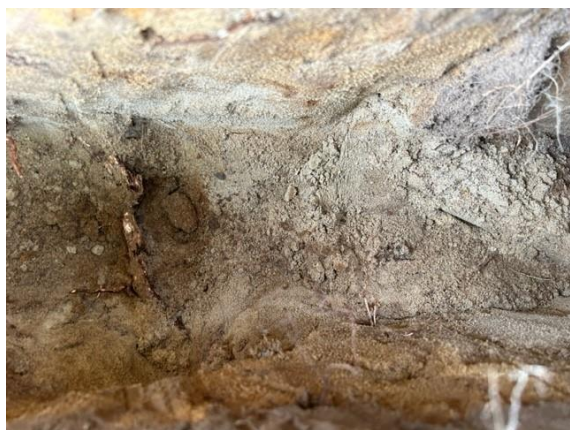
*Wortel van 1,5 cm. dikte op 60 cm. diepte*

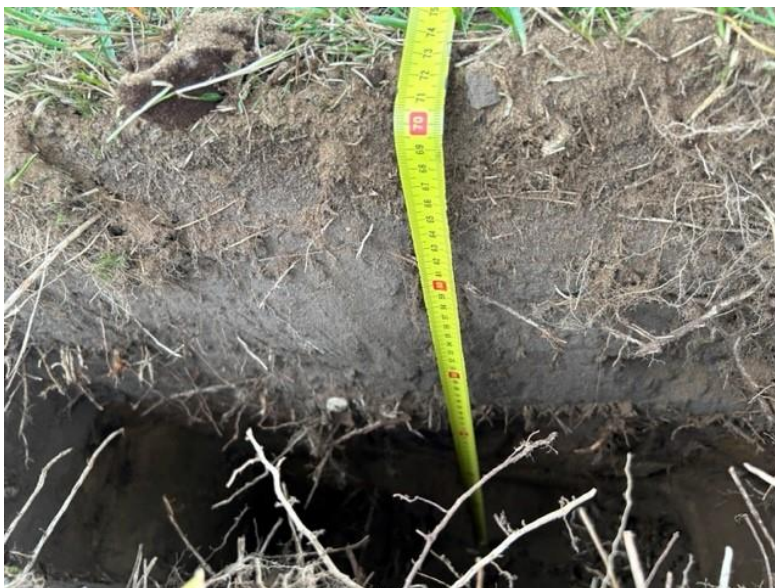
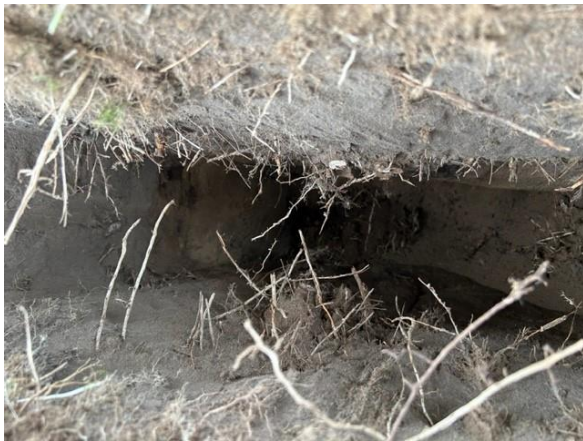
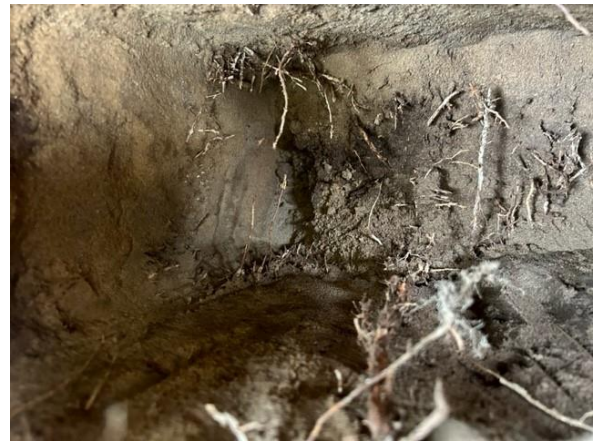
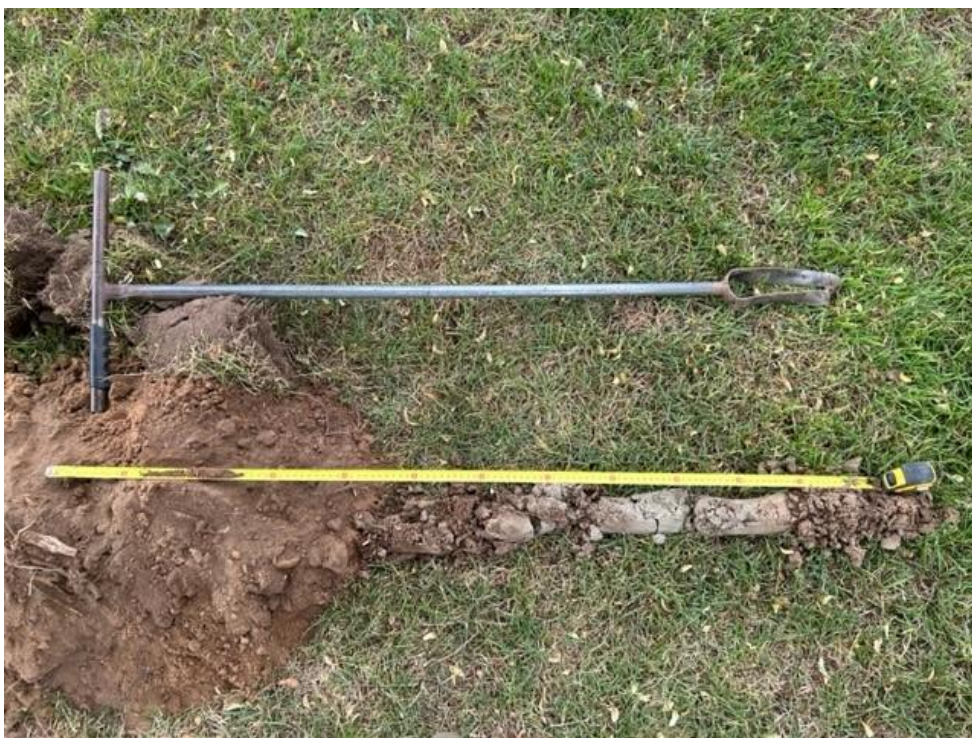
| <p>Opbouw bodemprofiel</p> | <p>Bouwvoor van ongeveer 40 cm. met licht humeus, leemarm matig fijn zand, droog.<br/> Op 40-45 cm. diepte een laag matig fijn zand met heel weinig roestverkleuring, licht vochtig.<br/> Vanaf 45 cm. diepte wordt leemarm matig fijn geel zand aangetroffen, licht vochtig.<br/> Op ongeveer 90-110 cm. diepte is een leemlaag aangetroffen. Daaronder leemarm matig fijn geel zand, licht vochtig.</p> |
| <p>Beworteling</p> | <p>In de bouwvoor is royaal fijne beworteling zichtbaar, vooral op 25-30 cm. diepte. Tussen de 25 en 50 cm. diepte is de beworteling wat minder en op een diepte van 5-60 cm. weer duidelijk aanwezig. Op ongeveer 70 cm. diepte worden geen wortels meer aangetroffen. Er is één dikkere wortel van ongeveer 3 cm. dikte in de bouwvoor aangetroffen, verder alleen wortels dunner dan 2 cm. dikte.</p> |

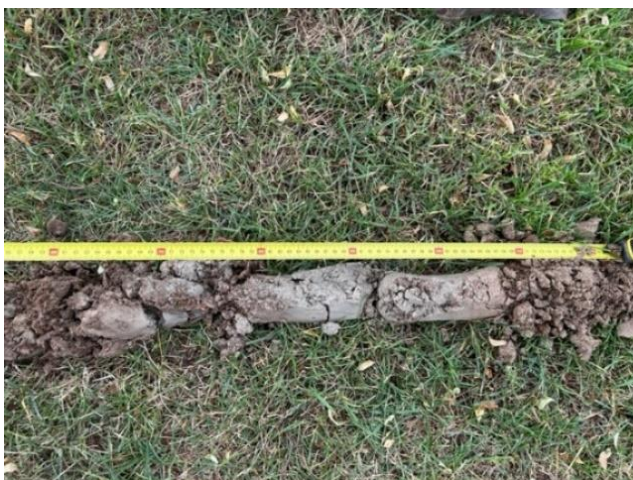
*Leemlaag op 90-110 cm. onder maaiveld*

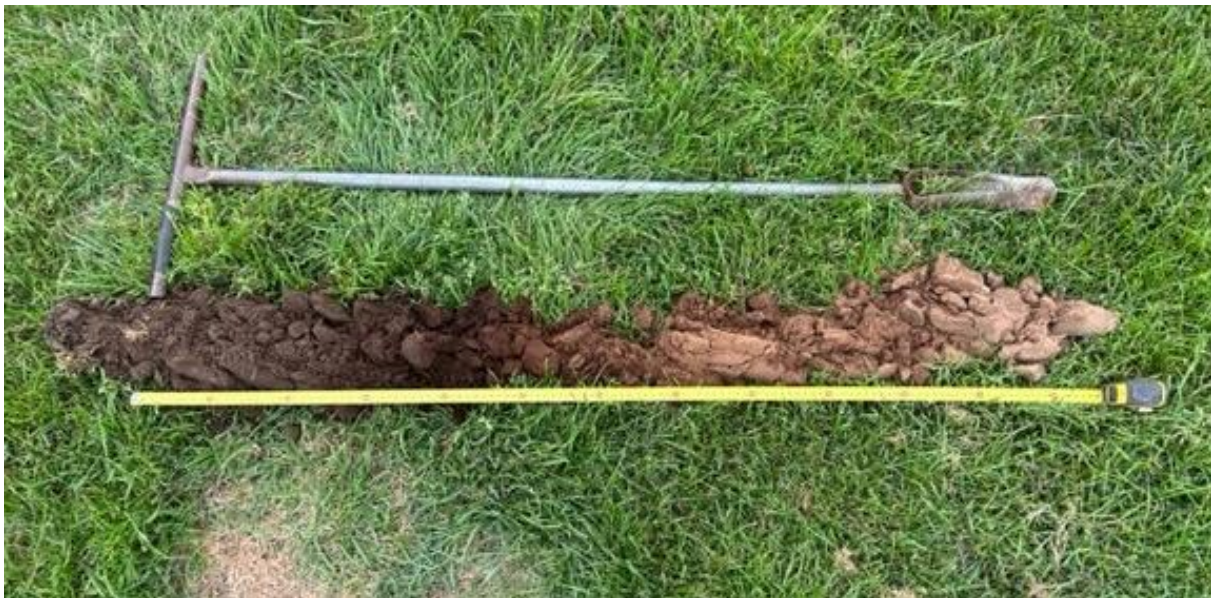
*Bodemprofiel grondboring 3 van maaiveld tot 120 cm. onder maaiveld*

| <p>Opbouw bodemprofiel</p> | <p>Bouwvoor van ongeveer 30 cm. met licht humeus, leemarm matig fijn zand, droog.<br/>Op 30-50 cm. diepte een matig humeuze laag, donkerverkleuring met iets roestverkleuring, langzaam overgaand naar leemarm matig fijn geel zand op 80 cm. diepte, licht vochtig. Er is geen leemlaag aangetroffen.</p> |

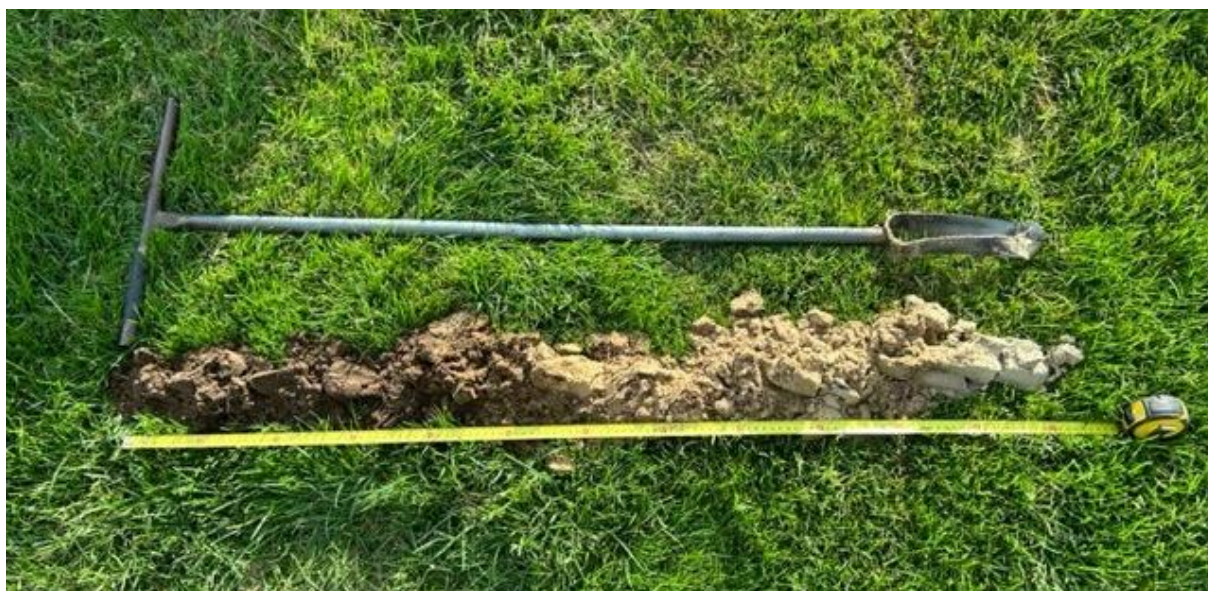
*Bodemprofiel grondboring 4 van maaiveld tot 120 cm. onder maaiveld*

| <p>Opbouw bodemprofiel</p> | <p>Bouwvoor van ongeveer 35 cm. met licht humeus, leemarm matig fijn zand, droog.</p> <p>Op 35-45 cm. diepte een uitspoelingslaag met enige roestverkleuring, licht vochtig.</p> <p>Van 45-100 cm. diepte leemarm matig grof geel zand, licht vochtig.</p> <p>Op 100 cm. diepte is een heel klein beetje leem aangetroffen</p> <p>Van 100-120 cm. diepte leemarm matig fijn geel zand, licht vochtig.</p> |
