**Redengevende omschrijving met waardestelling**

**Driehoek 11 Oploo**

**Gemeente Sint-Anthonis**

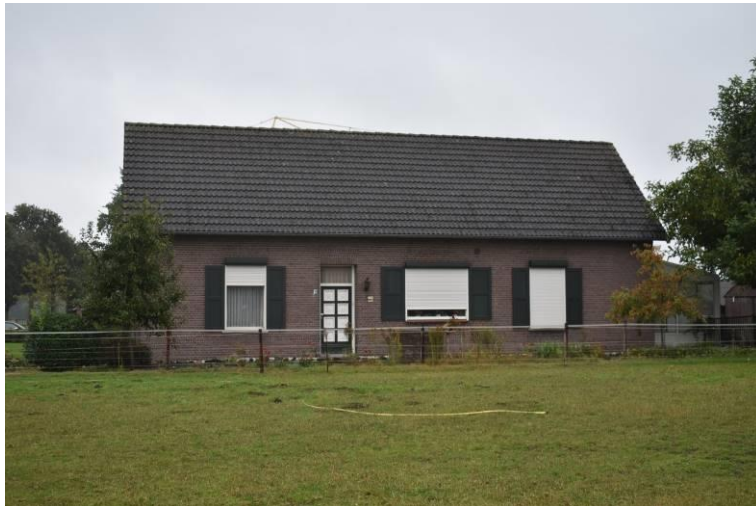
De voorgevel van de boerderij is in de jaren '60 van de twintigste eeuw opnieuw opgetrokken in rode machinale baksteen in kruisverband met een cementvoeg. In de voorgevel bevinden zich uiterst links en rechts een vernieuwd éénruitsvenster met bovenlicht, met daarboven siermetselwerk, met een hardstenen raamdorpel en vernieuwde houten schijnluiken. Daartussen

*Voorgevel.*

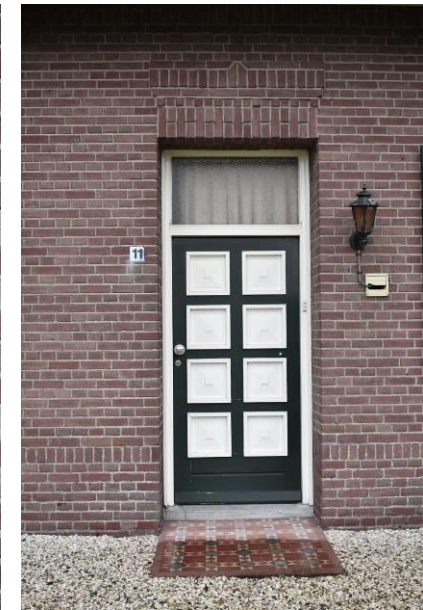
*Vernieuwde voordeur.*

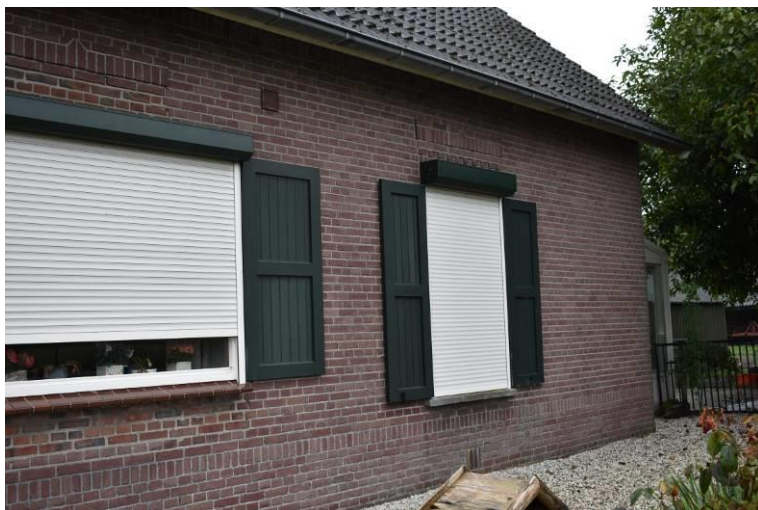
*Rechterzijde voorgevel met links het verbrede venster met siermetselwerk erboven.*

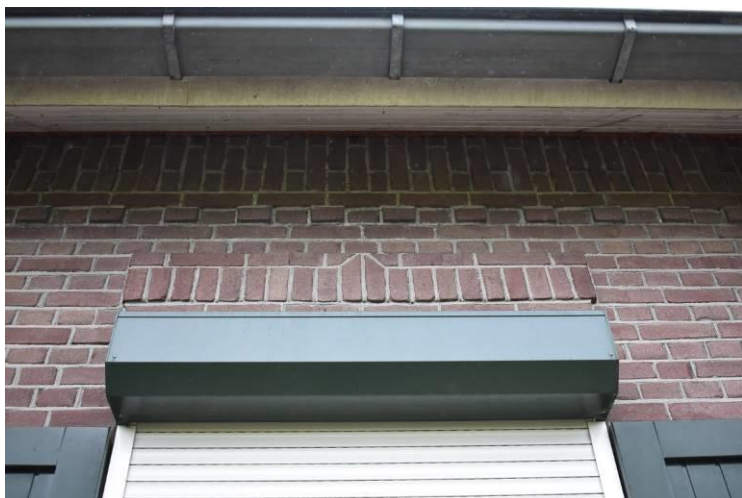
*Siermetselwerk boven gevelopeningen in voorgevel.*

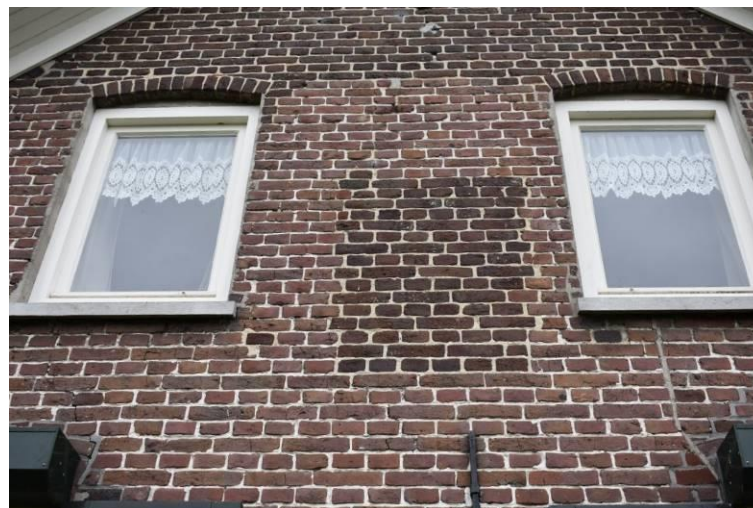
*Vensters op de verdieping in linkerzijgevel.*

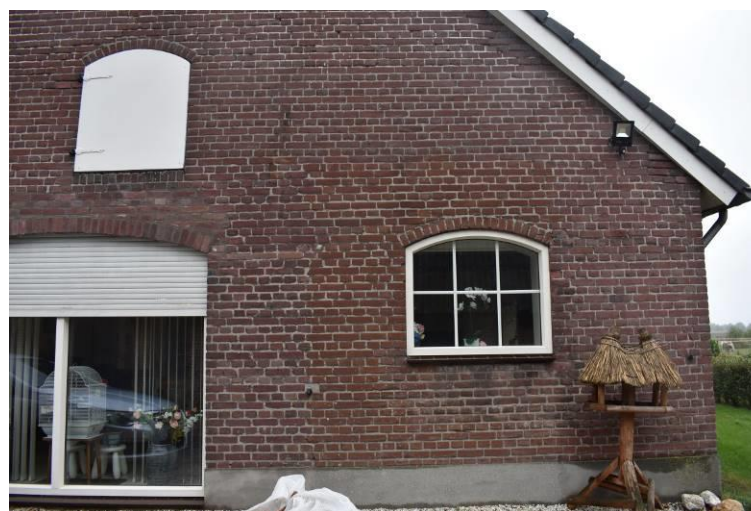
*Sporen van een dichtgemetselde deuropening in de achtergevel.*

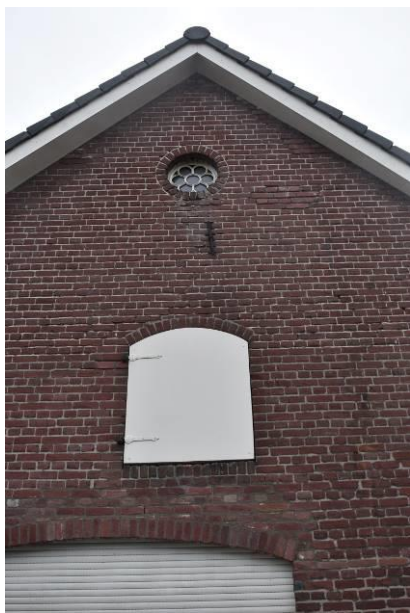
*Luik en rondvenster in de achtergevel.*

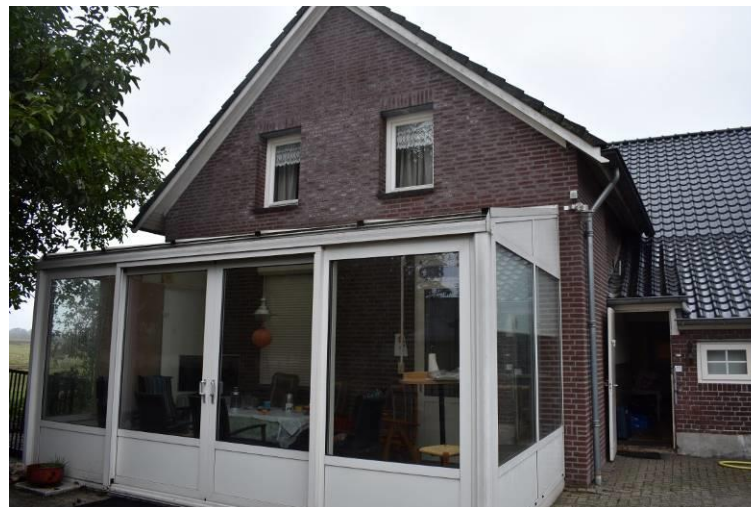
De rechterzijgevel van het woongedeelte is, na een brand, in de 21<sup>ste</sup> eeuw van een nieuwe metselwerkschil in vrij verband met een cementvoeg. Op de begane grond bevindt zich een vensteropening met daarvoor een rolluik en met een hardstenen raamdorpel. Rechts hiervan bevindt zich een later aangebrachte kunststof deur. Tegen de gevel is later een kunststof serre gebouwd. Op de verdieping bevinden zich twee éénruitsvensters. In deze gevelopeningen is de dikte zichtbaar van de muur die tegen de oorspronkelijke gevel is gezet.

*Serre tegen de nieuw opgetrokken rechterzijgevel.*

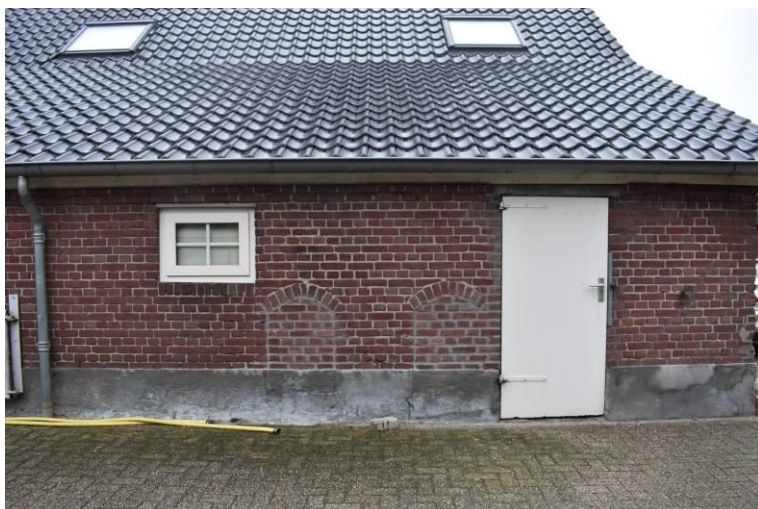
*Dichtgemetselde varkensdeurtjes in de rechterzijgevel.*

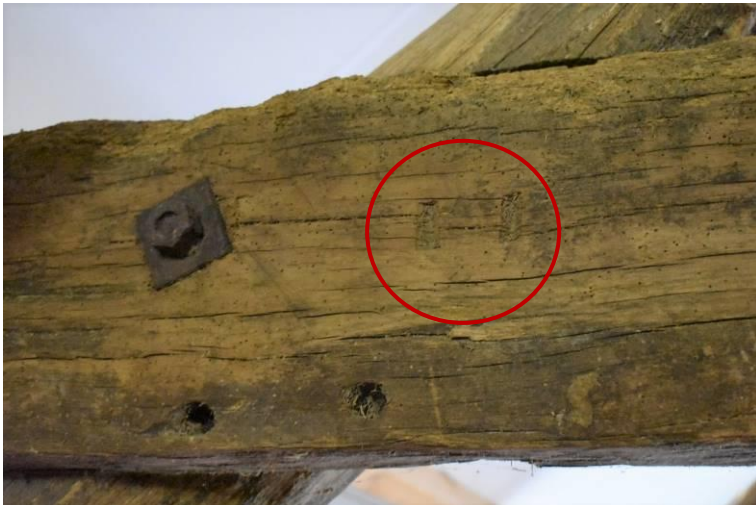
bouten en moeren. De telmerken I en IV, II en IIV, III en IIIV, en IIII en IIIIV zijn zichtbaar. De V maakt vermoedelijk telkens het onderscheid tussen rechts en links. De aanwezige sporen van oudere houten pen-gat verbindingen en van dwarsbalken duiden erop dat de spanten hergebruikt zijn.

*Telmerk II in een van de spanten. Tevens zijn sporen van een oudere pen-gatverbinding zichtbaar.*

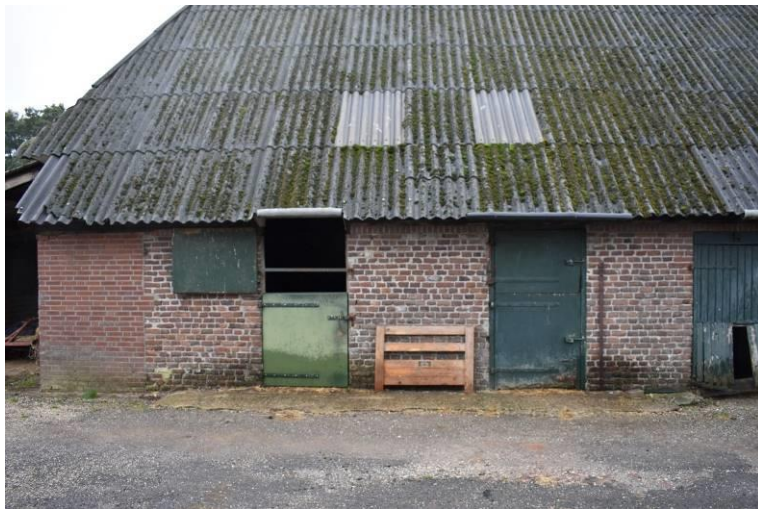
*Linkerzijde van de voorgevel van de schaapskooi met oorspronkelijk metselwerk.*

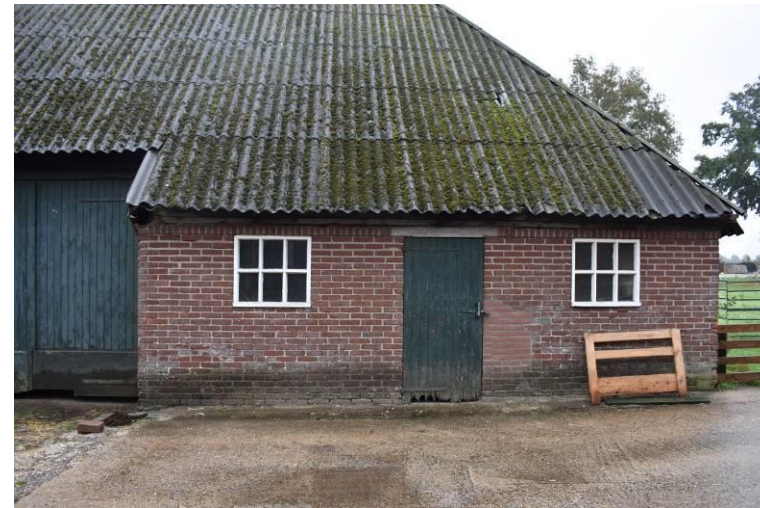
*Rechterzijde van de voorgevel van de schaapskooi met vernieuwd metselwerk.*

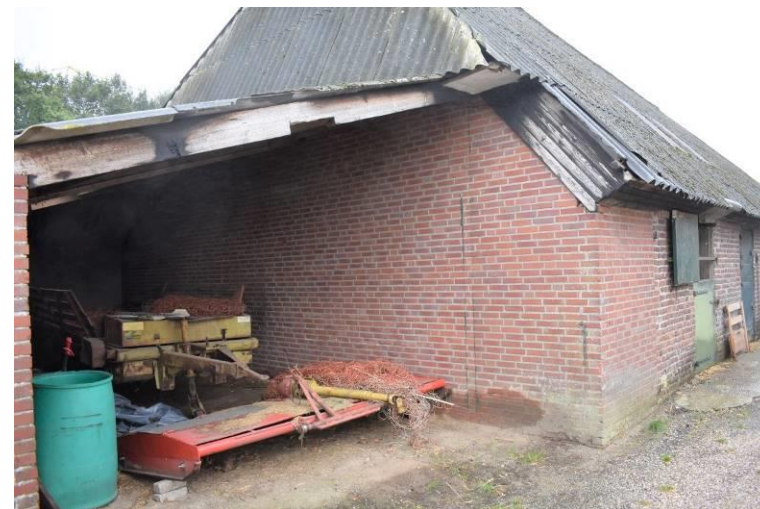
*Linkerzijgevel van de schaapskooi, welke volledig vernieuwd is.*

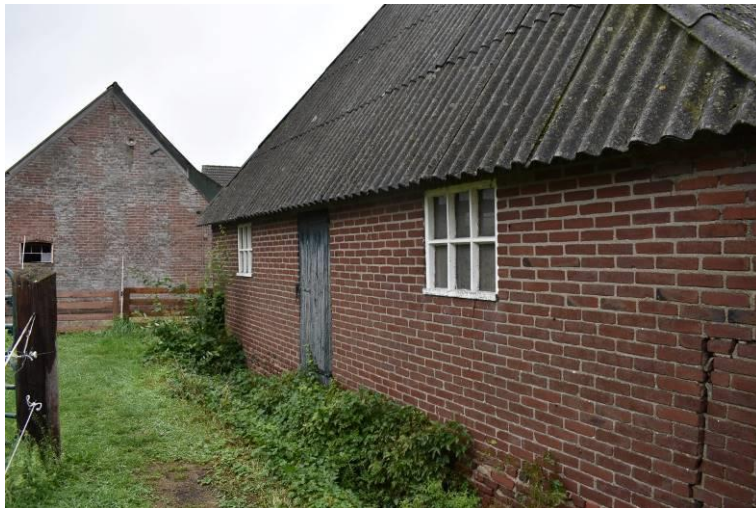
*Rechterzijgevel van de schaapskooi, welke volledig vernieuwd is.*

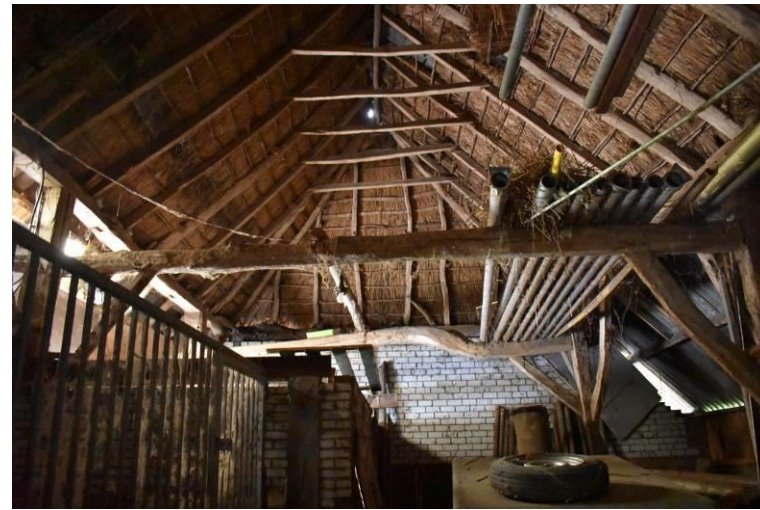
*Oorspronkelijke constructie in de schaapskooi met op de achtergrond vernieuwd metselwerk.*

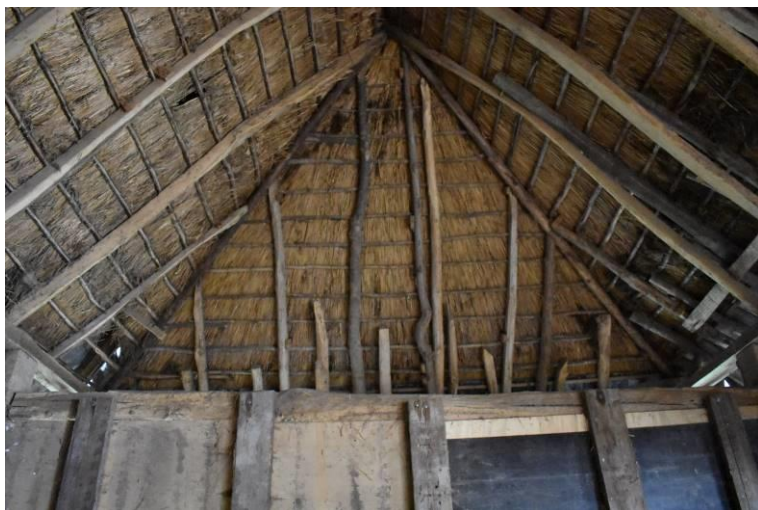
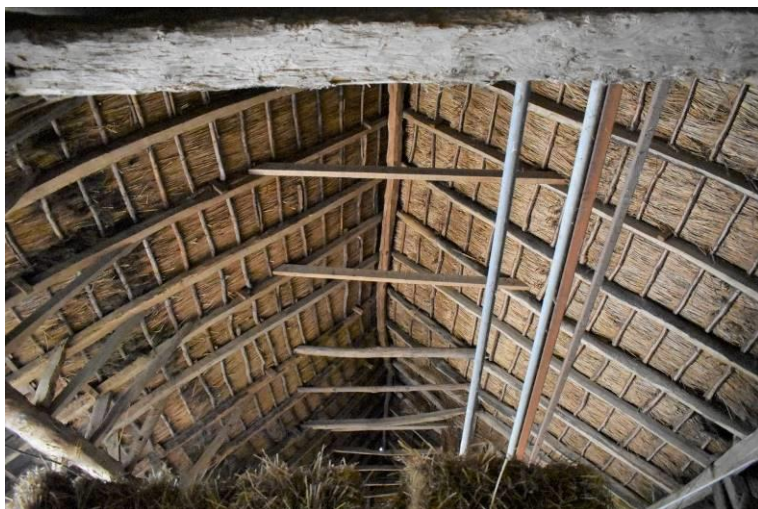
*Sporenkap met daarover rietlatten en de oorspronkelijke rieten dakbedekking.*

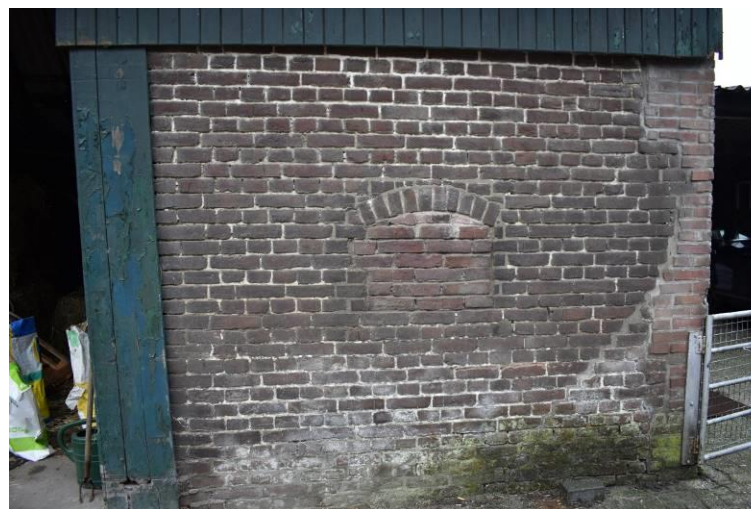
*Restant oorspronkelijk metselwerk in voorgevel.*
