Asbestinventarisatierapport, rev. 6.3, projectnr. 22-175 AOH, d.d. 16-06-2022  
Pagina: 1/25

## TITELBLAD/PROJECTINFORMATIE

In opdracht van dhr. J. Lange is door Asbestinventarisatie Odiliapeel BV op 13-06-2022 een asbestinventarisatie uitgevoerd op de locatie Pastoor Jacobsstraat 67 te Sint Hubert.

Het betreft een inventarisatie van zes opstallen.

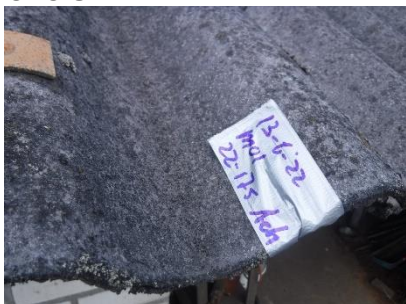
**Foto 1 M01 dak opstal 1**

| Plaats | Toepassing | Bevestiging | Hoeveelheid | Monster code | Soort en % asbest | Risico-klasse | Bron-info |
|---|---|---|---|---|---|---|---|
| dak opstal 1 | golfplaten | geschroefd | 361 m <sup>2</sup> | M01 | Chrysotiel 10-15% | 2 | SMA-rt |

| Bron-nr. | Monster-code | Plaats | Beschrijving | Hoeveelheid | Schade <sup>1</sup> | | | Verwerking <sup>2</sup> | | | Foto nr. | Soort(en) + % asbest | HG/ NHG | SMA-rt risicoklasse | | | Opmerkingen van belang voor veilige verwijdering toepassing |
|---|---|---|---|---|---|---|---|---|---|---|---|---|---|---|---|---|---|
| 1 | M01 | dak opstal 1 | golfplaten nokken | 346 m <sup>2</sup><br>15 m <sup>2</sup> | totaal<br>361 m <sup>2</sup> | X | | | X | | 1 t/m 4 | Chrysotiel 10-15% | HG | O 1 | X 2 | O 2a | buitenverwijdering zie SMA-rt |

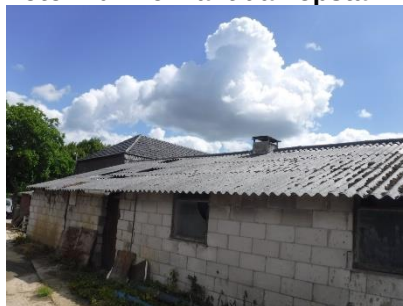
**Foto 4 dak en dak koker opstal 1**

| Bron-nr. | Monster-code | Plaats | Beschrijving | Hoeveelheid | Schade <sup>1</sup> | | | Verwerking <sup>2</sup> | | | Foto nr. | Soort(en) + % asbest | HG/ NHG | SMA-rt risicoklasse | | | Opmerkingen van belang voor veilige verwijdering toepassing |
|---|---|---|---|---|---|---|---|---|---|---|---|---|---|---|---|---|---|
| 7 | M07 | dak koker opstal 1 | vlakke plaat | 2 m <sup>2</sup> | | X | | | X | | 4 en 25 | Chrysotiel 5-10% | HG | O 1 | X 2 | O 2a | buitenverwijdering zie SMA-rt |

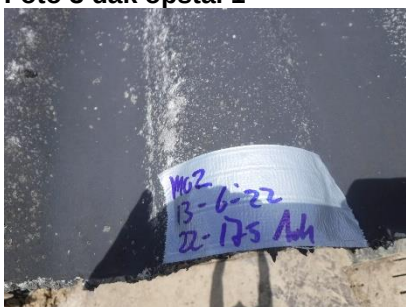
**Foto 5 M02 dak opstal 2**

| Plaats | Toepassing | Bevestiging | Hoeveelheid | Monster code | Soort en % asbest | Risico-klasse | Bron-info |
|---|---|---|---|---|---|---|---|
| dak opstal 2 | golfplaten | geschroefd | 536 m <sup>2</sup> | M02 | Chrysotiel 10-15% | 2 | SMA-rt |

| Bron-nr. | Monster-code | Plaats | Beschrijving | Hoeveelheid | Schade <sup>1</sup> | | | Verwerking <sup>2</sup> | | | Foto nr. | Soort(en) + % asbest | HG/ NHG | SMA-rt risicoklasse | | | Opmerkingen van belang voor veilige verwijdering toepassing |
|---|---|---|---|---|---|---|---|---|---|---|---|---|---|---|---|---|---|
| 2 | M02 | dak opstal 2 | golfplaten nokken | 518 m <sup>2</sup><br>18 m <sup>2</sup> | totaal<br>536 m <sup>2</sup> | | X | | X | | 5 t/m 8 | Chrysotiel 10-15% | HG | O 1 | X 2 | O 2a | buitenverwijdering zie SMA-rt |
