# RAPPORTAGE

Bomen Effect Analyse bij 3 lindebomen

403.5344

26 augustus 2021

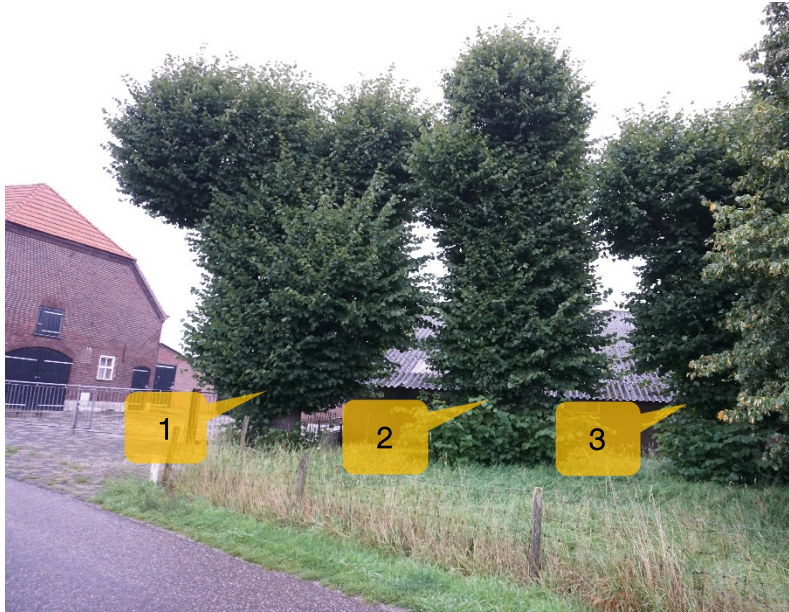
Foto 1: Beeld vanuit straatzijde van de drie leilindes.

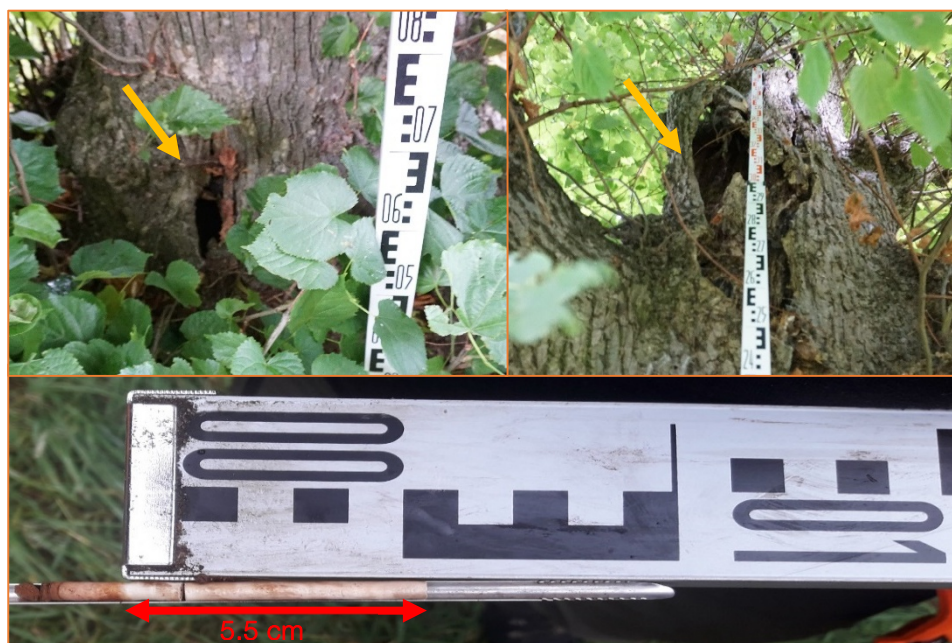
| Boom nr. | Boomsoort | Ø stam op 1.30 m | Ø kroon <sup>1</sup> | Hoogte | Conditie | Opmerkingen |
|---|---|---|---|---|---|---|
| 3 | <i>Tilia x europaea</i> (Hollandse linde) | 80 cm | 5 m | 6-9 m | Goed | <ul style="list-style-type: none"> <li>Ingerotte stamvoet</li> <li>Ingerotte stam met een ingerotte holte op 2,5 t/m 3,5 m hoogte</li> </ul> |

Als gevolg van het vaststellen van een klankafwijking en inrotting van stamvoet en stam bij boomnummer 3 is een boring uitgevoerd op circa 1 meter hoogte in de stam om te beoordelen of de boom voldoende restwanddikte heeft (foto 2). Het lichtgekleurde spinthout is intact tot op 5,5 cm diepte van de stam. Voor een boom met een gereduceerd kroonvolume, zoals bij deze leilinde, is de restwanddikte voldoende en is er momenteel geen verhoogd risico op stambreuk vastgesteld.

Foto 2: Overzicht ingerotte stamvoet en stam (oranje pijlen) van boomnummer 3 met resultaat boring door stam op circa 1 meter hoogte vanaf maaiveld (rode pijl).

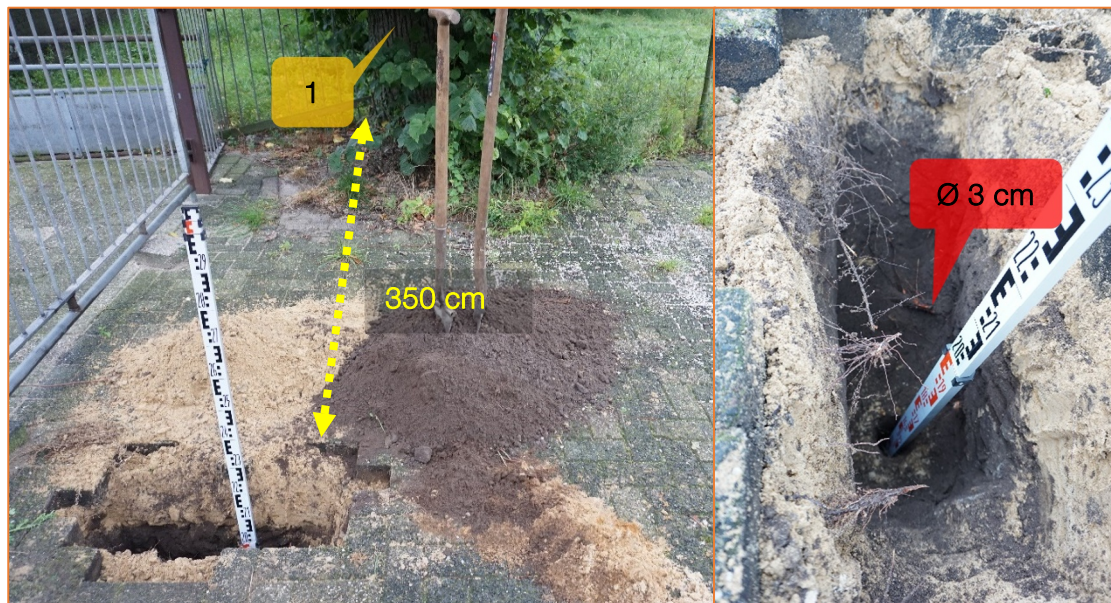
| Afstand -mv | Bodem | Beworteling |
|---|---|---|
| 30-50 cm | Bruin, matig humeus zand, verdichte laag | Zeer extensief fijn beworteld |

Tabel 2: Resultaten beoordeling profiel bij de lindeboom met boomnr. 1 aan noordzijde op 3,5 m hart stam.

Foto 3: Overzichtsfoto en detailfoto van profielsleuf bij boomnummer 1. De geel gestreepte pijl geeft de afstand tussen profielsleuf en hart stam weer.

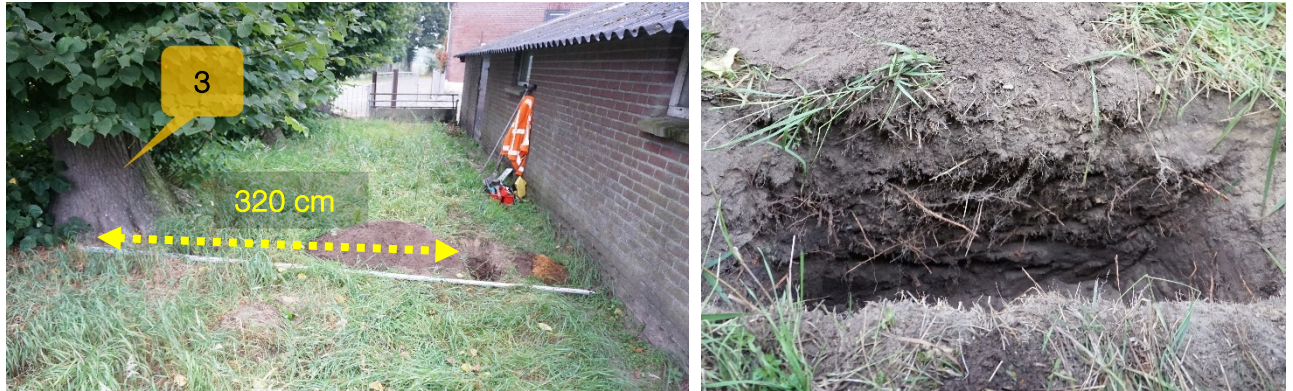
| Afstand -mv | Bodem | Beworteling |
|---|---|---|
| 40-50 cm | Bruin, matig humeus zand, verdichte laag | Zeer extensief fijn beworteld |

Tabel 3: Resultaten beoordeling profiel bij de lindeboom met boomnummer 3 aan oostzijde op 3,2 m hart stam.

Foto 4: Overzichtsfoto en detailfoto van profielsleuf bij boomnummer 3. De geel gestreepte pijl geeft de afstand tussen profielsleuf en hart stam weer. Op de detailfoto is een intensieve fijne beworteling zichtbaar, dit tot een diepte van 60 cm -mv.

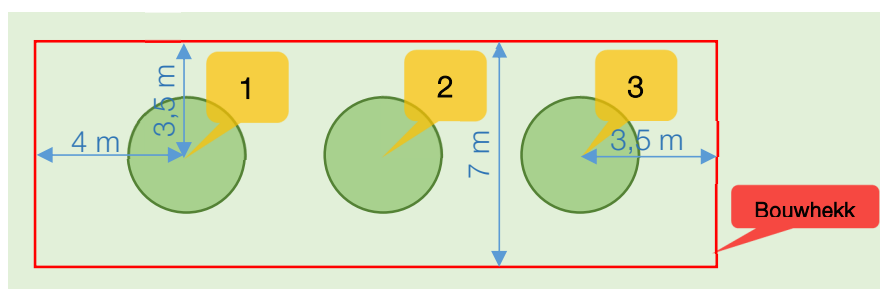
Figuur 3: Overzicht van afstand bouwhekken (rood) rondom de drie leilindes. De drie leilindes zijn met een nummer weergegeven.

Om bovengronds schade te voorkomen, dienen de drie leilindes voor aanvang van de bouw- en/of sloopwerkzaamheden volledig te worden afgeschermd middels bouwhekken. Verwondingen aan het kroonvolume en vorming van invalspoorten voor parasitaire schimmels worden hierdoor voorkomen. Geadviseerd wordt om de bouwhekken 3,5 meter vanuit hart stam rondom de drie lindebomen te plaatsen. Bij de lindeboom nabij de oprit (boomnummer 1) dient 4 meter vanuit hart stam te worden aangehouden aan de noordzijde met klinkerverharding (figuur 3).

Waar de ruimte het tijdelijk niet toelaat om volledig af te schermen door het plaatsen van bouwhekken (bijv. tijdens verwijderen klinkerharding bij boomnummer 1), dient de stam van de bomen beschermd te worden. Het afschermen dient uitgevoerd te worden door het aanbrengen van planken rondom de stam. Deze planken moeten tot een hoogte van 1,5 tot 2,5 meter worden aangebracht. Tussen de planken en stammen worden onder en boven een drainagebuis geplaatst, dienend als buffer. Echter is het plaatsen van bescherming direct rondom de stam niet noodzakelijk bij inzet van een bomenwacht tijdens werkzaamheden binnen de bouwhekken. De werkzaamheden kunnen onder toezicht van de bomenwacht worden uitgevoerd. Aansluitend aan de werkzaamheden moet de omheining weer gesloten worden.

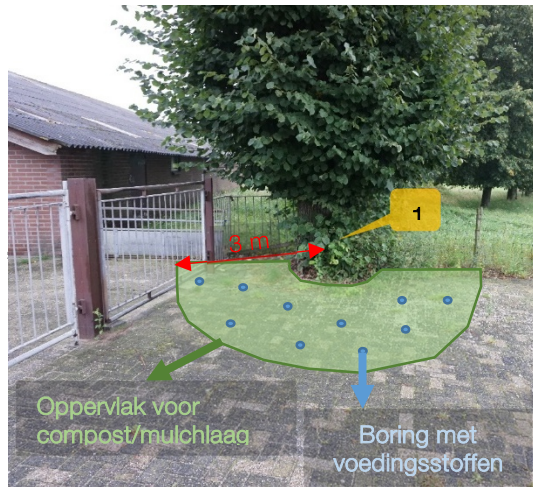
Foto 5: Schematische weergave van mogelijke locaties voor boringen met bodemverbeterende (voedings)stoffen en mulchlaag binnen de kroonprojectie van boomnummer 1.

Geadviseerd wordt om de klinkerharding en de fundering van het hekwerk te verwijderen binnen de 4 meter vanuit hart stam van boomnummer 1. Na verwijdering dient op deze locatie de groeiplaats verbeterd te worden. Dit middels het verwerken van organische voedingsstoffen uitgevoerd door middel van boringen verspreid over een oppervlakte van 3 meter vanuit hart stam (foto 5). In de kokers van de boringen dient een combinatie van schimmel dominante humus compost en protozoacompost (50/50%) te worden verwerkt.

Na het verwijderen van de klinkerharding wordt geadviseerd de oppervlakkige beworteling van boomnummer 1 voldoende bescherming te bieden tegen uitdroging. Dit kan gerealiseerd worden door het oppervlakkig aanbrengen van 2 cm aan schimmel dominante humus compost (fractie 7-15 mm) en daarop een mulchlaag van 5 cm onder de kroonprojectie. De mulchlaag voorziet in het vrijkomen van voedingsstoffen op een lange termijn. Het bodemleven verteert het organisch materiaal zodanig dat de wortels de vrijgekomen voedingsstoffen kunnen opnemen. Dit verteringsproces verhoogt daarbij het

humusgehalte in de bodem. Het geadviseerde volume compost en mulch dat aangebracht dient te worden onder de kroonprojectie is in totaal respectievelijk 0,3 en 0,7 m<sup>3</sup>.
