# Bomeneffectanalyse Boekelsedijk 2 Uden

Boomeffectanalyse Boekelsedijk 2 Uden

Qubus Vastgoed Ontwikkeling BV

Project: 8159/23

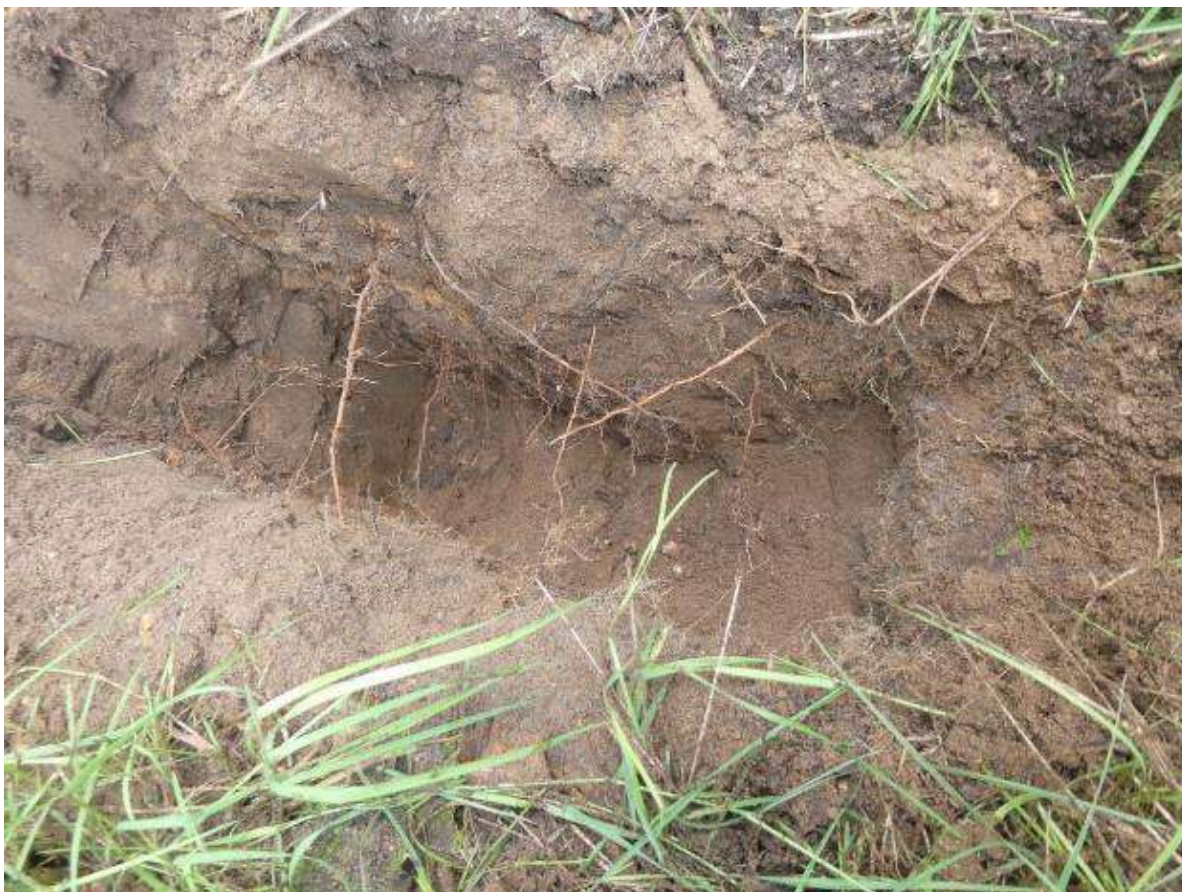
Afbeelding 3.3. proefsleuf.

Tussen boom 1 en 2 is een inrit gepland naar het gebouw toe. Op deze locatie is een proefsleuf gegraven. De proefsleuf bevindt zich binnen de kroonprojectie van de bomen. De proefsleuf is 1 meter lang 40 cm breed en 80 cm diep. Op de onderstaande afbeelding is de locatie weergegeven in tabel 3.5 is het bodemprofiel weergegeven.

Tabel 3.5: weergaven van bodemprofiel

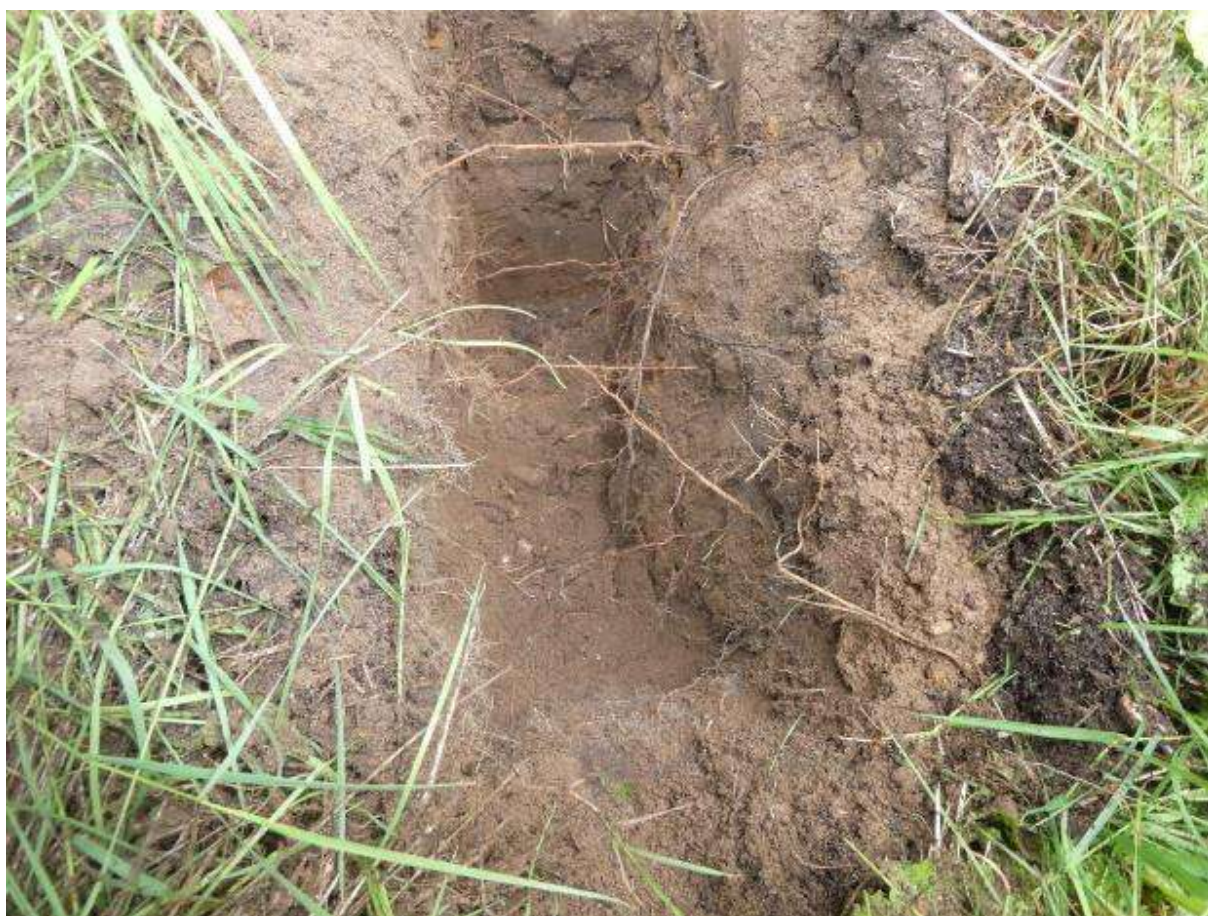
Afbeelding 3.4 proefsleuf.

Aan de kroonrand van boom 4 en 5 richting het huidige gebouw is proefsleuf gegraven. De proefsleuf bevindt zich op 2m vanaf de toekomstige bouw. De proefsleuf is 1 meter lang 40 cm breed en 80 cm diep. De locatie en uitwerking staan in de onderstaande afbeelding 3.4 en tabel 3.6.

Tabel 3.6: weergaven van het bodemprofiel

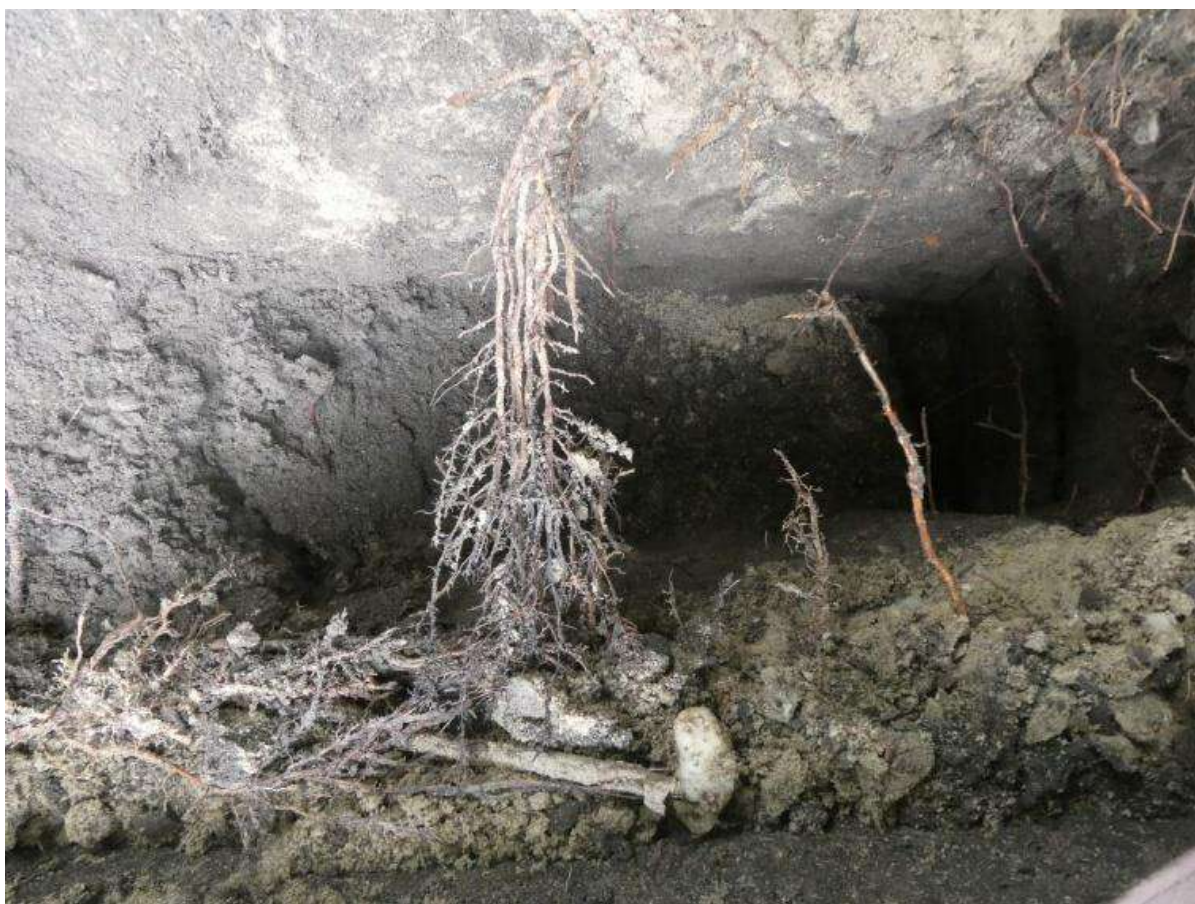
*Afbeelding 3.5 proefsleuf.*

Binnen de kroon van boom 7 richting het huidige gebouw is een proefsleuf gegraven. De proefsleuf loopt min of meer evenwijdig aan de gevel van de toekomstige bouw. De proefsleuf is 1 meter lang 40 cm breed en 80 cm diep. De locatie en uitwerking staan in de onderstaande afbeelding 3.5 en tabel 3.7.

*Tabel 3.7: weergaven van het bodemprofiel*

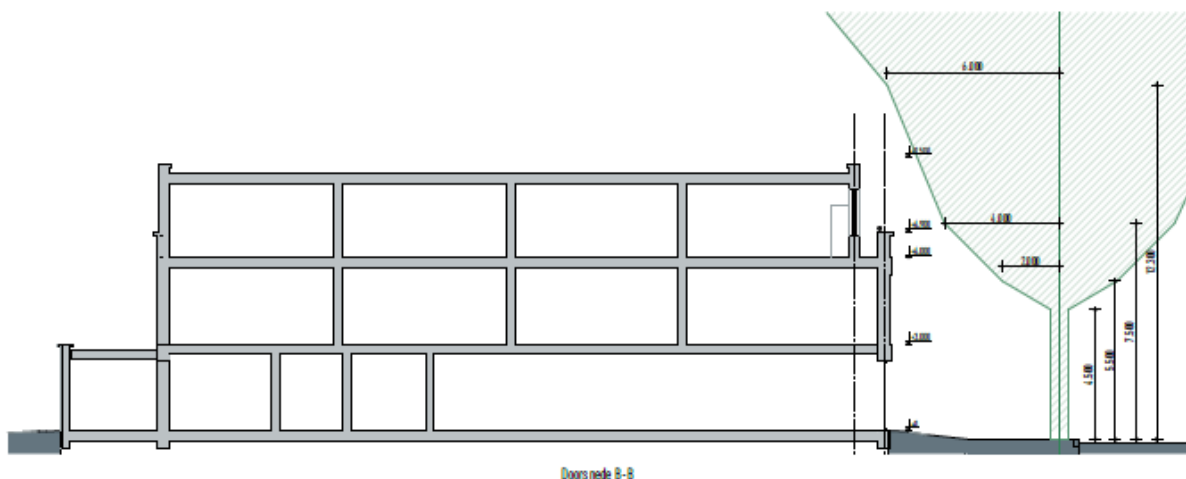
Afbeelding 5.1: Doorsnede ter hoogte van boom 6

De opdrachtgever heeft de boomkronen ingemeten. Onderstaande afbeelding is een weergave van een doorsnede van het gebouw ter hoogte van boom 6. Hierin is te zien dat bouw niet in de kroon van boom 6 en 7 komt, maar wel in de kroonprojectie. Daarom zal er tijdens de bouw een hierop aangepaste werkwijze moeten worden gehanteerd ten aanzien van hijsbewegingen om te voorkomen dat deze door de kroon heen plaatsvinden.

Boom 6 en 7 zijn inpasbaar in het huidige ontwerp mits er aan de randvoorwaarde beschreven in hoofdstuk 6 wordt voldaan. Rondom de bomen dienen bouwhekken geplaatst te worden. Boom nummer 7 staat gedeeltelijk op een talud (inrit). Dit talud mag niet verder afgegraven worden dan 20 cm om (ernstige) wortelschade te voorkomen, en ook de afmeting dient ongewijzigd te blijven.

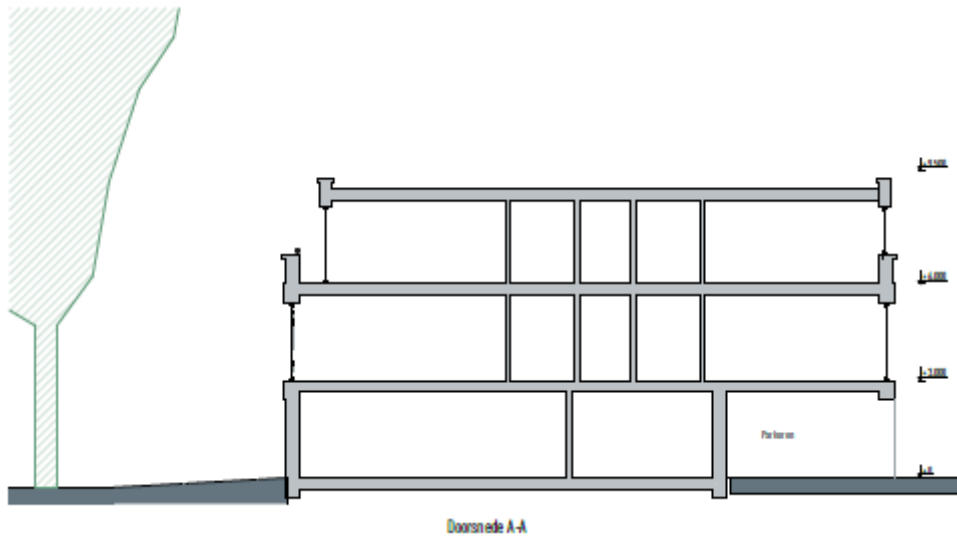
*Afbeelding 5.2L Doorsnede ter hoogte van boom 3*

Uit onderstaande afbeelding blijkt dat op basis van de inmeting ter hoogte van boom 3 geen conflict bestaat tussen de boomkronen en de nieuwbouw.

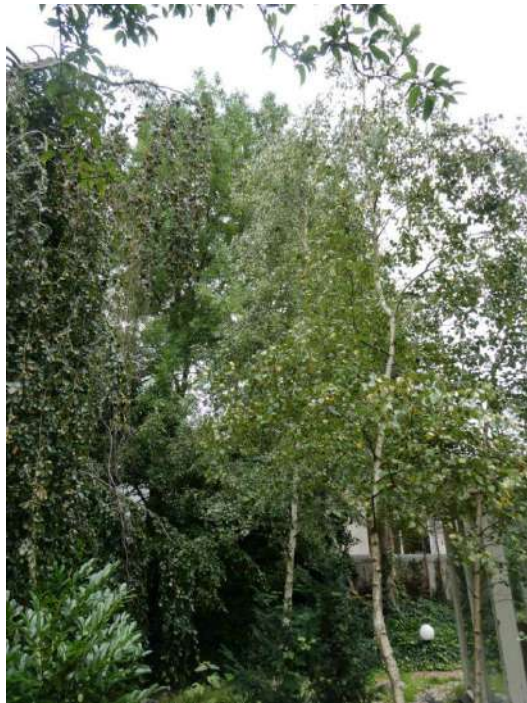
Boom 9, 10, 11, 12, 13, 14 zijn niet ingepast in het huidige ontwerp. Boom 9 t/m 11, 13 en 14 zijn bomen die niet bewust zijn aangeplant, maar door de jaren heen op deze plaats zich ontwikkeld hebben. Boom 12 is in het huidige tuinontwerp neergezet. Deze boom zal moeten wijken voor het toekomstige gebouw.

| Boom-ID | Botanische naam | Nederlandse naam | Boom-<br>hoogte (in<br>m) | Stam<br>diameter<br>(in cm) | Kroon-<br>diameter | Conditie-<br>bepaling | Toekomst-<br>verwachting | Waarde | Leeftijds-<br>indicatie | Biologische gebreken | Standplaats | Doorwortelbare<br>ruimte | Kroonvorm | Verplantbaar | Veiligheid | Inpasbaarheid |
|---|---|---|---|---|---|---|---|---|---|---|---|---|---|---|---|---|
| 9 | <i>Betula pendula</i> | Gewone Berk | 6-12 | 15 | 2 | Goed | > 15 jaar | Geen status toegekend | 10 | Geen gebreken | Gazon,bestrating | > 15m <sup>3</sup> | Natuurlijk | Ja | reguliere<br>controle | Negatief door invloed van de bouw |

Het advies is om de bomen na de sloopwerkzaamheden van de huidige bebouwing voorafgaand aan de nieuwbouw te verwijderen.

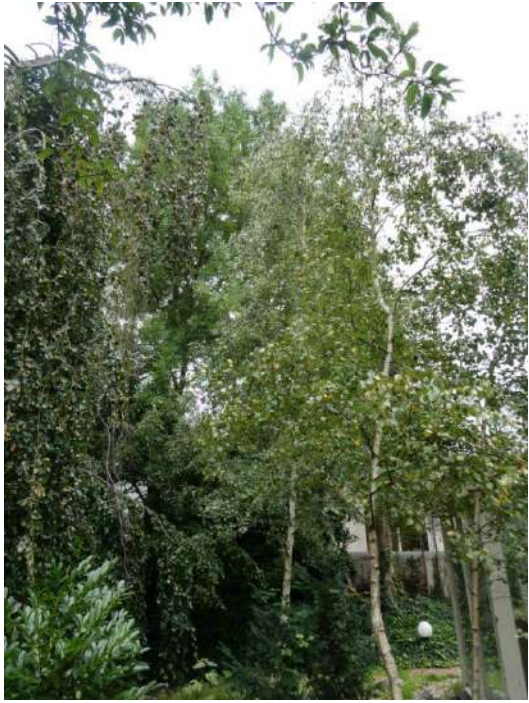
Boom 10

| Boom-ID | Botanische naam | Nederlandse naam | Boom-<br>hoogte (in<br>m) | Stam<br>diameter<br>(in cm) | Kroon-<br>diameter | Conditie-<br>bepaling | Toekomst-<br>verwachting | Waarde | Leeftijds-<br>indicatie | Biologische gebreken | Standplaats | Doorwortelbare<br>ruimte | Kroonvorm | Verplantbaar | Veiligheid | Inpasbaarheid |
|---|---|---|---|---|---|---|---|---|---|---|---|---|---|---|---|---|
| 10 | <i>Betula pendula</i> | Gewone Berk | 6-12 | 16 | 2 | Goed | > 15 jaar | Geen status toegekend | 10 | Geen gebreken | Gazon,bestrating | > 15m <sup>3</sup> | Natuurlijk | Ja | reguliere<br>controle | Negatief door invloed van de bouw |

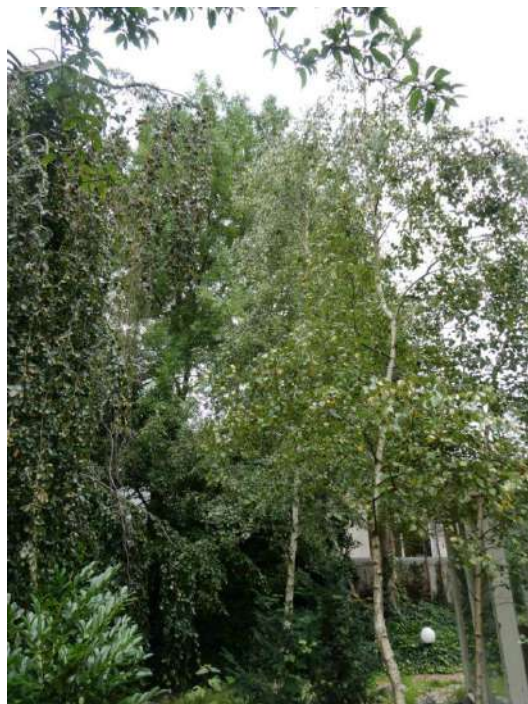
*Boom 11*

| Boom-ID | Botanische naam | Nederlandse naam | Boom-<br>hoogte (in<br>m) | Stam<br>diameter<br>(in cm) | Kroon-<br>diameter | Conditie-<br>bepaling | Toekomst-<br>verwachting | Waarde | Leeftijds-<br>indicatie | Biologische gebreken | Standplaats | Doorwortelbare<br>ruimte | Kroonvorm | Verplantbaar | Veiligheid | Inpasbaarheid |
|---|---|---|---|---|---|---|---|---|---|---|---|---|---|---|---|---|
| 11 | <i>Betula pendula</i> | Gewone Berk | 6-12 | 18 | 2 | Goed | > 15 jaar | Geen status toegekend | 10 | Geen gebreken | Gazon,bestrating | > 15m <sup>3</sup> | Natuurlijk | Ja | reguliere<br>controle | Negatief door invloed van de bouw |

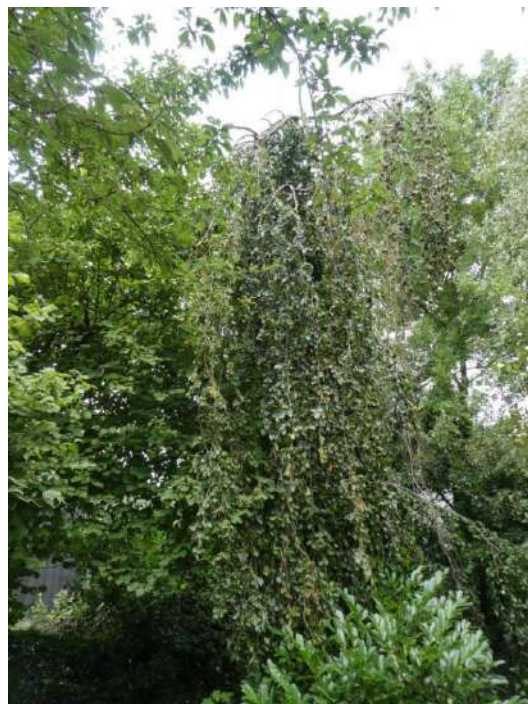
*Boom 12*

| Boom-ID | Botanische naam | Nederlandse naam | Boom-<br>hoogte (in<br>m) | Stam<br>diameter<br>(in cm) | Kroon-<br>diameter | Conditie-<br>bepaling | Toekomst-<br>verwachting | Waarde | Leeftijds-<br>indicatie | Biologische gebreken | Standplaats | Doorwortelbare<br>ruimte | Kroonvorm | Verplantbaar | Veiligheid | Inpasbaarheid |
|---|---|---|---|---|---|---|---|---|---|---|---|---|---|---|---|---|
| 12 | <i>Fagus sylvatica 'Pendula'</i> | Treurbeuk | 12-18 | 42 | 9 | Goed | > 15 jaar | Geen status toegekend | 30 | Geen gebreken | Gazon,bestrating | > 15m <sup>3</sup> | Natuurlijk | Nee | reguliere<br>controle | Negatief door invloed van de bouw |

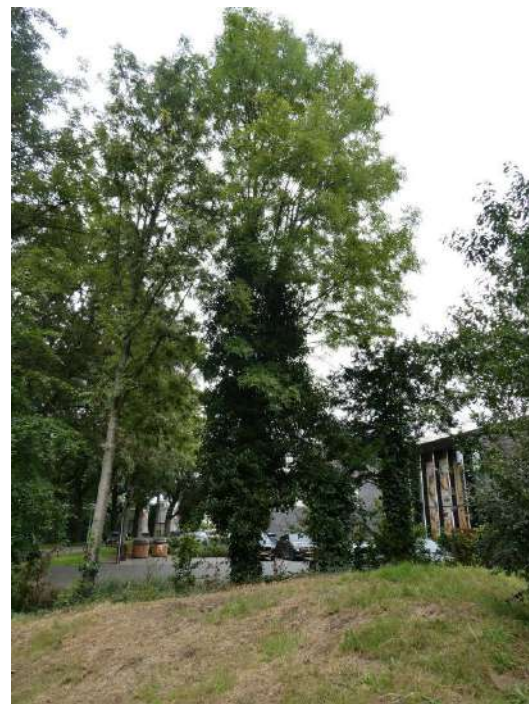
*Boom 13*

Boom 13 en 14 staan op een talud. Met het huidige gebouw zal dit talud verdwijnen, waardoor het maaiveld ter plaatse drastisch veranderd. Hierdoor is het behouden van deze bomen niet mogelijk.

| Boom-ID | Botanische naam | Nederlandse naam | Boom-<br>hoogte (in<br>m) | Stam<br>diameter<br>(in cm) | Kroon-<br>diameter | Conditie-<br>bepaling | Toekomst-<br>verwachting | Waarde | Leeftijds-<br>indicatie | Biologische gebreken | Standplaats | Doorwortelbare<br>ruimte | Kroonvorm | Verplantbaar | Veiligheid | Inpasbaarheid |
|---|---|---|---|---|---|---|---|---|---|---|---|---|---|---|---|---|
| 13 | <i>Fraxinus excelsior</i> | Gewone es | 12-18 | 30 | 7 | Goed | > 15 jaar | Geen status toegekend | 15 | Geen gebreken | Verhoogde border, gazon | > 15m <sup>3</sup> | Natuurlijk | Ja | reguliere<br>controle | Negatief door invloed van de bouw |

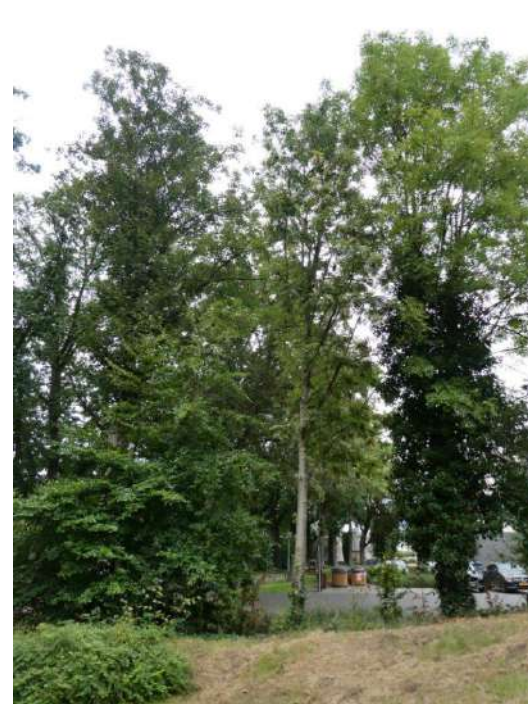
*Boom 14*

| Boom-ID | Botanische naam | Nederlandse naam | Boom-<br>hoogte (in<br>m) | Stam<br>diameter<br>(in cm) | Kroon-<br>diameter | Conditie-<br>bepaling | Toekomst-<br>verwachting | Waarde | Leeftijds-<br>indicatie | Biologische gebreken | Standplaats | Doorwortelbare<br>ruimte | Kroonvorm | Verplantbaar | Veiligheid | Inpasbaarheid |
|---|---|---|---|---|---|---|---|---|---|---|---|---|---|---|---|---|
| 14 | <i>Fraxinus excelsior</i> | Gewone es | 12-18 | 22 | 6 | Goed | > 15 jaar | Geen status toegekend | 15 | Geen gebreken | Verhoogde border, gazon | > 15m <sup>3</sup> | Natuurlijk | Ja | reguliere<br>controle | Negatief door invloed van de bouw |

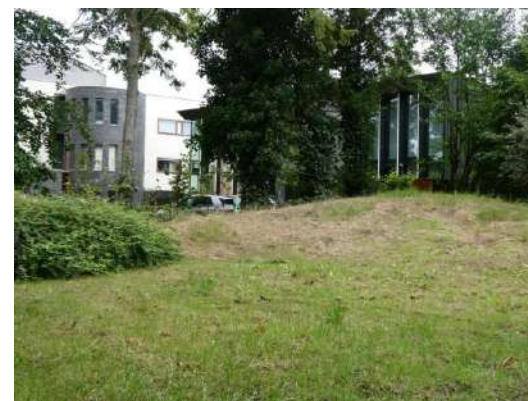
*Hoogteverschil op huidige locatie*
