## CULTUURHISTORISCH ADVIES DUIFHUIZERWEG 22A TE UDEN

# CULTUURHISTORISCH ADVIES DUIFHUIZERWEG 22A UDEN

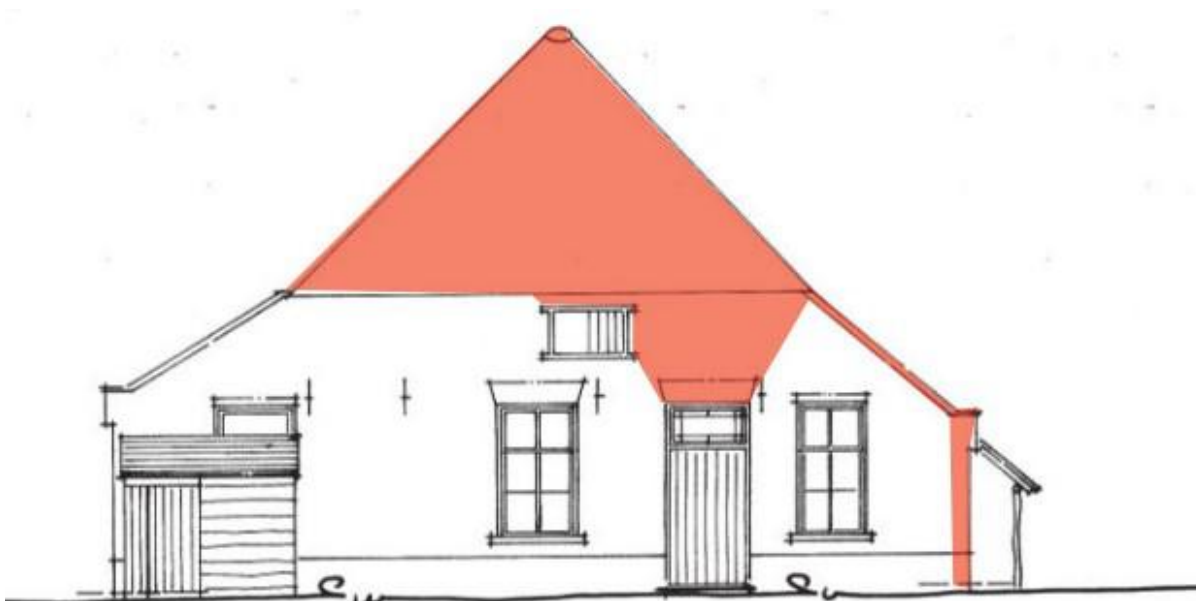
Figuur 6 - Achtergevel zoals die oorspronkelijk was. In rood het gedeelte dat inmiddels is ingestort. Het betreft het dak en het gedeelte van het muurwerk boven de deur, inclusief hanenkam (opmetingstekening Van Hooft Architecten, 2008).

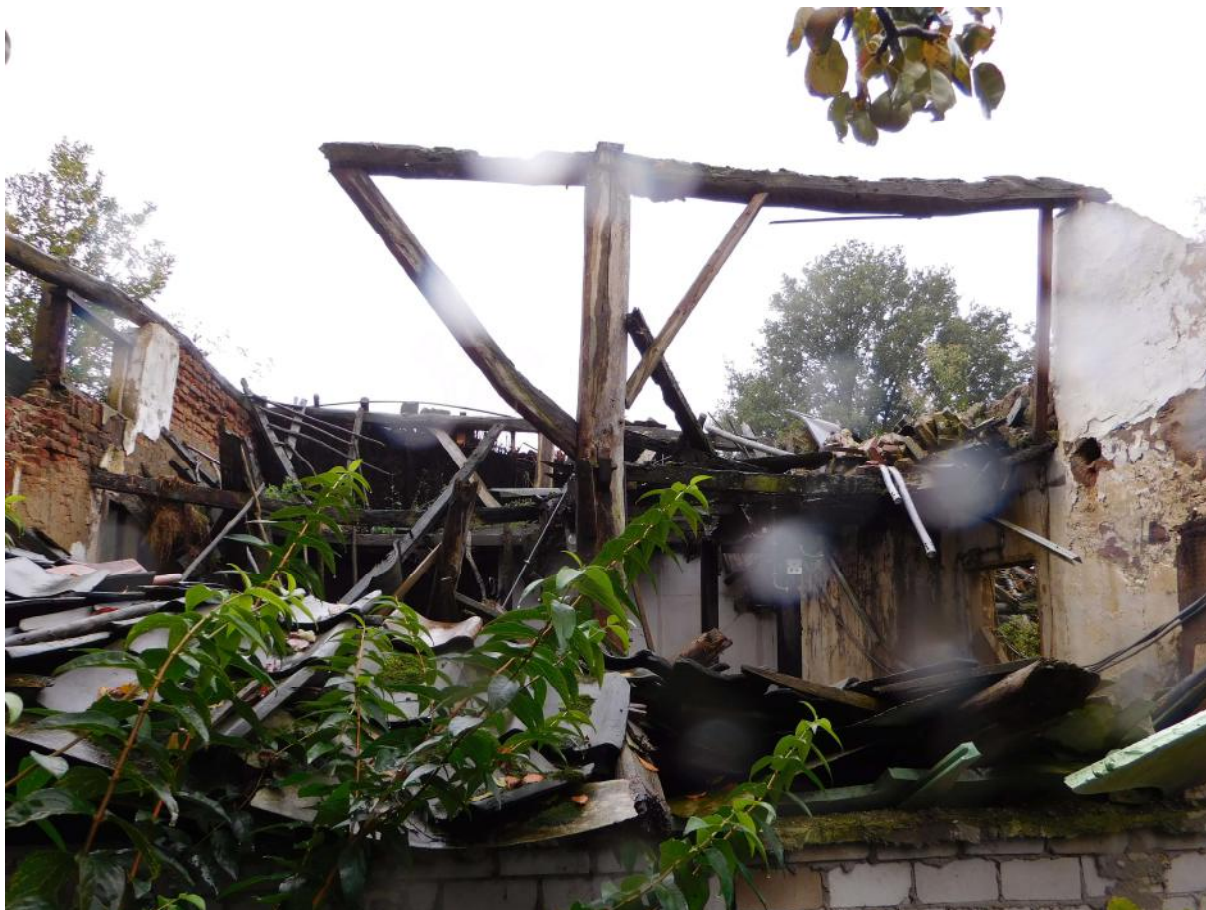
De houten draagconstructie van het dak, bestaande uit 1+5 spanten is grotendeels verdwenen. Een deel van de brandmuur staat wel nog overeind. Dat het houtwerk grotendeels is weggerot is uit cultuurhistorisch oogpunt zeer te betreuren. Uit de foto's uit 2008 blijkt, dat het hier mogelijk om een dekbalkgebint ging, dat redelijk zeldzaam is. Ook het feit dat de gebintconstructie in de woongedeelte bewaard was gebleven was redelijk zeldzaam. Nu staan er alleen wat bouwvallige staketsels overeind. Uit de bouwsporen in de achtergevel bleek al dat de boerderij in het verdere verleden verbreed is. Dat zou ook kunnen blijken uit sommige bijzonderheden van de houtconstructie, maar om dat de constateren is nu een intensief onderzoek van de restanten van de draagconstructie voor nodig.

**Figuur 9 - Interieur Duifhuizerweg 22A - te zien is het restant van het gebint in het woongedeelte, links de achtergevel, rechts de brandmuur.**

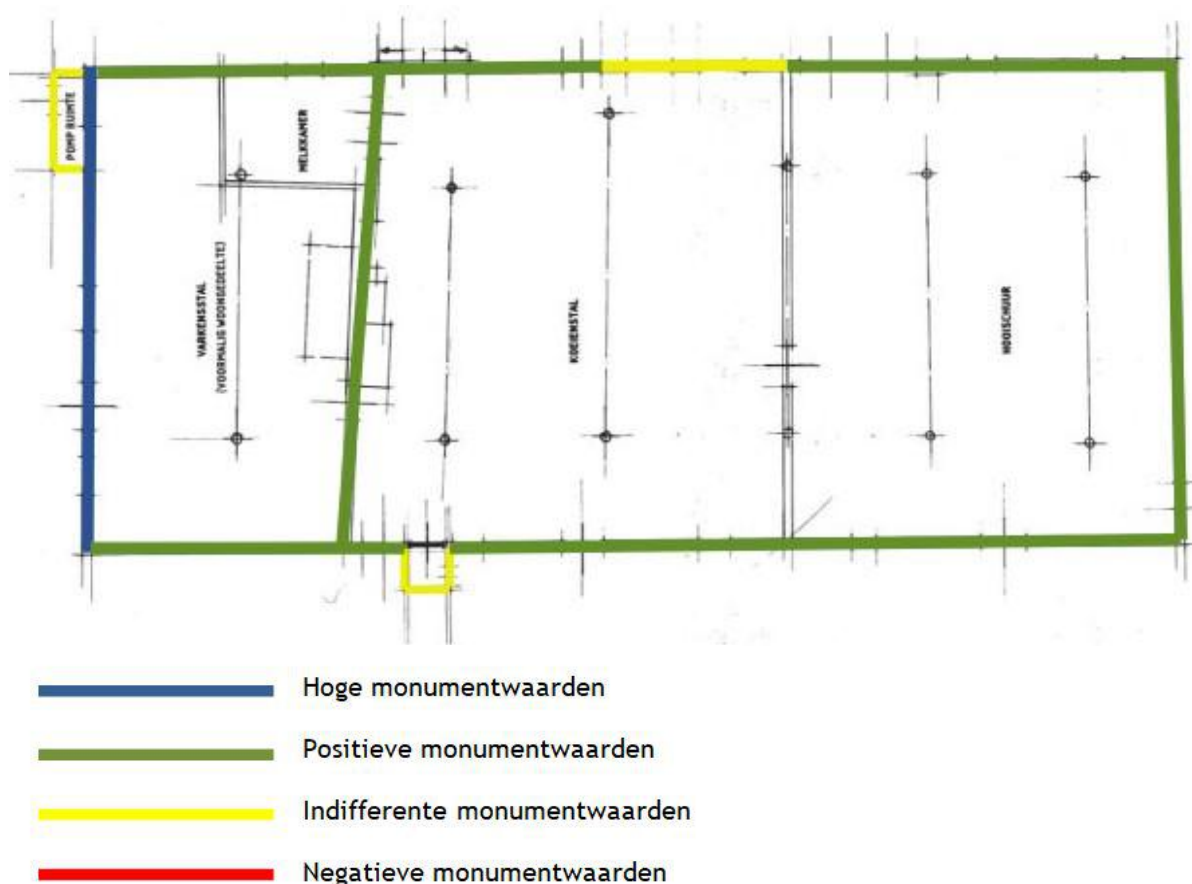
Figuur 10 - Waardering onderdelen (ondergrond: Van Hooft Architecten, 2008)
