## Asbestinventarisatierapport

| Projectidentificatiecode: | 2021301 versie 1 |
| Omschrijving: | 2 Schuren |
| Adres: | Kreitsberg 12 |

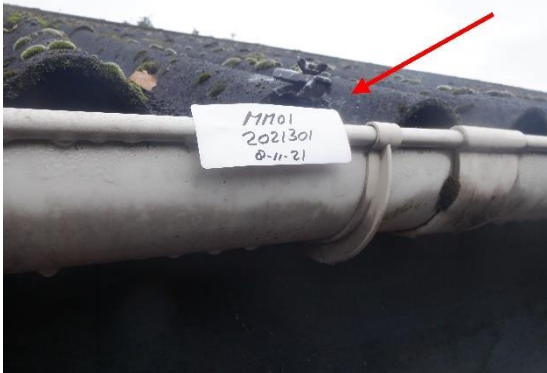
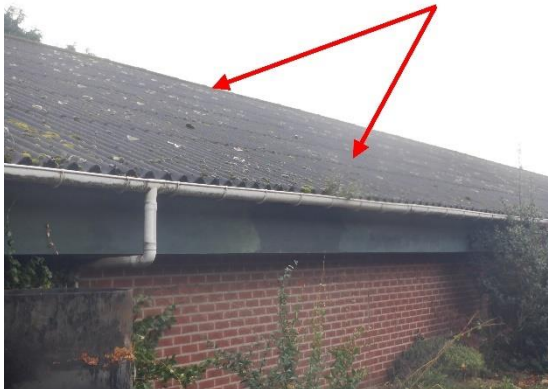
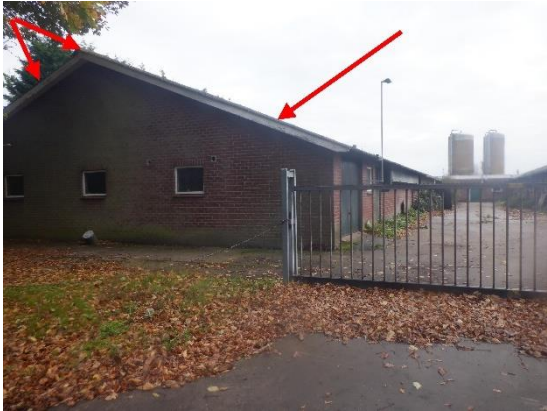
| Omschrijving | Golfplaten en nokstukken op het dak |
| Analyseresultaat | 10-15% Chrysotiel |
| Beschadigd | Licht beschadigd |
| Verweerd | Licht verweerd |
| Risicoklasse | 2 |
| Bijzonderheden | Geadviseerd wordt om het aangetroffen mos op het dak als asbesthoudend materiaal te verwijderen, gelijktijdig met het dak. Tijdens de inventarisatie is op de grond geen mos aangetroffen. |
| <p>Foto 1 Golfplaten en nokstukken</p> | |
| <p>Foto 2 Golfplaten en nokstukken</p> | |
| <p>Foto 3 Golfplaten en nokstukken</p> | |

| Verwijdering | Overig (als geheel verwijderen niet mogelijk is) |

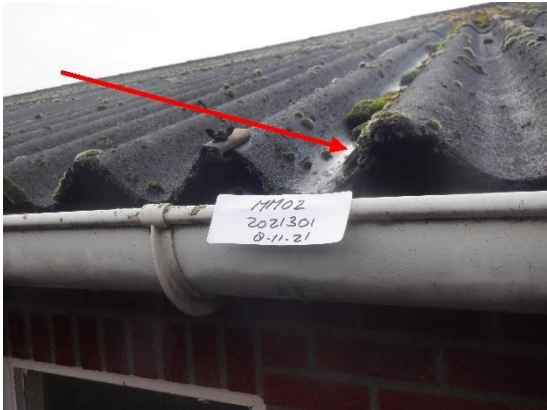
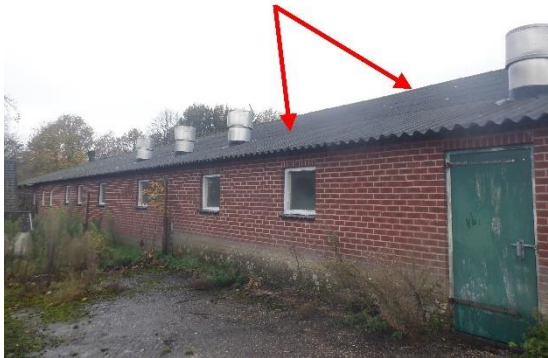
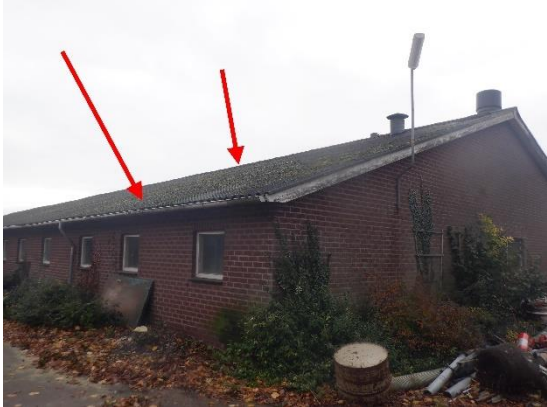
| Omschrijving | Golfplaten en nokstukken op het dak |
| Analyseresultaat | 10-15% Chrysotiel |
| Beschadigd | Licht beschadigd |
| Verweerd | Licht verweerd |
| Risicoklasse | 2 |
| Bijzonderheden | Geadviseerd wordt om het aangetroffen mos op het dak als asbesthoudend materiaal te verwijderen, gelijktijdig met het dak. Tijdens de inventarisatie is op de grond geen mos aangetroffen. |
| <div> </div> <div> <p>Foto 4 Golfplaten en nokstukken</p> <p>Foto 5 Golfplaten en nokstukken</p> </div> | |
| <div> </div> <div> <p>Foto 6 Golfplaten en nokstukken</p> </div> | |

| Verwijdering | Overig (als geheel verwijderen niet mogelijk is) |

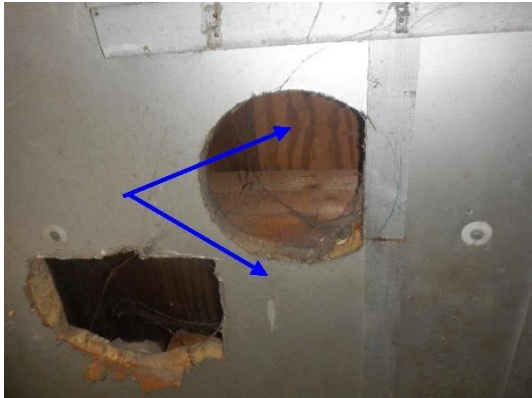
Foto 7 | Dupanel platen en houten dak

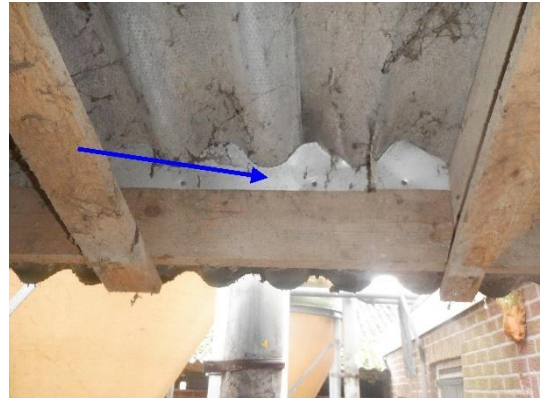
Foto 8 | Vogelschroot

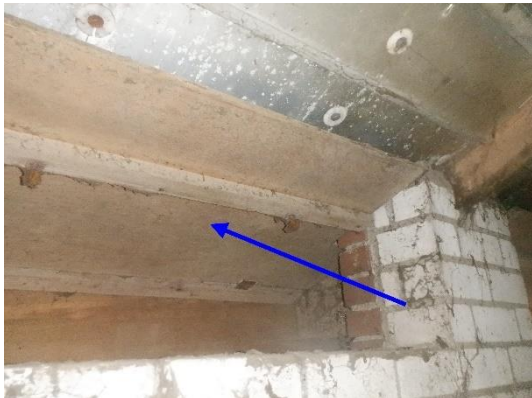
Foto 9 | Beluchtungskleppen van hout

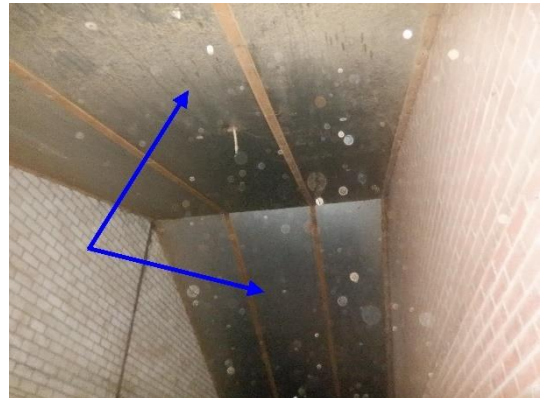
Foto 10 | Dupanel platen tegen de dakschuinte

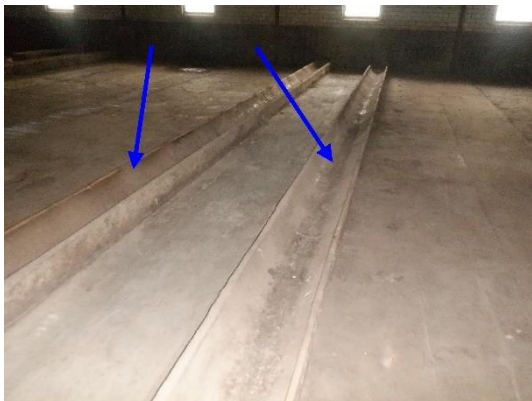
Foto 11 | Gres voederbakken

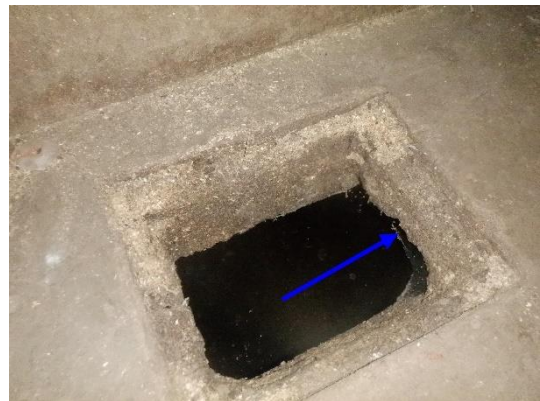
Foto 12 | Betonvloeren met betonelementen op mestputten

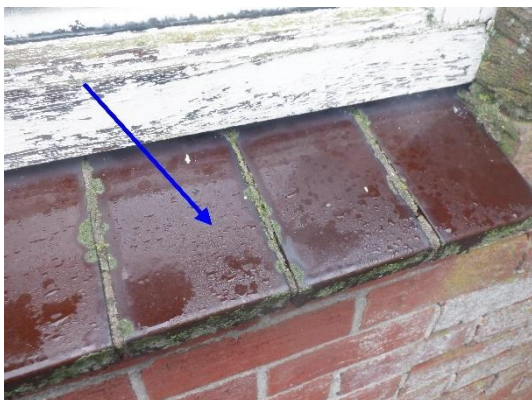
Foto 13 | Raamdorpels

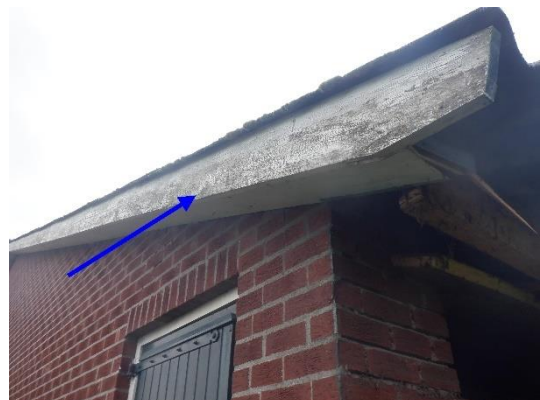
Foto 14 | Overstekken van hout

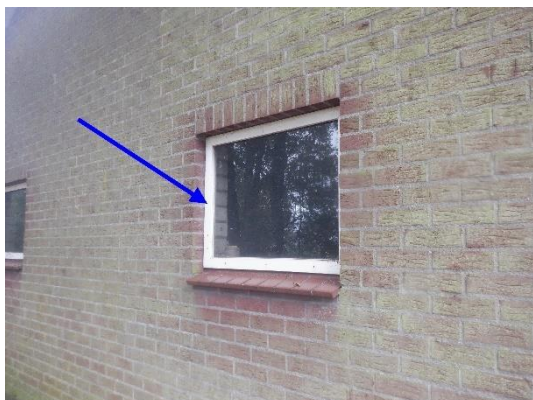
Foto 15 | Kunststof kozijnen

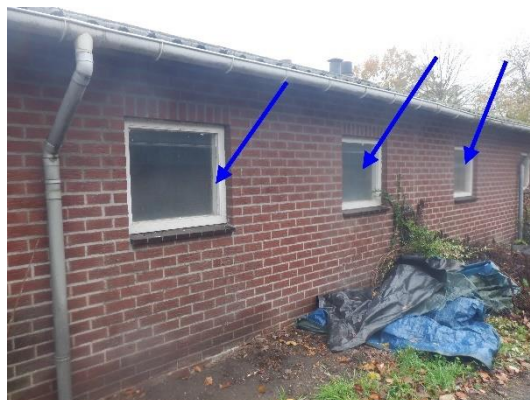
Foto 16 | Houten kozijnen

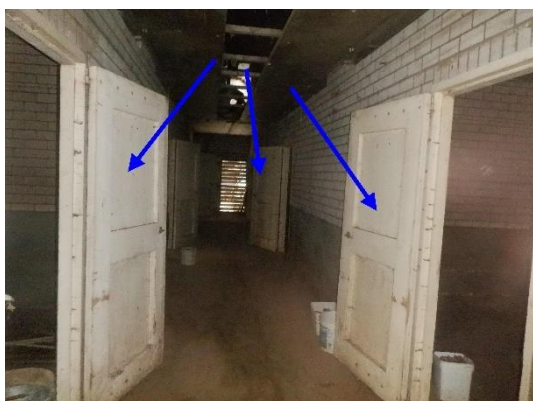
Foto 17 | Deuren van hout

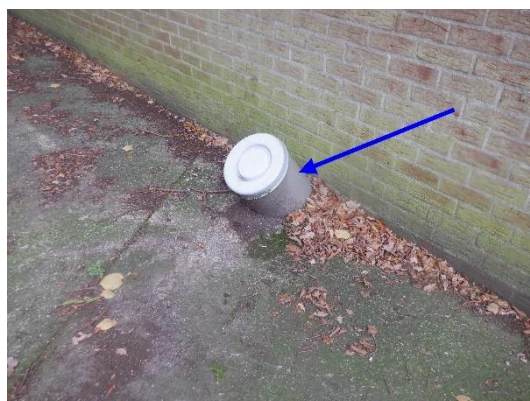
Foto 18 | Pvc zuigbuizen

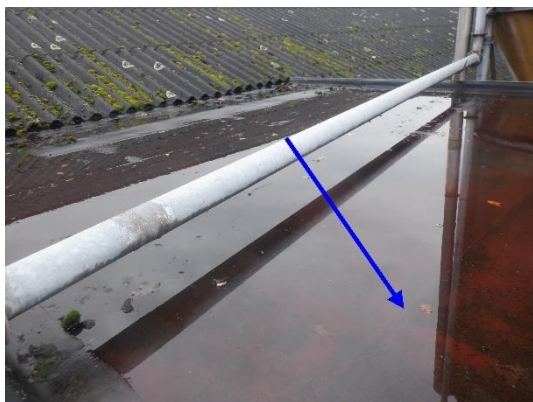
Foto 19 | Plat dak

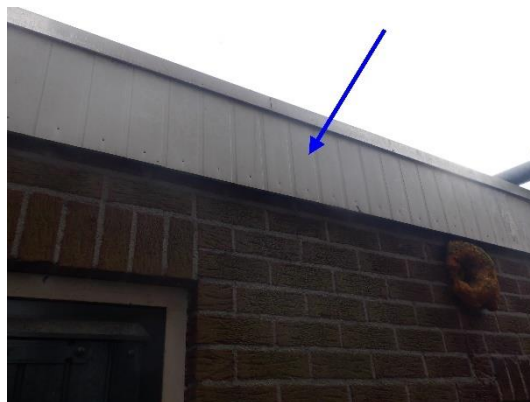
Foto 20 | Kunststof schroten

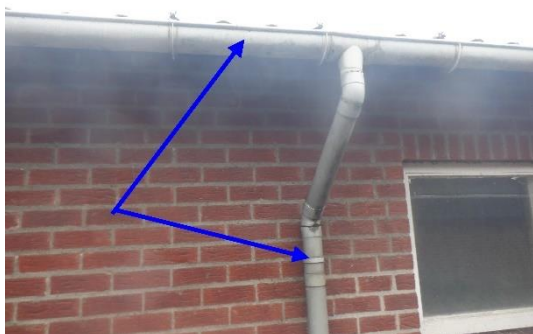
Foto 21 | Pvc hemelwaterafvoeren
