## Inspectierapport - 22/7860

Conform NEN 2990:2012

| Omschrijving object | Twee stallen | | |
| Adres inspectie | Kreitsberg 12 | | |

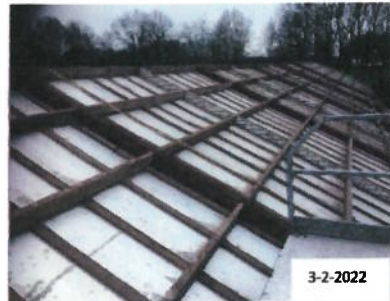
| <p>Foto 7: Dak van bovenaf gezien, ook hier zijn de golfplaten verwijderd.</p> | <p>Foto 8: Gebied rondom de stal.</p> | <p>Foto 9: De isolatieplaten zijn schoon gemaakt.</p> |
