# Milieukundig Vooronderzoek NEN5725

**Kadastraal perceel Marum I 679 aan de Hooiweg  
te Lucaswolde**

projectnummer 0466214.112  
definitief revisie 00  
4 februari 2022

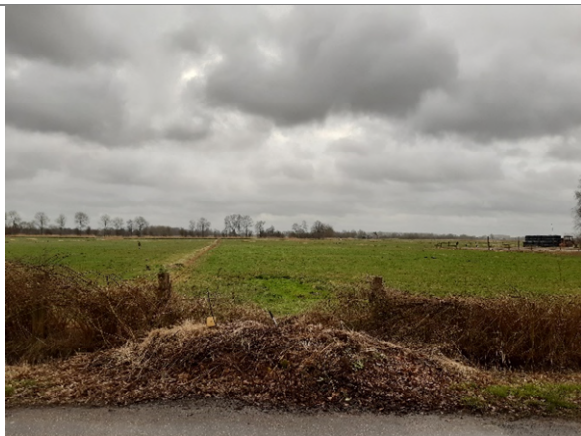
Foto 1: Dam noordzijde (boring 01)

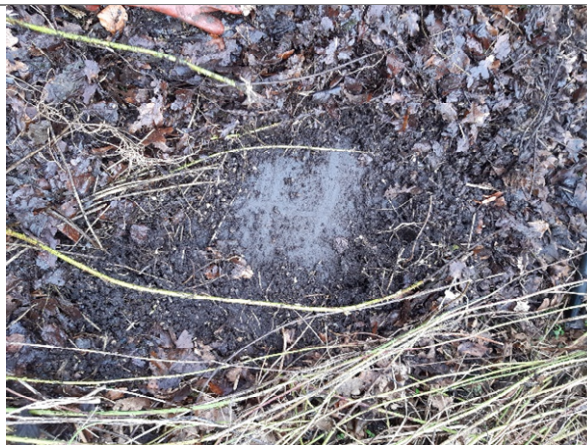
In de met grind verharde dam bij boring 03 is de toplaag zwak grindhoudend. Direct daaronder is zand aanwezig. Direct onder de met beton verharde dam bij boring 01 is tevens zand aanwezig.

Foto 2: Betonverharding dam bij boring 01

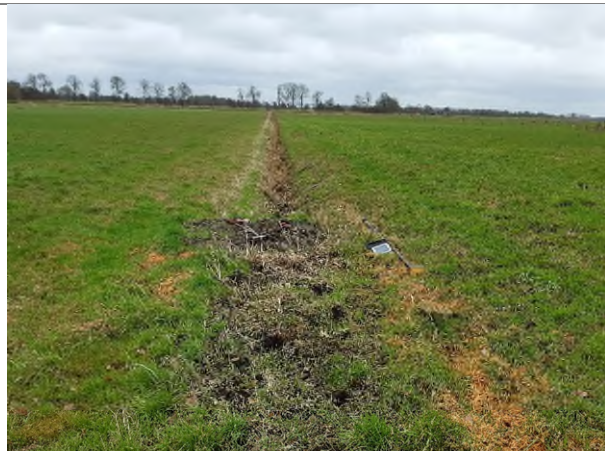
| Locatiegegevens | |
|---|---|
| Op basis van historische kaarten zijn er vijf dempingen gedefinieerd. Ter plaatse van de demping op de kop van de sloot bij boring 02 is het maaiveld plaatselijk circa 20 cm opgehoogd. Dat betreft echter gebiedseigen grond. | |

Foto 3: Ophooglaagje op kop van de sloot bij boring 02

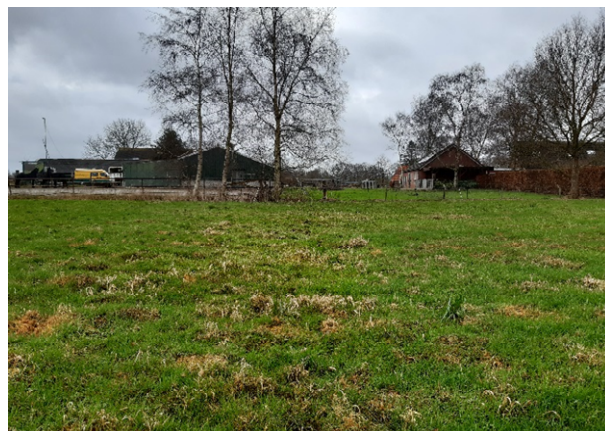
Foto 4: Noordwestelijke demping, zichtbare verlaging maaiveld (boringen 05 (a t/m c))

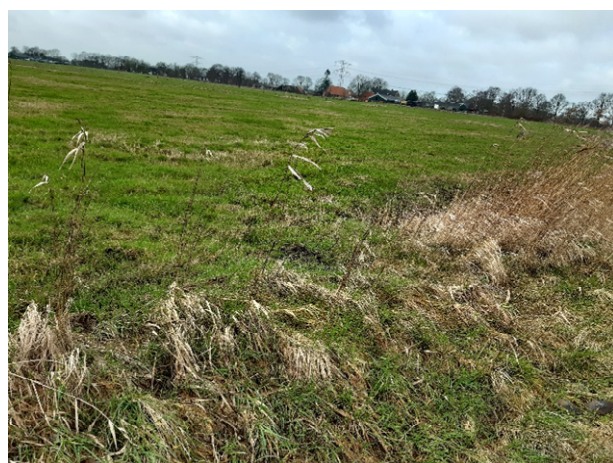
Foto 5: Overzicht vanaf zuidoostzijde perceel met dam bij boring 08

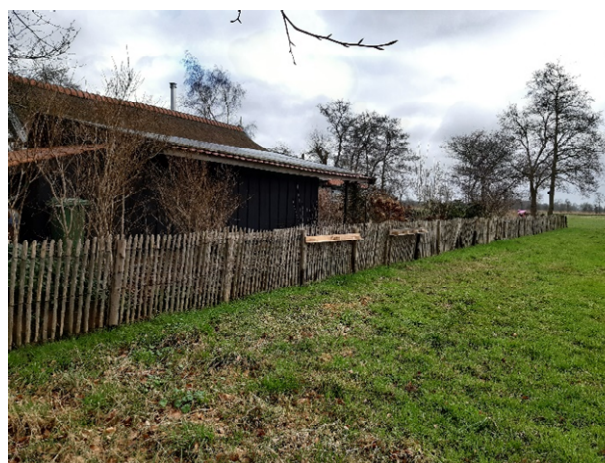
Foto 6: overzicht vanaf noordoostzijde perceel, grens met Hooiweg 35, demping bij boringen 04 (a t/m c)
