## Historisch bodemonderzoek Maaslijn Nijmegen-Roermond

### Inventarisatie bodemkwaliteit en verdachte locaties

015006

ADI/ADV/BAD/015006/15-09-2015

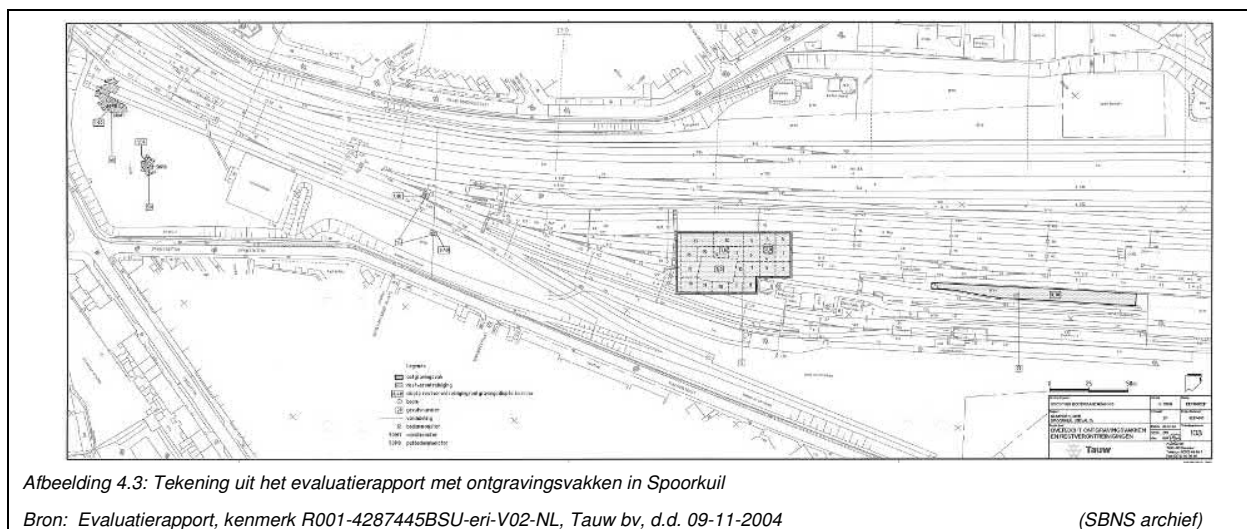
Wbb-geval 00527.WG10 betreft een minerale olie verontreiniging ten zuiden van de dieselspoorbaan. Ter plaatse van de tankplaat (reeds verwijderd) heeft een calamiteit plaatsgevonden waarbij dieselolie in de bodem terecht is gekomen. De locatie is direct gesaneerd tot 2 m-mv en in 2004 heeft nogmaals een grondsanering plaatsgevonden tot plaatselijk 3 m-mv waarna een in-situ systeem is aangelegd.

Vanaf 5 meter diepte zijn plaatselijk nog restverontreinigingen aanwezig. Echter zijn tot circa 25 meter afstand van het dieselspoor zijn geen gehalten met minerale olie boven de interventiewaarde meer aangetoond.

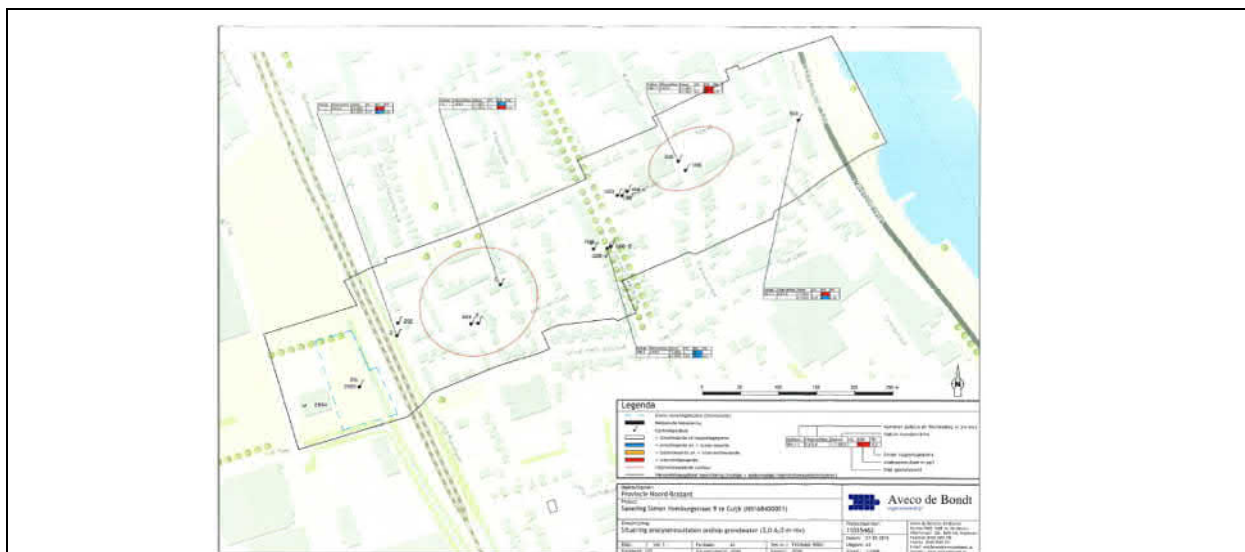
Aansluitend op de grondsanering wordt een grondwatersanering/monitoring uitgevoerd. Uit de resultaten blijkt dat de verontreinigingssituatie in de pluim ten opzichte van het verleden is verbeterd, waardoor de uitstroom in de Maas naar verwachting in de toekomst zal verminderen. De verontreinigingssituatie overlapt het emplacement. Dit is ook bekend uit eerdere onderzoeken op het emplacement. De grondwaterstand is aanwezig vanaf 2,5 m-mv. Rondom het station is dit vanwege de verhoogde ligging circa 4 m-mv. De grondwatervontreiniging valt daarmee buiten de scope van onderhavig onderzoek. Volledigheidshalve zijn contouren in het ondiepe grondwatertraject (3-6 m-mv) op afbeelding 6.5 weergegeven.

Afbeelding 6.5 Tekening met verontreinigingssituatie ondiep grondwater (3,0-6,0 m-mv)

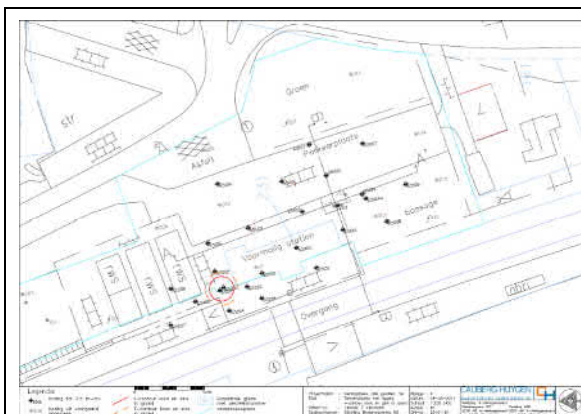
De verontreiniging in de grond nabij een voormalige bergplaats (00140.SG65) betrof een ernstig geval van bodemverontreiniging (Wbb-geval 00140.WG1). De verontreiniging is in 2011 volledige gesaneerd voor de aanleg van een bufferings- en infiltratievoorziening (WADI). Na de grondsanering is ter plaatse van boring 65105 (centraal op het stationsgebied) een loodverontreiniging in de bovengrond aangetoond (2011). Er wordt uitgegaan van een lokale spot welke niet in relatie stond tot Wbb-geval 00140.WG1. Aangezien het hoeveelheidscriterium van 25 m<sup>3</sup> niet worden overschreden, het gaat om slechts enkele kuubs, is geen sprake van een geval van ernstige bodemverontreiniging. De ligging is weergegeven op afbeelding 7.7.

Afbeelding 7.7: beperkte spot met lood in de grond boring 65105

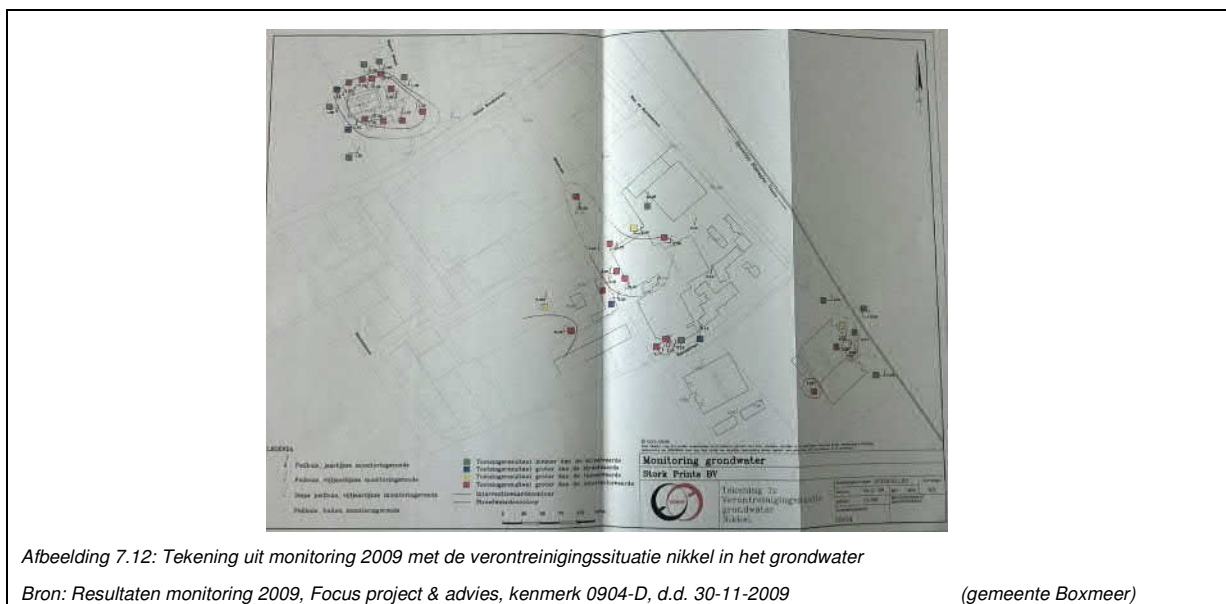
Op de bedrijfslocatie zijn vooral in de jaren'60 verschillende bodemverontreinigingen ontstaan als gevolg van het gebruik van chroom- en nikkelbaden. Voor onderhavig onderzoek is vooral de grondwaterverontreiniging ter plaatse van locatie Screen III relevant omdat deze nabij het spoor gelegen is. Ter plaatse zijn sterk verhoogde concentraties metalen in het grondwater aanwezig. In 2005 heeft hier een calamiteit plaatsgevonden. Door lekkage van het ondergrondse leidingsysteem (aansluiting op kelder) is proceswater, met vooral chroom en koper, gelekt in de bodem. Direct is een deel van de verontreiniging afgegraven en afgevoerd. De lekkage vond plaats op het moment dat de verschillende metalenverontreinigingen op het perceel al werden beheerst met een grondwateronttrekking (IBC). Ter plaatse van screen III is in totaal 1.500 m<sup>3</sup> grondwater sterk verontreinigd met chroom en nikkel (300 m<sup>2</sup> over het traject 1,8-6,5 m-mv). De grondwaterstand bedraagt circa 2 m-mv.

De verontreinigingskern van Screen III is oostelijk en westelijk van de bebouwing aangetoond. De afstand tot het spoor bedraagt circa 25 meter. Langs en voorbij het spoor zijn tijdens bodemonderzoek (2009) geen verhoogde concentraties met metalen gemeten. Gezien de westelijke grondwaterstroming betekent dit dat de IBC-maatregel naar behoren werkt.

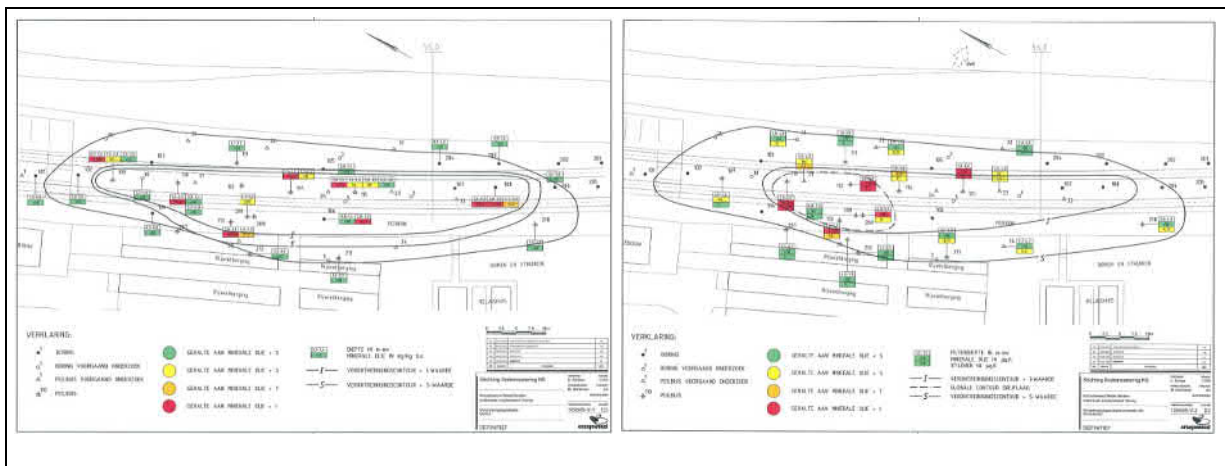
de verontreinigingen zich binnen het werkgebied van de geplande spoorwerkzaamheden. De ligging van de verontreiniging is weergegeven op afbeelding 8.2 en 8.3.

Afbeeldingen 8.2 en 8.3: Verontreinigingssituatie grond en grondwater bodemsanering spoor 1 (Wbb-geval 00141.WG1)

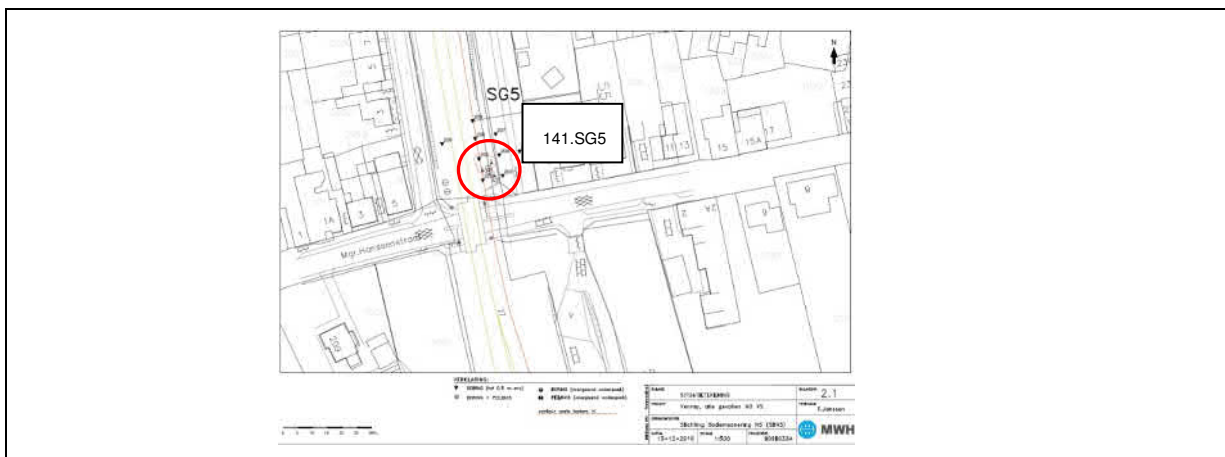
Hierdoor is alleen de sterke grondverontreiniging met lood nabij de wisselverwarming relevant voor de geplande werkzaamheden (141.SG5). Op basis van het beperkte volume (14 m<sup>3</sup>) betreft het geen geval van ernstige bodemverontreiniging. De verontreiniging bevindt zich nabij de spoorbaan ten noorden van de Monseigneur Hanssenstraat en ter hoogte van km 55.600 (zie afbeelding 8.4).

Afbeelding 8.4: Verontreinigingssituatie lood in de grond NS-saneringsgeval 5 (wisselverwarming)

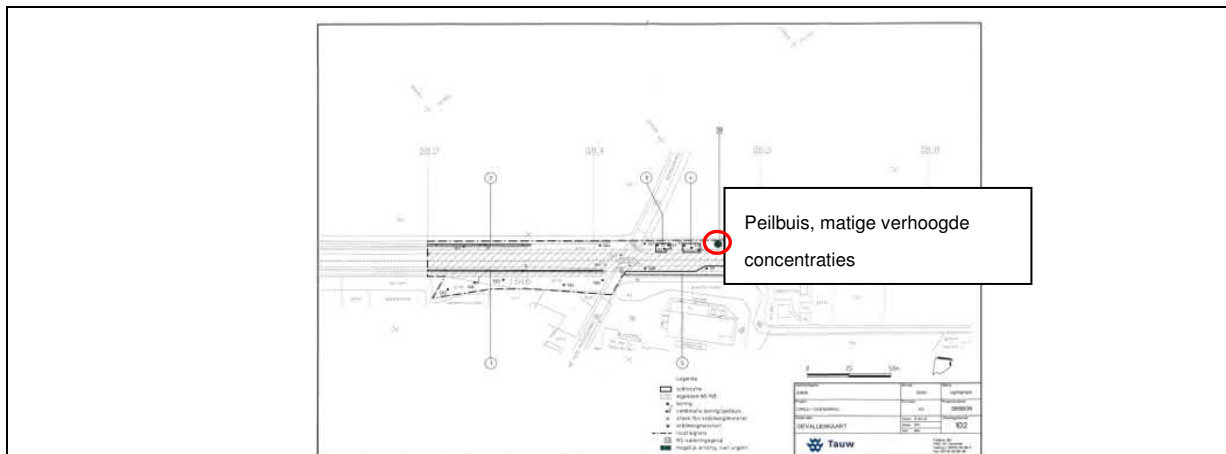
en het ontbreken van een mogelijke bron gaat het hier zeer waarschijnlijk om een regionaal verhoogde achtergrondwaarde. De grondwaterstand op het emplacement bedraagt circa 2,7 m-mv waarmee deze buiten de scope van de geplande werkzaamheden valt.

Afbeelding 8.7: situatietekening voormalig emplacement Oirlo-Castenraij met ligging NS-saneringsgeval 30 (peilbuis)

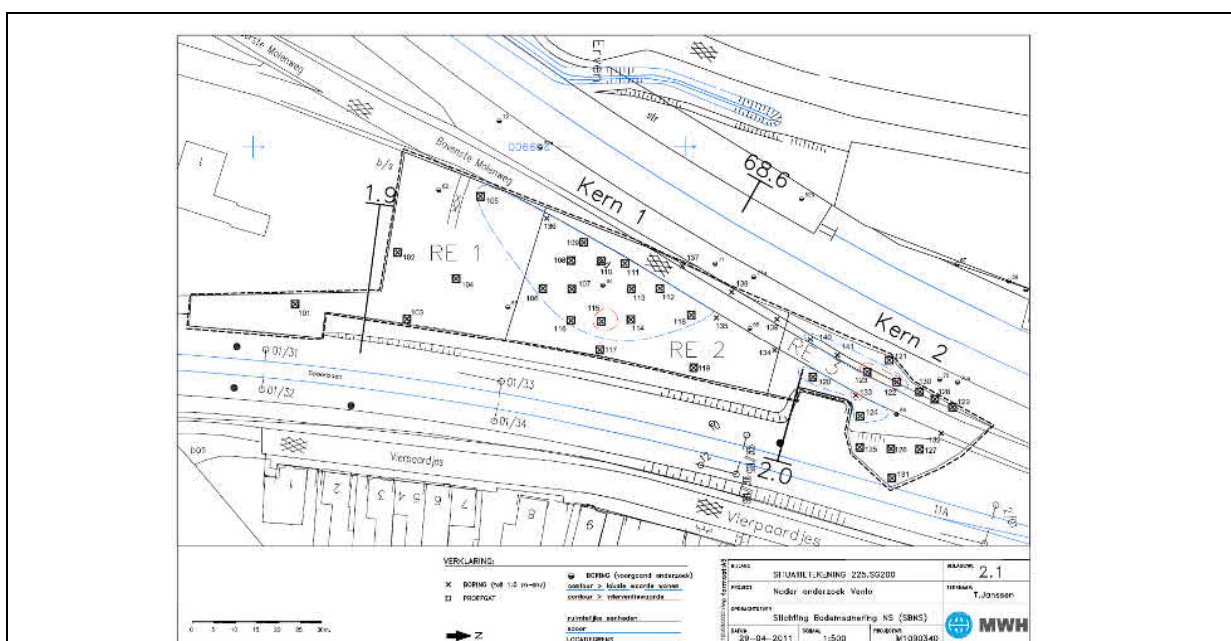
Enkel op perceel H-6335 zijn overschrijdingen van de interventiewaarde aangetoond. Het perceel ligt ten zuiden van emplacement Venlo en tussen de spoorbaansplitsing richting Roermond en de spoorbaan richting Duitsland. Uit het nader onderzoek blijkt dat sprake is van 2 verontreinigingskernen en dat incidenteel de interventiewaarde wordt overschreden. Voor beide verontreinigingskernen geldt dat de interventiewaarde-contouren kleiner zijn dan 25 m<sup>3</sup>, waarmee geen sprake is van een geval van ernstige bodemverontreiniging. De verontreiniging is geregistreerd als 225.SG200 (NS-saneringsgeval). De ligging van de verontreiniging is weergegeven op afbeelding 10.12.

Afbeelding 10.12 ligging verontreiniging 225.SG200 op perceel H6335

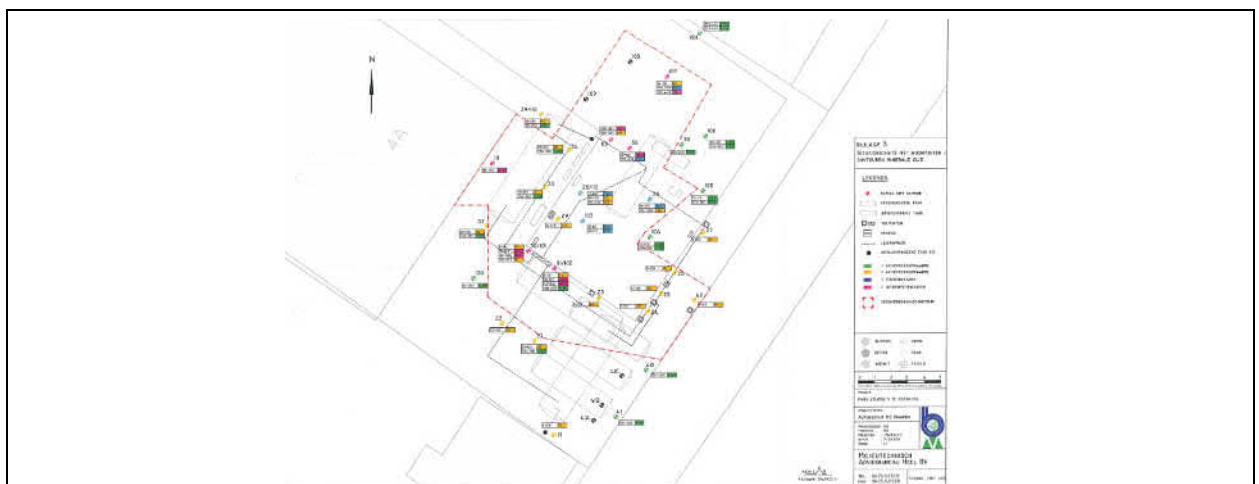
Aan de overzijde van de spoorbaan, ten opzichte van de Broekhin Zuid, bevindt zich de Parallelweg. Op Parallelweg 5 is een autobedrijf gevestigd voor reparatie en handel in auto's. De bedrijvigheid op het perceel dateert van 1906. In het verleden waren diverse ondergrondse en bovengrondse opslagtanks voor brandstoffen aanwezig.

*Afbeelding 12.10 Verontreinigingssituatie grond Parallelweg 5 Roermond*

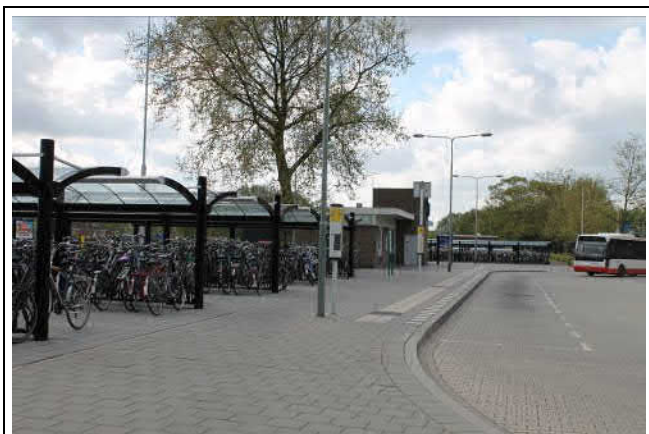
Bustation aan achterzijde station (olievlekken op straatwerk)

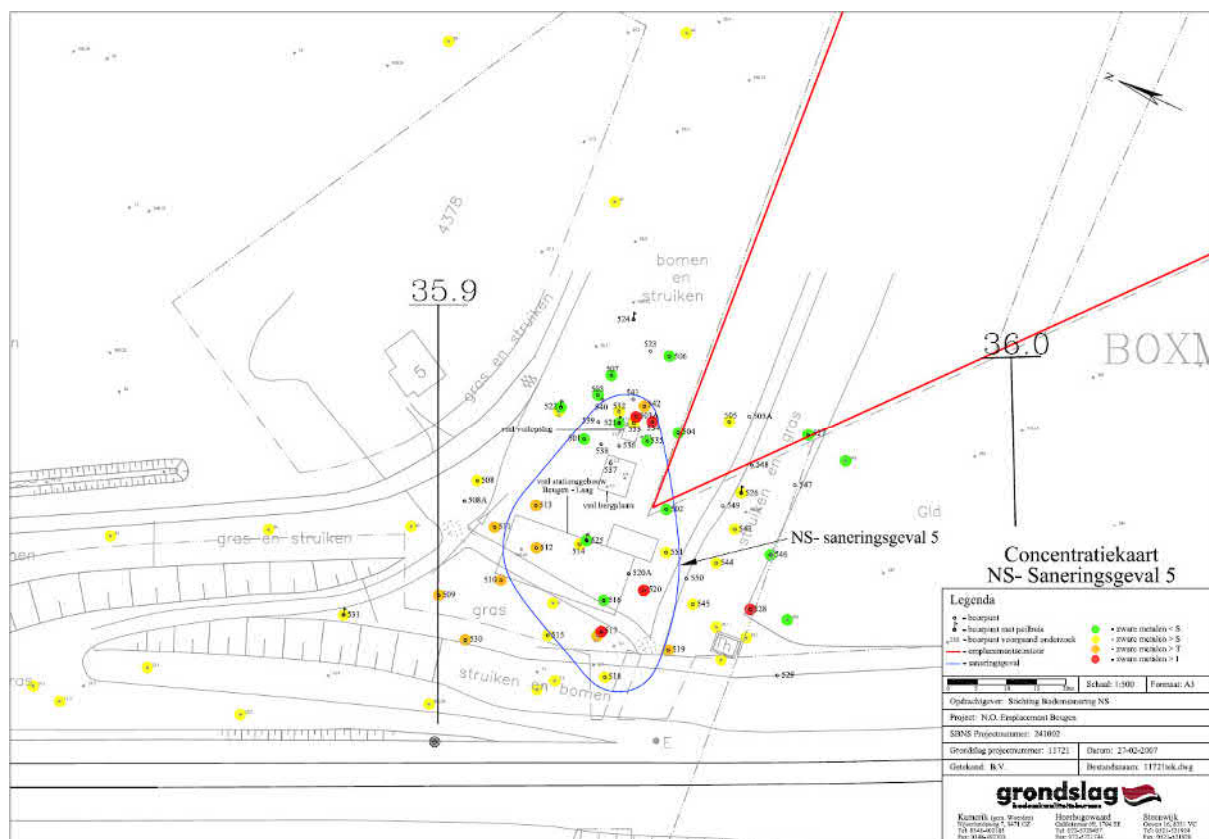
Tekening uit het nader bodemonderzoek met ligging verontreiniging 241.SG5 (metalen in de grond)

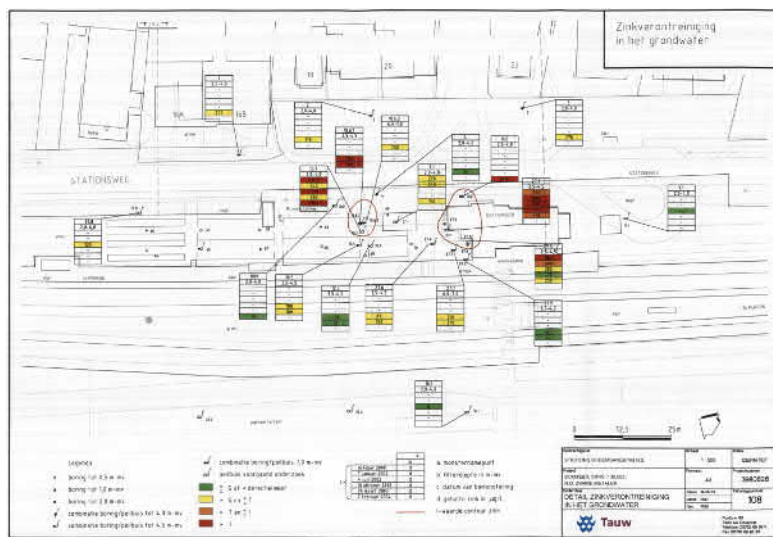
Geval 35 bestaat uit de sublocaties 10 (voormalige zinkput) en 27 (twee voormalige ondergrondse HBO-tanks) waar matig tot sterk verhoogde concentraties zink in grondwater aanwezig zijn. Uit het aanvullend onderzoek kan worden afgeleid dat er twee aparte vlekken met zinkverontreinigingen zijn aangetroffen. De verontreiniging op sublocatie 10 heeft een zeer beperkte omvang en beperkt zich tot enkele meters rondom peilbuis 10.6 en tot een diepte van circa 5,0 m-mv. De omvang van de verontreiniging (> I-waarde) wordt geschat op circa 115 m<sup>3</sup> bodemvolume. De verontreiniging op sublocatie 27 bevindt zich in de omgeving van peilbuis 27.1 en tot een diepte van circa 5,0 m-mv. De omvang van de verontreiniging (> I-waarde) wordt geschat op minimaal 260 m<sup>3</sup> bodemvolume. Op basis van de volumes betreffen het twee aparte gevallen van ernstige bodemverontreiniging. De gevallen zijn als niet-urgent beoordeeld (geen verspreidingsrisico). De herkomst is nog steeds onduidelijk.

Tekening nader bodemonderzoek met verontreinigingscontouren zink in het grondwater nabij stationsgebouw  
Tauw, d.d. 16 augustus 2004

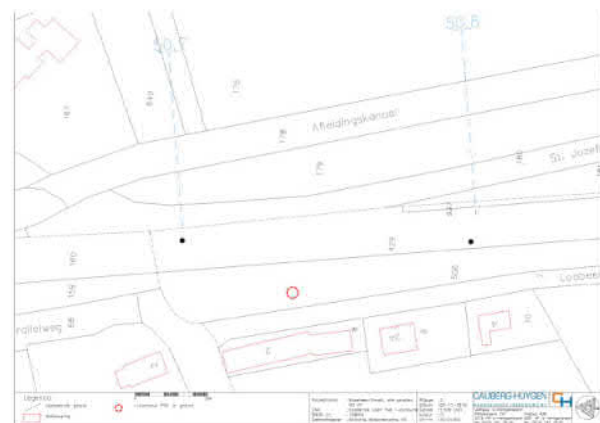
Tekening uit nader bodemonderzoek met ligging PAK-spot  
Cauberg-Huygen, d.d. 16-12-2010

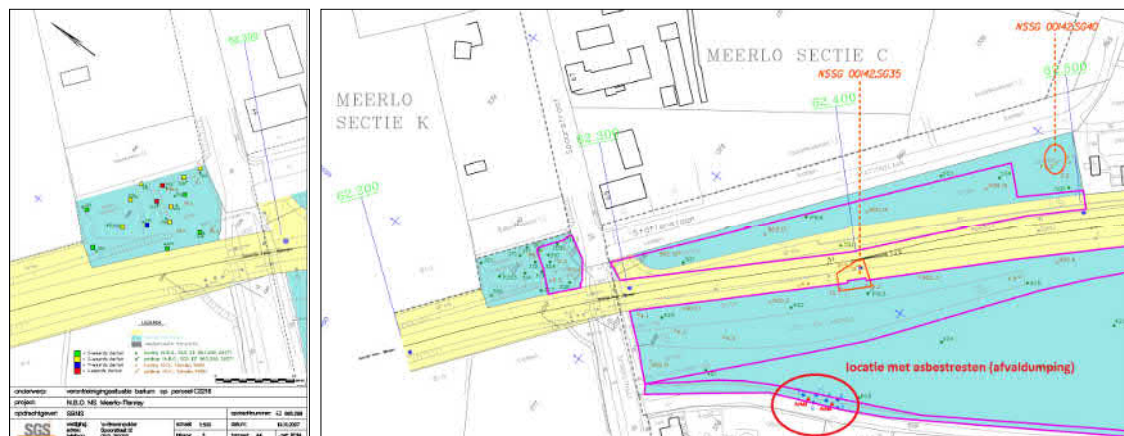
Tekening uit het nader bodemonderzoek met ligging grondverontreiniging met barium en locatie met asbestresten
