## **BOMEN EFFECT ANALYSE 127 BOMEN BUURTWEG VOORTHUIZEN**

Referentienummer : 191073  
Opdrachtgever : Evers Adviesburo127  
Datum rapport : 18 april 2019

# BOMEN EFFECT ANALYSE

127 BOMEN BUURTWEG VOORTHUIZEN

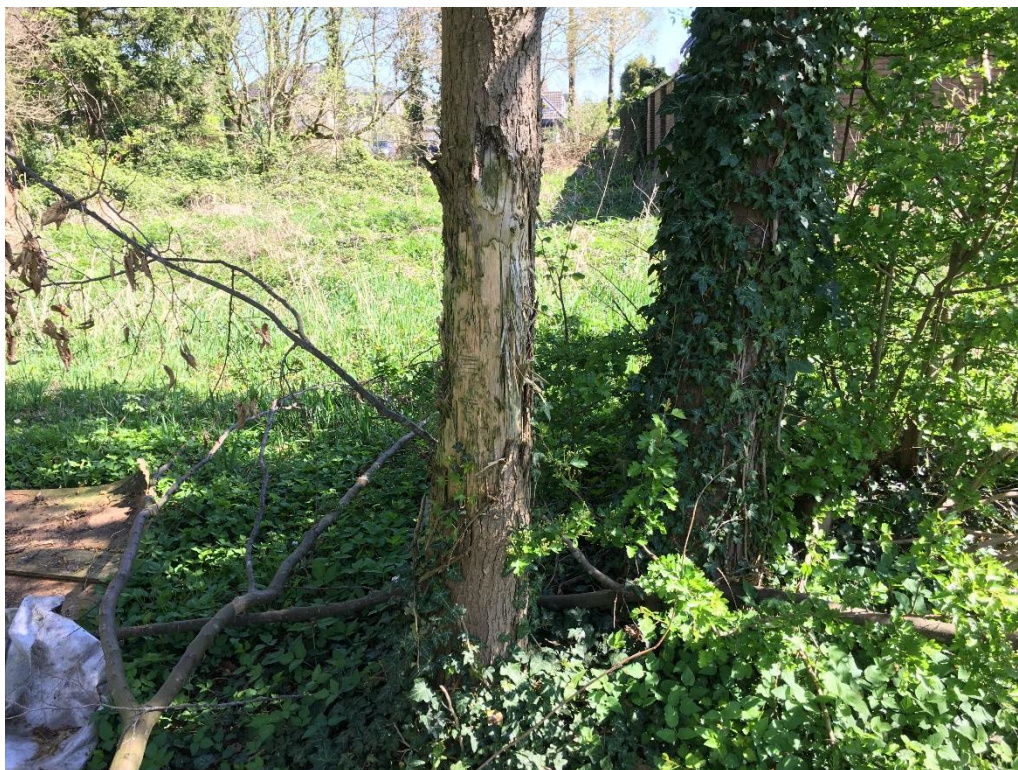
*Afbeelding 5: Voorbeeld van een mechanisch beschadigde boom (spelende kinderen);*

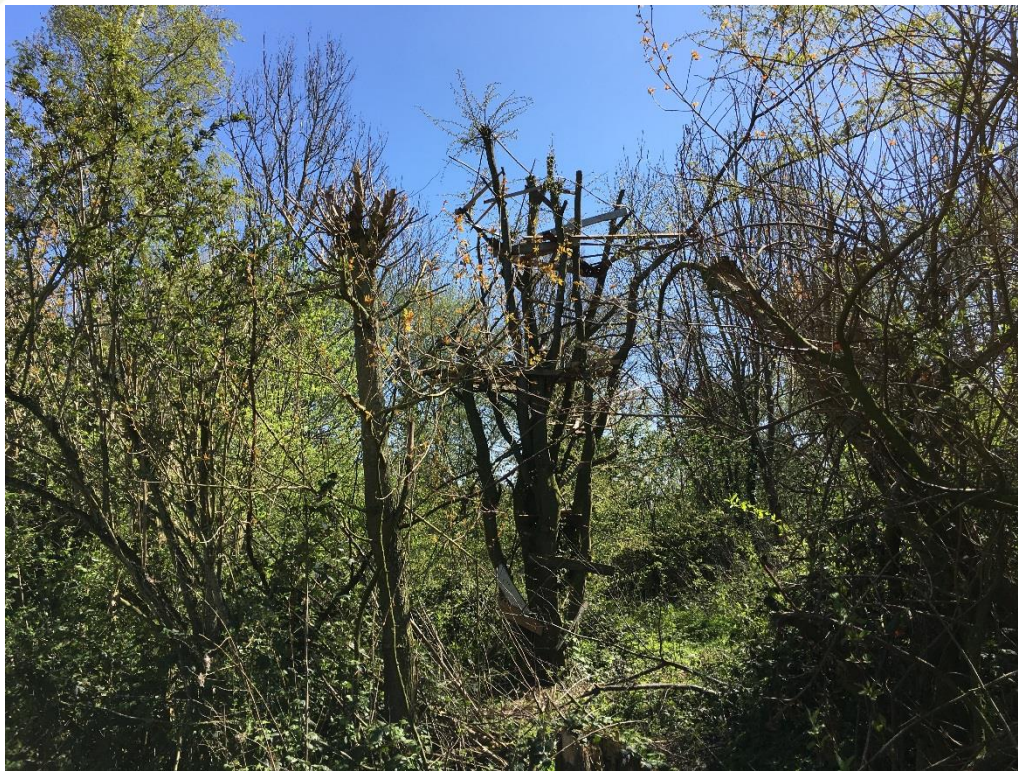
*Afbeelding 6: Ondeskundig gesnoeide boom;*

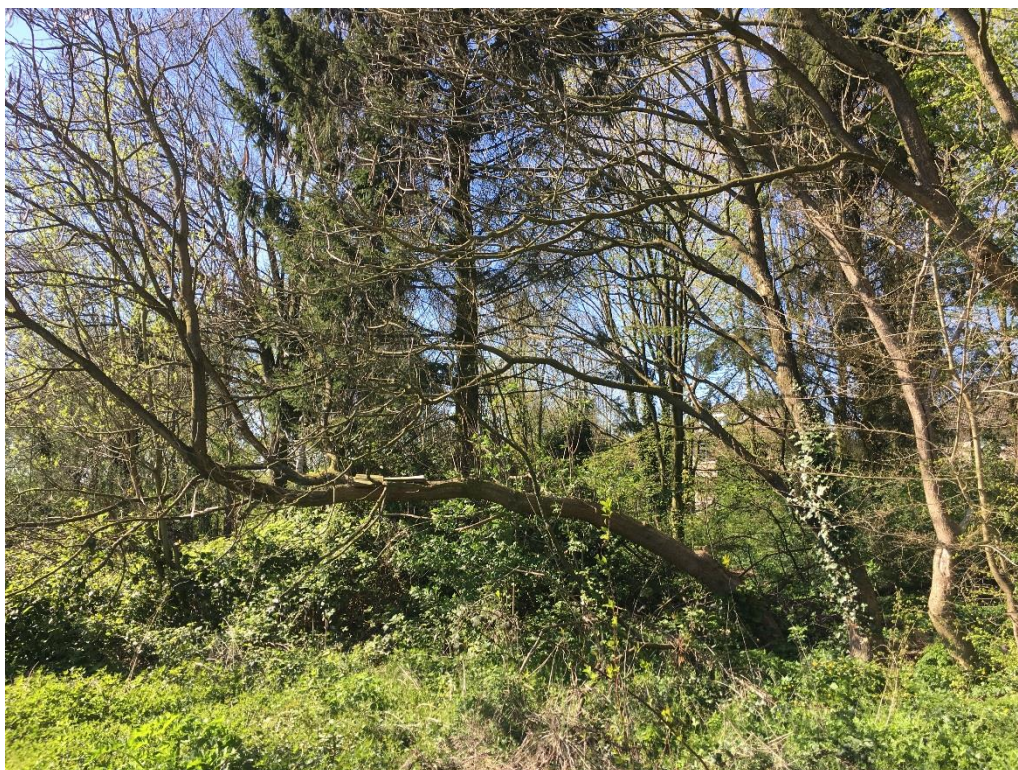
*Afbeelding 7: Onderstandige en licht-concurrerende bomen;*

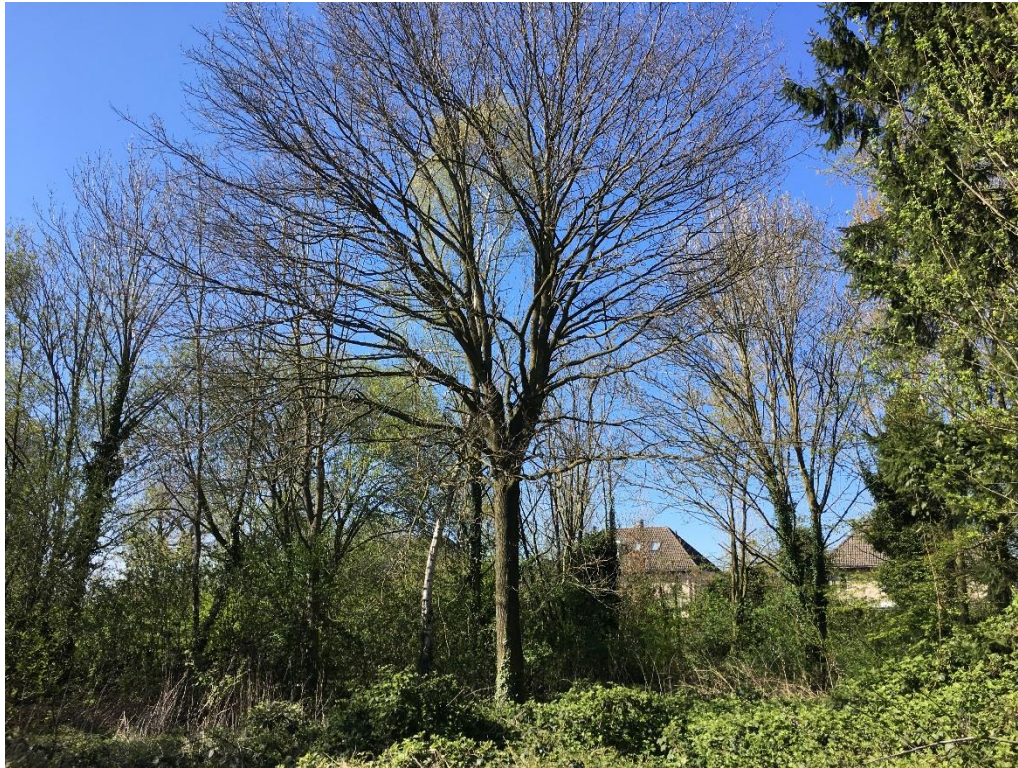
*Afbeelding 8: Boom 30: een zomereik (stamdiameter 54 cm) die vanwege zijn verschijningsvorm en goede toekomstverwachting beoordeeld is als hoog behoudenswaardig;*

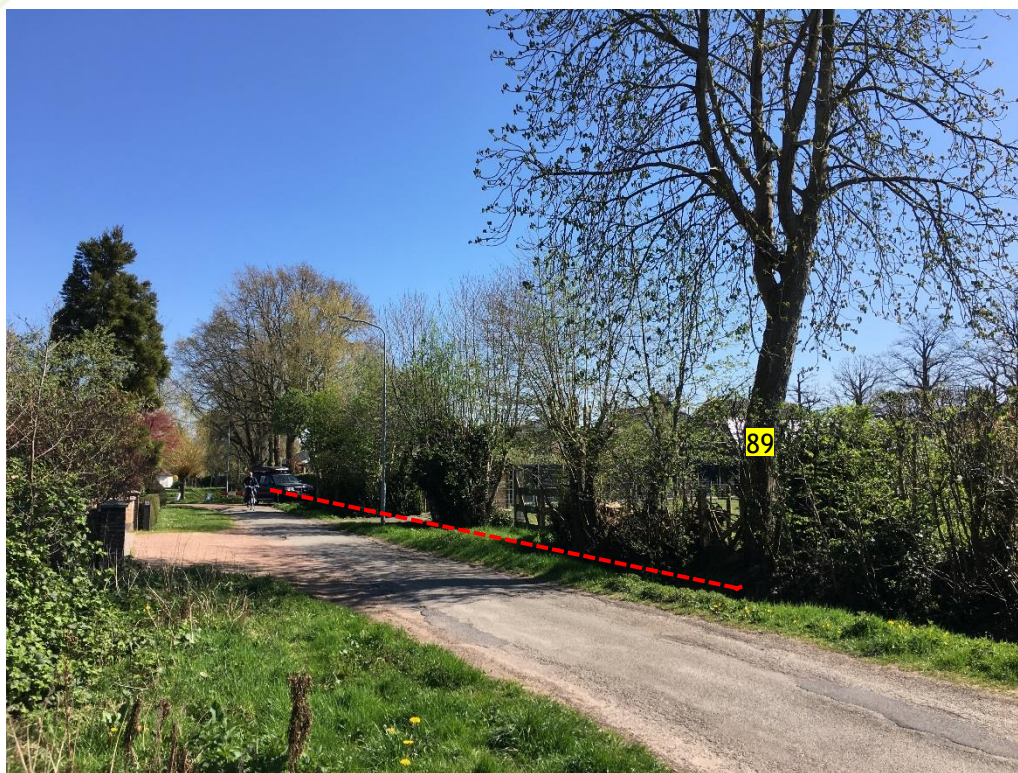
Afbeelding 9: Boombepanting slootkant aan de zuidzijde van de Buurtweg. Boom 89 is de (particuliere) paardenkastanje met kastanjabloedingsziekte;

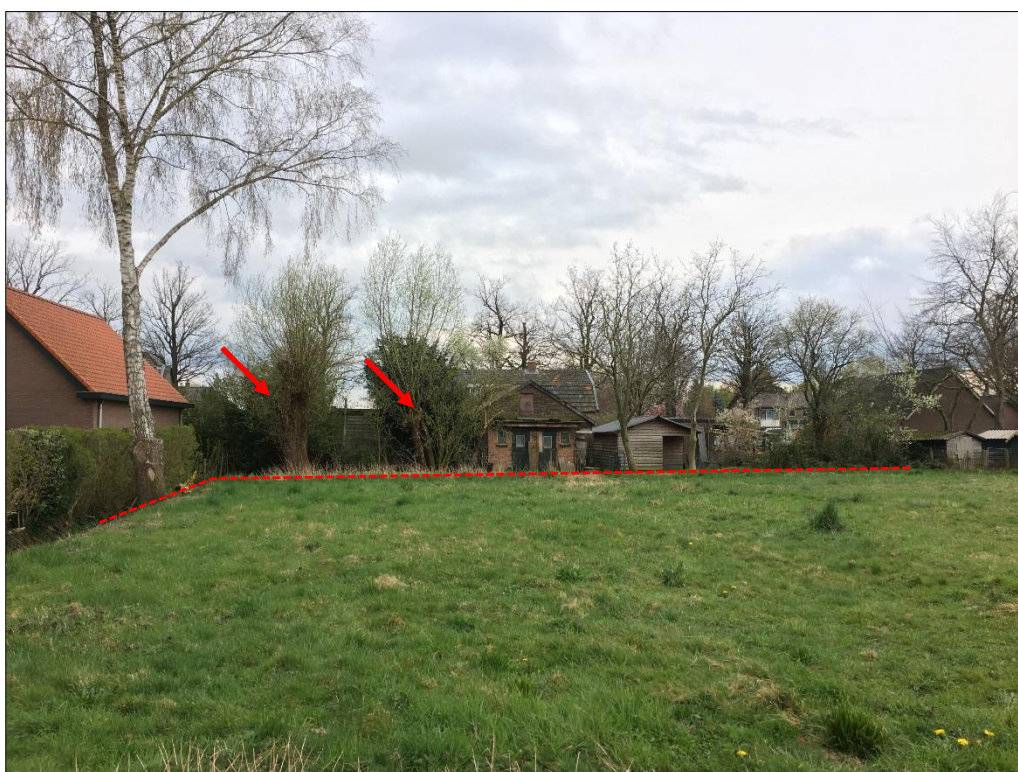
Langs de watergangen bevinden zich een aantal (meersoortige) knotbomen in rijverband en enkele solitaire bomen. Twee knotwilgen (nrs. 84 en 85) zijn door hun omvang en aanwezige holten ecologisch waardevol als broed- of verblijfplaats. Een particuliere kastanje (boom 89), waarvan de kroonprojectie zich binnen het projectterrein bevindt, heeft kastanjabloedingsziekte in een gevorderd stadium, waardoor er een verhoogde kans is op takbreuk. De afbeeldingen 9 en 10 vormen een toelichting bij deze beschrijving.

Afbeelding 10: Solitaire bomen langs de greppel. De rode pijlen geven de locatie weer van de 2 (ecologisch) waardevolle knotwilgen;

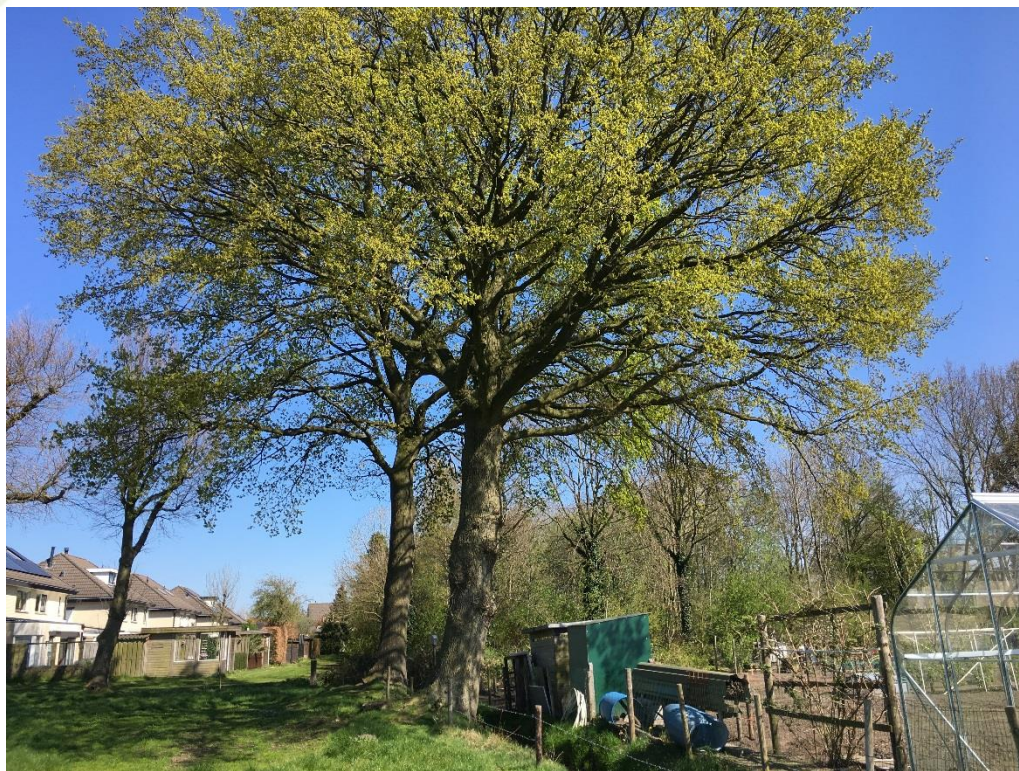
*Afbeelding 12: Monumentale zomereiken (81 en 82) aan de noordzijde van het projectterrein met stamdiameters van 96 en 83 cm;*

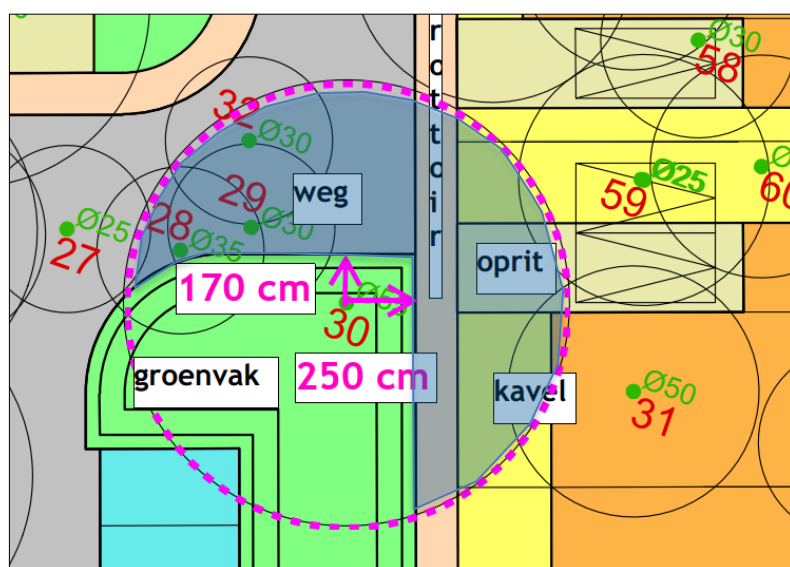
Deze zomereik met een hoge behoudenswaardigheid komt in de nieuwe situatie in een groenvak te staan. Aan 2 zijden van het vak zullen graafwerkzaamheden worden uitgevoerd ter realisatie van een weg en een oprit naar een garage. Dit betekent dat er gegraven wordt binnen de kroonprojectie van de boom (kwetsbare boomzone). Afbeelding 14 geeft de graafafstanden weer.

Afbeelding 14: Graafafstanden bij boom 30;

Uit afbeelding 14 valt op te maken dat binnen ca. 50% van de kwetsbare boomzone sprake is van (ondergrondse) projectinvloeden op de boom. Deze zijn:

1. Graafwerkzaamheden ten behoeve van de aanleg van (de fundering van) de weg, de oprit naar de garage en het trottoir en (eventueel) bij de inrichting van de voortuin behorend bij kavel 291. Graven in deze (tot dusver ongestoorde) groeiplaats kan leiden tot wortelschade. Twee factoren zijn hier van belang: de graafdiepte en de minimale graafafstand tot de boom:

- a. De graafdiepte zal voor de (ontsluitings)weg al gauw 50 cm bedragen. Aangezien de beworteling van zomereik voornamelijk aanwezig is vanaf 30 cm-mv is de kans op wortelschade (ca. 25% van de bewortelbare zone) groot. Voor de oprit en het trottoir hoeft minder diep ontgraven te worden (30 cm) maar ook hier kan wortelschade optreden;

2. Het verharden van de bewortelde zone. Dit betekent een vermindering van gasuitwisseling (o.a. zuurstof) en infiltratie van regenwater. Deze invloed zal het grootst zijn bij asfaltverharding. Bij elementenverharding (bijvoorbeeld klinkers) zal de invloed minder zijn;

Indien er ook minimaal ontgraven wordt ten behoeve van het aan te leggen trottoir kunnen de wortels hier (én onder de nieuwe voortuin) maximaal gespaard worden.

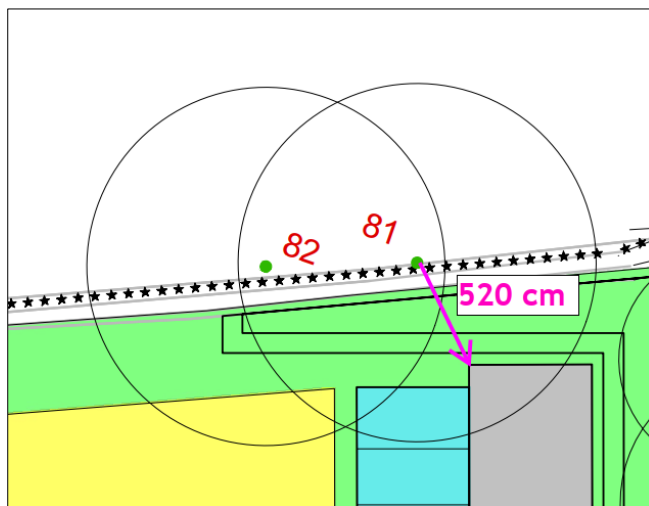
Bij deze twee, monumentale, zomereiken (stamdiameter 75-100 cm) wordt gegraven binnen de kroonprojectie ten behoeve van de aanleg van een weg en parkeerplaatsen (en tuin) (afbeelding 19). De afstand tot deze bomen met hun goede conditie is echter voldoende (rand kroonprojectie). Bovendien hebben de bomen hun beworteling voornamelijk ontwikkeld in het weiland, aan de andere zijde van het projectgebied (afbeelding 20), terwijl zich ter hoogte van de locatie van de nieuwbouw een moestuinencomplex bevindt (waar ook al graafwerkzaamheden zullen hebben plaatsgehad).

Afbeelding 19: Graafafstand tot bomen 81 en 82;

Eventuele invloed van de bemaling zal zich vooral voordoen bij de 2 oudste eiken (nr. 81 en 82) en in mindere mate bij de overige te behouden eiken, de nrs. 11-14 en 44-46. Door het plaatsen van peilbuizen ter hoogte van de bomen 81 en 82 kunnen de grondwaterfluctuaties gedurende de bemaling worden gemonitord. Afhankelijk van de geconstateerde grondwaterdaling en de mate van droogte (regenval) kan tijdig worden ingegrepen (tijdelijk staken bemaling of water geven).

| Tabel 21 Randvoorwaarden bij handhaven bomen | |
|---|---|
| 81,82 | Maximale grondwaterdaling in groeiseizoen van 25 cm, monitoring grondwaterdaling door te plaatsen peilbuizen |

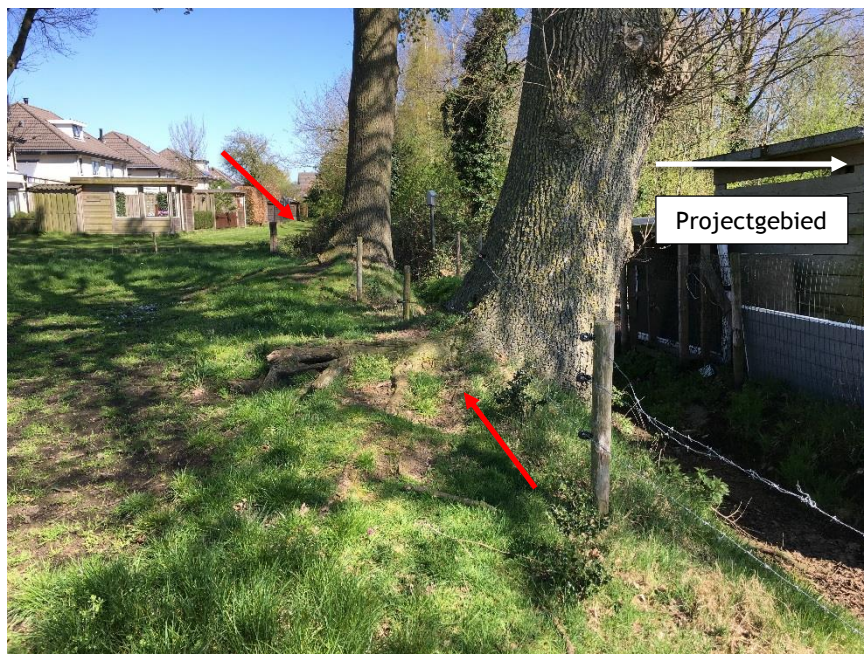
Afbeelding 20: De beworteling is voornamelijk ontwikkeld aan de zijde van het weiland (rode pijlen);
