PIUS FLORIS BOOMVERZORGING

# *Bomen Effect Analyse*

→ Edeseweg 73  
Bennekom

Projectnummer PFBV.21.TH.189  
Datum 4 juli 2022  
Status Definitief

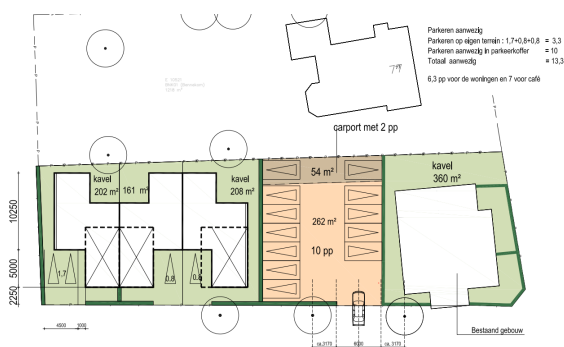
Uitsnede ontwerp mei '22

In mei 2022 is het ontwerp voor het projectgebied aangepast. De woningen worden in de nieuwe situatie 1 meter minder diep op het perceel gerealiseerd. Op deze manier wordt de afstand van de werkzaamheden tot boom **14** en **15** vergroot. Echter wordt de afstand tot boom **3** verkleint (deze boom was eerder al als niet te behouden opgenomen). De nieuwbouw wordt dan in de kroon van de boom gerealiseerd. Bij het uitgraven van een fundering voor de woningen zal ook wortelverlies bij de boom aangericht worden.

In de varianten 1 en 2 uit december 2021 bleek dat de inritten voor de woningen op de plek van of op zeer kleine afstand van boom **3** gerealiseerd worden. Bij het nieuwe ontwerp van mei 2022 zijn de inritten verplaatst, waardoor deze op ongeveer 1 m naast boom **3** aangelegd worden. Hierbij geldt nog steeds het risico van grote wortelschade (30-40%) bij de boom wanneer graafwerkzaamheden voor een cunet voor de inrit uitgevoerd worden. Omdat de graafwerkzaamheden op ongeveer 1 meter uitgevoerd worden, kunnen graafwerkzaamheden ook leiden tot instabiliteit van de boom. Verder is bij behoud van deze boom belangrijk om te realiseren dat de boom alleen aan de straatzijde voldoende opgekroond is. De inrit naast deze boom blijven ongeschikt voor hogere auto's etc. Verder zal als gevolg van rijbewegingen van auto's op de inrit, bodemverdichting optreden. Hierdoor zal wortelsterfte optreden. Ook is de kans op aanrijdschade bij de boom groot door de kleine afstand tot de inrit.

Verder is de inrit naar de parkeerplaatsen ten oosten van de woningen veranderd. Deze wordt nu tussen boom **1** en **2** in aangelegd. Hierdoor is boom **2** wel te behouden.

Ook de inritten naar de woningen zijn verschoven. Hierdoor staat boom **3** niet meer midden in een inrit. Echter wanneer een nieuw cunet gegraven moet worden om de inrit in het trottoir te realiseren, wordt op zeer kleine afstand van de boom gegraven. Dit kan tot een te hoog percentage wortelverlies van 30-40% en instabiliteit van de boom leiden. Om de boom te behouden mogen alleen minimale graafwerkzaamheden in het huidige trottoir uitgevoerd worden. Om de inrit te realiseren kan daarom alleen een schuine trottoirband geplaatst worden. De werkzaamheden hiervoor dienen zeer voorzichtig uitgevoerd te worden. Verder is de boom richting de inrit laag vertakt. De inrit zal daardoor ongeschikt zijn voor hogere auto's etc.

Door vergroten van de afstand van de woningen tot de bomen **14** en **15**, wordt de invloed van de werkzaamheden verminderd. Het verwachte percentage wortelverlies zal hierdoor iets afnemen. Bij beide bomen dienen de volgende maatregelen ten uitvoer gebracht te worden:

- Tijdens de werkzaamheden dient de kroonprojectie van beide bomen door middel van bouwhekken afgezet te worden;
- Er dient voorzichtig gegraven te worden (voorsteken) zodat wortels niet kapot getrokken worden door een graafmachine. Afzetten van wortels dient volgens de methode uit paragraaf 4.5 uitgevoerd te worden.
- Na afloop van de werkzaamheden dient groeiplaatsverbetering bij beide bomen uitgevoerd te worden. Dit kan door een TFI-behandeling of door het aanleggen van voedingskokers bij beide bomen.

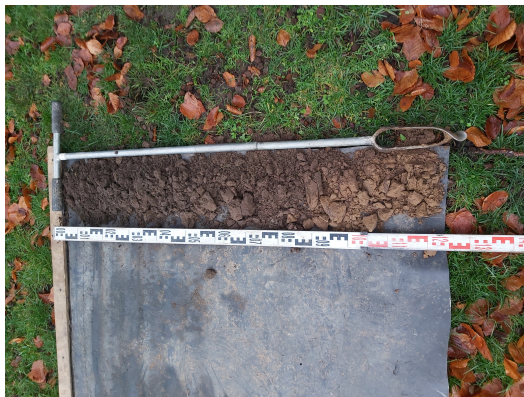
De ondergrondse groeiplaats is inzichtelijk gemaakt door middel van een grondboring en verschillende proefsleuven. Het bodemprofiel verloopt als volgt en is afgebeeld in figuur 2 achterin dit hoofdstuk:

| Diepte | Bodemsoort |
| 0-90 cm | Humusarm, fijn zand |
| 90-120 cm | Gemengd profiel met voornamelijk (zware) klei |

Tot een diepte van in ieder geval 120 cm is geen grondwater aangetroffen. Verwacht wordt dat de bomen in een hangwaterprofiel staan. Dit betekent dat de bomen in de vochtvoorziening afhankelijk zijn van grondwater dat in de groeiplaats kan infiltreren en blijft hangen.

Figuur 2: Bodemprofiel projectgebied

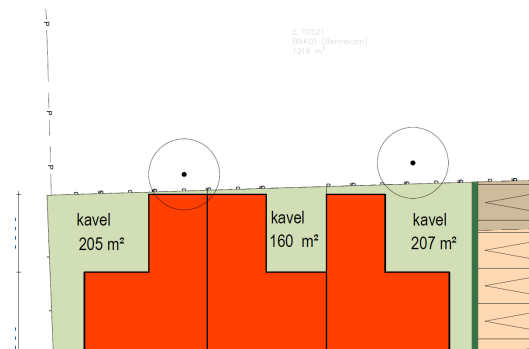
In het ontwerpdocument worden 2 varianten voor mogelijke nieuwbouw beschreven. In variant 1 gaat het om 3 patiwoningen waarbij een deel van de bebouwing op 1 tot 1,5 meter vanaf boom **15** gerealiseerd wordt over de gehele zuidzijde van de boom. Bij boom **14** blijft de bebouwing op ongeveer 2,5 meter afstand op ongeveer 1/3e deel van de kroon (figuur 3). De bebouwing wordt gerealiseerd op de plek van boom **4** t/m **13**, waardoor deze bomen niet te behouden zijn. Deze zijn echter gezien de vraatschade al niet te behouden.

Voor boom **14** geldt dat er geen proefsleuf op de afstand van de bebouwing tot de boom is gegraven. Dit doordat hier een schuurtje staat. Door dat locatie van de schuur wordt verwacht dat de boom hier beperkt wortelt. Wanneer een woning op de 2,5 meter afstand gebouwd wordt en daar een fundering uitgegraven wordt, is een percentage wortelverlies van maximaal 20% te verwachten. Dit is een hoog percentage voor een dergelijk oude esdoorn. Het is daarnaast te verwachten dat de boom op deze afstand dikke (stabiliteit) beworteling heeft gevormd. Wanneer deze beworteling afgezet wordt, kunnen problemen met de stabiliteit optreden en kunnen schimmels en bacteriën eenvoudig de boom binnen dringen. De toekomstverwachting van de boom kan dan ook negatief bijgesteld moeten worden.

Bij boom **15** (monumentale beuk) is het voornemen om op 1 tot 1,5 meter afstand een woning te bouwen. Op deze afstand van de boom wordt een zeer hoog percentage wortelverlies bij deze beuk verwacht, namelijk 40%. Daarnaast wordt bij een boom van deze grootte een minimale graafafstand van meer dan 2,5 meter geadviseerd (Leidraad minimale graafafstand bomen uit Handboek Bomen 2018) om problemen met de stabiliteit van de boom te

Om de nieuwe patiowoningen te kunnen bereiken, is het voornemen per woning een inrit te realiseren. Bij variant 1 wordt direct naast de oostkant van boom **3** een inrit gemaakt voor de rechter woning. Om de overige woningen te bereiken worden inritten op 4 meter aan de westkant van boom **3** gemaakt. Wanneer graafwerkzaamheden hier plaatsvinden om de inrit te realiseren, wordt grootschalig wortelverlies bij de boom verwacht. Dit omdat de boom wortelopdruk rondom de boomspiegel heeft veroorzaakt en dus oppervlakkige wortels heeft gevormd. Daarbij kan een beverboom wortelverlies slecht verdragen. Het realiseren van inritten zal dan van zeer belemmerende invloed op het behoud van deze boom zijn.

Figuur 3: Uitsnede variant 1

Wanneer de bebouwing volgens variant 1 gerealiseerd wordt, is te verwachten dat naar verwachting maximaal 20% wortelverlies bij boom **14** optreedt bij het uitgraven van de fundering voor de woning. Voor een dergelijk oude esdoorn is dit een aanzienlijk percentage. Daarnaast is het wel te verwachten dat enkele dikke wortels beschadigd raken/afgezet worden. Hierdoor kan de toekomstverwachting negatief beïnvloed worden. Bij boom **14** wordt een te hoog percentage wortelverlies veroorzaakt (40%), waardoor duurzaam behoud van de boom niet mogelijk is. Er zijn ook geen specifieke maatregelen uit te voeren om de boom te behouden en de bebouwing volgens variant 1 te bouwen.

Bij variant 1 wordt een inrit direct langs de stam van boom **3** gerealiseerd. Bij graafwerkzaamheden voor een cunet, zal een te hoog percentage wortelverlies optreden, waarbij ook de kans op instabiliteit van de boom groot is. Deze boom is dan niet te behouden. Om behoud mogelijk te maken, dient de oprit geschrapt of verplaatst te worden of door middel van een zwevende constructie op het huidige maaiveld rondom de boom aangebracht te worden. De technische uitwerking hiervan zal echter (bijna) onmogelijk zijn.

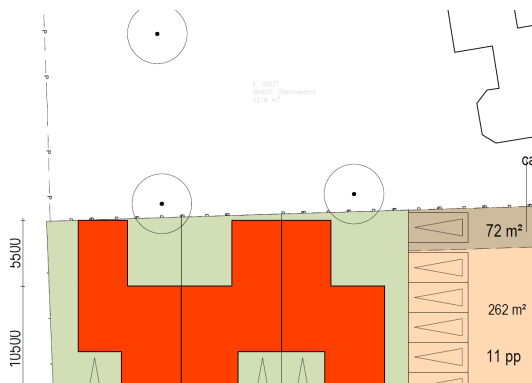
Bij deze variant worden de 3 patiowoningen gespiegeld geplaatst. Dit zodat de bebouwing op grotere afstand van de monumentale bomen blijft. Bij beide bomen wordt de bebouwing tot op 2,5 m afstand gerealiseerd (figuur 4). Het voordeel is dat bij deze variant dit gebeurt bij maximaal 20% van de zuidzijde van boom **15**. Bij het overige deel van de zuidzijde, zal de bebouwing op grotere afstand (ong. 6,5 m) gerealiseerd worden. Bij boom **14** wordt de bebouwing op 2,5 m afstand gerealiseerd voor 1/3e deel van de zuidzijde. Wanneer de bebouwing volgens deze variant gebouwd wordt, zal dit naar verwachting leiden tot een percentage wortelverlies van 20% bij boom **14** en 15 % bij boom **15**. Daarnaast zijn in de proefsleuven dikke wortels van de boom **15** aangetroffen. Deze wortels dienen behouden te worden om zo de toekomstverwachting van de bomen niet negatief te beïnvloeden.

De bebouwing wordt gerealiseerd op de plek van boom **4** t/m **13**, waardoor deze bomen niet te behouden zijn. Deze zijn echter gezien de vraatschade al niet te behouden.

Bij variant 2 worden de inritten op de plek van boom **3** gerealiseerd. De boom is dan niet te behouden. Bij deze variant wordt daarnaast de inrit voor de meest oostelijke woning gerealiseerd op de plek waar aankomend plantseizoen een boom geplant wordt.

Figuur 4: Uitsnede variant 2

Wanneer de bebouwing volgens variant 2 gerealiseerd wordt, is een percentage wortelverlies van 20% te verwachten bij boom **14** en 15% bij boom **15**. Uit de proefsleuven blijkt echter dat er dikke wortels (> 4 cm diameter) afgezet moeten worden. Wortels met een diameter van > 4cm kan een boom slecht afgrendelen. Het afzetten van de wortels zal de toekomstverwachting daarom waarschijnlijk negatief beïnvloeden.

Bij variant 2 worden de inritten op de plek van boom **3** gerealiseerd. Alleen het schrappen van de inritten maakt behoud van de boom mogelijk.

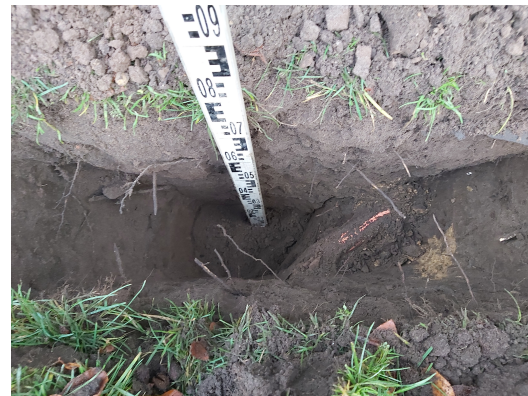
Figuur 5: Proefsleuf op 4 m vanaf boom 15

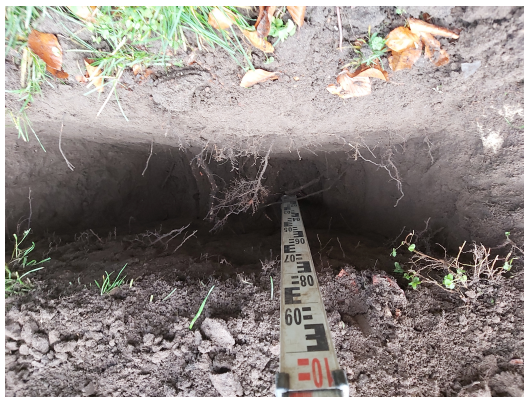
voorkomen. In een proefsleuf, gegraven op 2,5 meter vanaf de beuk is namelijk op 70 cm onder maaiveld intensieve beworteling van de beuk aangetroffen. De dikste wortels met een diameter tot 5 cm. In de proefsleuf op 4 meter afstand van de boom is een dikke wortel van 7-8 cm diameter aangetroffen.

Figuur 6: Proefsleuf op 2,5 meter vanaf boom 15
