# *Bomen Effect Analyse (2)*

→ Wethoudersbuurt Ede  
Buro Boot

| Projectnummer | PFBV 22 119 TH |
| Datum | 26 juli 2022 |

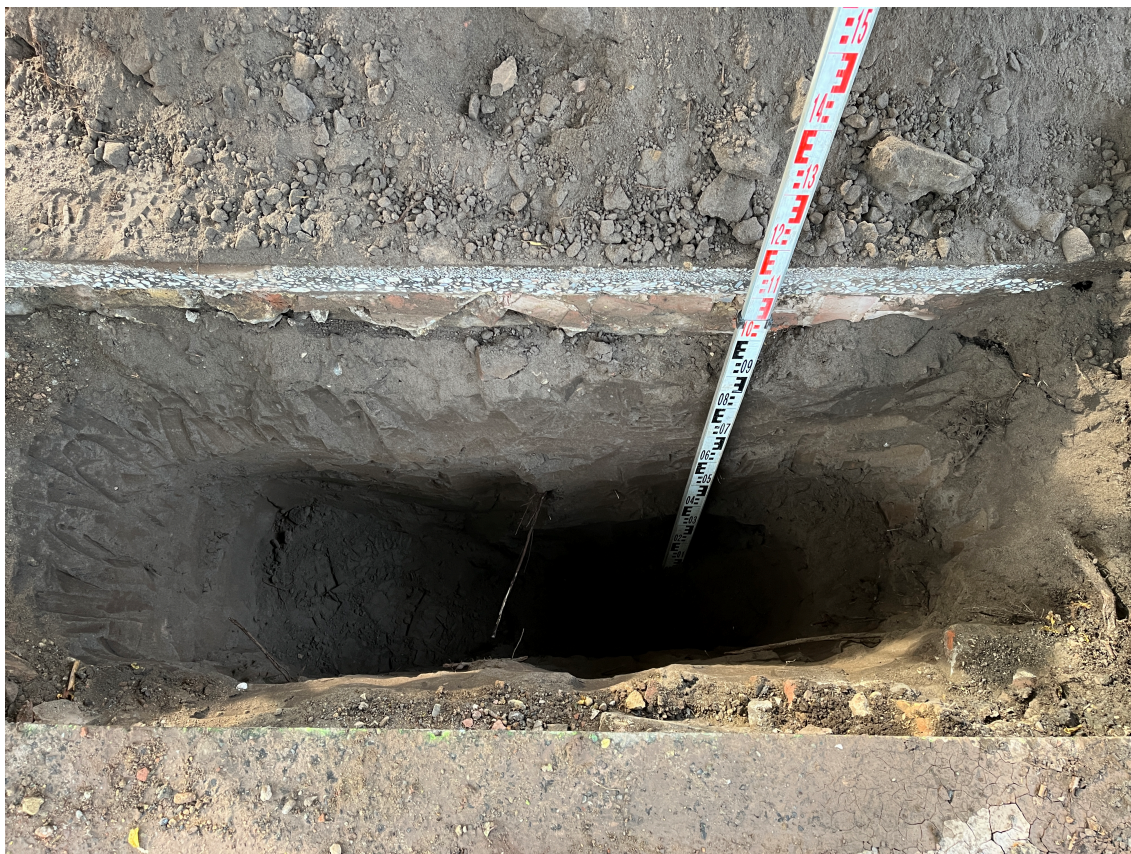
Afbeelding 2: Profiel projectgebied tot 1,2 m -mv.

In enkele sleuven is een afwijking ten opzichte van het hierboven beschreven bodemprofiel aangetroffen. Deze afwijking bestaat uit de aanwezigheid van een laag humusloos (geel) zand vanaf 100-110 cm onder maaiveld. Bij een enkele sleuf is ook een meer gemengd profiel aangetroffen als gevolg van de aanleg van kabels en leidingen.

De ondergrondse groeiplaats wordt als matig beoordeeld. De bodem bevat weinig voedingsstoffen en houdt weinig vocht vast dat in de groeiplaats infiltreert.

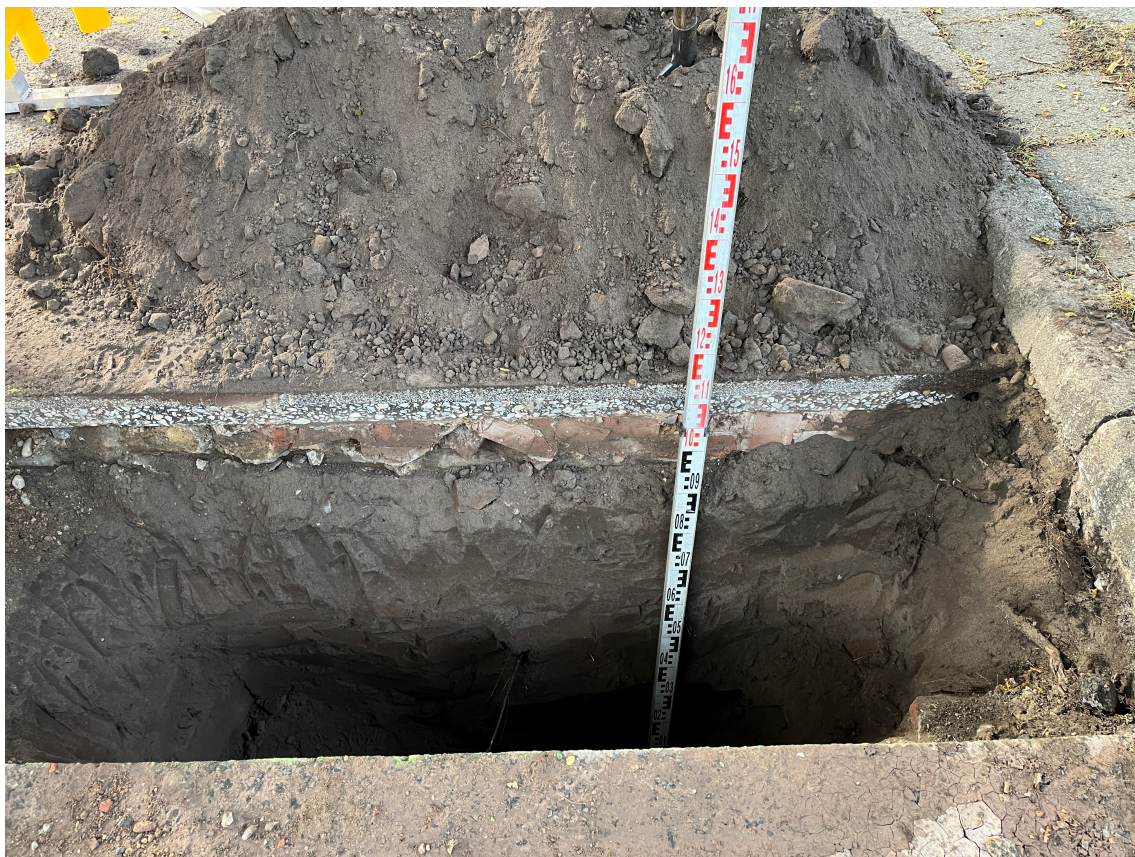
Afbeelding 4: Proefsleuf bij boom 92

**Proefsleuf 1** (afbeelding 4) is gegraven bij boom **92** in de Thomaslaan. In deze proefsleuf is tot een diepte van 1,2 m onder maaiveld alleen een enkele dunne wortel aangetroffen die net in/onder de puinfundering probeerde te groeien. Verder is alleen zeer extensieve en dunne beworteling van de haagbeuk aangetroffen. Dit is ook te verwachten aangezien er onder het asfalt weinig zuurstof, vocht en voedingsstoffen voor de boom te vinden zijn. Ook is de bodem verdicht als het gevolg van het aanbrengen van de puin en asfalt laag.

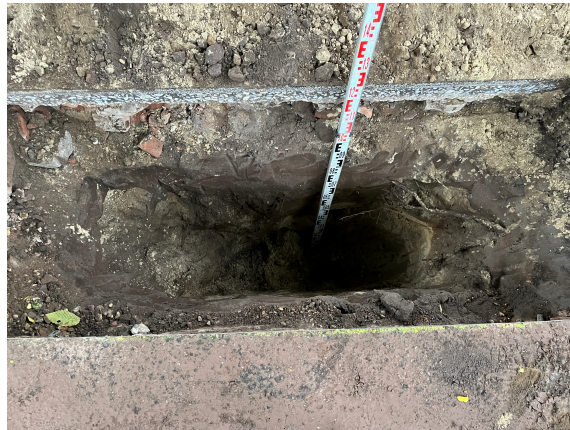
Afbeelding 5: Proefsleuf boom 37

**Proefsleuf 2** is ook in de Thomaslaan gegraven, maar dan bij boom **37**. Het beeld van de beworteling is hetzelfde als bij proefsleuf 1 (afbeelding 5). De aangetroffen beworteling is dun en de boom wortelt extensief onder het asfalt.

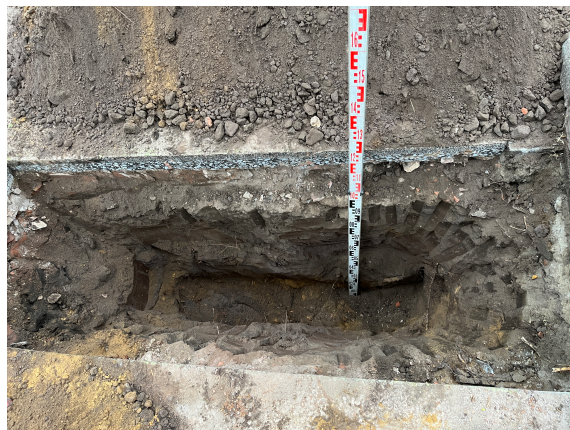
Afbeelding 6: Proefsleuf boom 77

In de Van Voorthuizenlaan is **proefsleuf 3** onder het asfalt gegraven. Dit bij de berk met boomnummer **77**. Ook bij deze proefsleuf is alleen zeer extensieve en dunne beworteling aangetroffen tot een diepte van 1,2 meter onder maaiveld. De bodem was hier ook sterk verdicht.

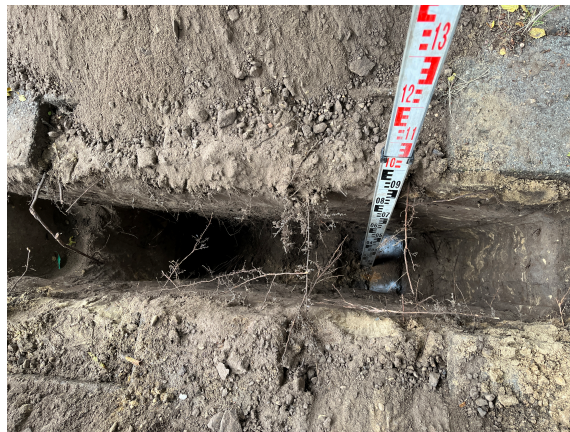
In de Thomaslaan zijn tijdens verschillende proefsleuven gegraven tussen de bomen in. Dit op verschillende afstanden. Zo is een proefsleuf gegraven midden tussen boom **59** en **60**, op 3 m van beide bomen af. In deze proefsleuf is voornamelijk oppervlakkige extensieve beworteling aangetroffen. Het betreft hier fijne beworteling. Verder is op 80 cm een dikke stalen buis aangetroffen, terwijl deze niet op de KLIC-melding aangegeven staat.

Afbeelding 7: Proefsleuf boom 59 en 60 met de buis aangegeven met witte lijnen

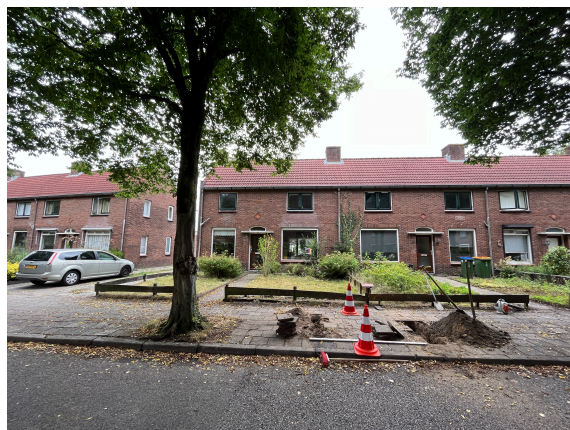
Afbeelding 8: Proefsleuf bij boom 105

- Zo is in de proefsleuf op 2 meter afstand van boom **99** zeer intensieve beworteling aangetroffen. Dit direct onder de bestrating. Het was hier niet mogelijk om de sleuf dieper te graven zonder grote schade aan het wortelpakket toe te brengen.
- Bij boom **105** zijn op 2 en op 4 m afstand proefsleuven gegraven. In de sleuf op 2m afstand van de boom is zeer intensieve beworteling direct onder de bestrating aangetroffen. In de sleuf op 4 meter afstand is de beworteling extensief direct onder de bestrating en van 10 tot 80 cm onder maaiveld zeer extensief.
- Bij boom **82** is een gelijk beeld aangetroffen als bij boom **105**.

Uit het onderzoek in de trottoirs blijkt dat graafwerkzaamheden die tussen de bomen uitgevoerd worden, leiden tot aanzienlijk wortelverlies. Dit binnen 2,5 meter afstand van de stamvoet. Uit de proefsleuven blijkt dat graafwerkzaamheden tussen de bomen vanaf 3 meter vanaf de stamvoet tot beperkt wortelverlies leiden.

Voor de Thomaslaan geldt dat tussen de bomen in gegraven kan worden om huisaansluitingen

aan te leggen, mits (graaf-)werkzaamheden op minimaal 2,5 meter afstand van de stamvoet van de haagbeuken en hopbeuken plaatsvinden.

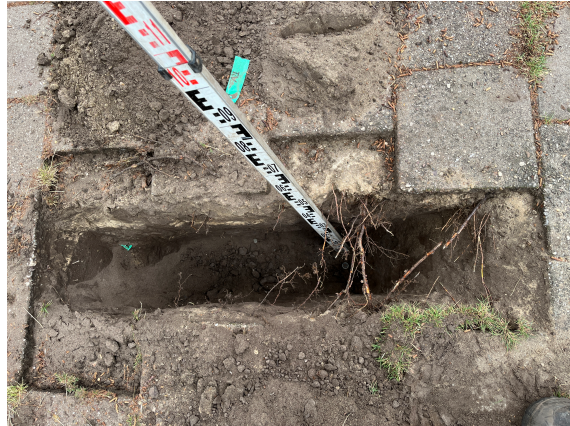
Afbeelding 9: Proefsleuf boom 53

- In de sleuf op 2,5 m afstand van boom **53** is nog matig intensieve, maar fijne beworteling van de berk aangetroffen. Dit direct onder de verharding (afbeelding 9). Daaronder is tot 50 cm -mv. geen beworteling aangetroffen.
- Bij boom **42, 69 en 80** is eenzelfde beeld aangetroffen als hierboven beschreven.

Uit het onderzoek in de trottoirs blijkt dat graafwerkzaamheden binnen 2 meter afstand van de bomen leiden tot aanzienlijk wortelverlies. Wanneer de werkzaamheden op grotere afstand, tussen de bomen plaatsvinden, zal wortelverlies beperkt zijn.

Voor de Van Voorthuizenlaan geldt dat tussen de bomen in gegraven kan worden om huisaansluitingen aan te leggen, mits (graaf-)werkzaamheden op minimaal 2 meter afstand van de stamvoet van de berken plaatsvinden.

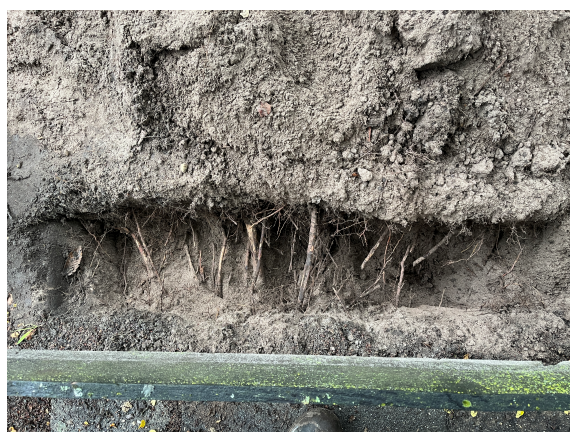
Afbeelding 10: Proefsleuf op rand trottoir/tuin bij boom 39

Afbeelding 10 geeft het resultaat weer van een proefsleuf die is gegraven op de overgang van het trottoir naar de voortuin. De proefsleuf is gegraven bij boom **39**. In de proefsleuf is zeer intensieve beworteling in verschillende diameters aangetroffen. Dit direct onder het maaiveld. Het was hier niet mogelijk om de sleuf dieper te graven zonder het wortelpakket ernstige schade toe te brengen. Echter kan er vanuit gegaan worden dat de boom hier tot ongeveer 90-100 cm onder het maaiveld wortelt, afgaande van het bodemprofiel. Deze intensieve beworteling groeit onder het trottoir door, de voortuinen van de

woningen in. Hier is voor de bomen ook veel vocht, voeding en doorwortelbare ruimte te vinden.

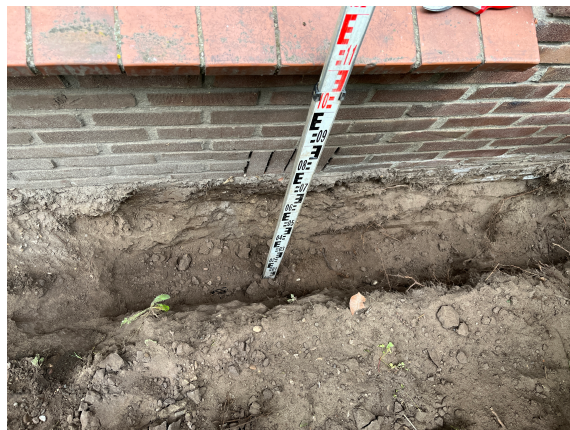
Afbeelding 11: Proefsleuf langs de fundering

Omdat de huidige bebouwing gesloopt wordt, is ook de beworteling direct bij de fundering onderzocht. Uit proefsleuven blijkt dat er amper tot geen beworteling tegen de fundering van de woningen aan groeit (afbeelding 11).

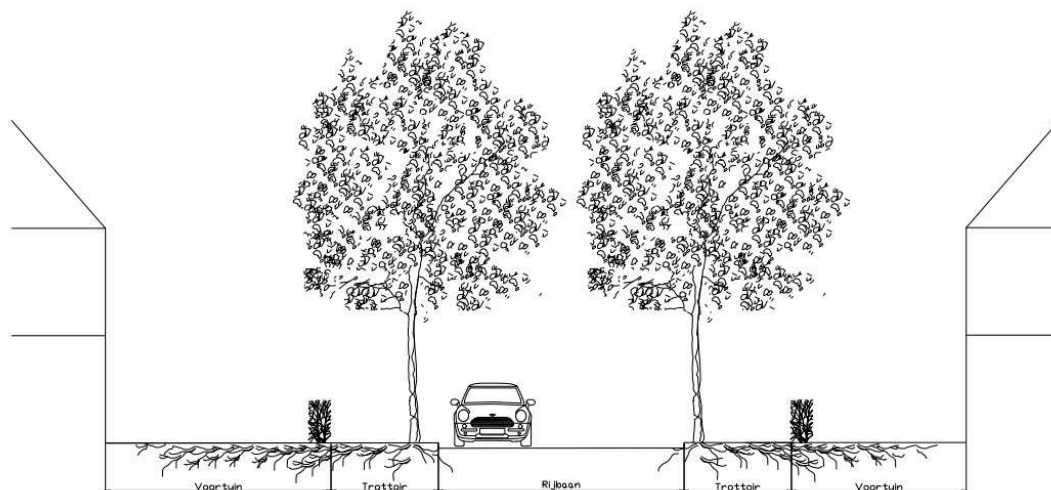
Afbeelding 12: Doorsnede en beworteling

Aan de hand van het veldonderzoek, zoals beschreven in het vorige hoofdstuk, is een doorsnede opgesteld, met daarin aangegeven hoe de bomen wortelen (afbeelding 12). Het beeld is in grote mate gelijk voor de Thomaslaan en de Van Voorthuizenlaan.

Zoals terug te zien in afbeelding 12, wortelen de bomen zeer beperkt onder de asfaltverharding. Het vervangen van de riolering etc. in de rijbaan is dan ook niet van invloed op het behoud van de bomen. De ingegroeide banden dienen onder toezicht van een Boom Technisch Adviseur verwijderd worden, gedeeltelijk machinaal gedeeltelijk handmatig. Echter om schade aan de kronen van de bomen te voorkomen dient materieel gebruikt te worden dat laag genoeg is en blijft om geen schade te veroorzaken.
