AANLEG AARDGASTRANSPORTLEIDING BORNERBROEK - EPE

Controle aanwezigheid vleermuisverblijven in te
kappen bomen op het leidingtracé

In opdracht van: N.V. Nederlandse Gasunie

Nijmegen, 3 december 2009

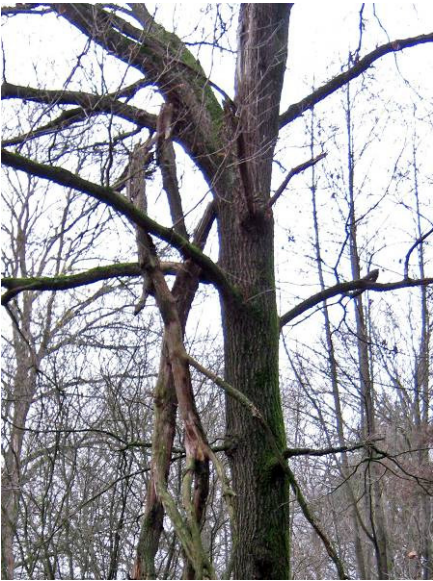
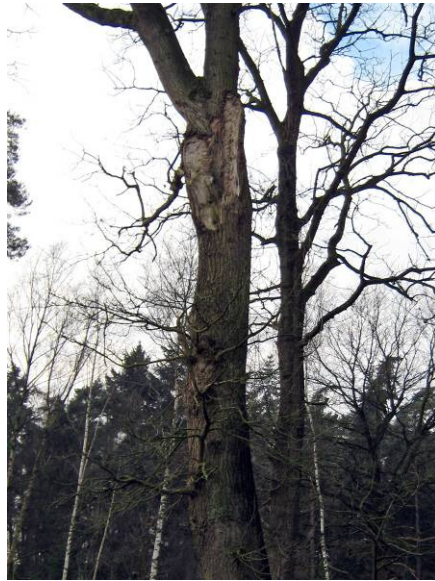
In geen van de bomen op de werkstrook zijn tijdens het veldbezoek duidelijke signalen aangetroffen die wijzen op de mogelijke aanwezigheid van kolonieplaatsen van vleermuizen, zoals duidelijke holtes in bomen. In enkele van de bomen waren wel takken afgebroken of was de top er uit gebroken (zie foto's 1 en 2). Aangezien dit relatief recent is gebeurd, was er nog geen sprake van rottingsgaten. In hoeverre de beschadigingsplekken in de bomen geschikte spleten of scheuren bieden voor vleermuizen is niet op basis van het uitgevoerde onderzoek te zeggen.

foto1 en 2 (links en middenboven): kansrijke plekken als gevolg van afbreken takken.

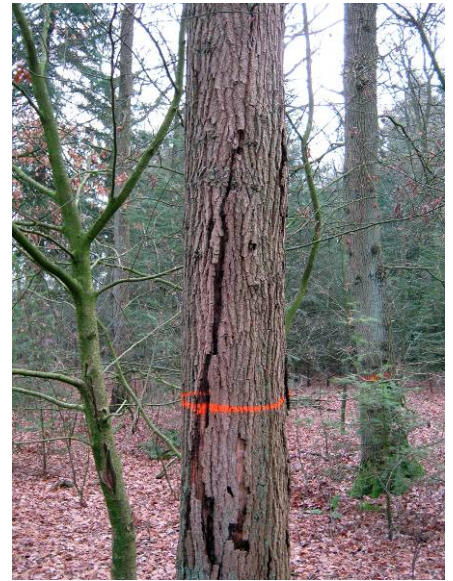
foto 3 (rechtsboven): scheuren in de bast. Deze zaten te laag (<2m) om van nut te zijn voor vleermuizen.

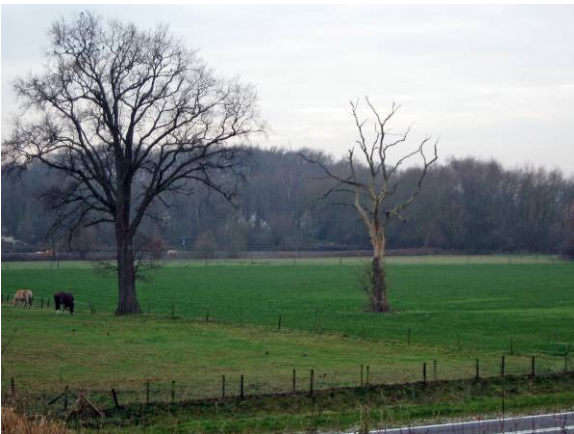
foto 4 (linksonder): solitaire dode boom in open landschap die gerooid gaat worden. De andere boom blijft behouden.

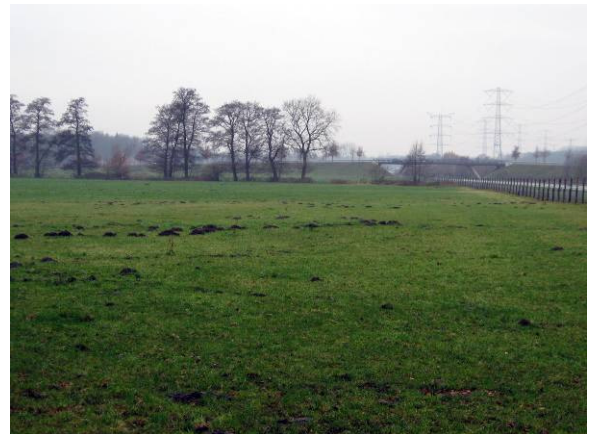
foto 5 (rechtsonder): bomenrij die voorheen doorliep maar nu ophoudt bij de weg. De twee meest rechtse bomen worden gerooid.
