N355, Aduard
Bomeneffectanalyse vervanging bruggen Aduard/Dorkwerd
Grondgebied gemeente Zuidhorn

: Provincie Groningen
De heer J. Snijders
: Danphe BV, Valthermond
: R12-983-Zh- v3
: 27 juni 2013

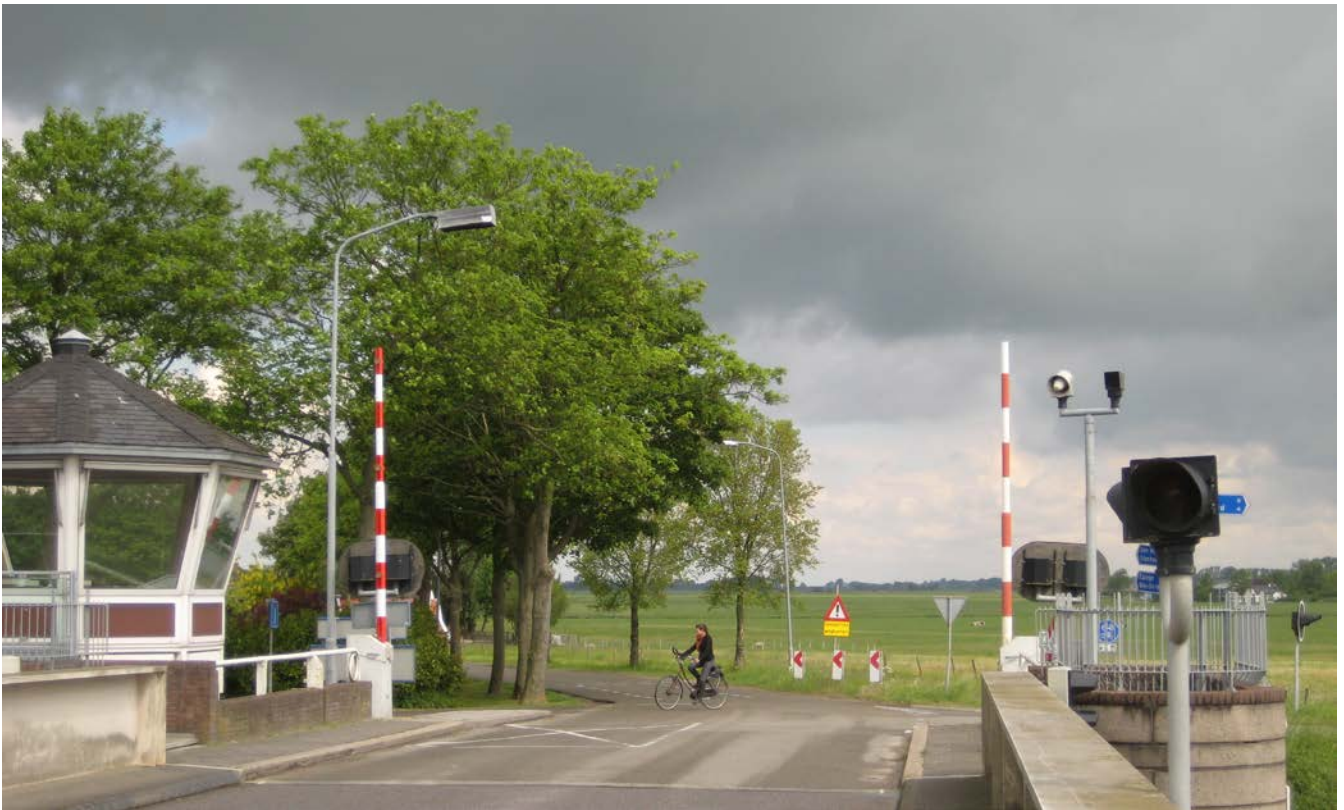
Foto 2: Aan de noordkant van de brug van Aduard staan esdoorns bij de woning. Aan de andere kant van de Sietse Veldstraweg staan jonge iepen.

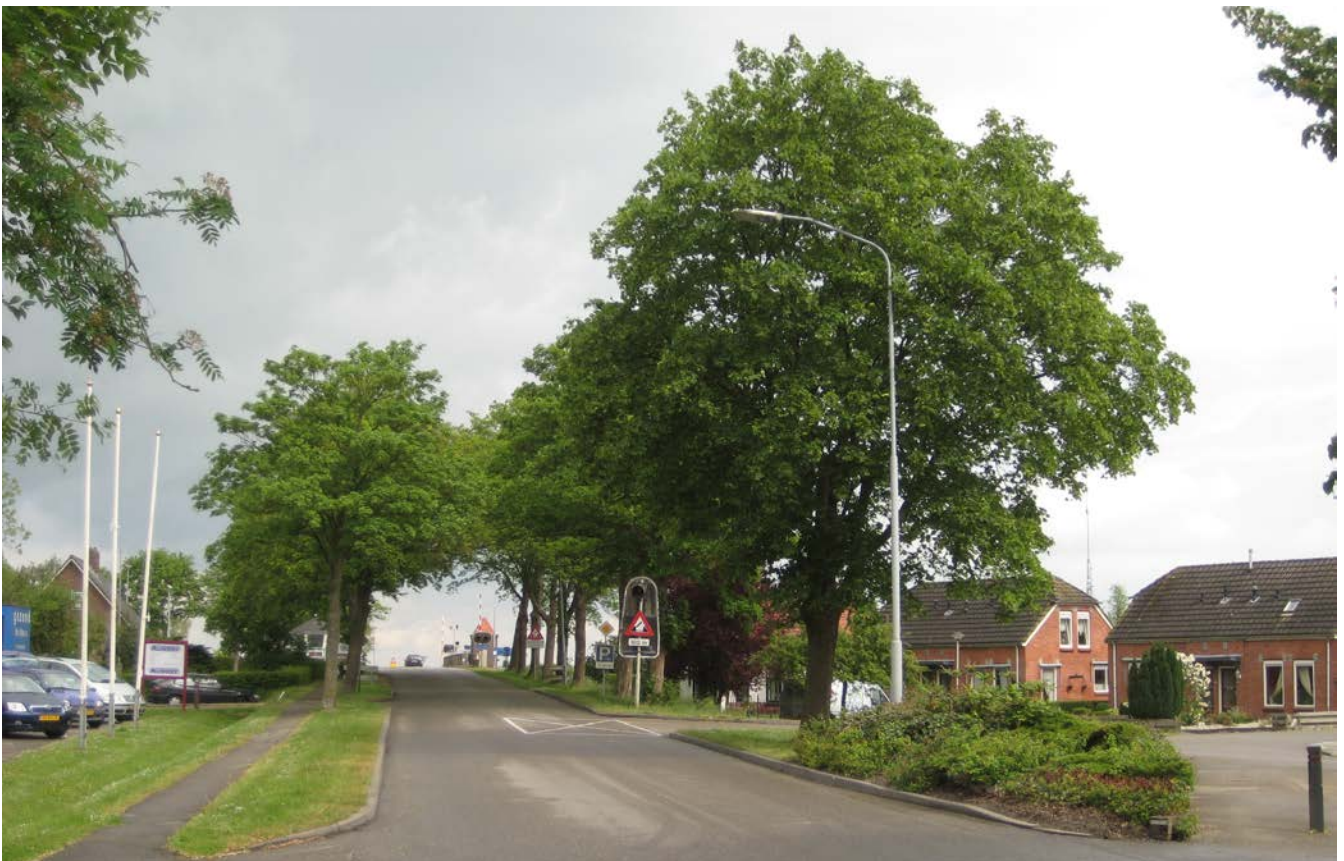
Foto 3: Aan de zuidkant van de brug, aan weerszijden van de Burgemeester van Barneveldweg staan eveneens esdoorns. De esdoorns verkeren niet allemaal in een even goede conditie.

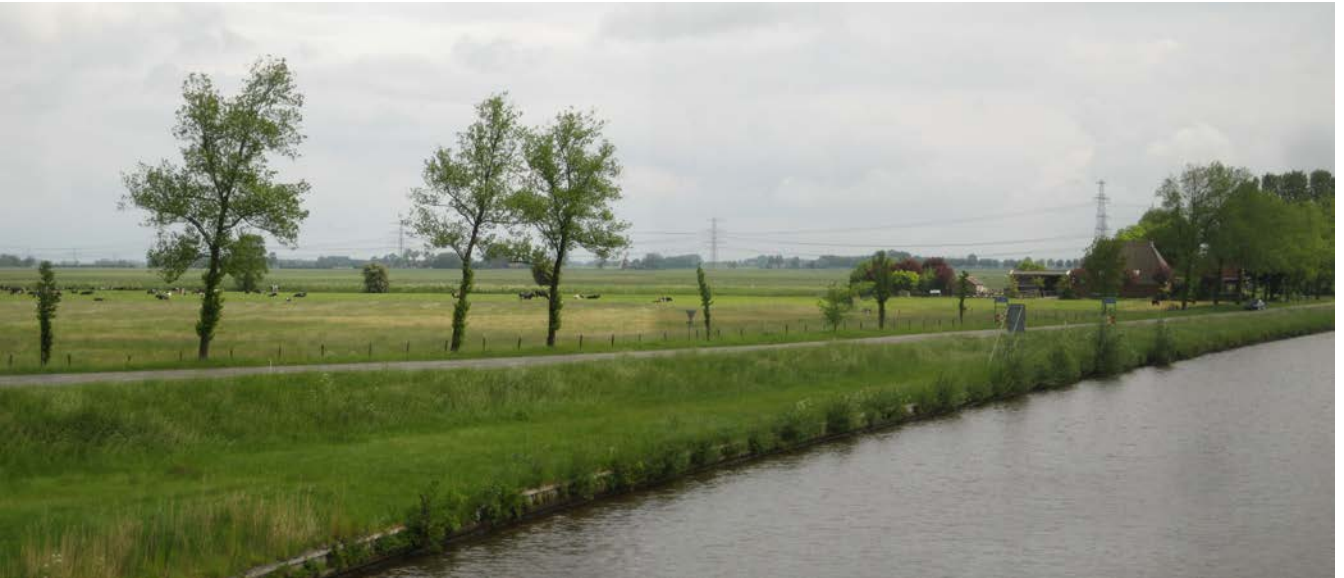
Foto 4: Langs de Evert Harm Woltersweg staan vanaf de brug tot aan de eerste bebouwing jonge iepen. De rij is onderbroken door de uitval van bomen. Inboet heeft niet overal plaatsgevonden. De iepen verkeren in een goede conditie, maar de kroonontwikkeling laat te wensen over.

- De iepen worden geveld omdat ze moeten wijken voor verhardingen of te dicht naast de rand van het fietspad komen te staan. Verplanten van de bomen is door de slechte kroonkwaliteit geen optie. Het is aantrekkelijker om in de nieuw ingerichte berm nieuwe bomen aan te planten;

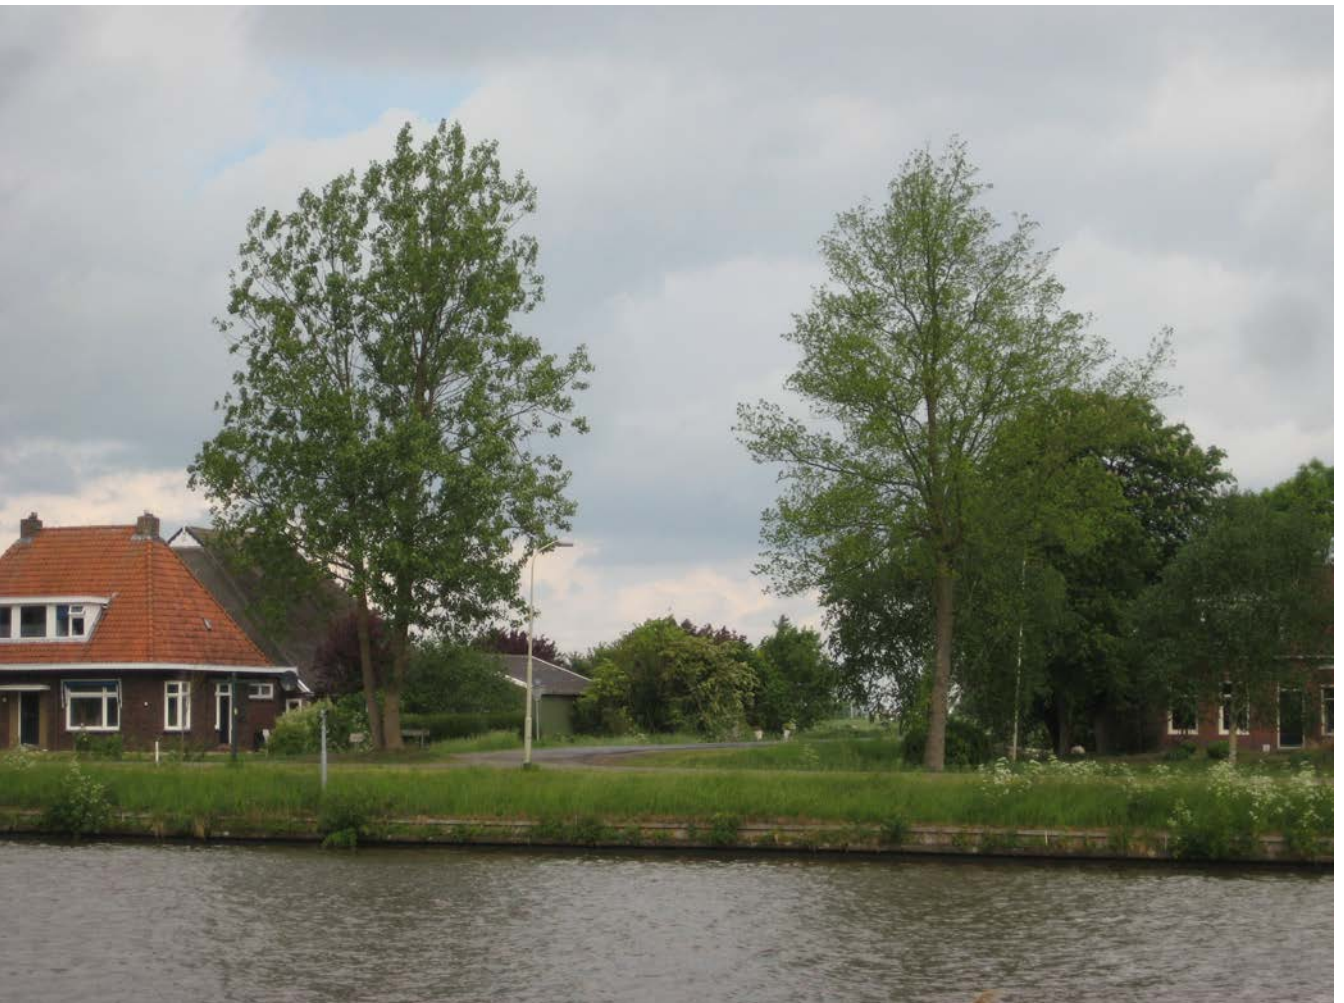
Foto 5: Nabij de woningen staan iepen die beter zijn uitgegroeid. Op de T-splitsing staat een driestammige populier. De populier heeft te kampen met het afsterven van takken in de kop van de kroon.

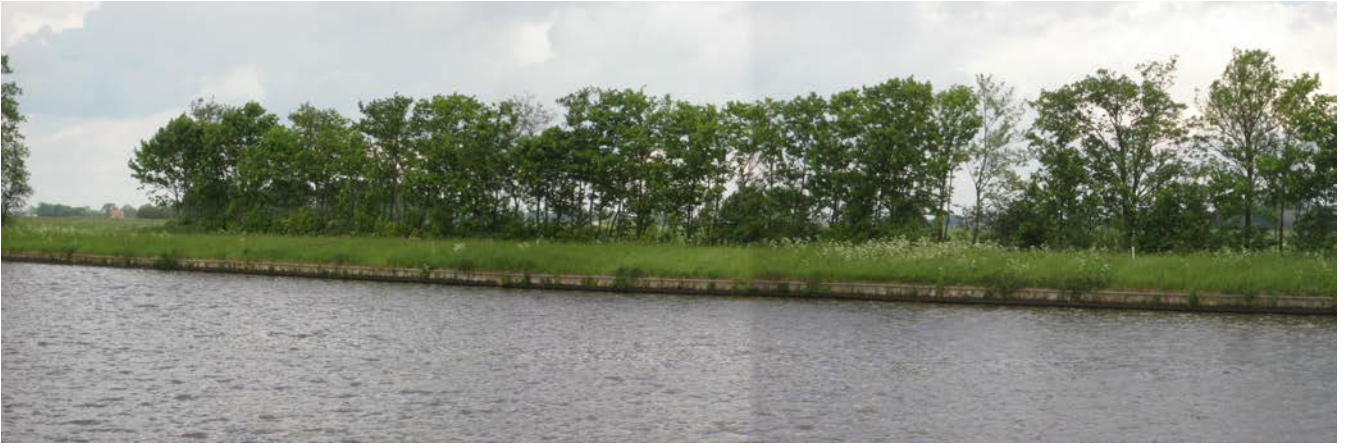
Foto 6: Voorbij de bebouwing is een langgerekte singelbeplanting aanwezig, die bestaat uit boomvormers en hakhout. .

- Singel nr. 63 wordt verwijderd en en vervangen door een nieuwe groenstructuur (bomen) langs de E.H. Woltersweg. Daarbij blijft de openheid van het landschap zoveel mogelijk behouden;
- Ruim de helft van singel nr.64 wordt eveneens vervangen door een nieuwe groenstructuur.
- Verder dient bij de groene inrichting van beide binnentaluds rekening te worden gehouden met de geleiding van een vleermuisroute. Zo dient het opgaande groen aan de noordzijde aan te sluiten op de groenstructuur aan zowel de west- als de oostzijde. Ook hierbij geldt een zodanige vormgeving van de groenstructuur (met weinig ondergroei), dat de landschappelijke openheid zoveel mogelijk gewaarborgd blijft.

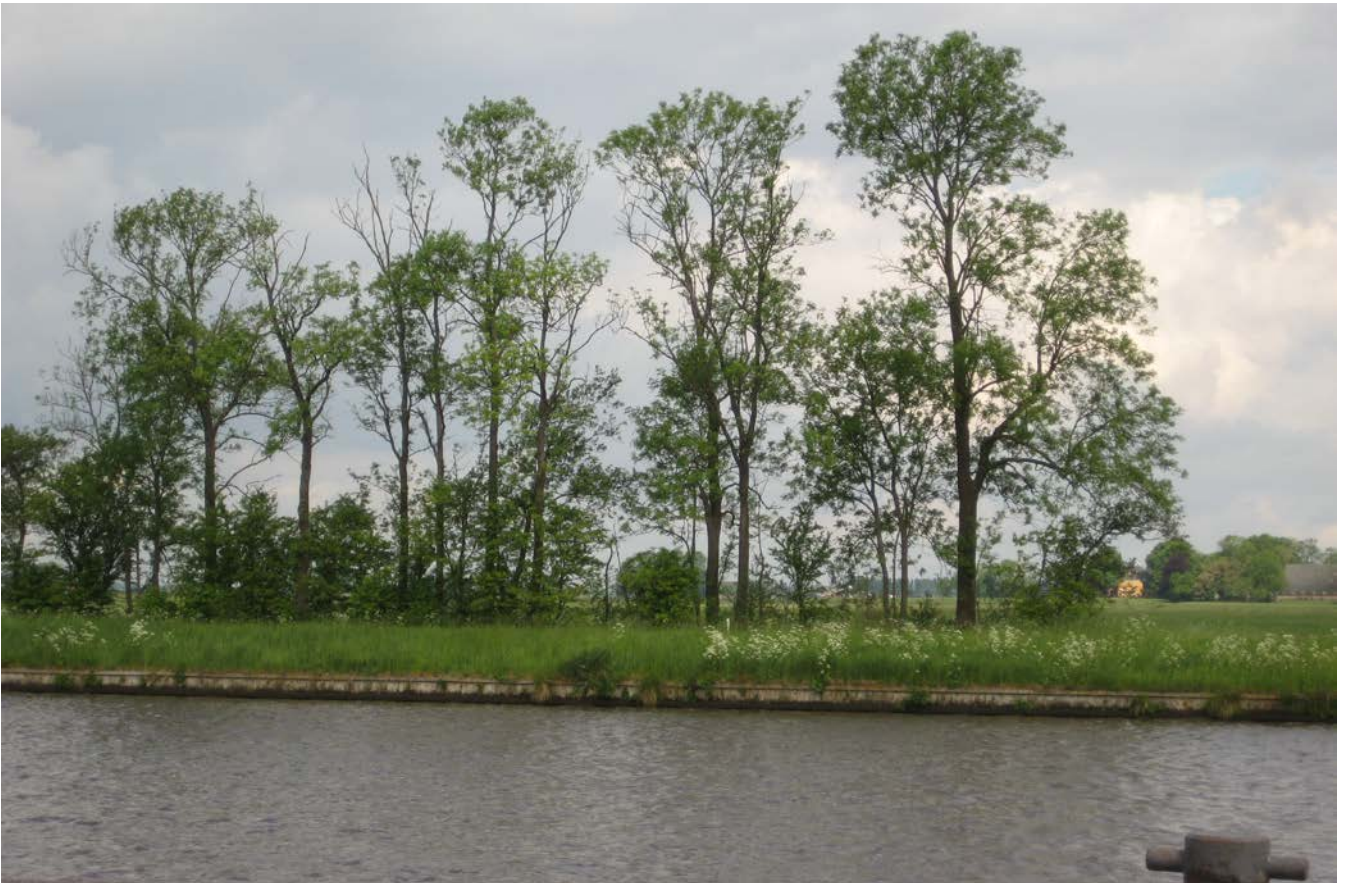
Foto 7: De bladbezetting van de essen in de singels is matig tot slecht; het blad blijft klein en de twijgontwikkeling verloopt traag. Er sterven zelfs twijgen af, waardoor de kronen nog ijler worden. Nu is bekend dat dit het gevolg is van een nieuwe ziekte: de essentaksterfte. In verband met deze ziekte moet rekening worden gehouden met vroegtijdige uitval van de essen.

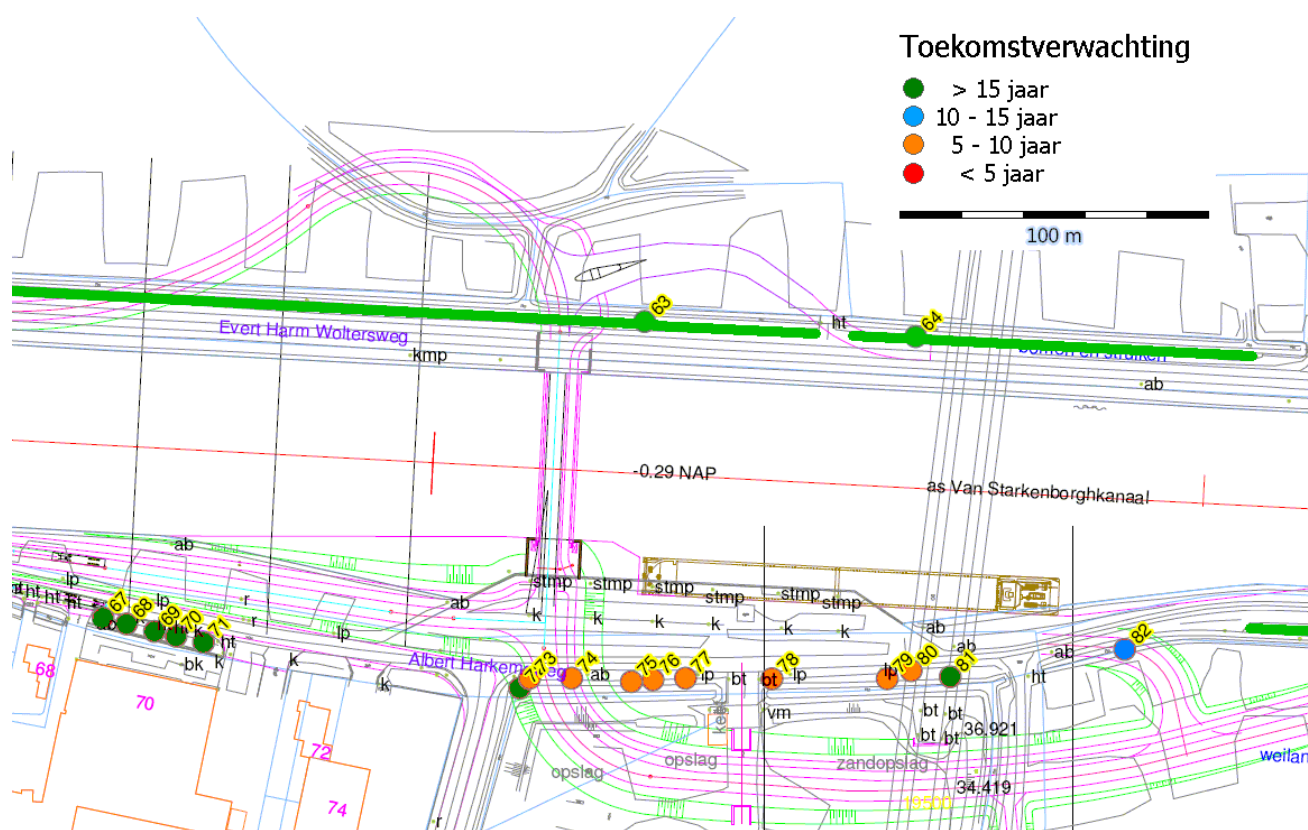
Foto 8: Aan de zuidzijde van het Van Starckenborghkanaal, voor de bedrijventerreinen, zijn enkele bomenrijen aangeplant. De eerste rij, voor Stalad, bestaat uit jonge Italiaanse essen.

- Vellen van de bomen die voor de herinrichting moeten wijken;
- Afschermen van de Italiaanse elzen nr.67-71.
- In de Visie landschappelijke inpassing is voorzien in de aanplant van een dichte groenstructuur aan de zuidzijde van de weg. De groenstructuur moet de bedrijven afschermen. Deze omvorming moet nog nader worden uitgewerkt.

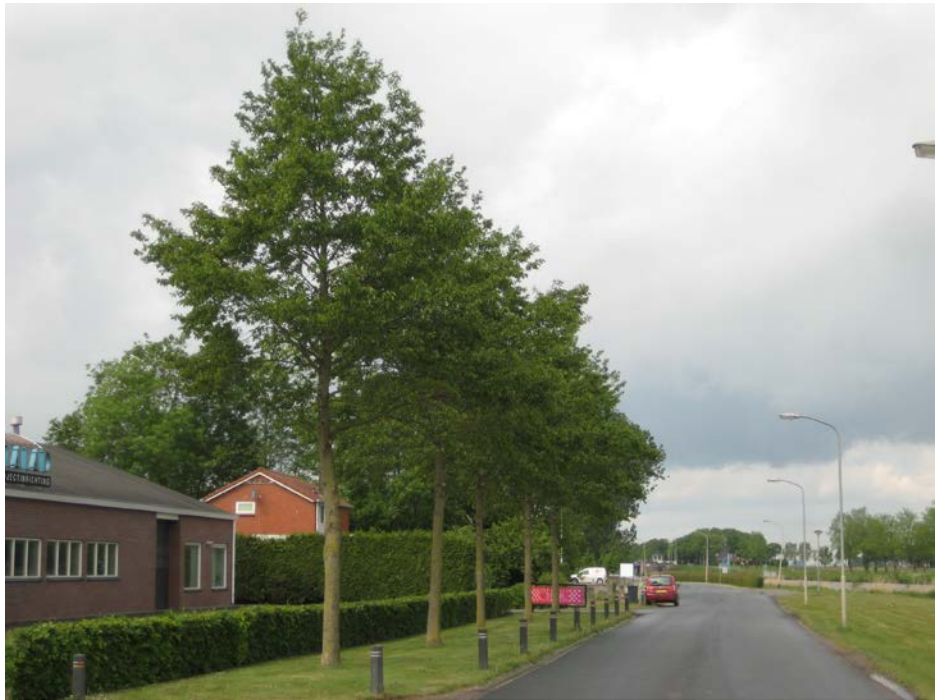
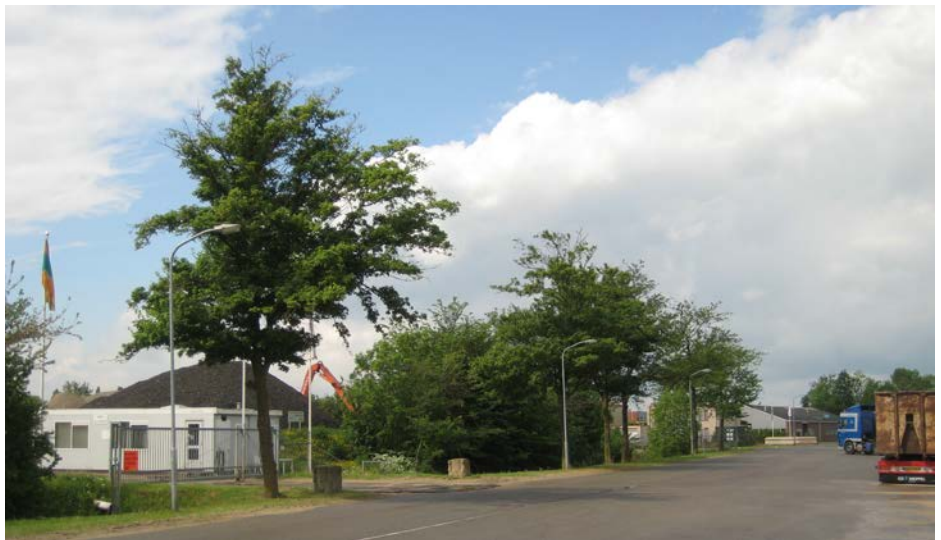
Foto 9: De tweede rij, langs de loskade voor Wiersma, bestaat uit kersen, veldesdoorns en **Foto 10:** een markante, tweestammige es. Deze boom is in 2012 nog niet aangetast door de essentaksterfte.

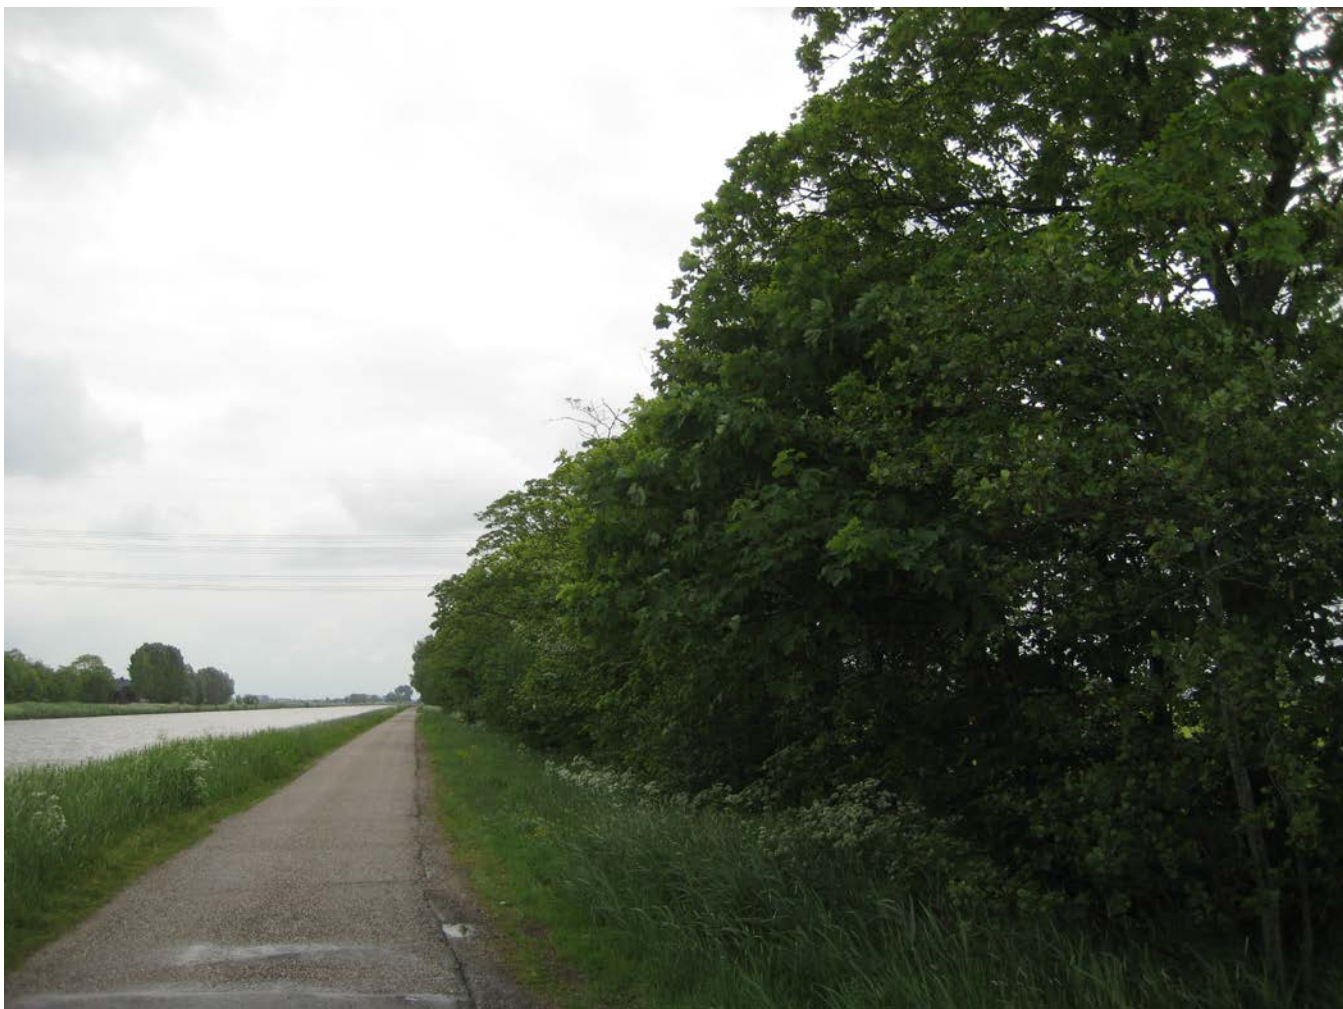
Foto 11: Vanaf de bedrijven tot aan het Aduarderdiep wordt de weg geflankeerd door een relatief lage singelbeplanting,

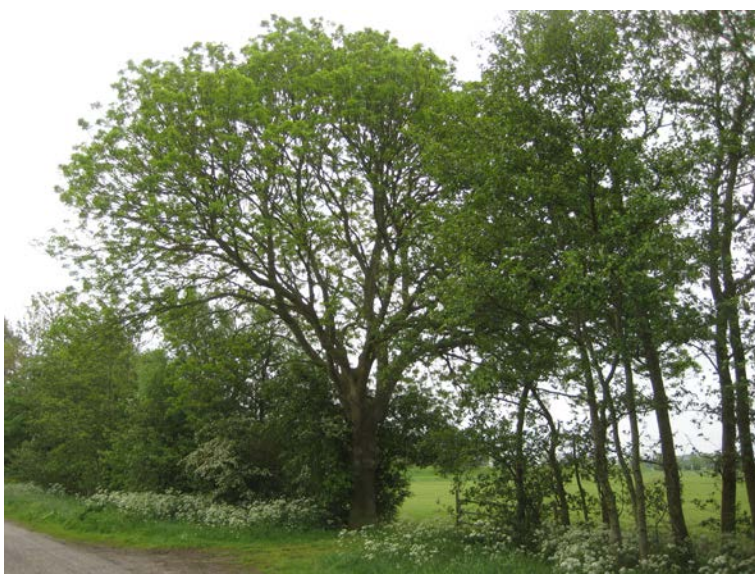
Foto 12 (boven): met een enkele fors uitgegroeide es

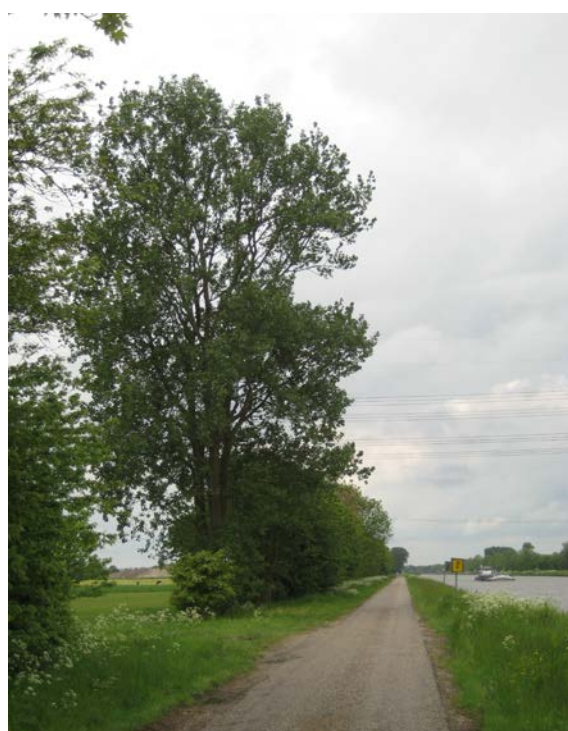
Foto 13 (links): en populieren.

- De twee populieren nr.84 en 85 kunnen vanwege structurele tekortkomingen niet worden gehandhaafd;
- Het wilgenbos wordt gedeeltelijk geruimd voor de aanleg van de nieuwe weg. Tussen de weg en het kanaal wordt een nieuwe groenstructuur aangelegd (groene herinrichting). In verband met de aanwezigheid van een winterhabitat voor poelkickers blijft het zuidelijke deel van het wilgenbos op het slibdepot in de huidige vorm gehandhaafd en in verband met compenserende maatregelen voor het winterhabitat vergroot. Daardoor is op deze locatie 1 op 1 compensatie mogelijk;

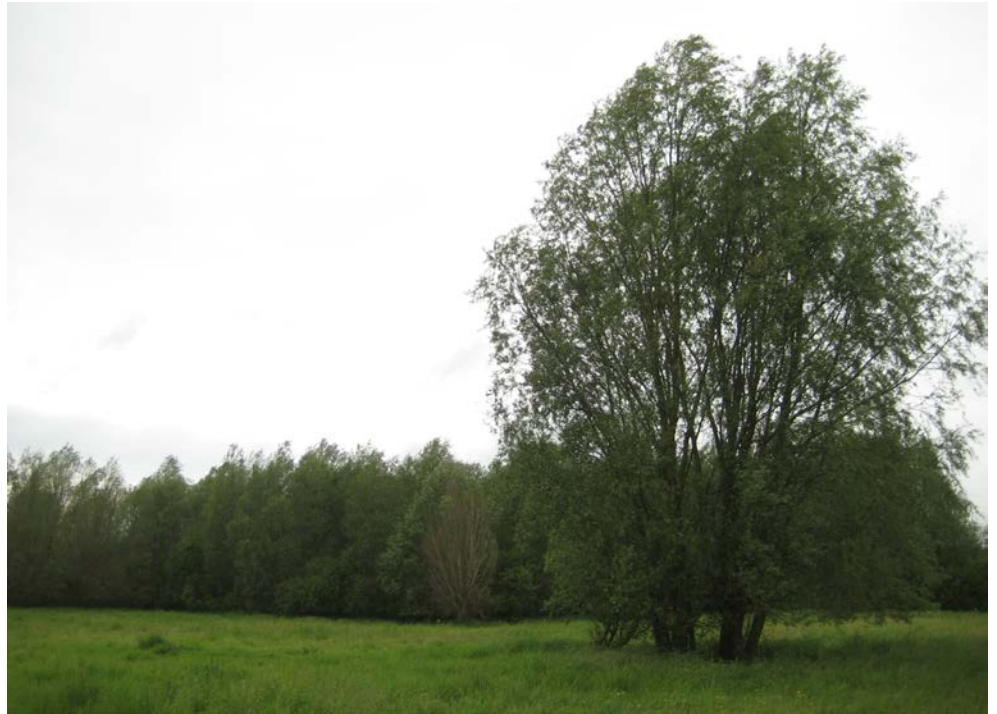
Foto 14: Nabij de kruising van het Van Starckenborghkanaal en het Aduarderdiep is een oud slibdepot aanwezig. Op het slib is een bos van schietwilgen tot ontwikkeling gekomen. De meeste bomen zijn meerstammig. In het midden van de foto een wilg die door de watermerkziekte is aangetast.

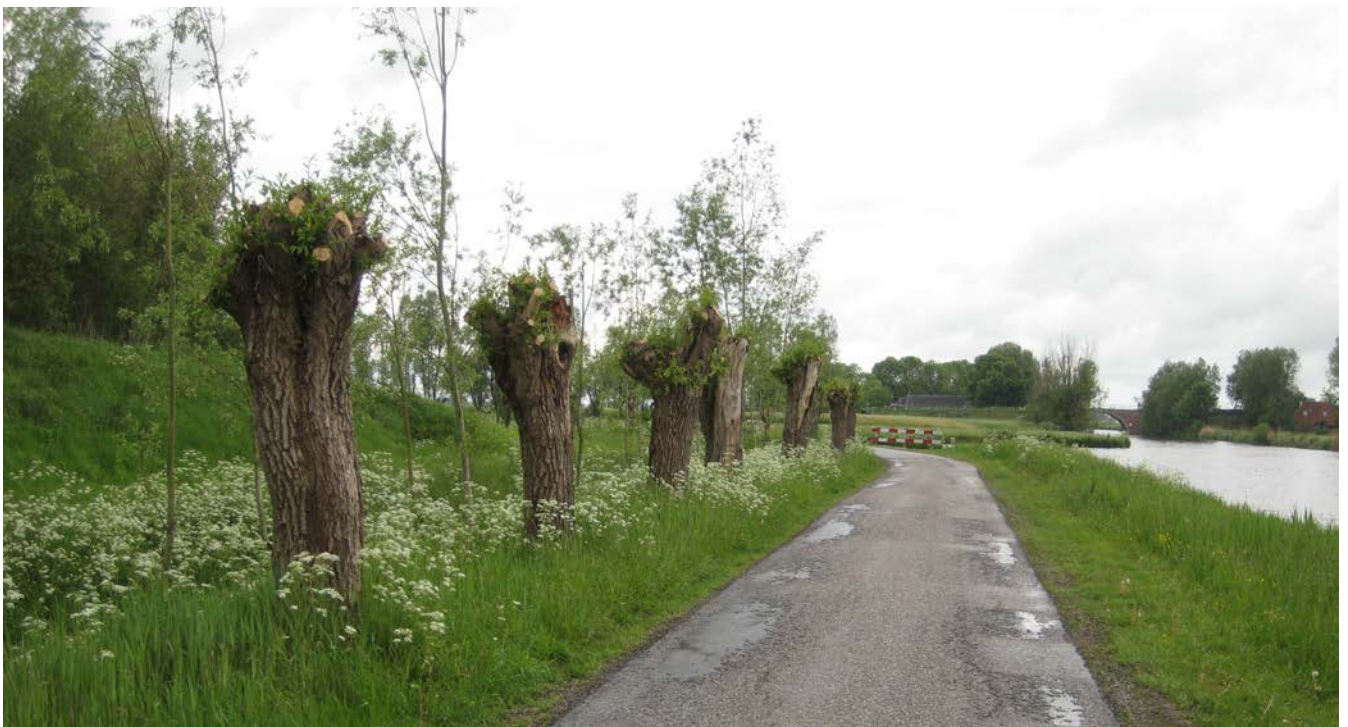
Foto 15: Bij de kruising komen ook de eerste knotwilgen uit de beplanting langs het Aduarderdiep in beeld. Regelmatig knotten behoedt deze bomen voor de watermerkziekte, dat alleen in takken van meer dan vijf jaar oud voor komt.

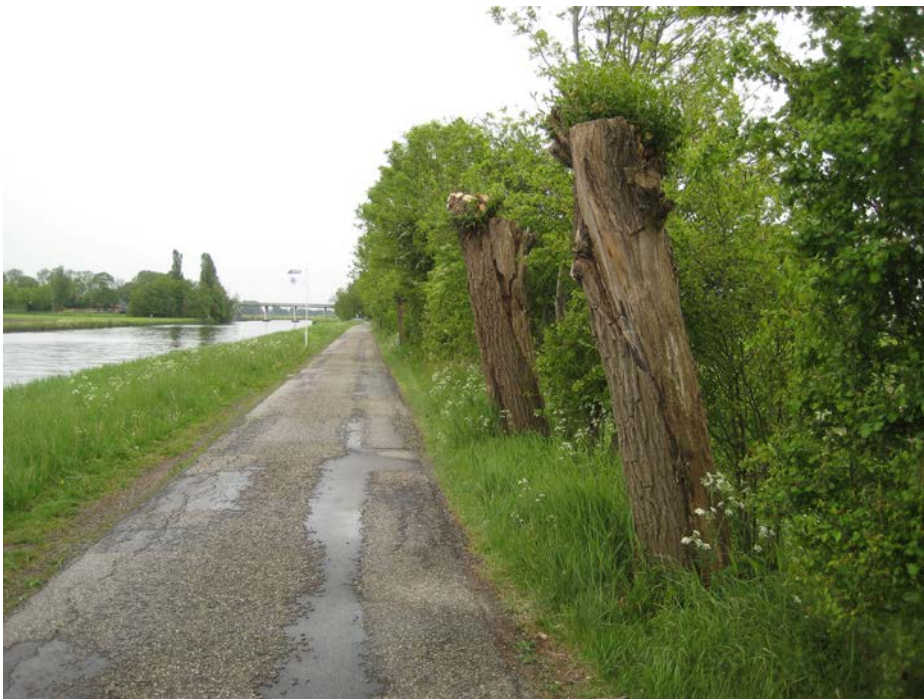
Foto 16: De knotwilgen staan op de insteek van het talud naar een sloot. Tussen de knotwilgen en op het talud is opslag van elzen en wilgen te vinden. Es, els en meidoorn zijn ook aangeplant. Deze beplanting met knotwilgen loopt door tot voorbij de brug van Nieuwklap.

- De knotwilgen kunnen worden gehandhaafd, behalve op de plek waar het fietspad aansluit op de Harkemaweg;

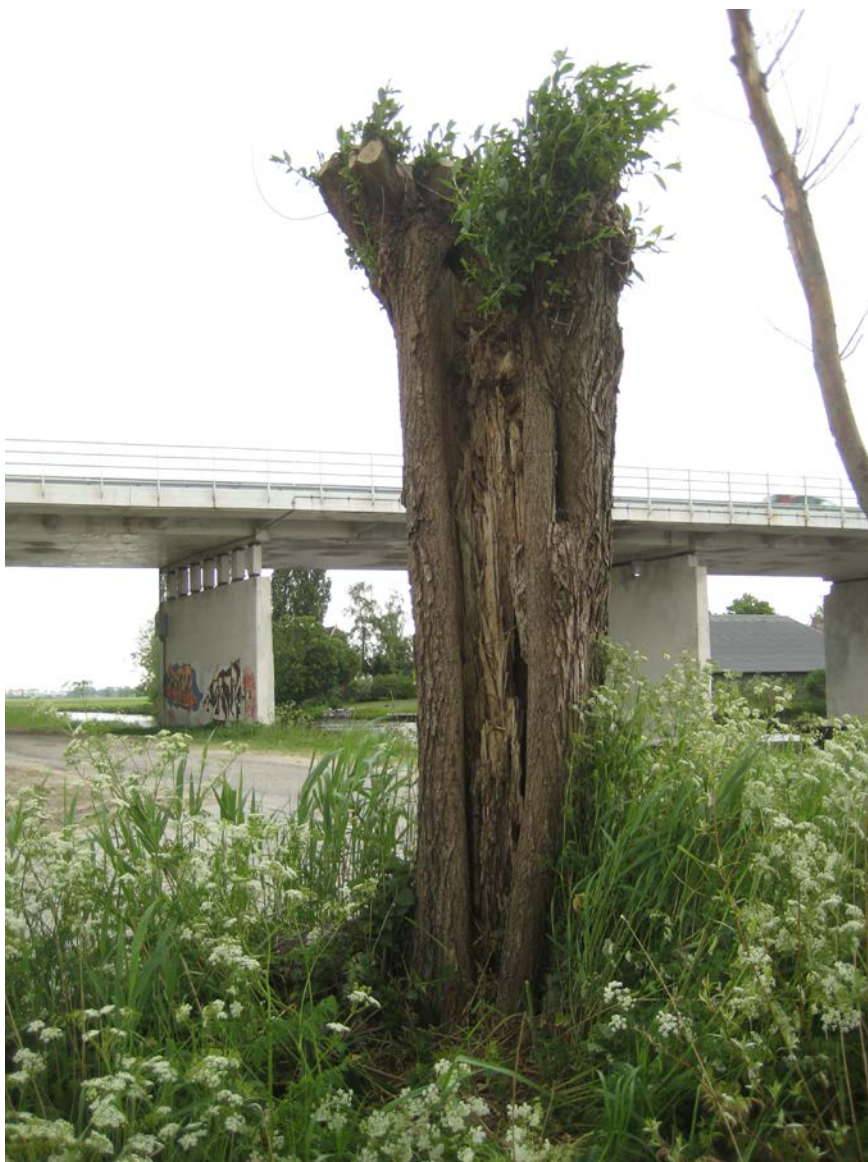
Foto 17: De wilgen zien eruit alsof ze op latere leeftijd zijn geknot. Langs de stammen zijn grote banen schors afgestorven en het hout van de stammen is grotendeels verrot. In structureel opzicht zijn de bomen slecht te noemen. De conditie is echter nog goed. Met een intensief beheer – zeer regelmatig het schot verwijderen – zijn de wilgen nog lange tijd in stand te houden. Een te grote 'pruik' levert het risico van stambreuk op.

Sommige bomen zijn zo zwak, dat ze bijna met de hand omvergetrokken kunnen worden. Desondanks zijn de meeste knotwilgen met een zorgvuldig beheer nog lange tijd in stand te houden.

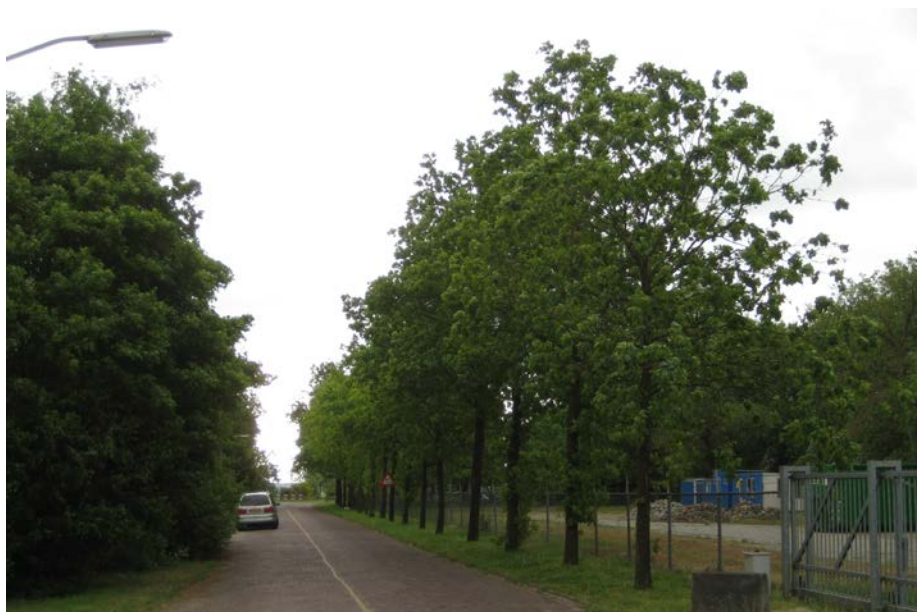
Foto 18: Langs de Friesestraatweg in Nieuwklap staat een rij jonge zomereiken.

- Rooien van de meeste bomen en struiken op het talud en op de dierenweide;
- Afscherming van de te handhaven zomereiken langs de Friesestraatweg. De weg en de bomenrijen moeten worden gevrijwaard van werkverkeer en de opslag van materialen. Deze weg is mede daardoor niet geschikt als omleidingroute. Tijdens het werk zal het parkeren van voertuigen tussen de bomen moeten worden voorkomen.
- Ontwikkeling nieuwe groenstructuur op de taluds en nabij de op- en afritten van de N355 (Groenplan).

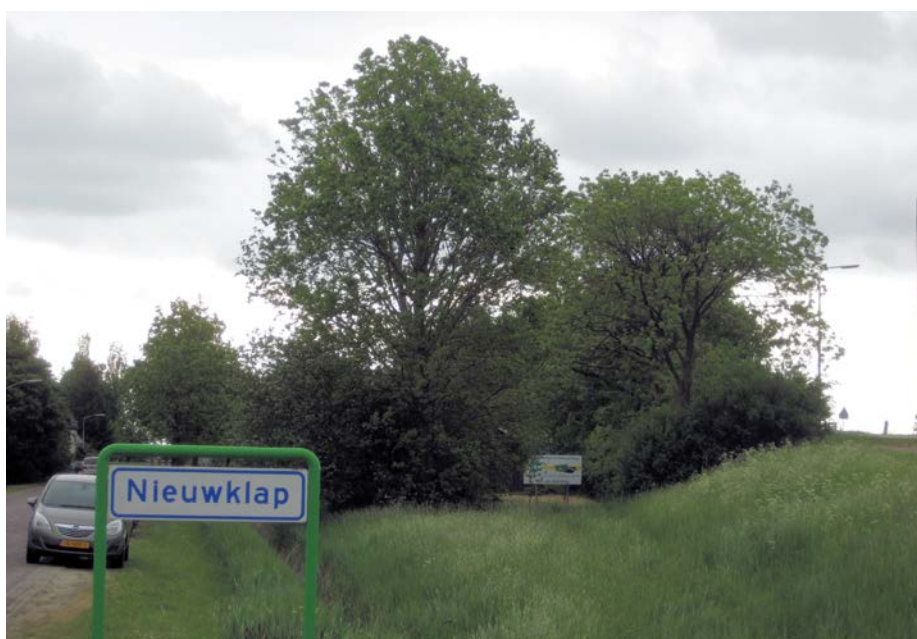
Foto 19: Op het talud van de brug over het Aduarderdiep zijn rijtjes essen aangeplant. Daaronder en tussen is uitgegroeid bosplantsoen te vinden. De beplantingstructuur is verdicht door bomen en struiken die zich op natuurlijke wijze hebben weten te vestigen.

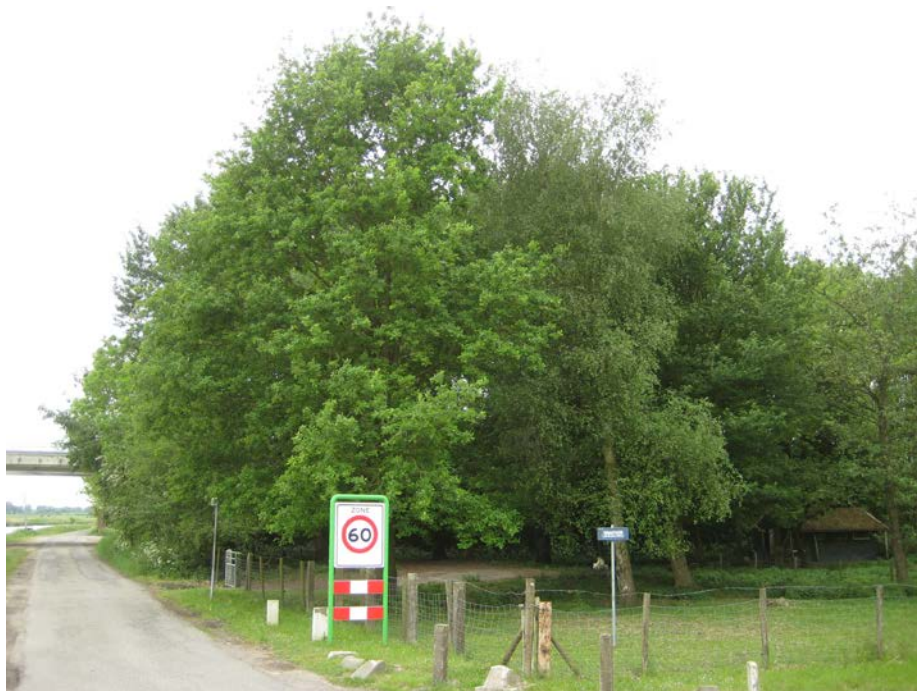
Foto 20: Tussen het talud en de Friesestraatweg is een dierenweide met diverse bomen te vinden. Deze beplanting kent een extensief beheer.

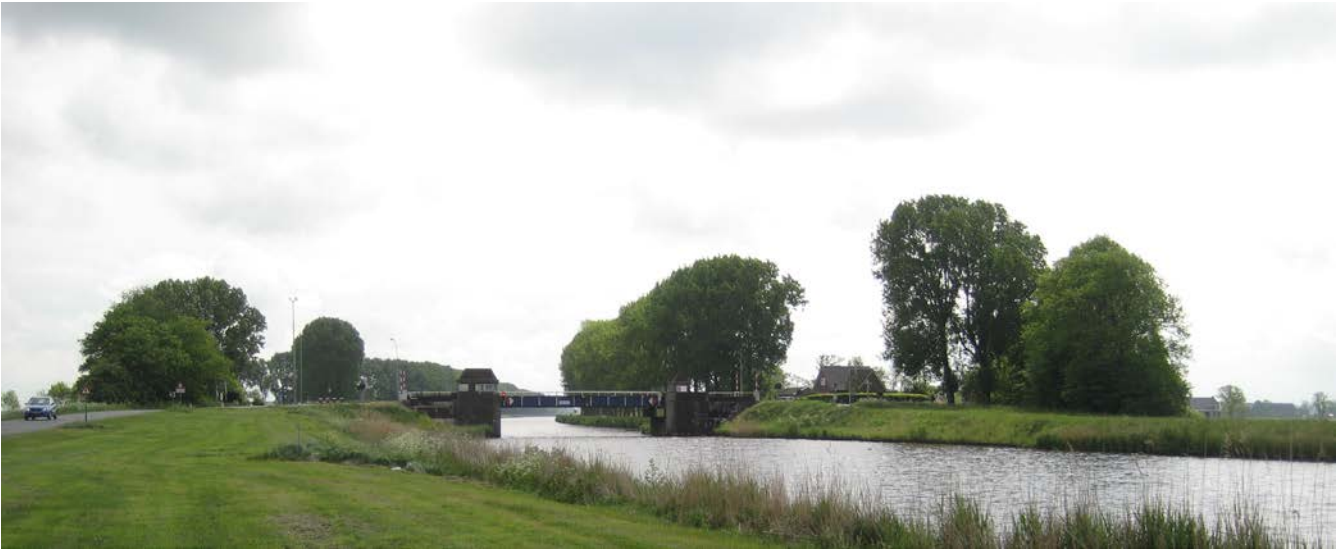
Foto 21: De brug van Dorkwerd wordt gemarkeerd door hoogopgaande populieren en twee singelbeplantingen.

- Verwijderen van alle aanwezige boombeplanting;
- Ontwikkeling van een nieuwe groenstructuur op en bij de taluds van de op- en afritten van de brug (Groenplan).

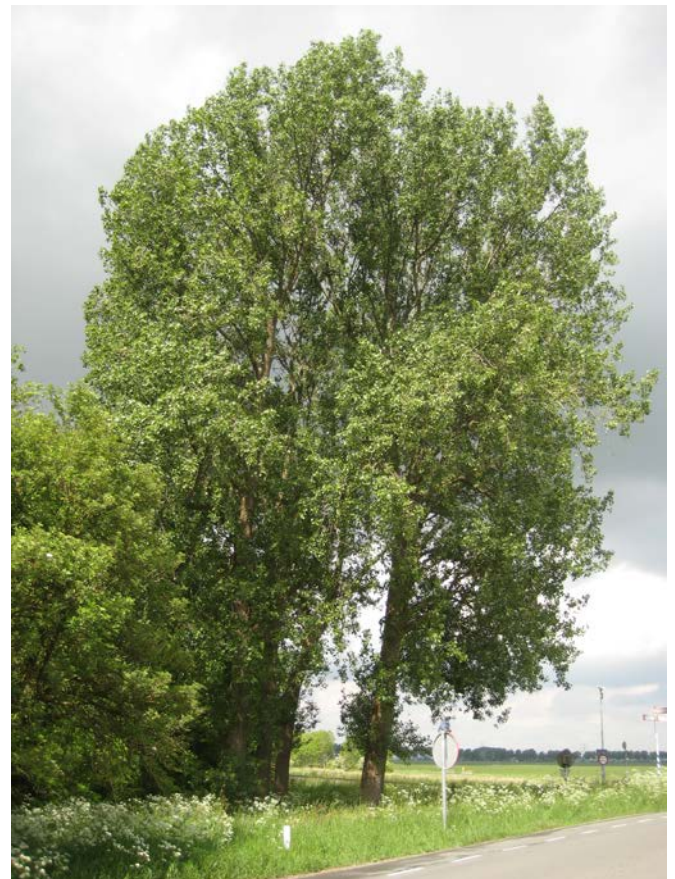
Foto 22: De groep van vijf populieren aan de zuidzijde van het kanaal. Links op de foto een gedeelte van de singelbeplanting.

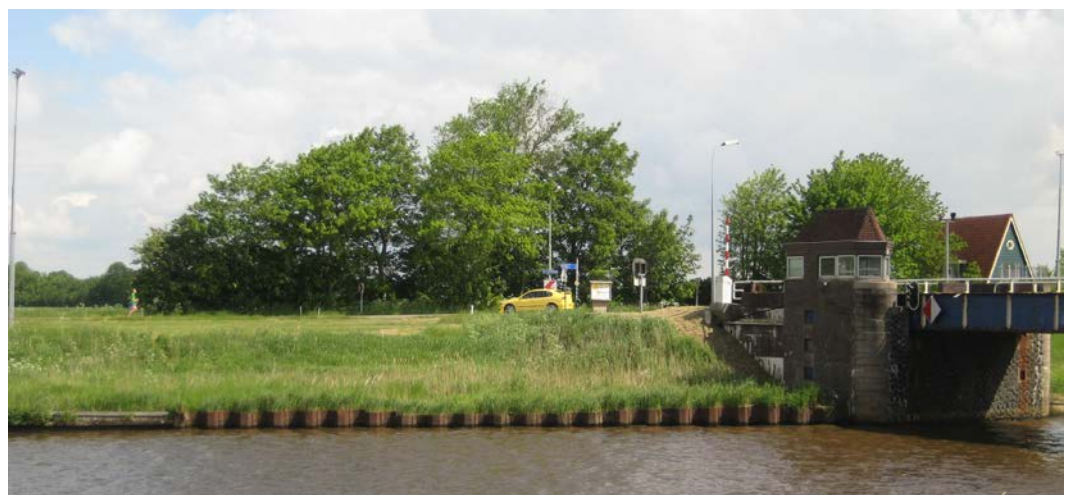
Foto 23: Aan de noordzijde van de brug bevindt zich een kleinere oppervlakte singelbeplanting.
