N355, Aduard
Bomeneffectanalyse vervanging bruggen Aduard/Dorkwerd
Grondgebied gemeente Zuidhorn

: R12-983-Zh- v3

: 27 juni 2013

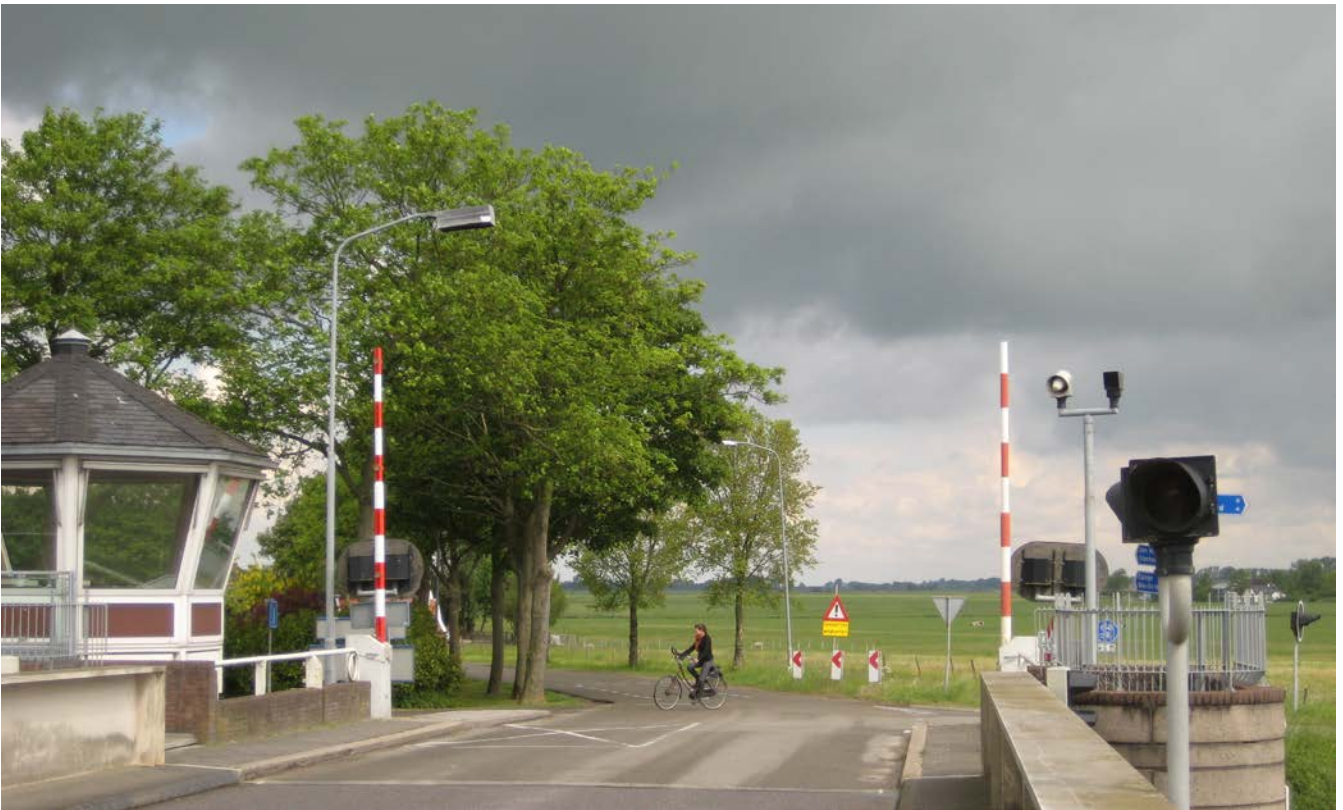
De esdoorns nr. 1 t/m 31 (foto 2 en 3) aan beide zijden van de brug kunnen worden behouden, evenals de kersen nr.65 en 66. De iepen nr.'s 32 t/m 55 (foto 4) komen door de wegverbreding en de aanleg van het fietspad te vervallen. Populier nr.54 (foto 5) staat op de plek waar het nieuwe fietspad is gepland. Ook deze boom komt te vervallen.

Foto 2: Aan de noordkant van de brug van Aduard staan esdoorns bij de woning. Aan de andere kant van de Sietse Veldstraweg staan jonge iepen.

- Afscherming van de esdoorns en kersen, inclusief hun groeiplaats met een permanent hekwerk en actieve bescherming tijdens de uitvoer van graafwerkzaamheden in het cunet van de (oude) weg. Esdoorn nr.11 moet vanwege een schimmelaantasting in de stamvoet worden geveld; esdoorn nr.27 vanwege kroonsterfte;

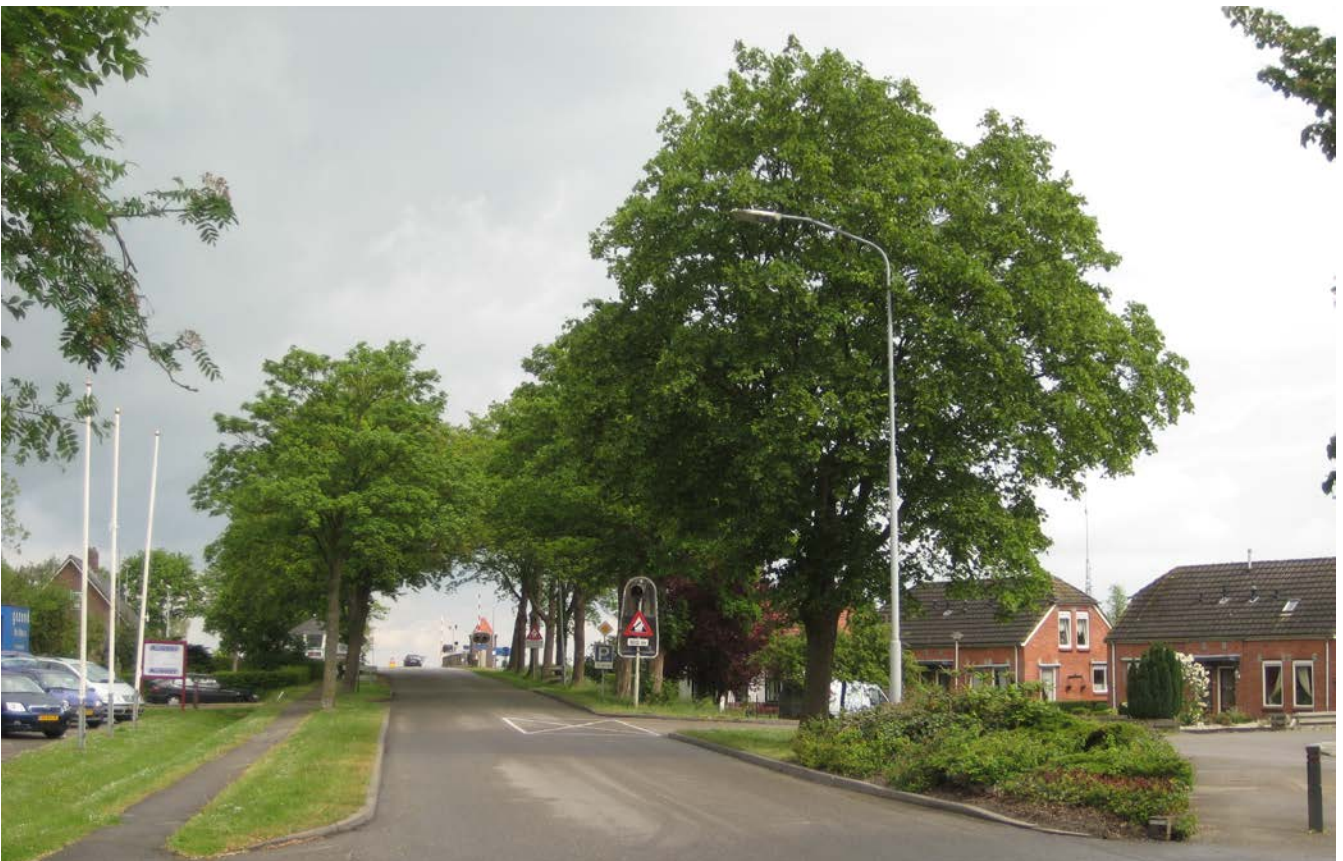
Foto 3: Aan de zuidkant van de brug, aan weerszijden van de Burgemeester van Barneveldweg staan eveneens esdoorns. De esdoorns verkeren niet allemaal in een even goede conditie.

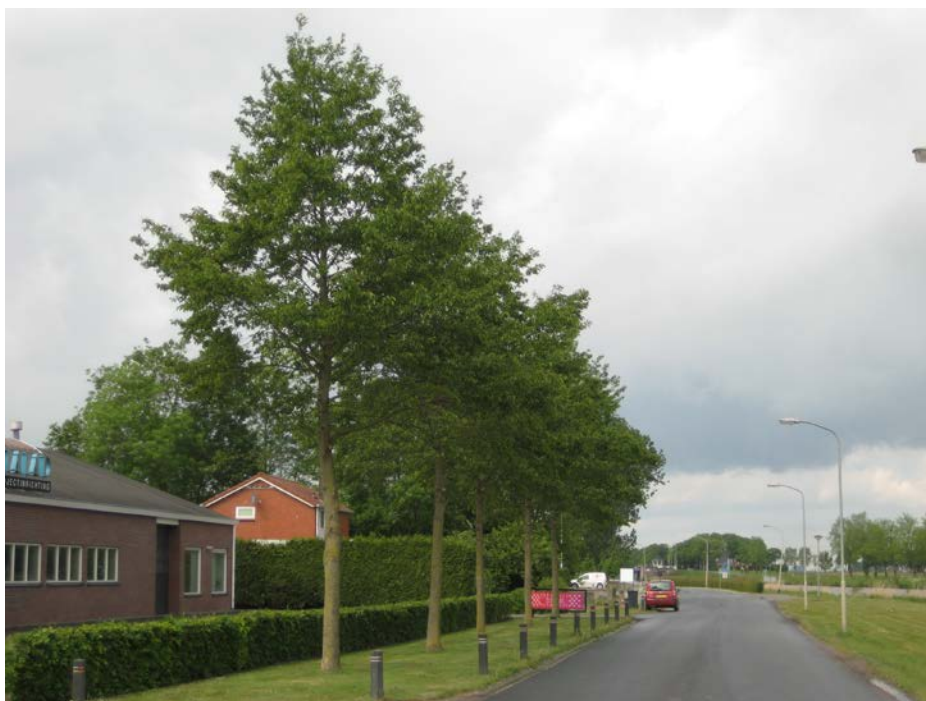
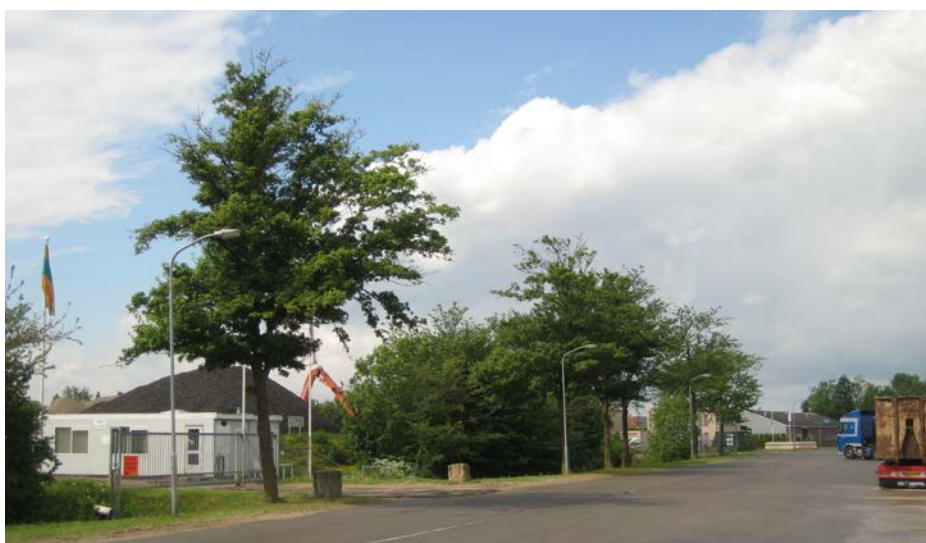
Foto 9: De tweede rij, langs de loskade voor Wiersma, bestaat uit kersen, veldesdoorns en **Foto 10:** een markante, tweestammige es. Deze boom is in 2012 nog niet aangetast door de essentaksterfte.

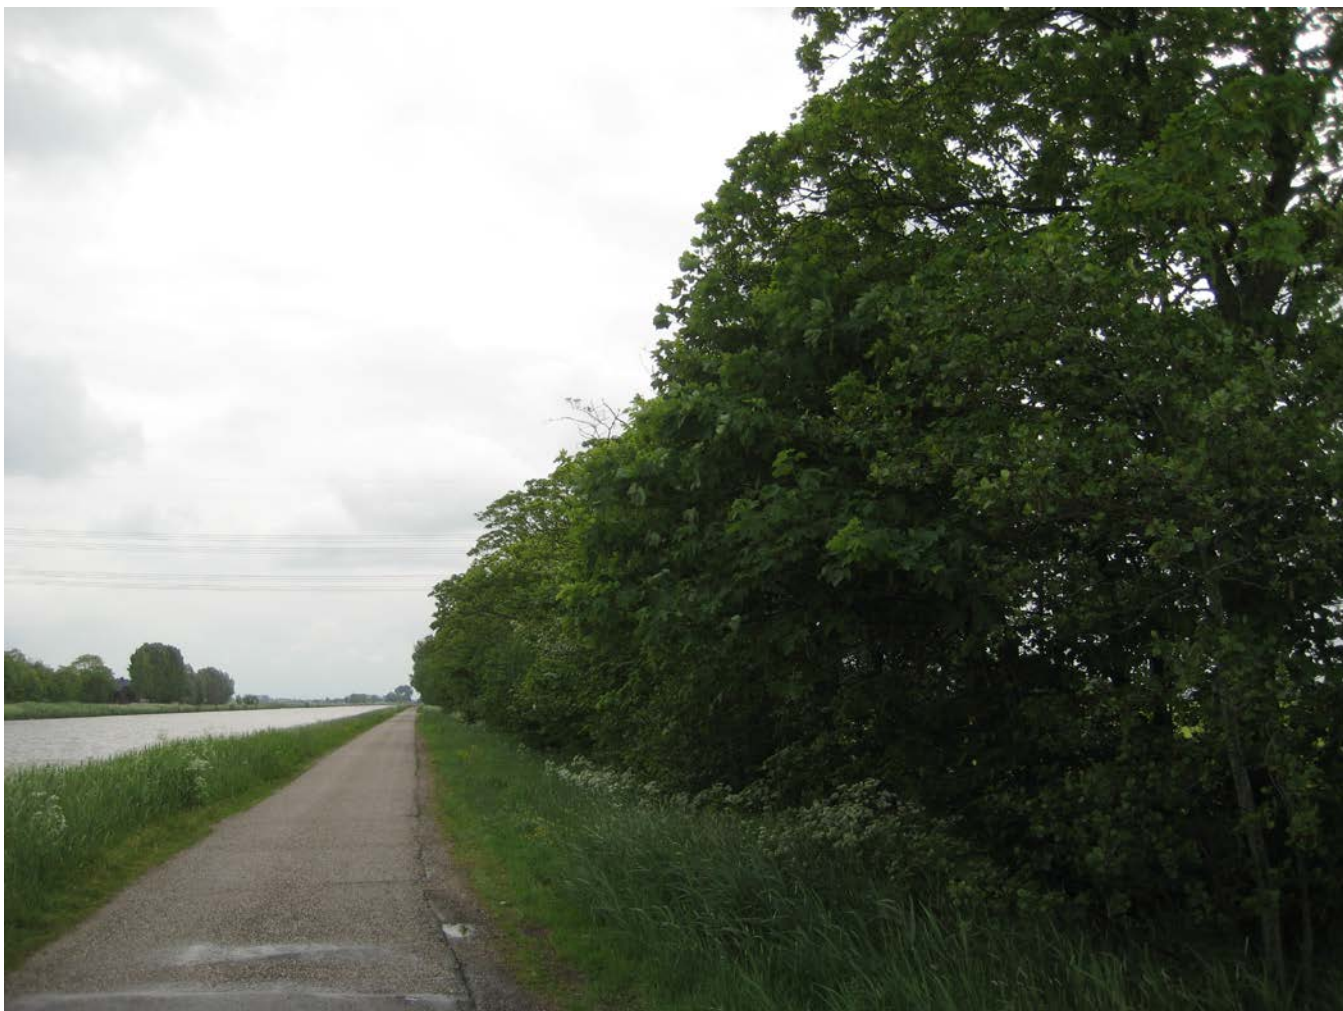
Foto 11: Vanaf de bedrijven tot aan het Aduarderdiep wordt de weg geflankeerd door een relatief lage singelbeplanting,

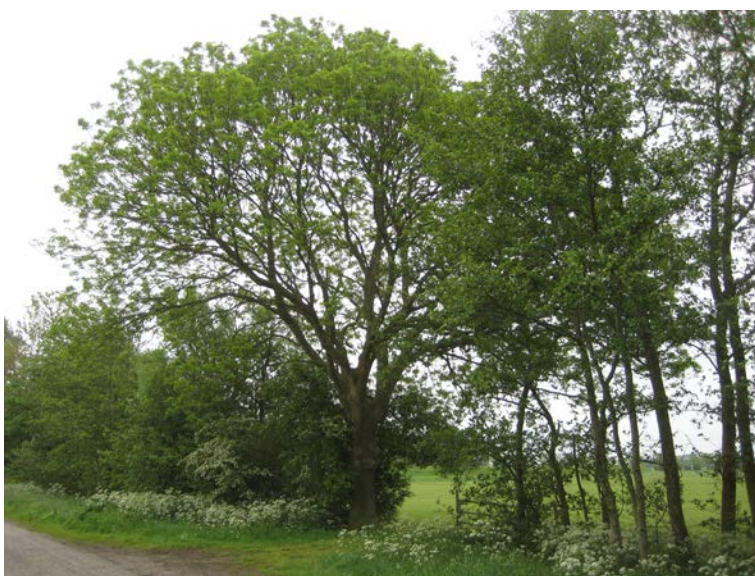
Foto 12 (boven): met een enkele fors uitgegroeide es

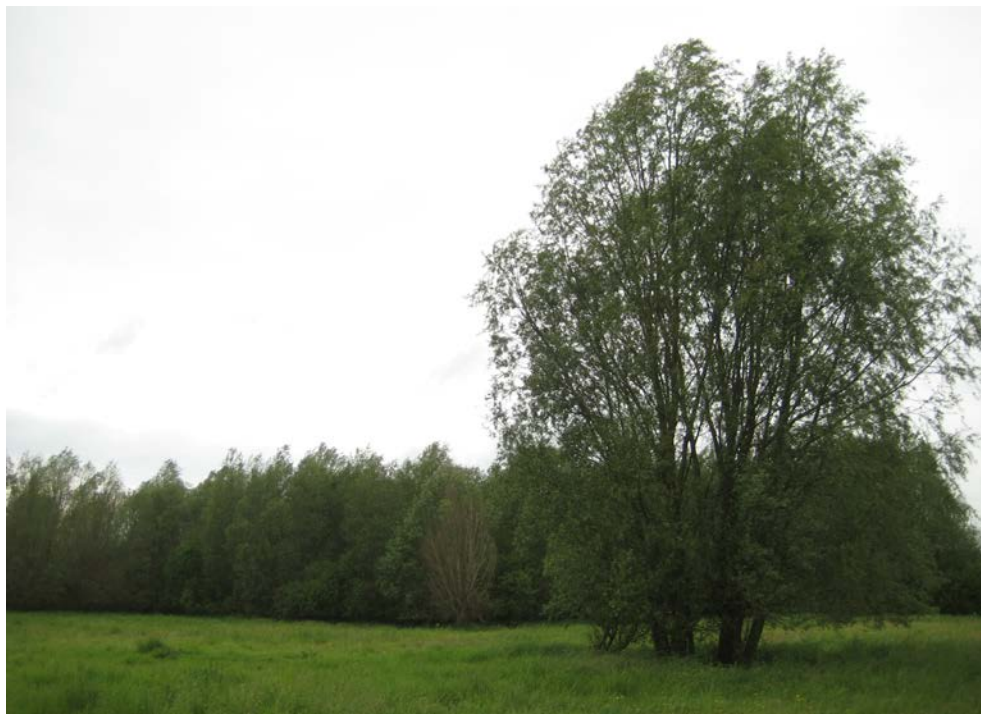
Foto 14: Nabij de kruising van het Van Starckenborghkanaal en het Aduarderdiep is een oud slibdepot aanwezig. Op het slib is een bos van schietwilgen tot ontwikkeling gekomen. De meeste bomen zijn meerstammig. In het midden van de foto een wilg die door de watermerkziekte is aangetast.

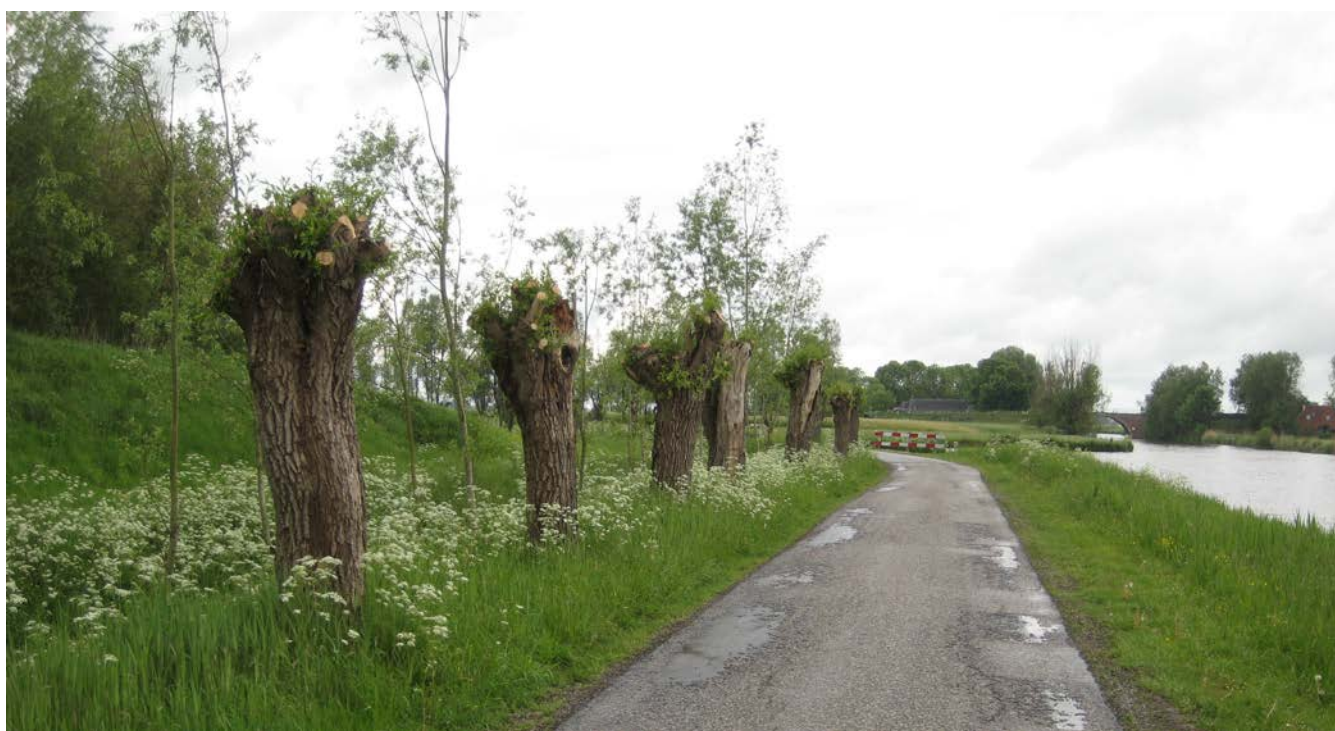
Foto 15: Bij de kruising komen ook de eerste knotwilgen uit de beplanting langs het Aduarderdiep in beeld. Regelmatig knotten behoedt deze bomen voor de watermerkziekte, dat alleen in takken van meer dan vijf jaar oud voor komt.

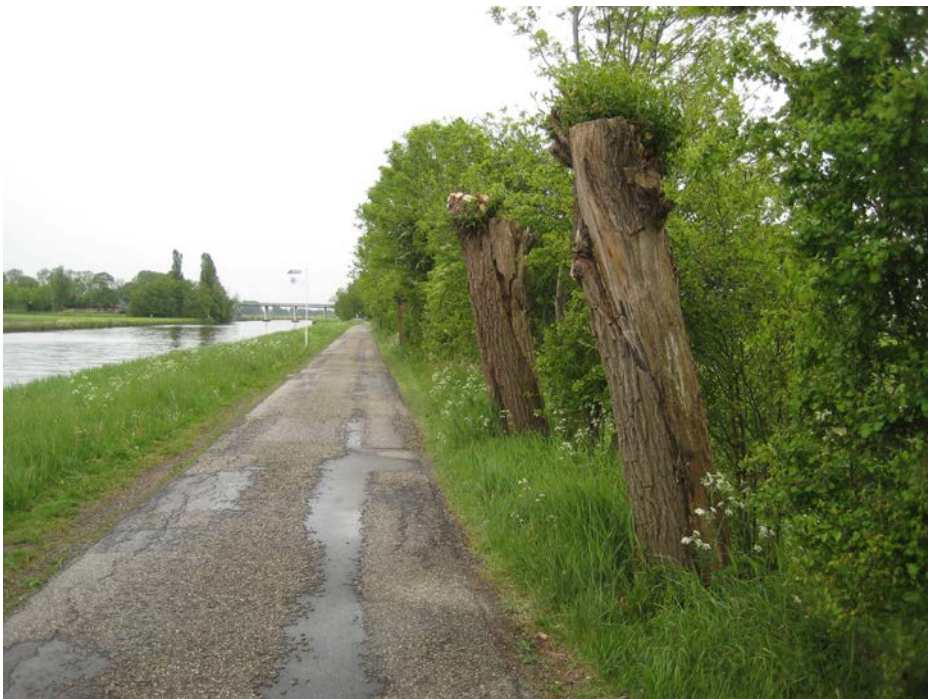
Foto 16: De knotwilgen staan op de insteek van het talud naar een sloot. Tussen de knotwilgen en op het talud is opslag van elzen en wilgen te vinden. Es, els en meidoorn zijn ook aangeplant. Deze beplanting met knotwilgen loopt door tot voorbij de brug van Nieuwklap.

- De knotwilgen kunnen worden gehandhaafd, behalve op de plek waar het fietspad aansluit op de Harkemaweg;

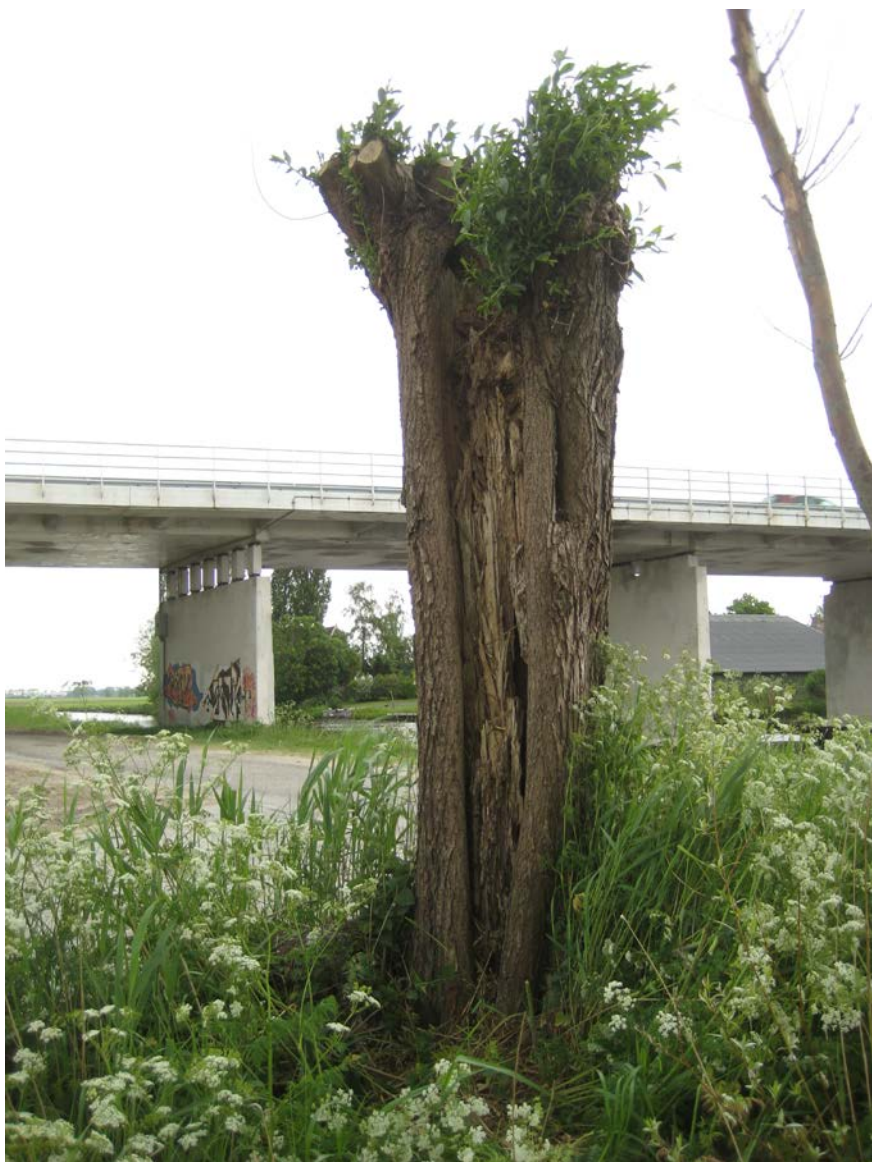
Foto 17: De wilgen zien eruit alsof ze op latere leeftijd zijn geknot. Langs de stammen zijn grote banen schors afgestorven en het hout van de stammen is grotendeels verrot. In structureel opzicht zijn de bomen slecht te noemen. De conditie is echter nog goed. Met een intensief beheer – zeer regelmatig het schot verwijderen – zijn de wilgen nog lange tijd in stand te houden. Een te grote 'pruik' levert het risico van stambreuk op.

Sommige bomen zijn zo zwak, dat ze bijna met de hand omvergetrokken kunnen worden. Desondanks zijn de meeste knotwilgen met een zorgvuldig beheer nog lange tijd in stand te houden.

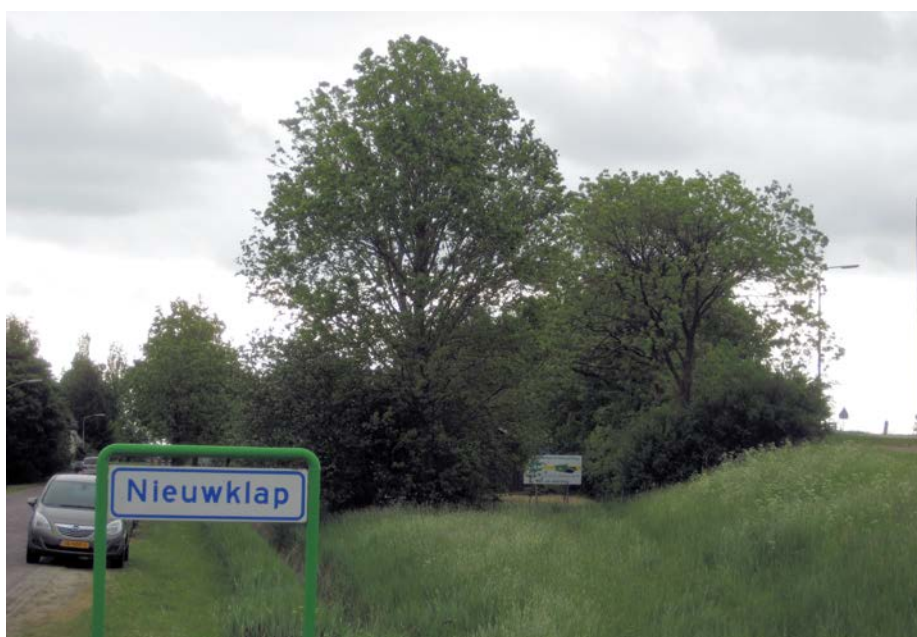
Foto 20: Tussen het talud en de Friesestraatweg is een dierenweide met diverse bomen te vinden. Deze beplanting kent een extensief beheer.

- Rooien van de meeste bomen en struiken op het talud en op de dierenweide;
- Afscherming van de te handhaven zomereiken langs de Friesestraatweg. De weg en de bomenrijen moeten worden gevrijwaard van werkverkeer en de opslag van materialen. Deze weg is mede daardoor niet geschikt als omleidingroute. Tijdens het werk zal het parkeren van voertuigen tussen de bomen moeten worden voorkomen.
- Ontwikkeling nieuwe groenstructuur op de taluds en nabij de op- en afritten van de N355 (Groenplan).

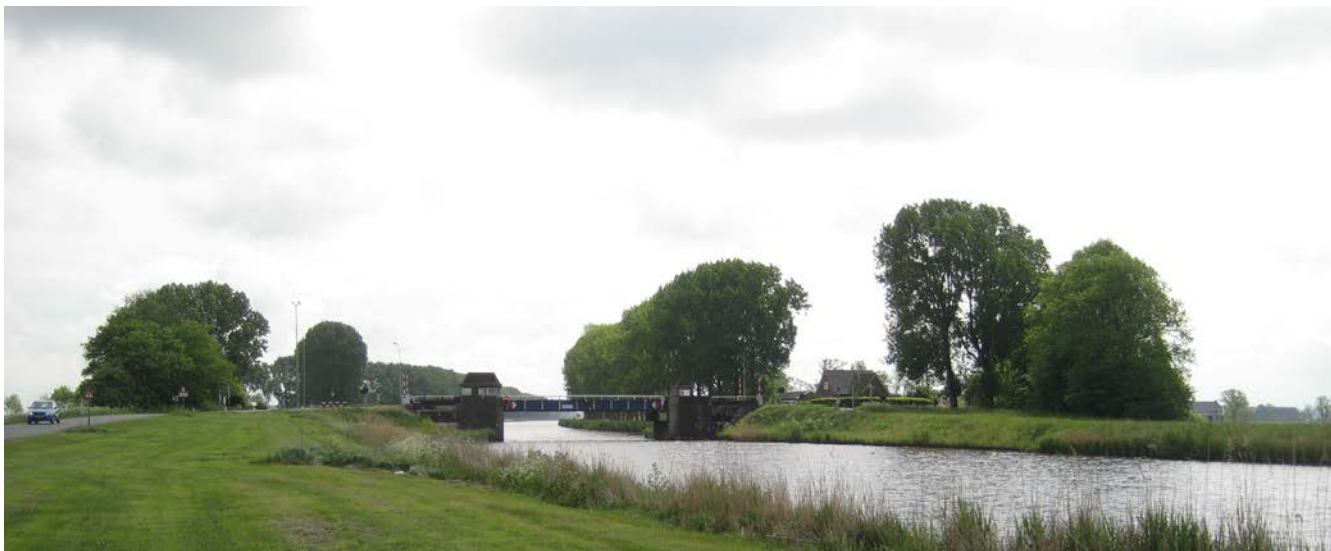
Alle aanwezige boombeplantingen zullen moeten worden gerooid.

Foto 21: De brug van Dorkwerd wordt gemarkeerd door hoogopgaande populieren en twee singelbeplantingen.

- Verwijderen van alle aanwezige boombeplanting;
- Ontwikkeling van een nieuwe groenstructuur op en bij de taluds van de op- en afritten van de brug (Groenplan).

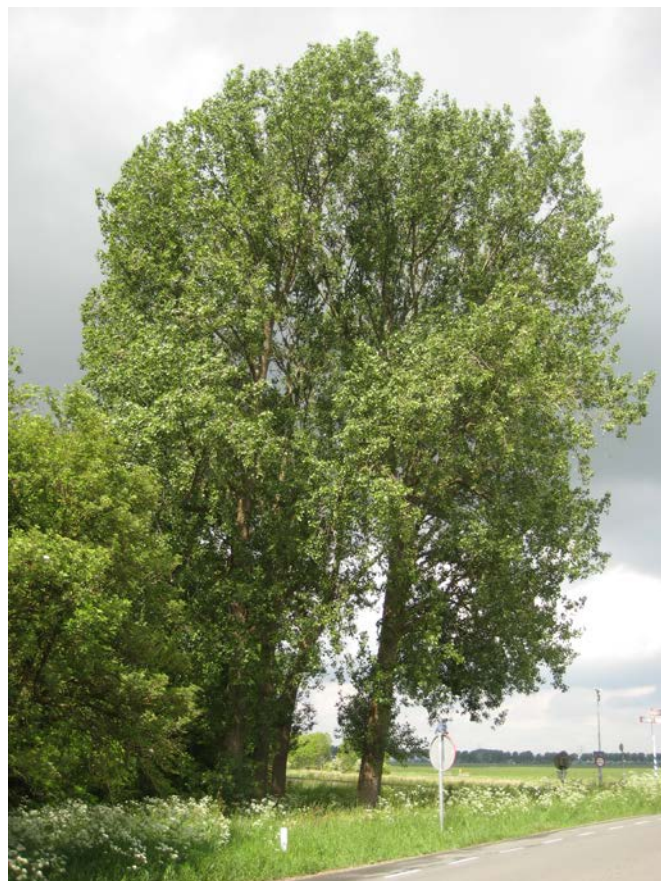
Foto 22: De groep van vijf populieren aan de zuidzijde van het kanaal. Links op de foto een gedeelte van de singelbeplanting.

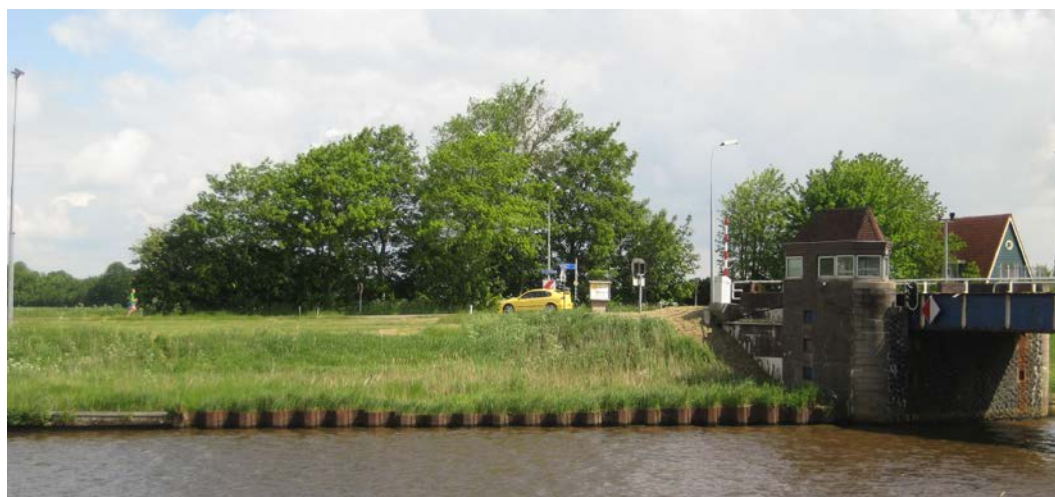
Foto 23: Aan de noordzijde van de brug bevindt zich een kleinere oppervlakte singelbeplanting.
