Natuurtoets gedeeltelijke
sloop gebouw Paasduin in
Nes op Ameland.

Nes, november 2021.

*In opdracht van: Recreatiecentrum Paasduin op Ameland.
Uitvoering: Natuurcentrum Ameland.*

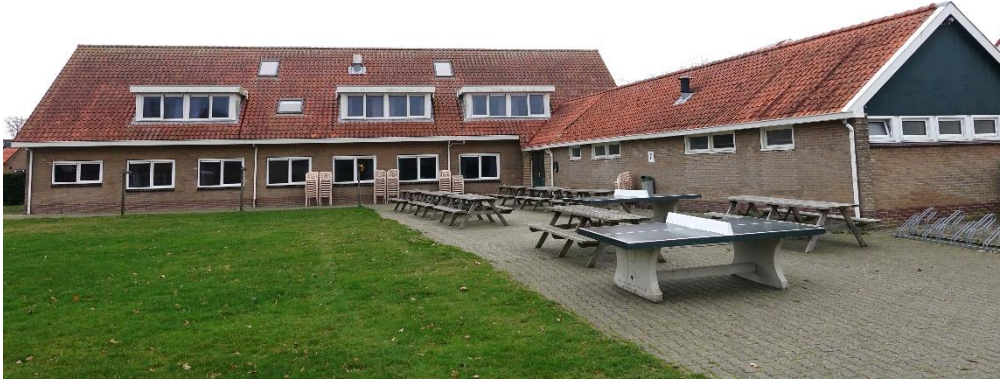
Het gebouw is bepaald niet 'krakkemikkig en oud'. De meest recente verbouwing dateert van ongeveer 20 jaar geleden. De aftimmering rondom het gebouw en bij de dakkapellen bestaat uit modern geperst materiaal zonder gaten en kieren (bijlage A, foto 1 en 2).

Foto 1. Blik op het te slopen L-vormige gebouw. Rechts het kleinere en lagere deel van de L. Links het grotere en hogere deel van de L. Foto: Johan Krol. 24-11-2021.

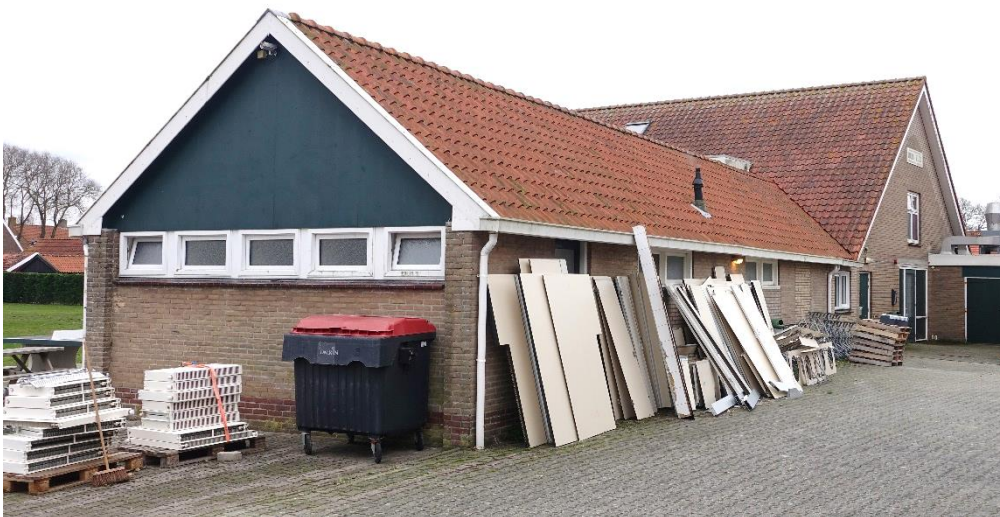
Foto 2. Blik op het kleine deel van het L-vormige gebouw. Foto Johan Krol. 24-11-2021.

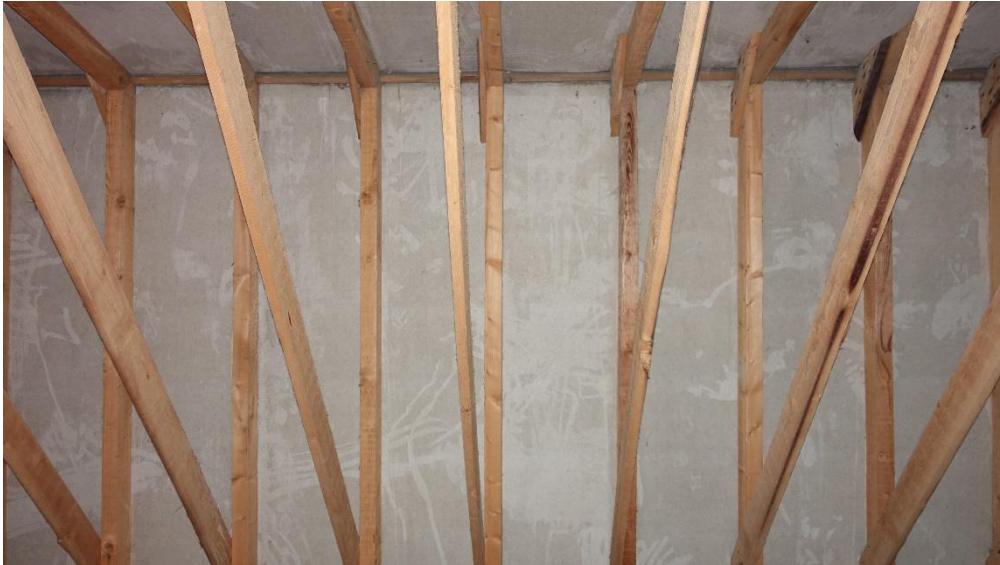
Ook aan de binnenkant is de aftimmering in de kamers en de nok van de beide daken kierdicht afgetimmerd (bijlage A, foto 3, 6 en 7).

Foto 3. Blik in de zolderkap van het kleine deel van het L-vormige gebouw. De kap (zie foto 2 groene geveltop) is niet toegankelijk en wordt niet gebruikt en de dakplaten zijn overal sluitend waardoor er geen toegang is voor dieren. Foto Johan Krol. 24-11-2021.

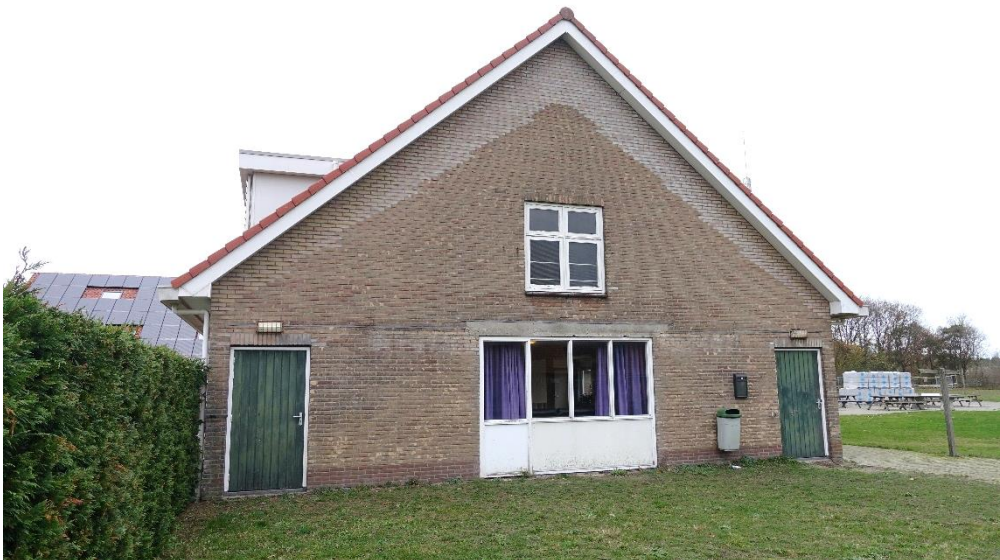
Foto 4. Blik op de zuidelijke gevel van het hoofdgebouw. Zichtbaar is dat het gebouw in twee fasen de huidige vorm heeft gekregen. Foto Johan Krol. 24-11-2021.

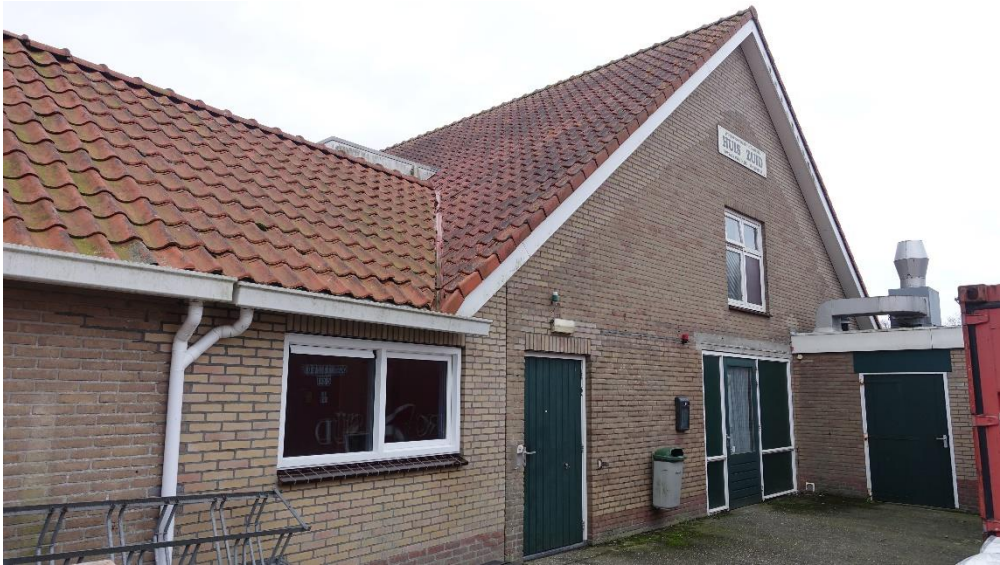
Foto 5. Blik op de noordelijke gevel van het hoofdgebouw en de aansluiting tussen de twee delen van de L-vorm. Foto Johan Krol. 24-11-2021.

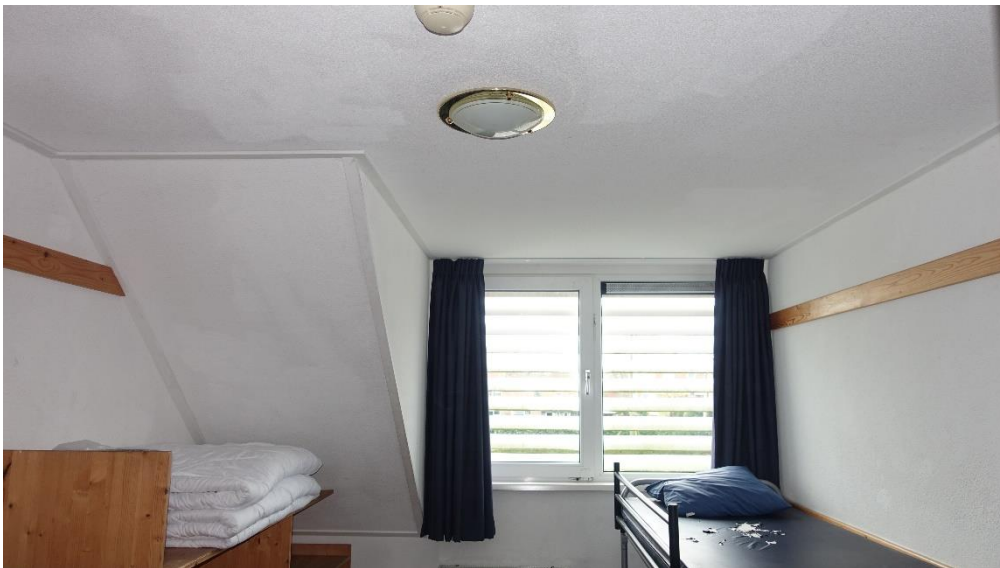
Foto 6. Blik in één van de slaapkamers op de eerste verdieping van het hoofdgebouw. Foto Johan Krol. 24-11-2021.

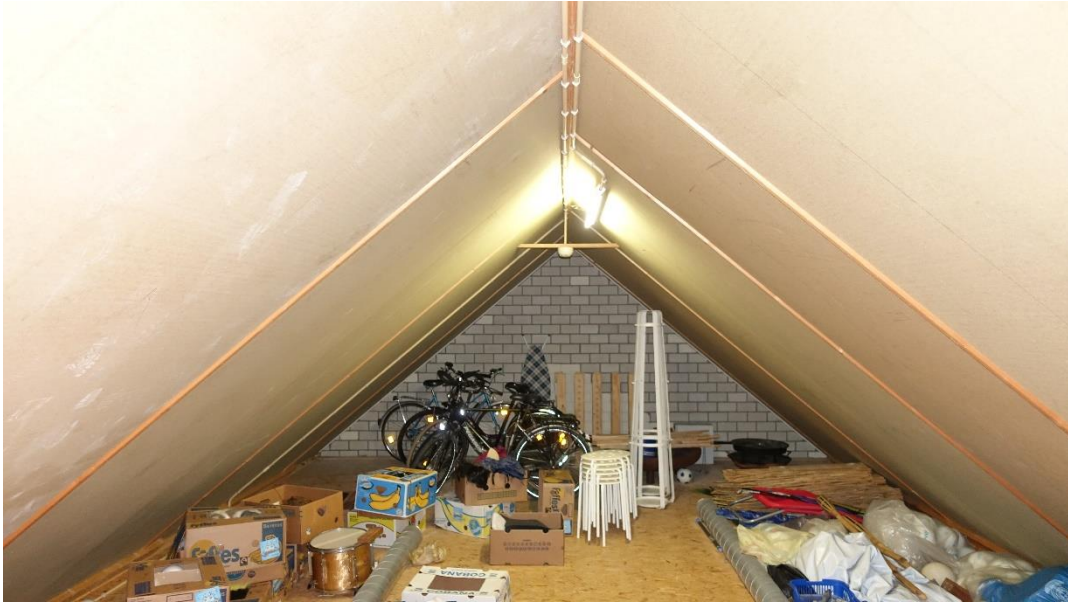
Foto 7. Blik over de zolderverdieping van het hoofdgebouw. De kap is toegankelijk maar niet voor gasten en dient als opslagruimte. De dakplaten zijn overal sluitend waardoor er geen toegang is voor dieren. Foto Johan Krol. 24-11-2021.
