Vooronderzoek NEN5725

percelen De Klamp (Zuidlanden) te Goutum

Documentcode: 15F135.R01

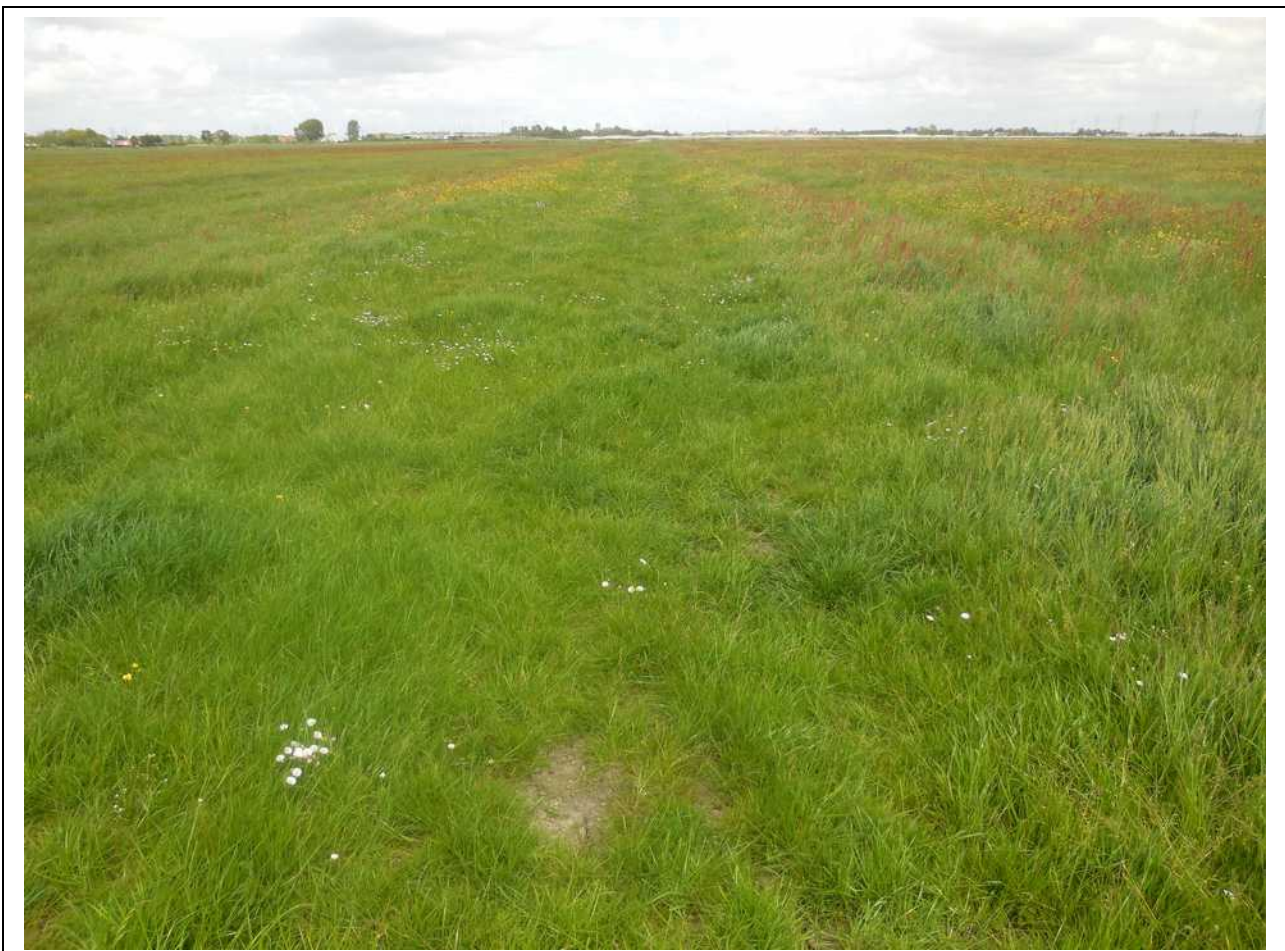
Foto 2

Ter plaatse van de gedempte watergang op perceel HZM F 331 (foto 2) is steekproefsgewijs geen bodemvreemd materiaal in de bodem aangetroffen. Het kavelpad dat hier direct ten noorden van gelegen is op de eerste circa 10 meter vanaf de puinverharde toegangsdam niet puinhoudend (foto 4). Aan het eind van dit pad is een relatief nieuwe dam aanwezig (vermoedelijk minder dan 10 jaar geleden aangelegd). Deze dam is 'verhard' met zand. De dammen en dempingen op dit perceel zijn in het voorgaand onderzoek onderzocht waarbij maximaal licht verhoogde gehalten zijn aangetoond.

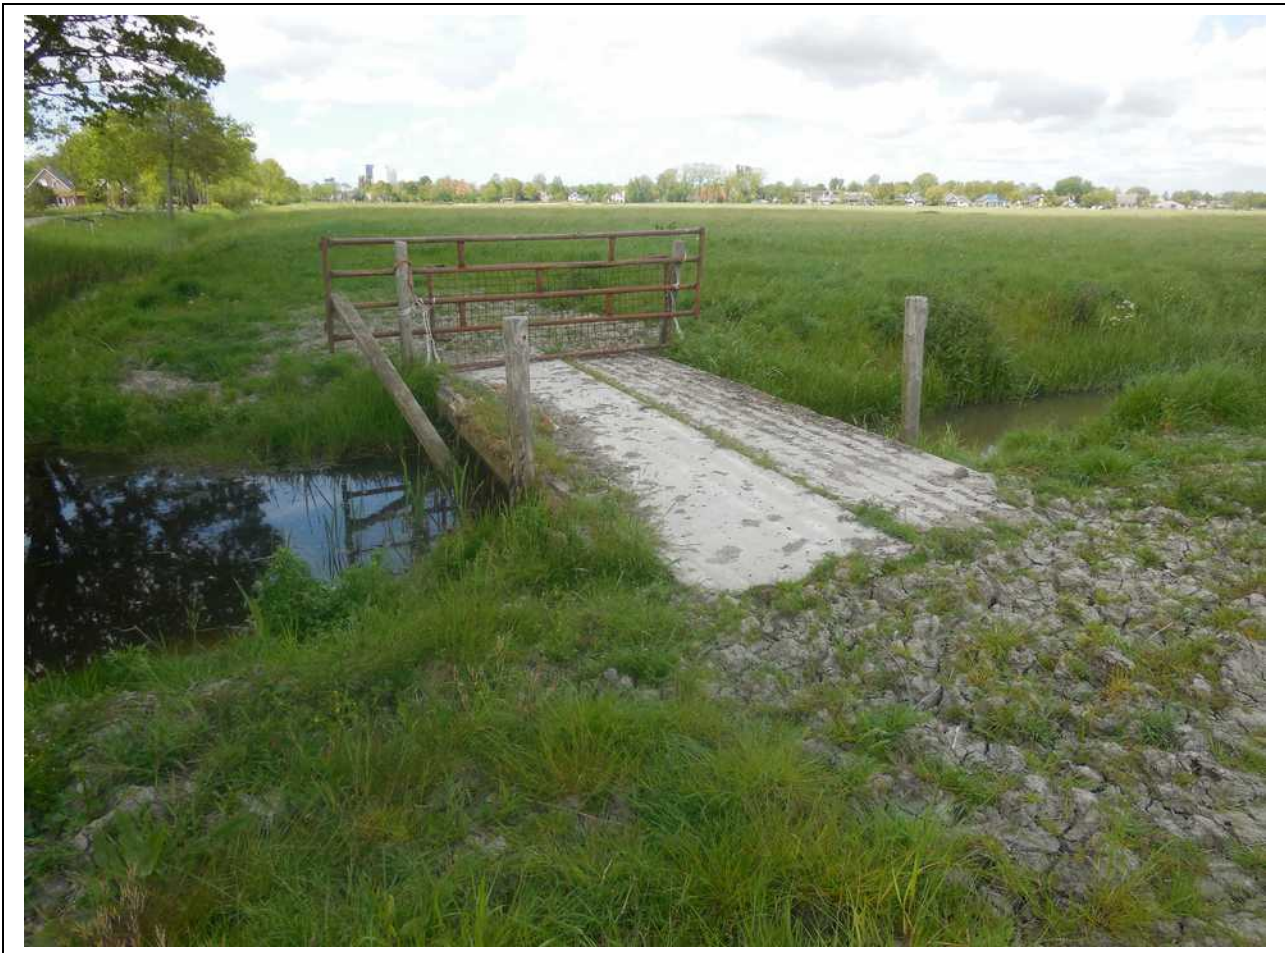
Foto 3

Ook op perceel HZM G 262 zijn langs de Wirdumervaart twee recent aangelegde met zand verharde dammen aanwezig (foto 7) en is aan de noordzijde van perceel HZM F 331 een recente dam/brug van beton aanwezig (foto 3).

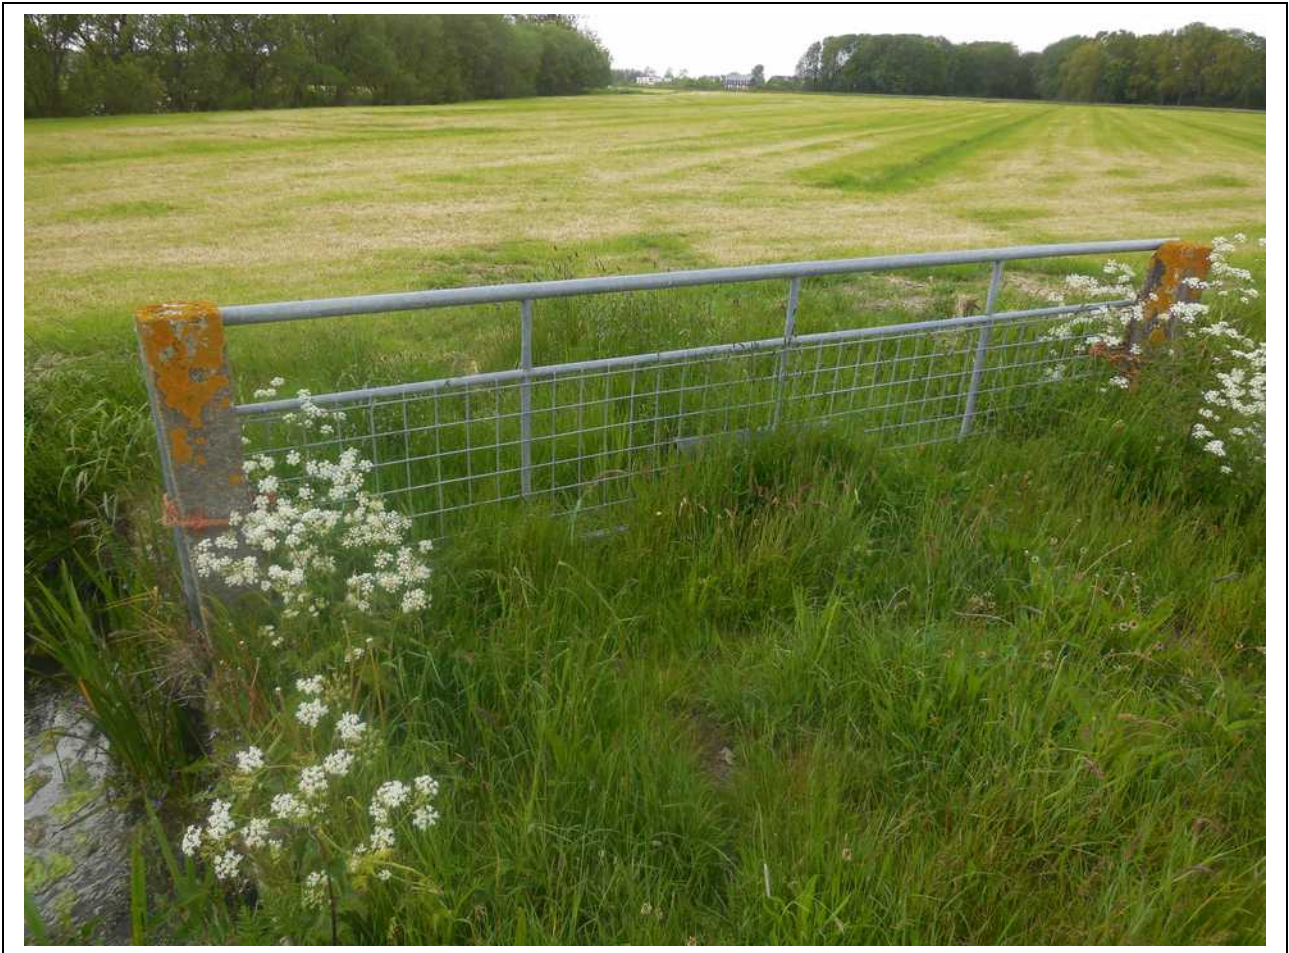
Foto 5

Op 28 mei 2015 is een locatie-inspectie uitgevoerd. Tijdens de locatie-inspectie zijn een aantal puinhoudende dammen aangetroffen. Het betreft de toegangsdammen vanaf de Wergaesterdyk tot percelen HZM F 329 (foto 5) en 331 (waar puin is aangetroffen tot circa 10 m vanaf de dam, en waar ook in de hekkelspecie naast de dam puin aanwezig is (foto 1), de sterk met brandnetels begroeide dam vanaf het voormalige boerenerf naar perceel HZM F 248 (foto 9), de dam die percelen HZM F 332 en 333 verbindt (foto 11) en de zuidelijke dam op perceel HZM G 262 (foto 8).

*¹: Zintuiglijk is op het maaiveld geen asbest verdacht materiaal aangetroffen, maar het is op basis van onderhavig vooronderzoek niet uit te sluiten dat de dammenasbest bevatten;

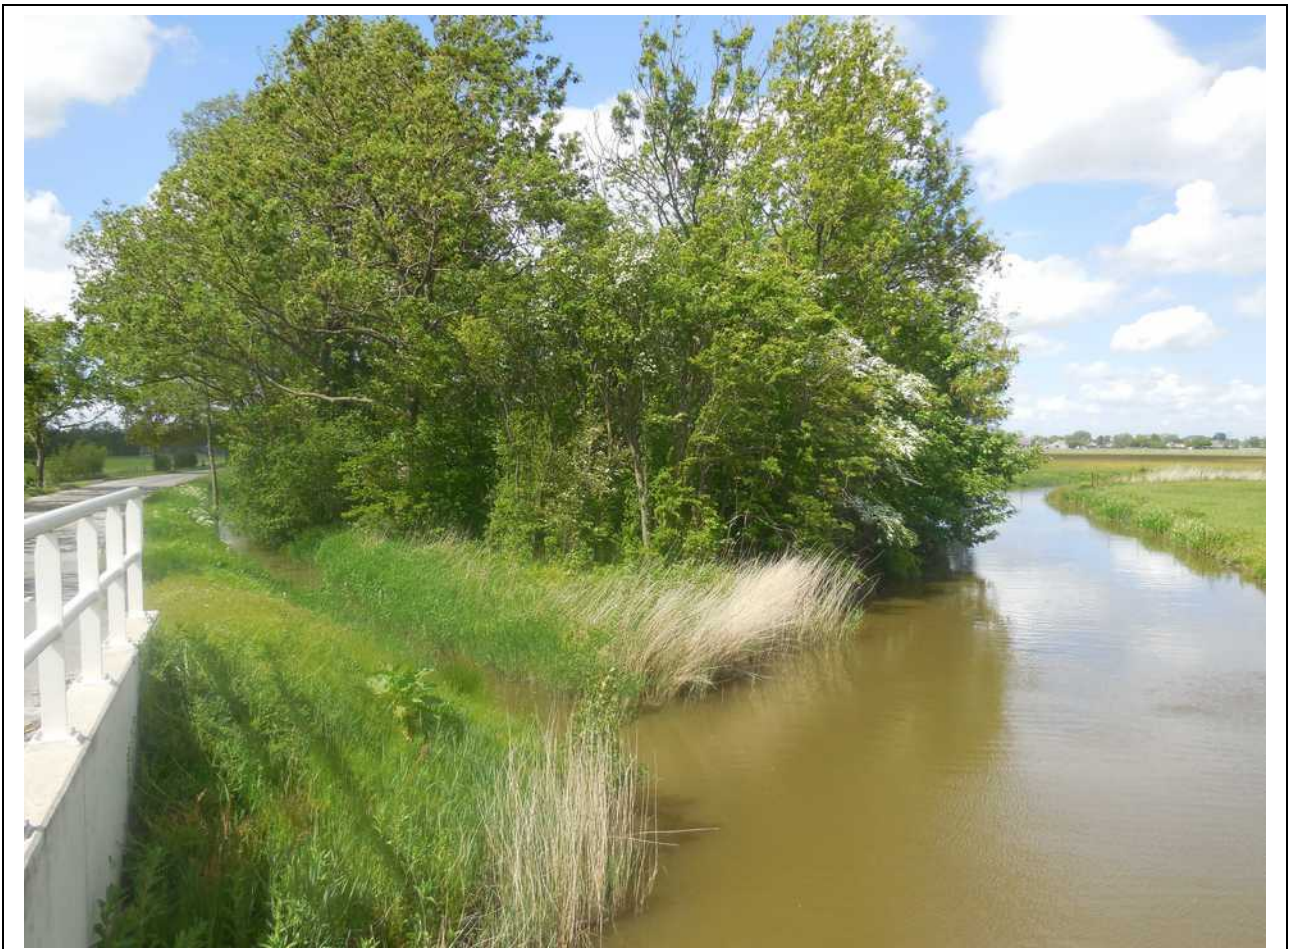
Foto 6

Perceel HZM F 335, het eilandje met bos waarop de voormalige Wergeasterdyk en naastgelegen (gedempte) bermsloot op zijn gelegen, was niet zonder boot bereikbaar en is derhalve niet geïnspecteerd (foto 6). Ook is dit eilandje een hiaat in de dekking van voorgaande onderzoeken.

*³: Deellootatie niet geïnspecteerd;

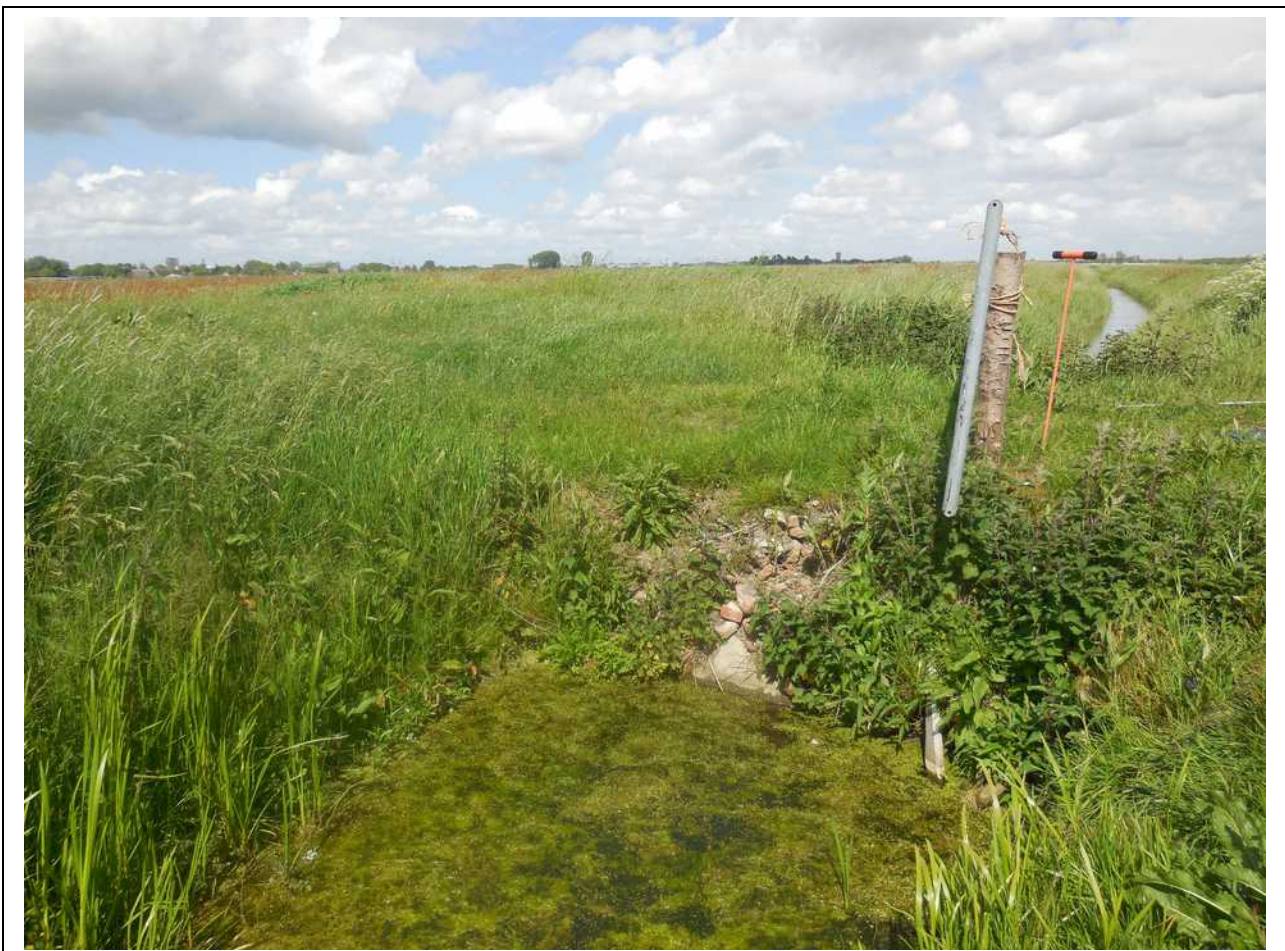
Foto 8

In het onderzoek van Oranjewoud wordt de toegangsdam als niet puinhoudend omschreven en zijn geen analyses uitgevoerd. Tijdens de locatieinspectie bleek deze dam echter wel puin/baksteenhoudend (foto 8).

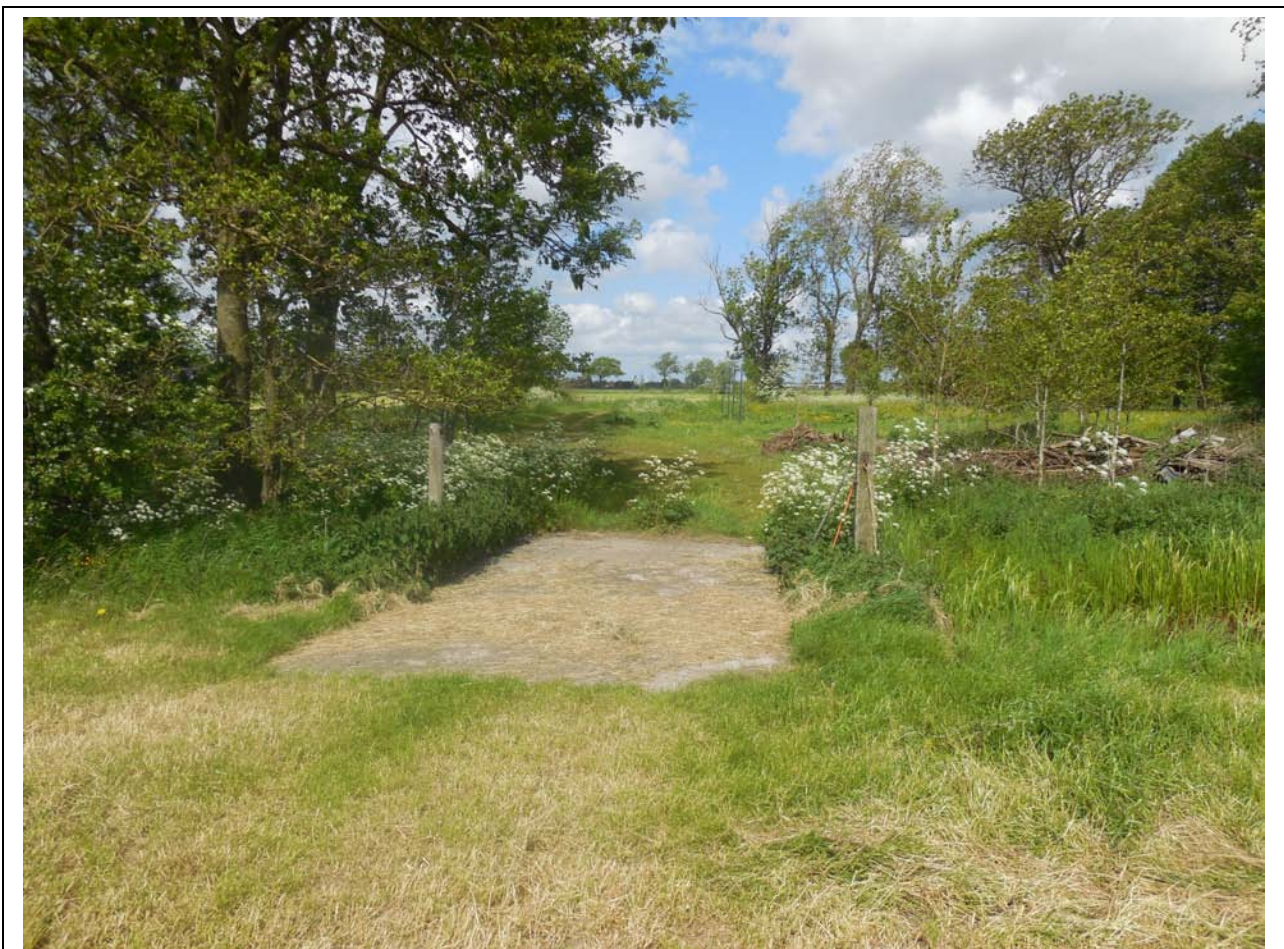
Foto 10

Verder is op de grens met het voormalige boerenerf en perceel HZM F 248 een dam waarop betonplaten zijn aangebracht (foto 10). Gezien de puinhoudendheid van het vermoedelijk voormalige pad (bron luchtfoto 1945) in het verlengde van deze dam is het aannemelijk dat zich onder het beton een puinverharding bevindt. Ter plaatse van dit voormalige pad is puin in de bovengrond aangetroffen in de eerste circa 15 meter vanaf de betonnen dam. De rest van het pad lijkt niet verhard te zijn. Ter plaatse van het mogelijke pad/demping dat uit de luchtfoto van 1945 naar voren komt is geen bodemvreemd materiaal (tijdens de locatie-inspectie) aangetroffen in de bovengrond tot ca. 1,0 m-mv. Vermoedelijk is hier geen sprake van een demping. Ter plaatse van het uit dezelfde luchtfoto naar voren gekomen voormalige schuur/opslagplaats is tijdens de veldinspectie een puinbijmenging in de bovengrond aangetroffen. Op dit deel van de onderzoekslocatie is in het voorgaand onderzoek één boorpunt geplaatst, welke op geen van de verdachte locaties lijkt te zijn geplaatst.

*⁶: Mogelijk is puinverharding onder het beton aanwezig;

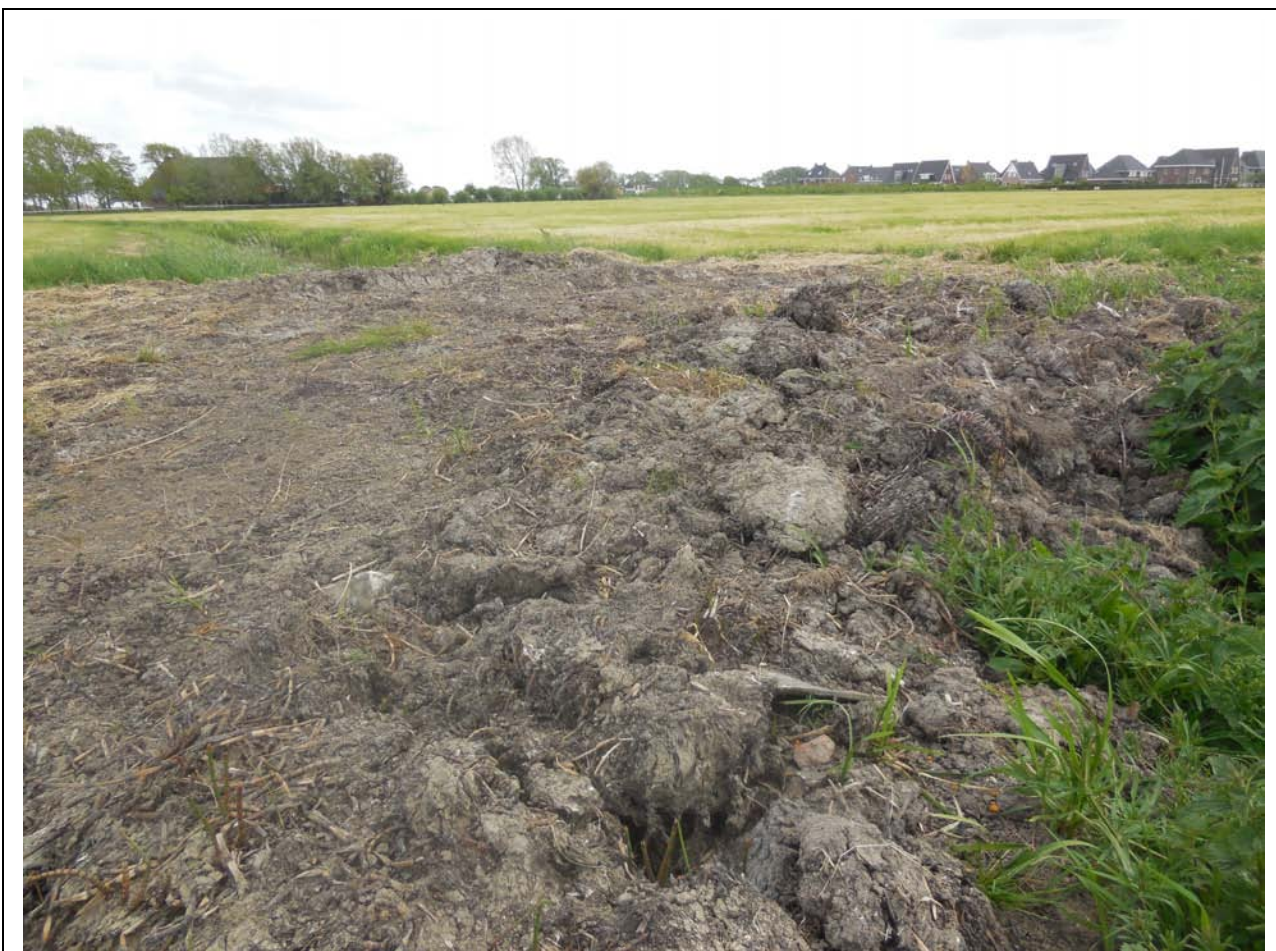
Foto 12

Verder is vermoedelijk tijdens de bouw van de ten zuidwesten gelegen nieuwbouwwijk in het uiterste westen van perceel HZM F 333 een dam aangelegd. De grond ter plaatse is sterk geroerd, los van structuur en bevat resten puin, glas en planten/plaggen (foto 12).

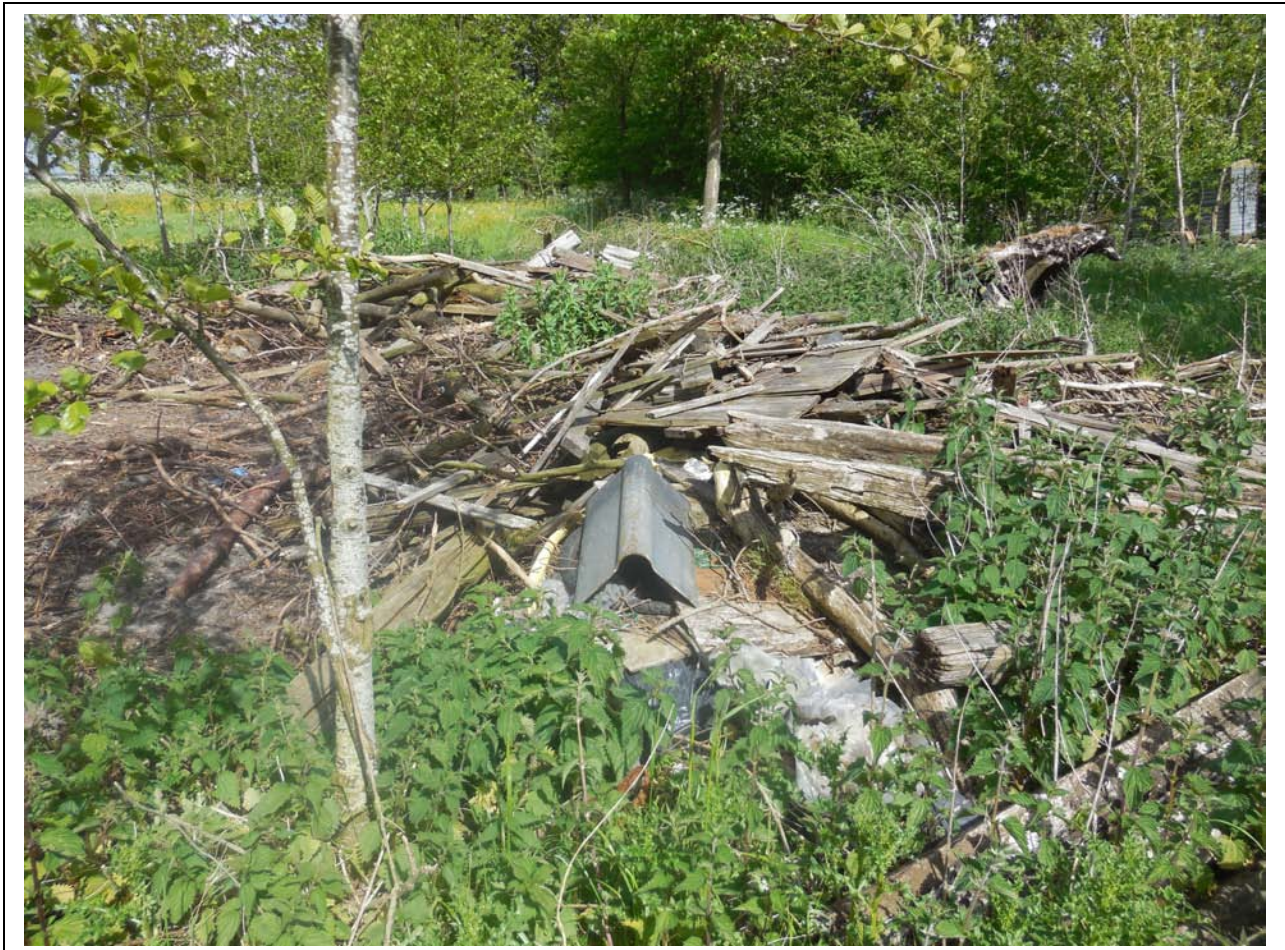
Foto 13

Op het voormalige erf (buiten het onderzoeksgebied) is nog een kleine hoeveelheid restanten van de voormalige boerderij aanwezig. Het betreft voornamelijk houten delen, maar ook een (ogenschijnlijk intacte) nokpan van vermoedelijk asbesthoudend materiaal (foto 13). Tijdens een tweede bezoek (op 23-6-2015) bleken de houten delen en asbesthoudende nokpan verwijderd maar zijn in het resterende puin nog een vijftal stukken asbestverdacht plaat- en buismateriaal aangetroffen (foto's 14 en 15)

Bijzonderheden: Op het aangrenzende voormalige boerenerf is asbestverdacht materiaal op het maaiveld aanwezig.
