Betreft: Quickscan Wet natuurbescherming t.p.v. verschillende adressen te Assen
Kenmerk: 171826
Type document: Briefrapport

Lottingstraat 17

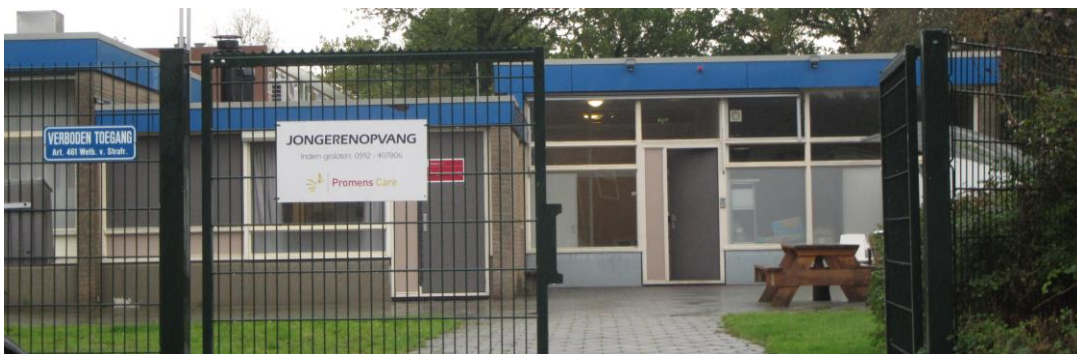
Het pand is gebouwd in 1966 en bestaat uit een parterre met een plat dak. Voornamelijk de zuidwestzijde van het pand vertoont een aantal gaten en spleten die geschikt lijken te zijn als potentiële invliegopeningen voor vleermuizen.

Figuur 2: Entree jongerenopvang (zuidzijde pand) met gedeelte van het entreeplein

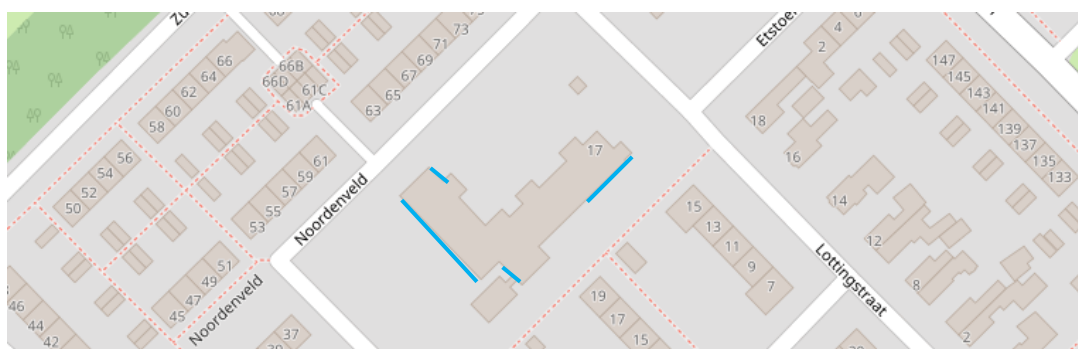
Tijdens het veldbezoek zijn verscheidende potentiële invliegopeningen waargenomen voor vleermuizen. Deze openingen (spleten en gaten) zijn voornamelijk waargenomen aan de zuidwestzijde (bij het entreeplein) van de jongerenopvang. Aan de oostzijde van het pand zijn een aantal loszittende trespa platen aanwezig waardoor deze plek ook kans bied voor vleermuizen. De noordwestzijde van het pand lijkt echter goed dicht te zitten. De pleinen en directe omgeving kunnen gebruikt worden als foerageergebied.

**Figuur 21: Geschikte locaties voor vleermuizen bij jongerenopvang (blauw)**

Straat	Nr.	Nader onderzoek naar
Lottingstraat	17	Vleermuizen
Mr. Groen van Prinstererlaan	127	Vleermuizen
Vredeveldseweg	74	Huismussen, gierzwaluwen en vleermuizen
Pelikaanstraat	54	Vleermuizen
Zevensterstraat	19	Vleermuizen

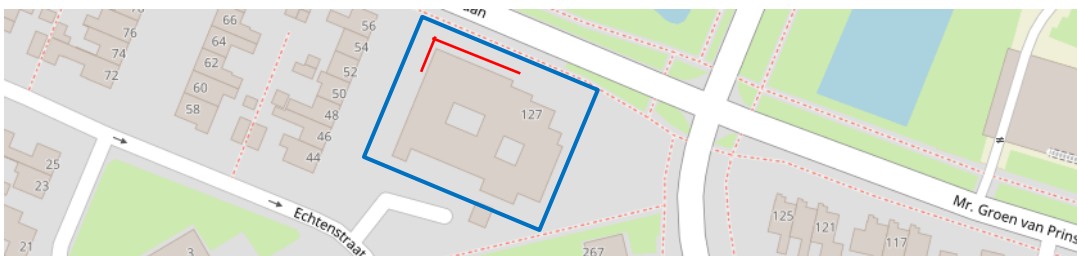
Tijdens het veldbezoek zijn er rondom het gehele kantoorpand verscheidende potentiële invliegopeningen waargenomen voor vleermuizen. De zijde die de meeste kansen biedt is de zuidzijde van het pand. Aan deze zijde zijn diepe stootvoegen waargenomen die vleermuizen als ingang kunnen gebruiken. Verder zijn er rondom het pand verschillende spleten bij losse/scheve trespa platen en de (gele) gevelbetimmering aangetroffen.

Figuur 22: Geschikte locaties voor vleermuizen (blauw omlijnd), locaties met stootvoegen zijn aangegeven met een rode lijn

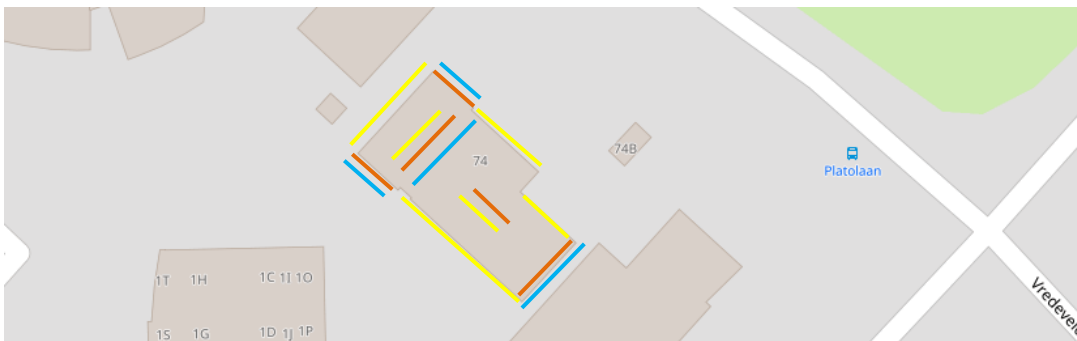
De onderzoekslocatie aan de Vredeveldseweg 74 betreft een oude sporthal (bouwjaar: 1961). De sporthal bestaat uit een parterre waarbij het gedeelte van de sportzaal hoger ligt dan het overige deel. Het gebouw vertoont aardig wat mankementen aan het dak. Zo zijn er veel scheve en losse dakpannen waargenomen. Tevens is er sprake van losse loodflappen en ruimte onder de nokpannen en de voorste rij dakpannen.

Zowel de huismus als de gierzwaluw zijn niet waargenomen in de sporthal tijdens het veldbezoek (gierzwaluw vertrekt eind juli richting het zuiden). Echter zijn er wel veel huismussen waargenomen in de omgeving van de onderzoekslocatie. De sporthal is voorzien van veel scheve- en half kapotte dakpannen en zijpannen. Daarmee biedt deze locatie veel potentie voor zowel de huismus als de gierzwaluw. Figuur 23 geeft een overzicht van de meest geschikte locaties weer.

Tijdens het veldbezoek zijn verschillende openingen en spleten aangetroffen die geschikt zijn als invliegopening voor de vleermuis. Deze openingen/spleten zijn voornamelijk te vinden bij de zijpannen en nokpannen van de sporthal. Daarnaast zijn er ook een aantal losse loodflappen waargenomen die toegang bieden voor vleermuizen. De omgeving is ook geschikt als foerageergebied. Figuur 23 geeft een overzicht van de meest geschikte locaties weer.

**Figuur 23: Meest geschikte locaties huismus (geel), gierzwaluw (oranje) en vleermuis (blauw)**

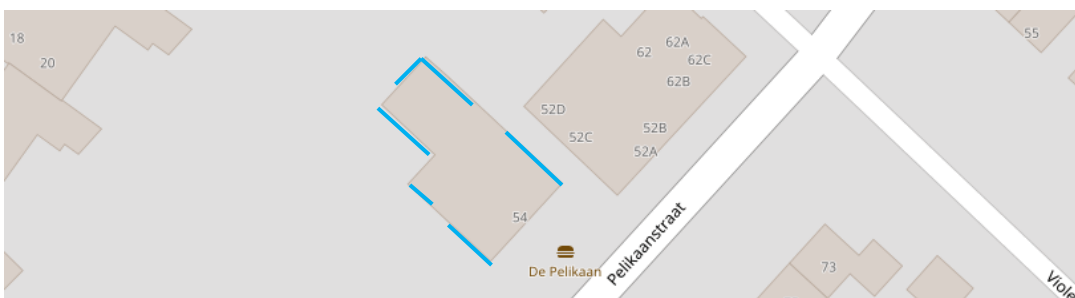
Tijdens het veldbezoek zijn verschillende potentiële invliegopeningen voor vleermuizen waargenomen. Het merendeel van de geschikte openingen bevinden zich onder de regenpijpen van het pand. Verder is het pand voorzien van een aantal open stootvoegen en is er op sommige plekken ruimte tussen de kunststofplaten. De ruimte rondom het pand is geschikt als foerageergebied vanwege de open ruimte die het grasveld biedt en de begroeiing van omliggende tuinen. Daarnaast heeft de aangewezen contactpersoon (mevrouw [REDACTED]) bevestigd dat er veel vleermuizen 's avonds in de directe omgeving aanwezig zijn. Figuur 24 geeft een overzicht van de meest geschikte locaties voor vleermuizen.

**Figuur 24: Meest geschikte locaties vleermuizen (blauw)**

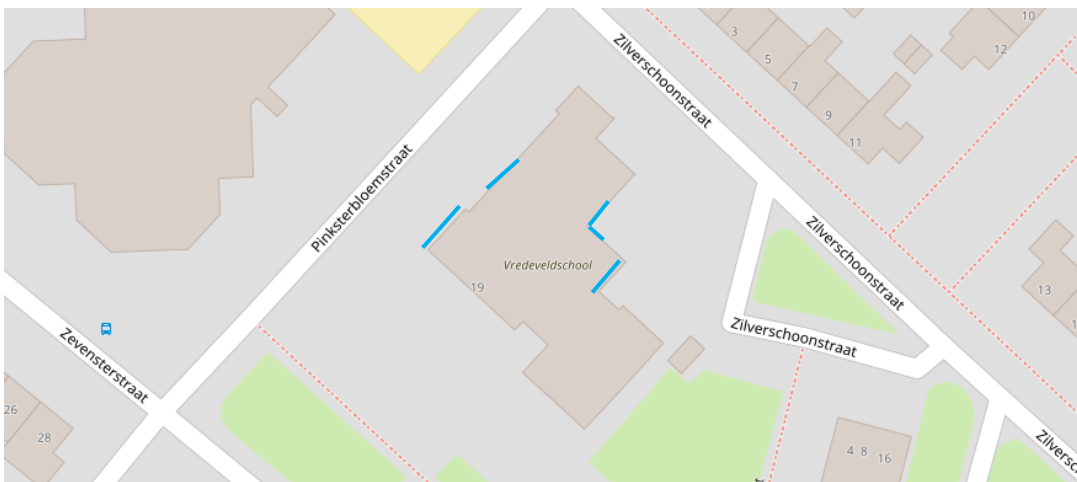
Aan de Zevensterstraat 19 zijn tijdens het veldbezoek een aantal potentiële plekken waargenomen waar vleermuizen zouden kunnen invliegen. De ruimtes die het pand bied worden voornamelijk geboden door scheve trespa platen. Daarnaast is er aan de noordwestzijde een geschikte spleet aangetroffen boven een van de ramen. De omgeving van het schoolgebouw kan dienen als foerageergebied vanwege de aanwezigheid van bosschages aan de zuidoostzijde van het onderzoeksgebied. In figuur 25 zijn de geschikte locaties van de Vredeveldschool weergegeven.

**Figuur 25: Geschikte locaties vleermuizen (blauw)**
