**BEORDELING / ADVIES BODEMONDERZOEK/-SANERING<sup>1</sup>**

Dossier	: BOD-1490 Centrum Ontwikkelingen Masterplan Almelo
Locatie	: Gebied binnenstad
Ingekomen	: 21 november 2014
Zaaknummer (bodem)	: 1211688
Opdrachtgever	: S&E Team Vastgoed en Exploitatie
Advies aan	: Tom Nieuwenhuis

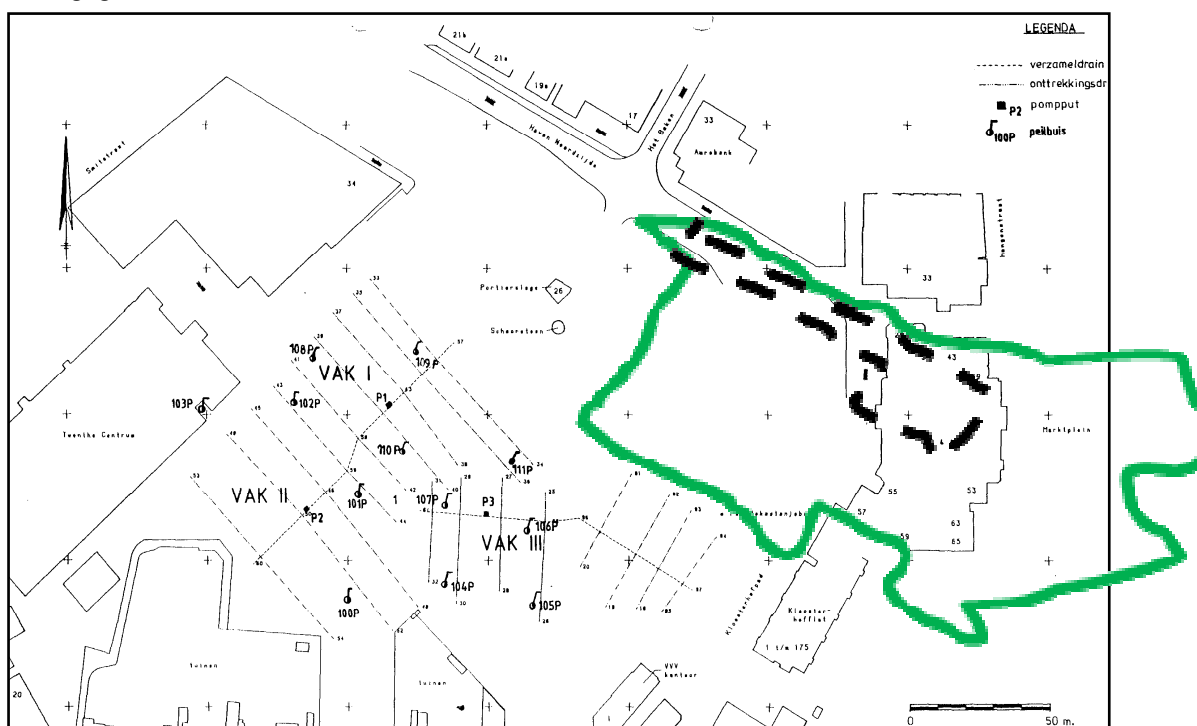
In de eindevaluatie wordt geconstateerd dat na 4,5 jaar een stabiele eindsituatie is bereikt. Voor cyanide resteert na afloop van de sanering een stabiele situatie waarbij in vak I (zie bijlage) een geaccepteerde restconcentratie van 13 µg/l is bereikt. In een gesaneerd vak is voor cis-dichlooretheen een licht verhoogd gehalte aangetoond. In figuur 13 zijn de saneringslocatie, het betreffende vak 1 en de drainagestrengen weergegeven.

**Saneringslocatie voormalig gasfabrieksterrein: Vak I met een rest cyanide gehalte.**

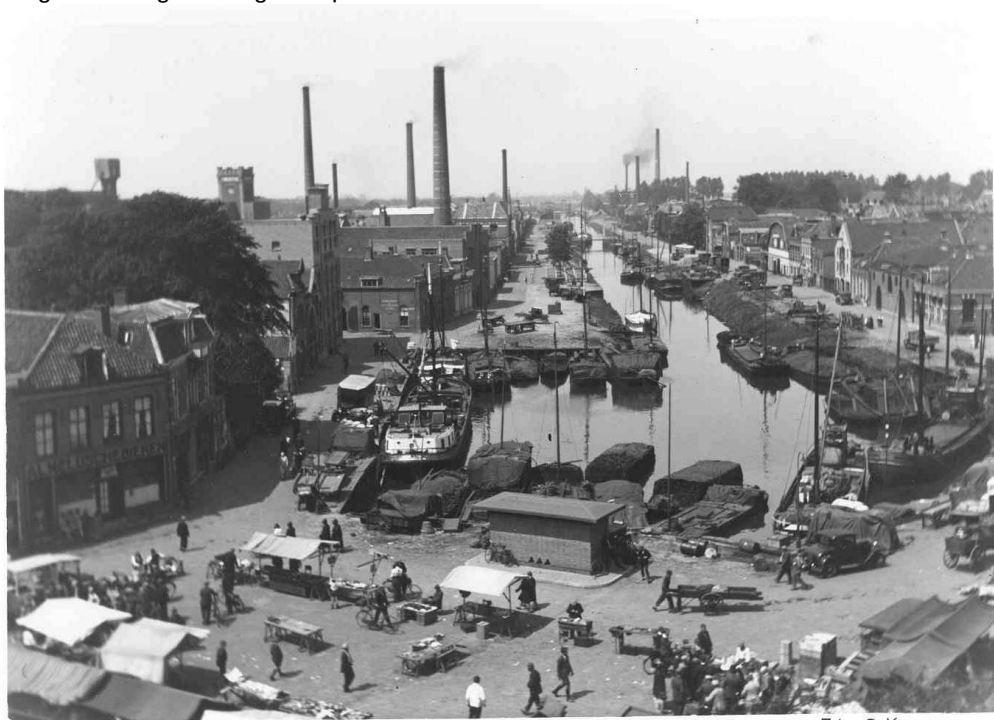
In het gedempte deel van het Overijssels kanaal is een sterk verontreinigde oliehoudende sliblaag aanwezig. De verontreiniging is door middel van een beschikking beoordeeld als ernstig echter niet spoedeisend. Delen van de houten beschoeiing van het kanaal zijn mogelijk nog aanwezig in het gedempte deel.

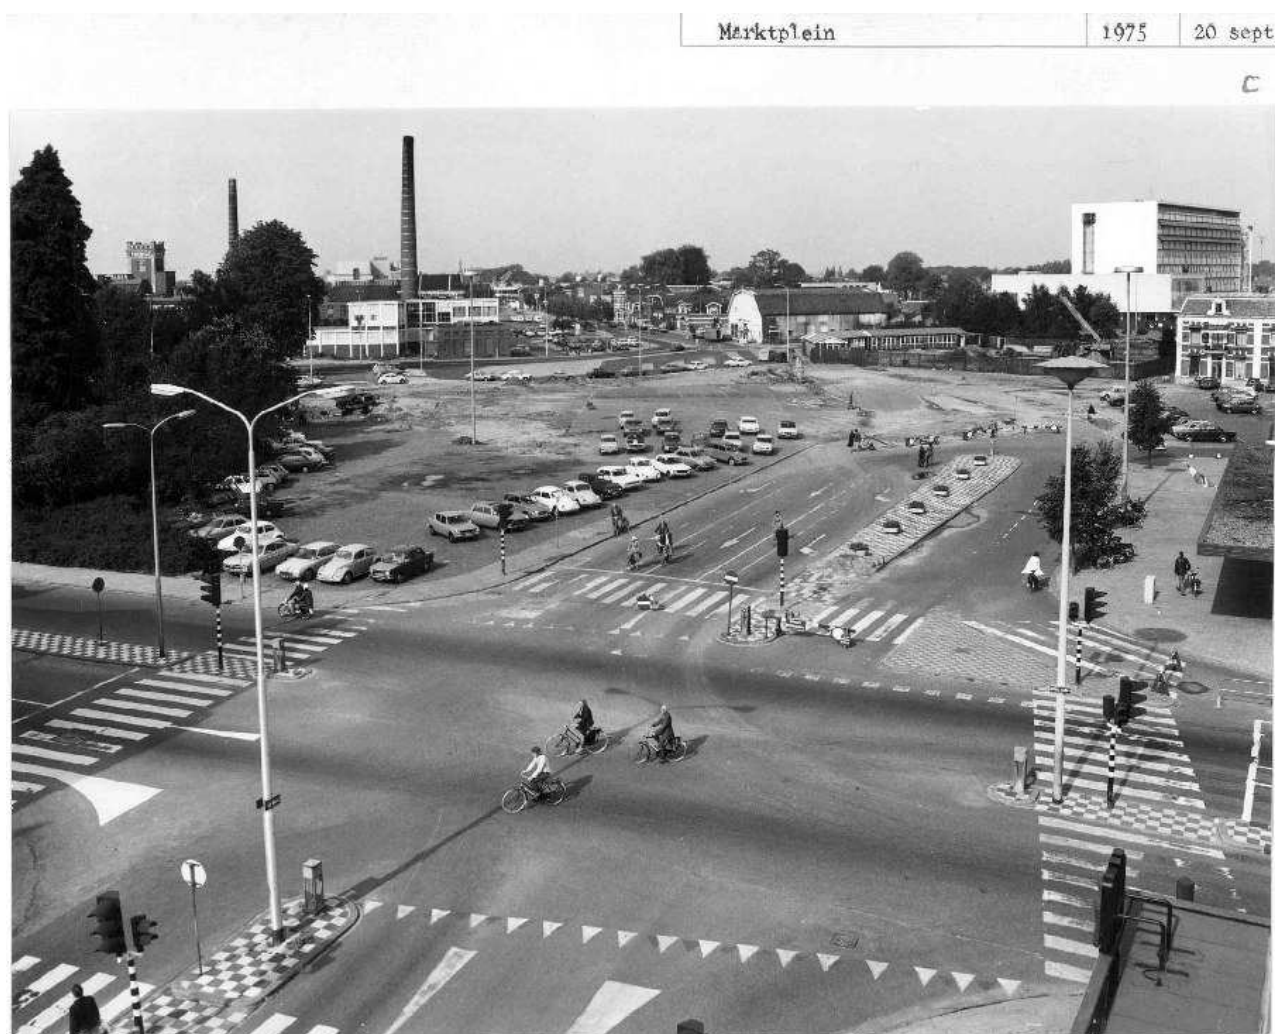
Foto: 20 september 1975 Marktplein en centrumplein.

Het Centrumplein en Marktplein in 1975 opnieuw ingericht. De panden aan de Wierdensestraat zijn verdwenen. De kwaliteit van de bodem op de locatie is onbekend.

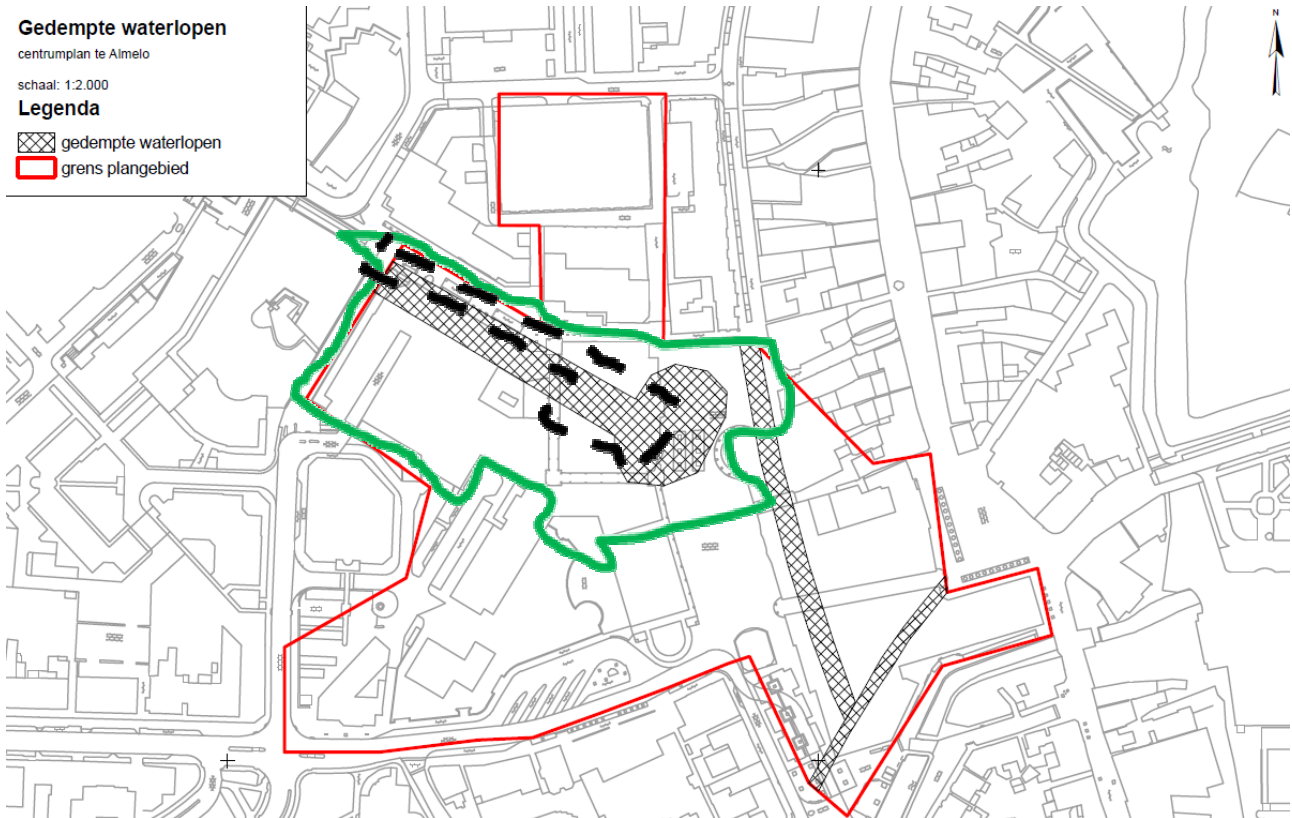
## Gedempte waterlopen

**Conclusie:** binnen het onderzoeksgebied zijn in het verleden diverse watergangen gedempt. De verwachting is dat de dempingen over het algemeen met relatief schoon zand zijn uitgevoerd. Aannemelijk is echter wel, dat oude waterbodems (sliblagen) nog aanwezig kunnen zijn. Door latere bouwactiviteiten kunnen gedeeltes van deze lagen, vanwege hun slechte draagkracht, verwijderd zijn.

- Zwart omlijnd de nieuwe contouren van de te maken waterpartij.
- Groen omlijnd de afbakening van het huidige plangebied
- De oude gedempte waterlopen zijn met arceringen aangegeven

- net als het project waterboulevard, waarbij de oude loop van het kanaal wordt hersteld, dient gestuurd te worden op aanlegdieptes. Aannemelijk is dat de oude haven van Almelo een vergelijkbaar diepte had dan het gedempte kanaal. Hierbij is als uitgangspunt gekozen om circa 85 cm schoon zand op de sterk verontreinigde waterbodems in stand te houden, ergo de oorspronkelijk aanleg diepte van het kanaal wordt niet volledig hersteld.

- als de mogelijkheid bestaat, dienen bij de verdere uitwerking van het ontwerp, verificatie boringen geplaatst te worden om te onderzoeken of er nog oude waterbodems aanwezig zijn.

- op basis van de bevindingen, moet tijdens de sloop/opbreek/opruimwerkzaamheden rekening gehouden met een heterogene gesteldheid qua bodemkwaliteit. Over het algemeen zullen overschotten op de grondbalans ontstaan, waarbij de vrijkomende grond afgezet moet worden bij een erkende verwerker.

- Vooralsnog dient een **stelpost van circa € 150.000,-** achter de hand te worden gehouden.
