Boomeffect analyse en enkele opmerkingen m.b.t. de flora- en fauna-wet

Definitief

Project nr. 4369

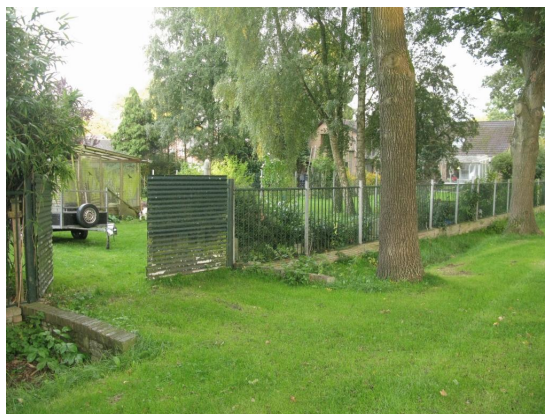
Foto 1: Ligging bestaande, onverharde dam aan de Kerkhofsweg

De bomen (met name boom 1) hebben zich nu al aangepast aan de huidige situatie (inrit vlak langs boom 1). Geadviseerd wordt de dam op deze plek te houden.

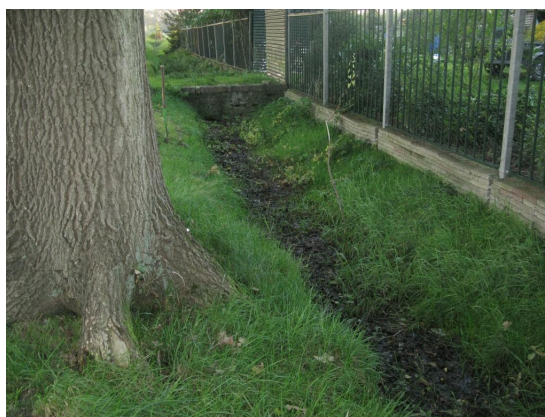
Foto 2: Greppel tussen de boom en het perceel van Dhr. Gradisen

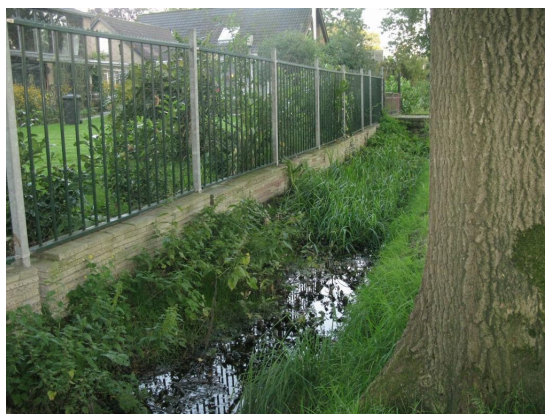
Foto 3: Lokaal is de greppel watervoerend

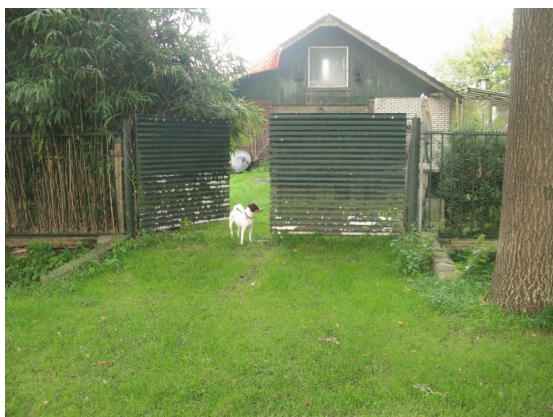
Foto 5: Overzichtsfoto van de dam

Verplaatsen van de dam brengt onomkeerbare schade toe aan boom 1 en 2. Er bestaat gevaar voor instabiliteit en een versnelde achteruitgang van de conditie, vitaliteit en levensverwachting.

Ten behoeve van de aan te leggen verharding zou hier een cunet van 30-40cm diepte uitgegraven moeten worden. Dit gaat ten kosten van een aanzienlijk deel van het wortelgestel van zowel boom 1 als boom 2.

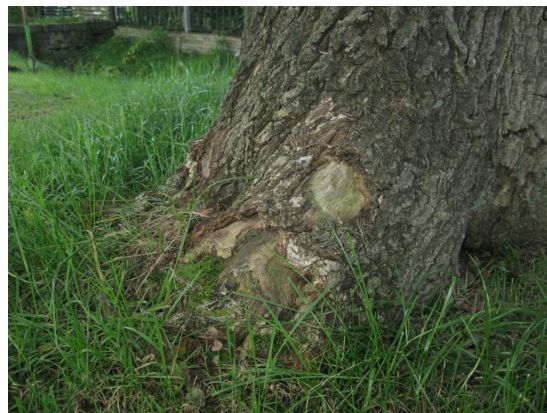
Foto 6: Stamvoetschade door maaierwerkzaamheden

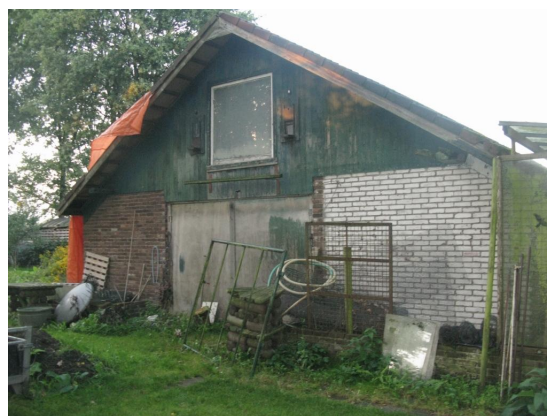
Foto 7: Te slopen enkelsteens bijgebouw

- Gebouw heeft dienstgedaan als duiventil (foto 7)
- Gebouw is deels opgetrokken uit enkelsteens muren (tot 2.5 meter) Bovenverdieping is ook enkelwandig en van hout.
- Dak is niet geïsoleerd
- Enkele invlieggaten voor duiven in de bebouwing aanwezig.

Tijdens het veldbezoek is het te slopen bijgebouw van binnen en buiten beoordeeld (zie resultaten). Op basis van de bouwconstructie (enkelwandig en niet geïsoleerd) moet geconcludeerd worden dat het bijgebouw niet geschikt is voor beschermde soorten als vleermuizen en steenmarter. Ook zijn geen sporen en waarnemingen van huismus en gierzwaluw bekend van dit gebouw. Het gebouw lijkt hiervoor ook niet geschikt. Voor huismussen zijn in de nabije omgeving veel geschiktere locaties aanwezig.

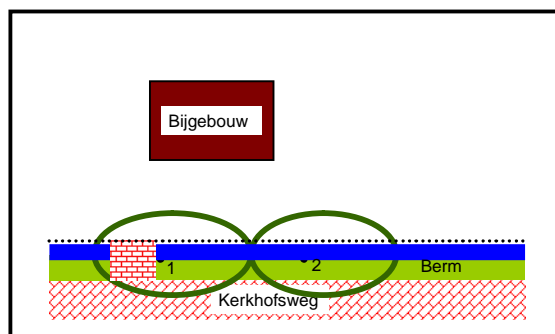
- Berm waar de bomen in staan is 2.70m breed.
- Afstand van de bomen tot de erfgrans (raster) is 2.80m.
- Tussen de boom en het raster ligt een greppel van ongeveer 50cm diep.
- Afstand boom tot greppel is 0-20cm.
- De greppel was tijdens het bezoek deels watervoerend.
- De takken reiken tot 4.5 meter over de erfgrans de tuin in.
- De afstand van de erfgrans tot de te slopen bebouwing is 11.60m.
- De ruimte tussen boom 1 en boom 2 is 7.40m.
- De afstand tussen de kroon en de nieuwbouw is 3 meter (bron: bestek-tekening woning in combinatie met digitale kadastragegevens).

Figuur 1: Situatie ter plekke. In bijlage 2 is de figuur meer gedetailleerd weergegeven met een beschrijving van de onderdelen.

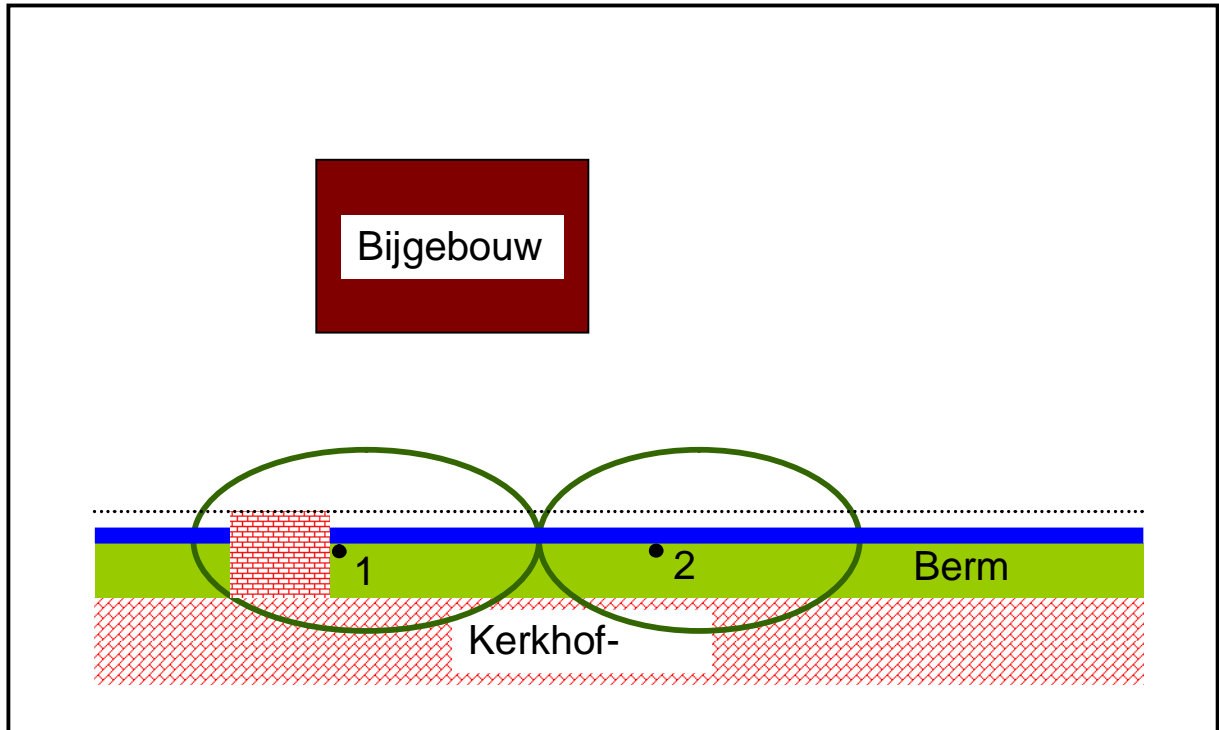
Bijlage 1: Situatieschets ter plekke

In de voorgenomen plannen wordt gesproken over het verplaatsen van de bestaande dam meer richting de Bruglaan. Hiermee komt de dam recht voor de nieuw te bouwen woning te liggen. Dit zou betekenen dat de dam gerealiseerd wordt tussen boom 1 en boom 2 (zie bijlage 1 en figuur 1). Bij graafwerkzaamheden tussen de bomen is vastgesteld dat hier veel fijne wortels groeien, die belangrijk zijn voor de opname van voedingsstoffen.

Situatie ter plekke: Groen = berm, blauw= greppel, horizontale bestratingpatroon = bestaande dam, Stippellijn = erfgrens. Nummers betreffen boom 1 en boom 2.
