Bewortelingsonderzoek

Jacobus Reviusstraat te Deventer

Projectcode: P01333

Datum: 06-05-2021

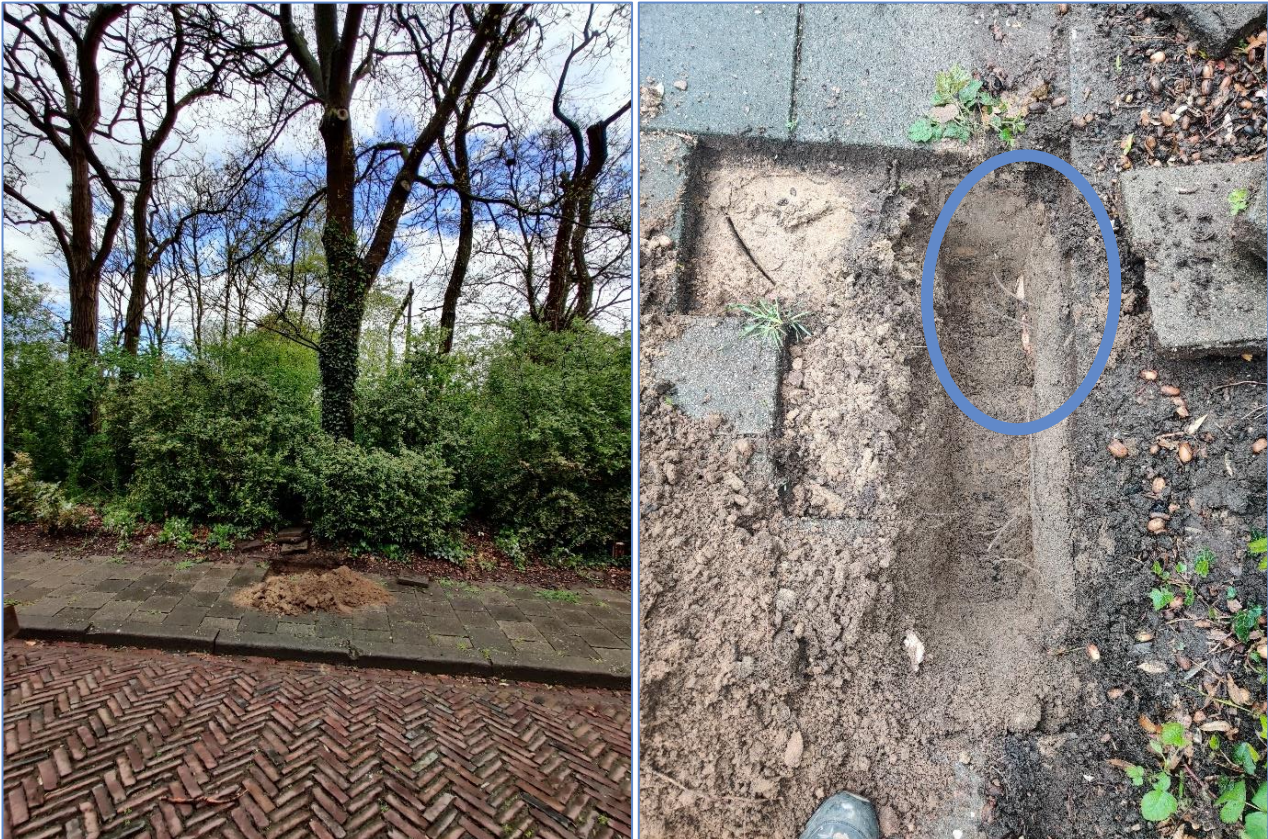
Figuur 6 Foto's locatie 1

- > Eén boomwortel van ca. 40mm onder de opsluitband 60x200mm (**Blauwe cirkel**);
 - > De wortel komt ca.10mm in het cunet en buigt weer terug.
 - > De wortel zal bij het nieuwe ontwerp last ondervinden van de werkzaamheden en nieuwe situatie.
 - ↳ Verwijderen volgens [3.1 Randvoorwaarden](#).
 - ↳ Aangezien dit één wortel betreft, zal dit nauwelijks effect hebben op de boom.

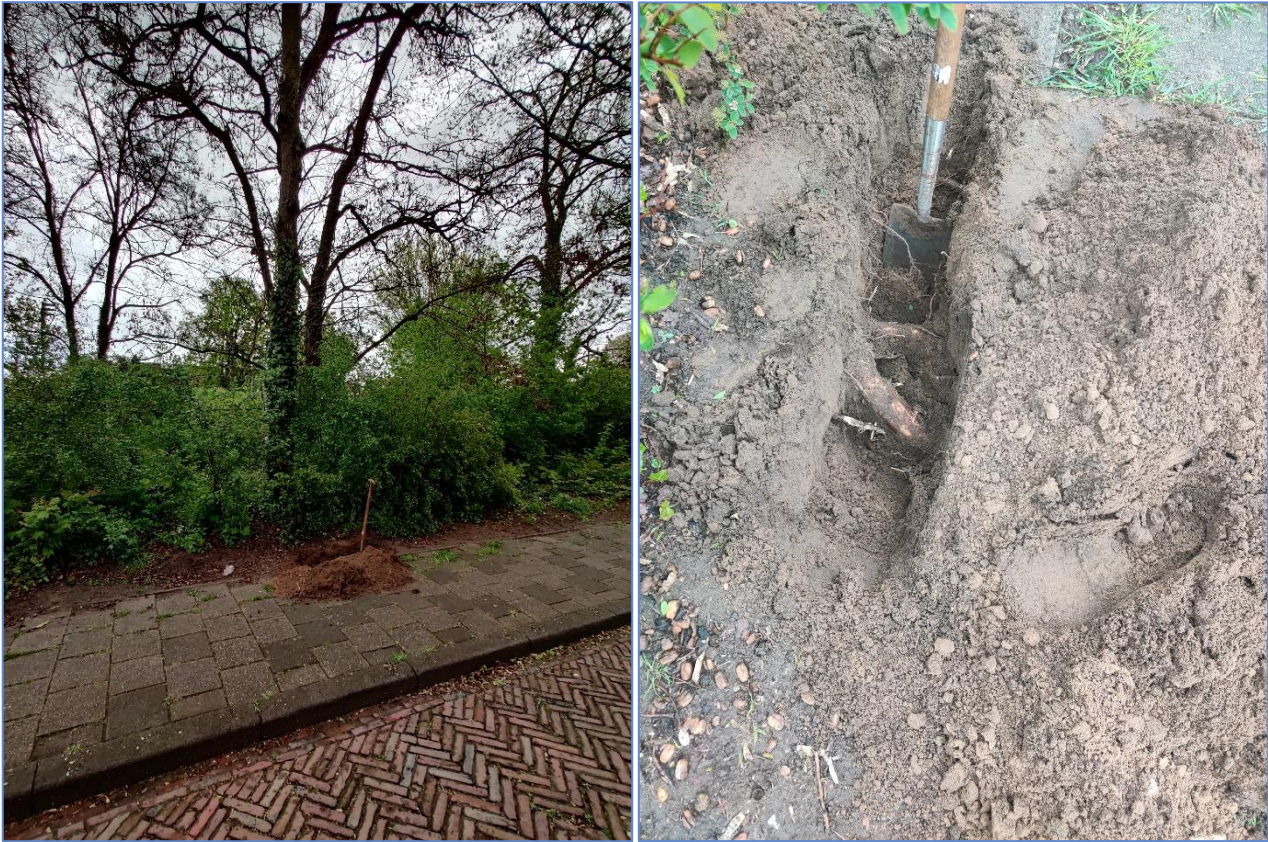
Figuur 7 Foto's locatie 2

- > Twee boomwortels van ca. 40mm & 80mm richting de rijbaan, deze wortels bevinden zich ca. 300mm onder maaiveld.
 - > In de geplande werkzaamheden zal een hoogte van 200 á 250mm worden ontgraven, hierdoor zullen er geen negatieve effecten op de boom en zijn wortels optreden
 - > Rekening houden met [3.1 Randvoorwaarden](#).

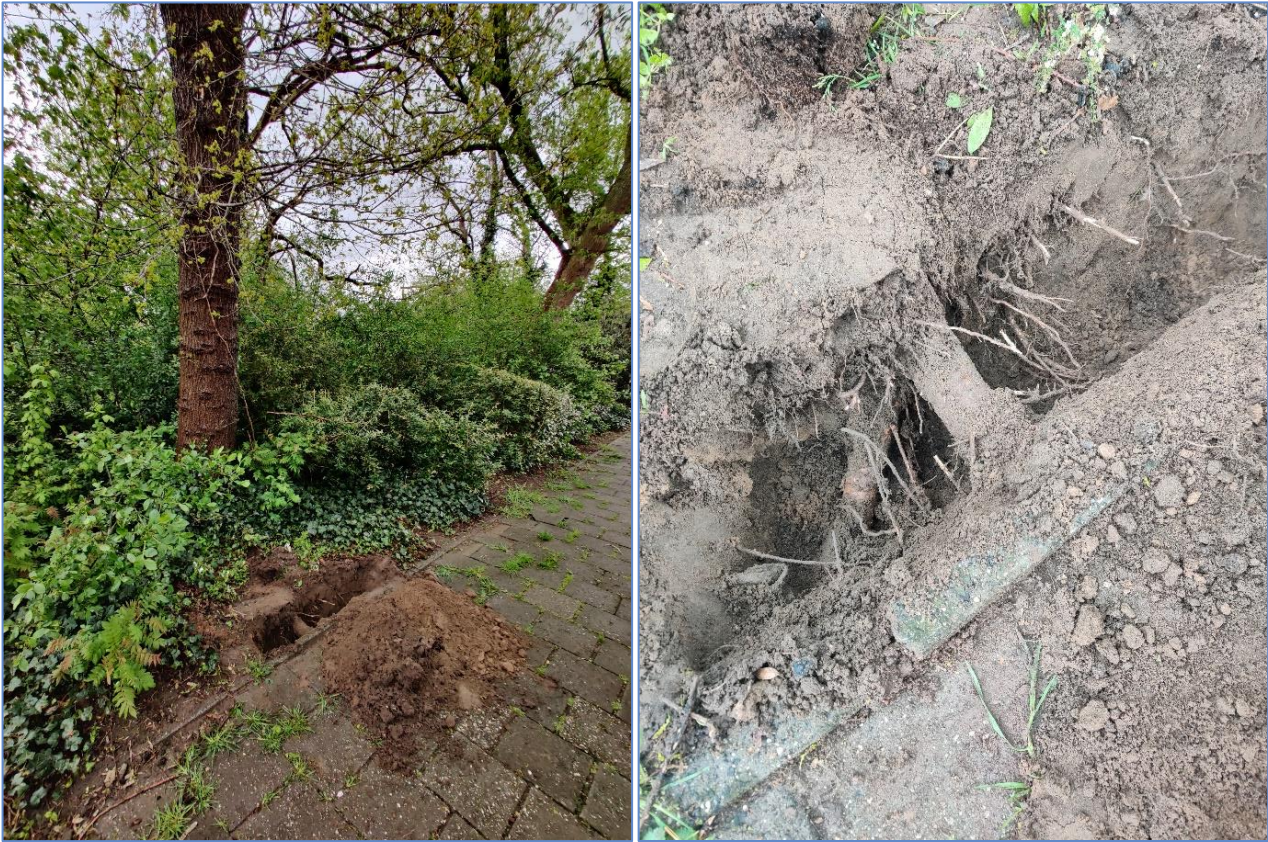
Figuur 8 Foto's locatie 3

- › Twee boomwortels van ca.50mm & van ca.80mm richting de rijbaan, deze wortels bevinden zich ca. 100mm onder maaiveld.
 - › Voor de geplande werkzaamheden zullen deze twee wortels verwijderd moeten worden.
 - ↪ Verwijderen volgens [3.1 Randvoorwaarden](#).
 - ↪ De verwachting is dat deze boom hier geen negatieve gevolgen van gaat ondervinden.

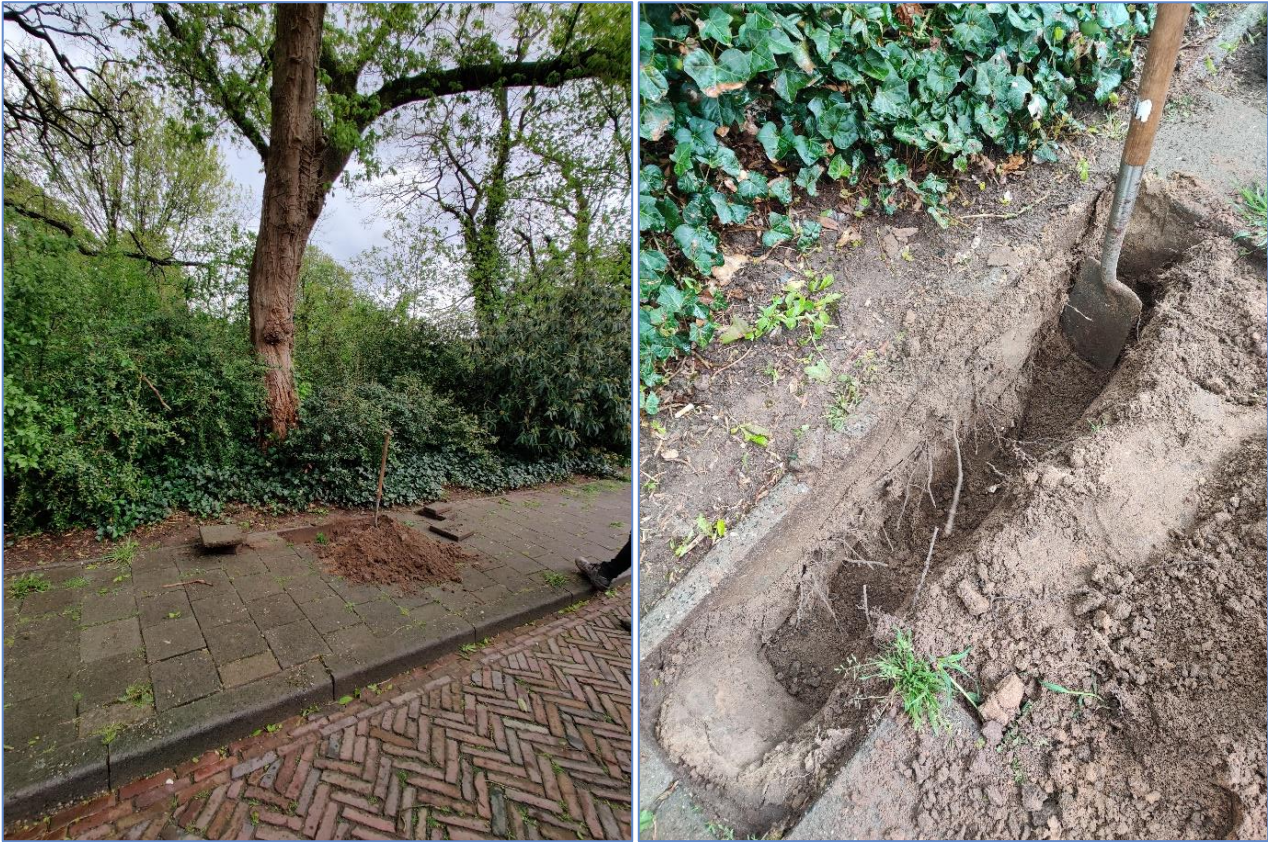
Figuur 9 Foto's locatie 4

- › Fijne extensieve beworteling aangetroffen.
 - > De geplande werkzaamheden, zullen geen negatieve effect hebben op de boom hebben.
 - > Rekening houden met [3.1 Randvoorwaarden](#).

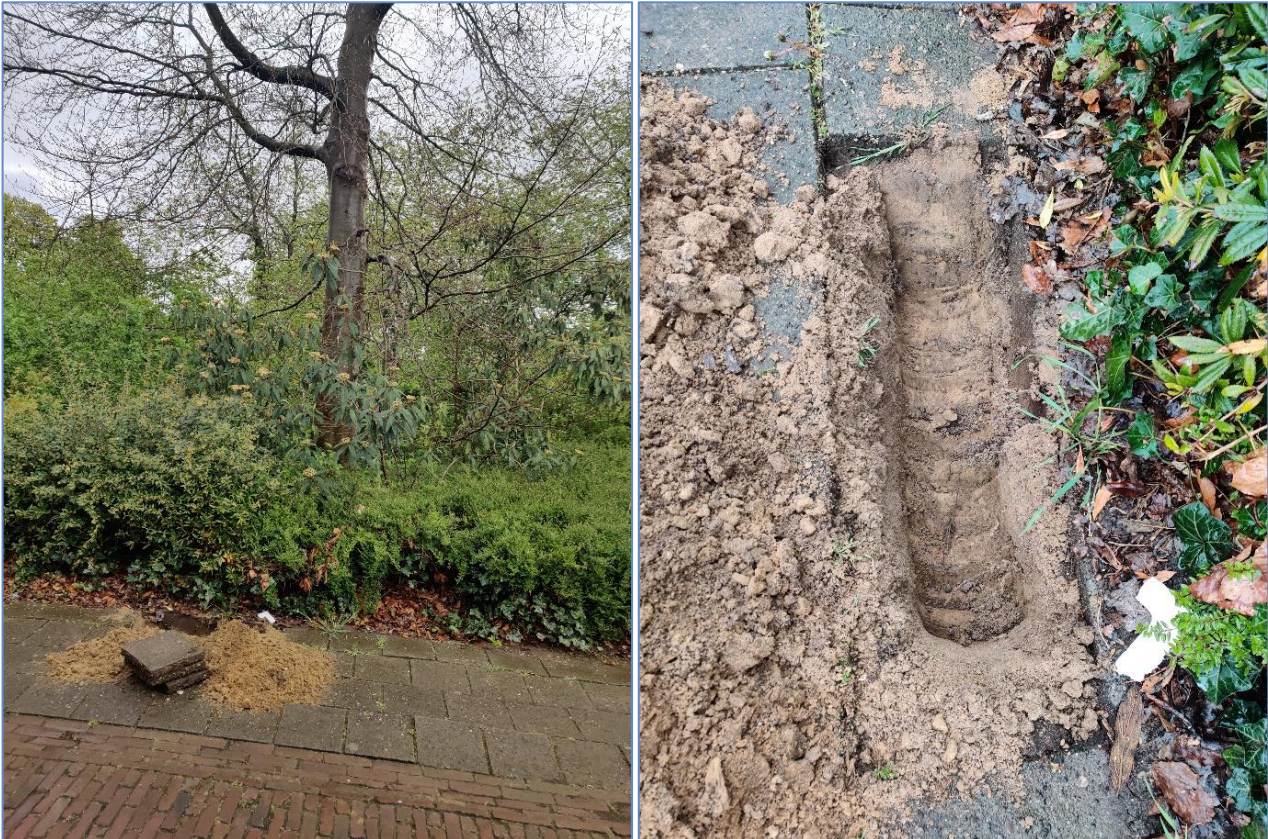
Figuur 10 Foto's locatie 5

- › De boom staat het verste van de bandenlijn, ter plaatse van de versmalling.
 - > Bij deze opgraving zijn geen boomwortels naast de bandenlijn aangetroffen.
 - ↳ Men kan vanuit gaan dat de geplande werkzaamheden geen negatief effect hebben op de boom.
 - > Rekening houden met [3.1 Randvoorwaarden](#).
- › Het bestaande trottoir komt te vervallen waardoor meer ruimte voor groen ontstaat, hierdoor heeft de boom geen negatieve effecten van de werkzaamheden en de nieuwe situatie.

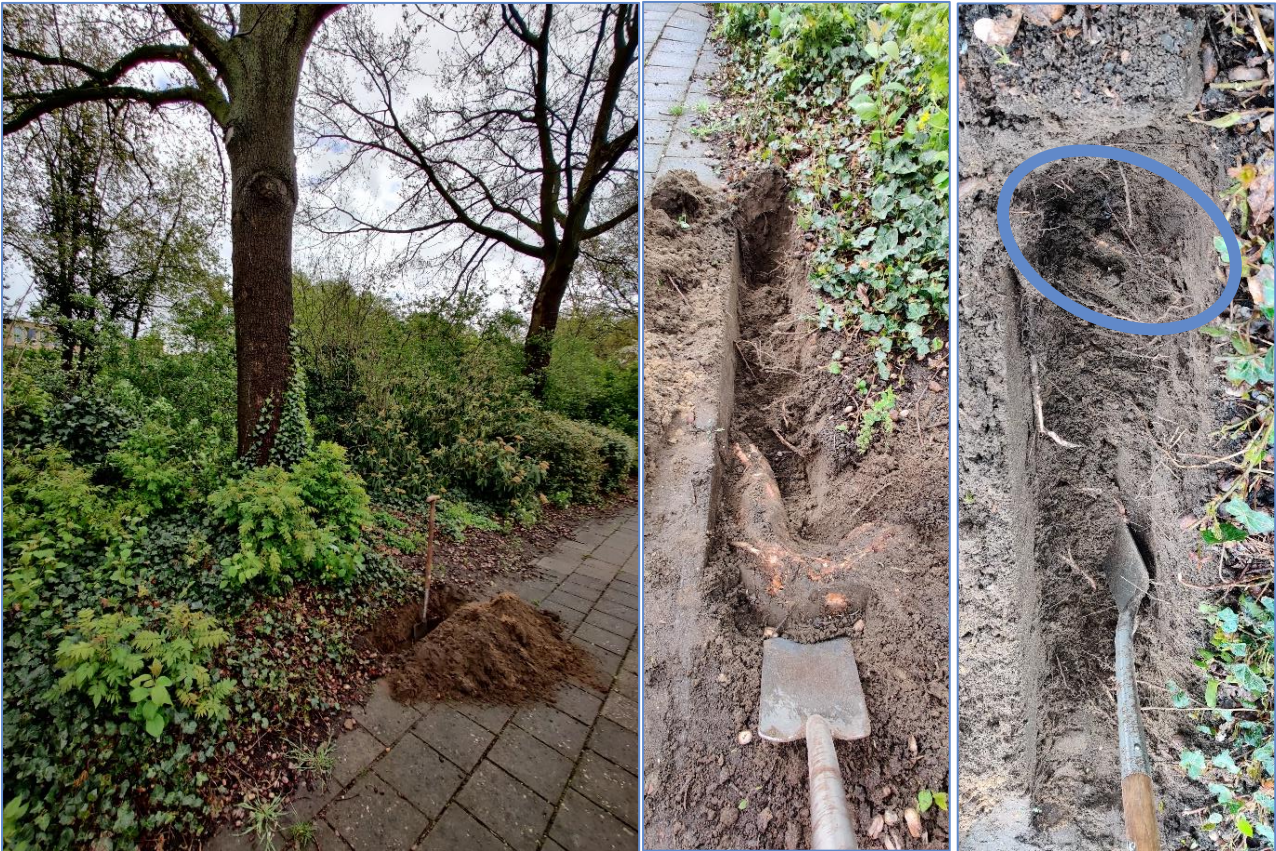
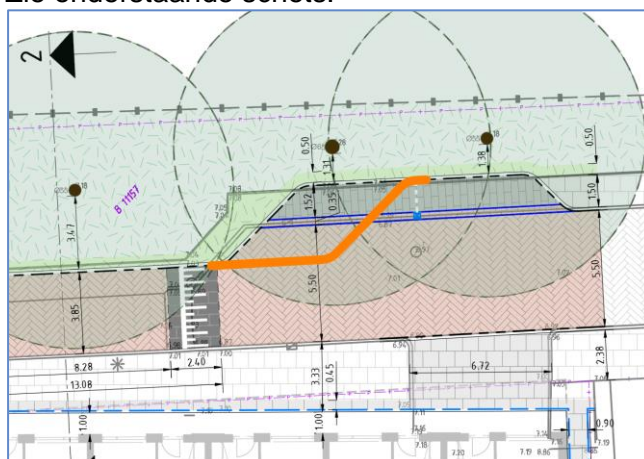
Figuur 11 Foto's locatie 6

- › Drie boomwortels van ca. 50mm & van ca. 60mm & van ca. 150 á 200mm richting de rijbaan, de wortels met de diameters 50mm en 60mm (**Blauwe cirkel**) bevinden zich ca. 250mm onder maaiveld. De grote wortel bevindt zich op ca. 50mm onder maaiveld.
 - › Voor behoud van de bestaande boom wordt geadviseerd de beworteling niet aan te tasten. Bij intern overleg tussen groen en civiel binnen Buro Hoogstraat is naar voren gekomen dat voor de ontwikkeling elf parkeerplaatsen zijn gewenst. Het laten vervallen van de parkeerplaats ter plaatse van boom 6 heeft vanuit behoud van boom 6 de voorkeur. Tevens kan deze ruimte ingericht worden met groen, wat ten goede komt van de boom
 - › Zie onderstaande schets:

Met instemming van de groenbeheerder van de gemeente Deventer kan het ontwerp worden aangepast tot 11 parkeervakken. Hierna kunnen de werkzaamheden worden uitgevoerd met inachtneming van de randvoorwaarden voor het werken rondom bomen (*conform Handboek Bomen 2018*) en onderstaande randvoorwaarden:

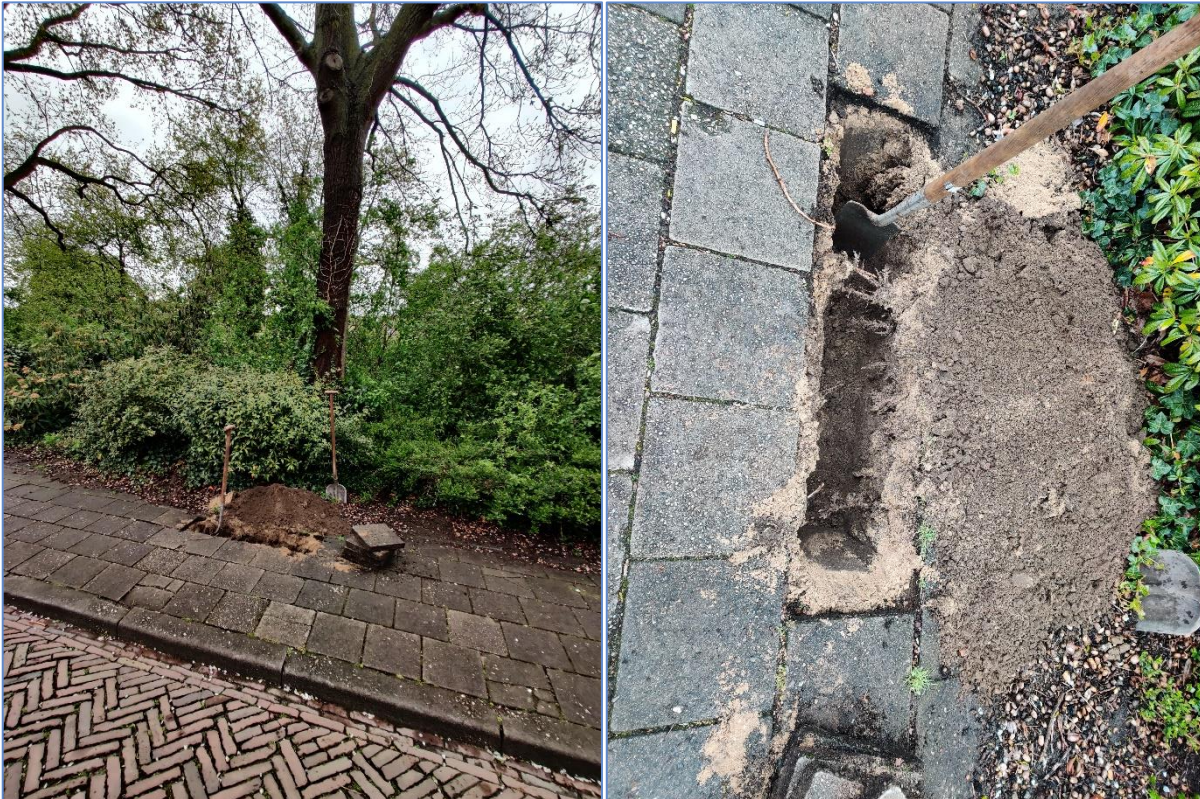
Figuur 12 Foto's locatie 7

- > Fijne extensieve beworteling aangetroffen.
 - > De geplande werkzaamheden, zullen geen negatieve effect hebben op de boom hebben.
 - > Rekening houden met [3.1 Randvoorwaarden.](#)
