Bomen Effect Analyse
Meesterspad e.o, Bathmen

Status: Concept

ETS1800

Rapportage door: Ing. B. van der Weerden
Datum: 02 augustus 2017
Projectnummer: ETS1800
Rapportversie: 1

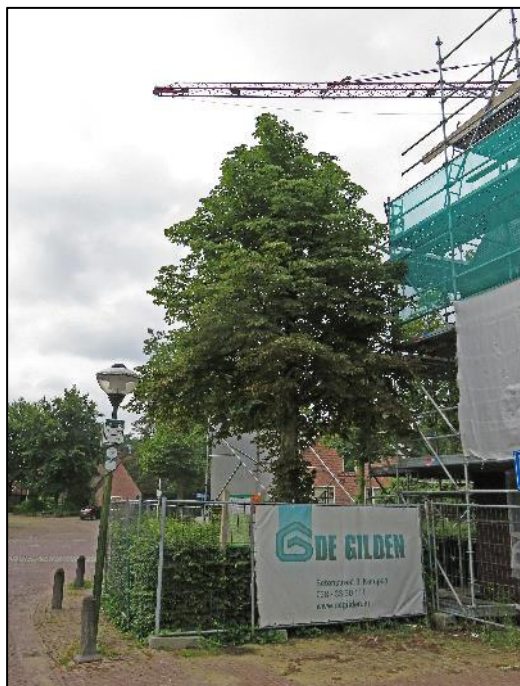
Boom 1, een witte paardenkastanje (*Aesculus hippocastanum*), staat op de hoek van de Schoolstraat met de Molenstraat in een ruim plantvak. De conditie van de boom is beoordeeld als voldoende¹. Op circa 3 meter boven het maaiveld gaat de stam over in twee gesteltakken. De aanhechting van deze gesteltakken is niet optimaal.

Figuur 2 Boom 1

De groeiplaats van de paardenkastanje zal met circa 1,50 meter krimpen door de aanleg van het extra parkeervak. Omdat het niet mogelijk was om op deze locatie nader onderzoek uit te voeren naar de bodem en beworteling is niet duidelijk inzichtelijk hoeveel wortelschade hierbij zal ontstaan. Om dit exemplaar te handhaven verdient het de voorkeur om de huidige omvang van de groenstrook te handhaven.

Wanneer het parkeervak noodzakelijk is dient deze "boomvriendelijk" aangelegd te worden. Hiervoor zal een deel van de oppervlakkige wortels verwijderd worden waarna een sandwichconstructie toegepast kan worden. Deze bestaat uit 9 cm

hoge kratten die voor drukverspreiding zorgen en voorkomen dat de dieper liggende wortels afsterven door zuurstofgebrek.

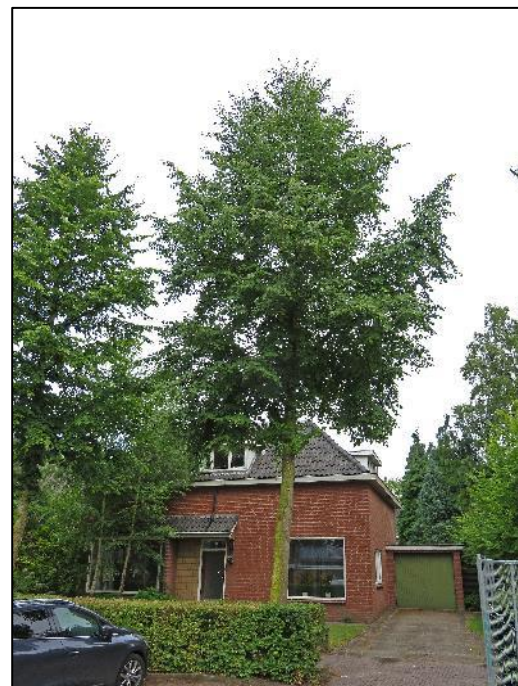
De conditie van boom 2 is beoordeeld als onvoldoende². De top is afgestorven en het blad en de scheutlengtes zijn beperkt. De conditie van de overige vier bomen is voldoende (boom 3) tot goed³ (boom 4,5,6).

Figuur 3 Boom 5

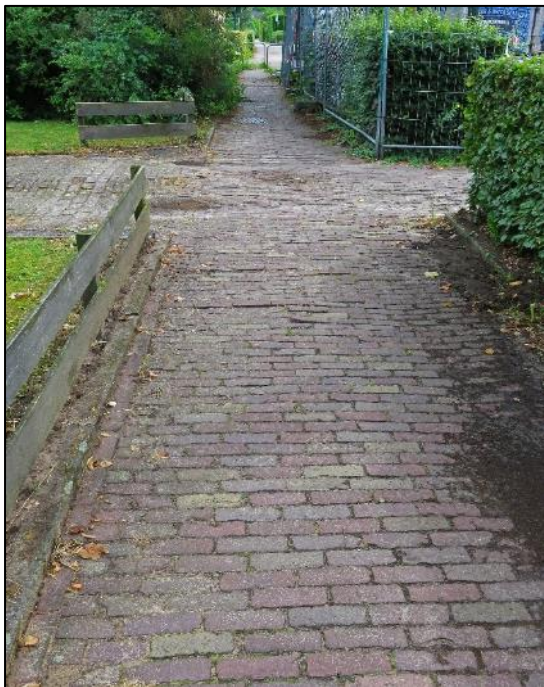
De groeiplaats van boom 2 t/m 6 is niet optimaal waardoor er óf conditionele problemen zijn ontstaan óf opdruk van de verharding. Dit laatste is vooral het geval bij boom 4, 5 en 6. Omdat de groenstrook (haag) waarin de bomen instaan onvoldoende doorwortelbare ruimte biedt wortelen deze lindes onder het voetpad richting de particulier tuinen. Hierbij worden de klinkers van het voetpad en de inrit van nr. 53 opgedrukt.

Figuur 4 Opdruk van de verharding door boom 4, 5 en 6

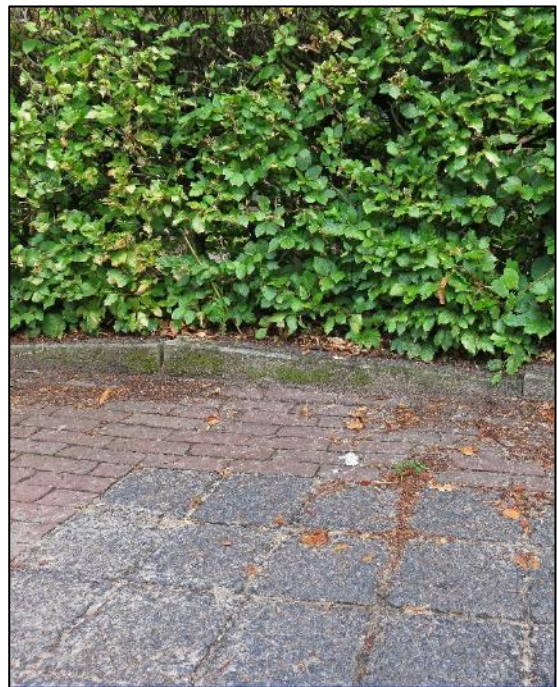
Figuur 5 Opdruk van een opsluitband door boom 5

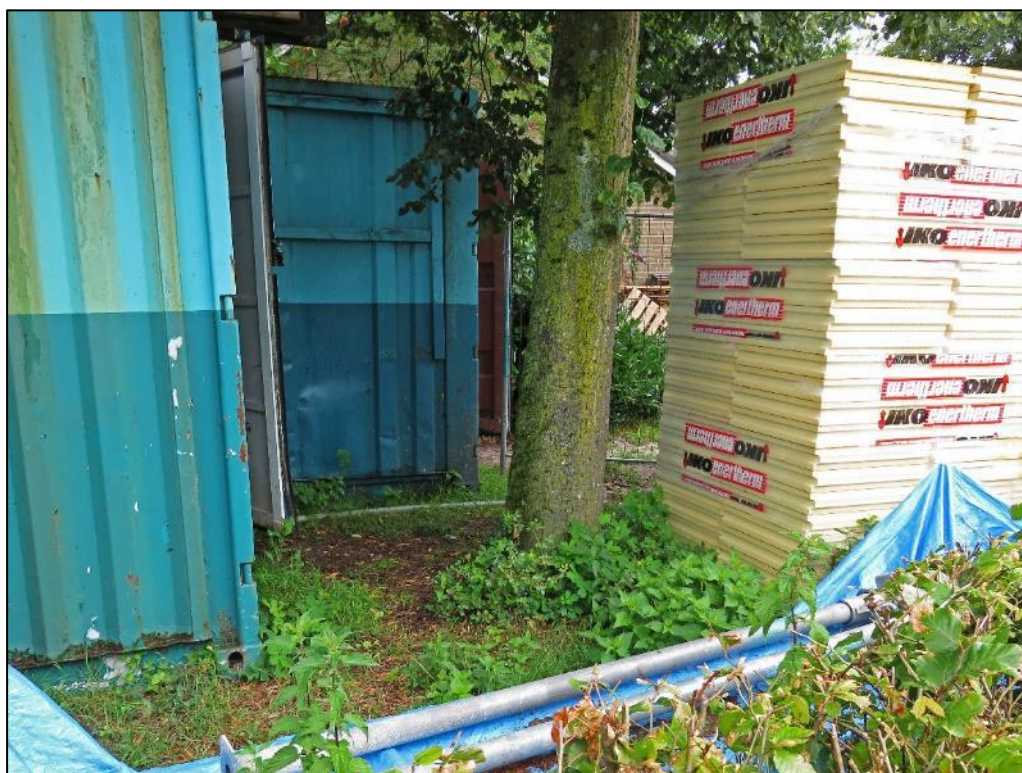
Tijdens het onderzoek was het terrein rond de school en een deel van het parkeerterrein ingericht als bouwterrein. Rond de te handhaven bomen zijn materialen opgeslagen. Het risico op groeiplaatsverstoring zoals bodemverdichting is hierdoor groot en kan op termijn nadelige consequenties hebben. Op dit moment is bij boom 8, 10, 11, 12 en 13 sprake van ernstige groeiplaatsverstoring.

Figuur 6 Opslag van materialen rond boom 8

- Tijdens de werkzaamheden dienen de groeiplaatsen beschermd te worden doormiddel van bouwhekken. Deze fysieke barrière voorkomt dat er machines en materieel op de groeiplaatsen worden opgeslagen.
- Het is de aannemer niet toegestaan bouwmaterialen, machines, keten e.d. op te slaan onder de boomkronen zonder het toepassen van beschermende voorzieningen.

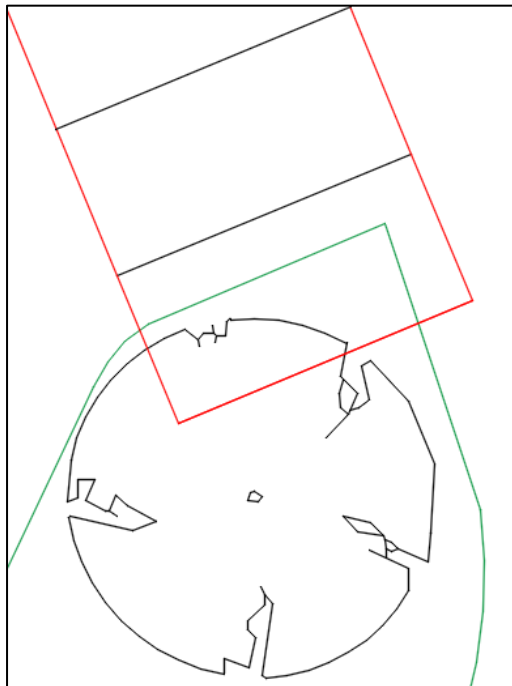
Conform het ontwerp wordt de parkeerstrook naast boom 1 uitgebreid met één extra parkeervak. Op figuur 7 is de bestaande groenstrook met een groene lijn aangegeven en het geplande extra parkeervak met een rode lijn. Het parkeervak komt op 1,50 meter uit hart boom te liggen. Hierdoor zal een groot deel van de bestaande groenstrook verdwijnen met mogelijk zware wortelschade tot gevolg. Ook bij boom 10 wordt een deel van de groenstrook omgevormd naar verharding (zie onderstaande tekening). De verharding komt tot 1 meter van de stam te liggen.

Figuur 7 Impactanalyse boom 1

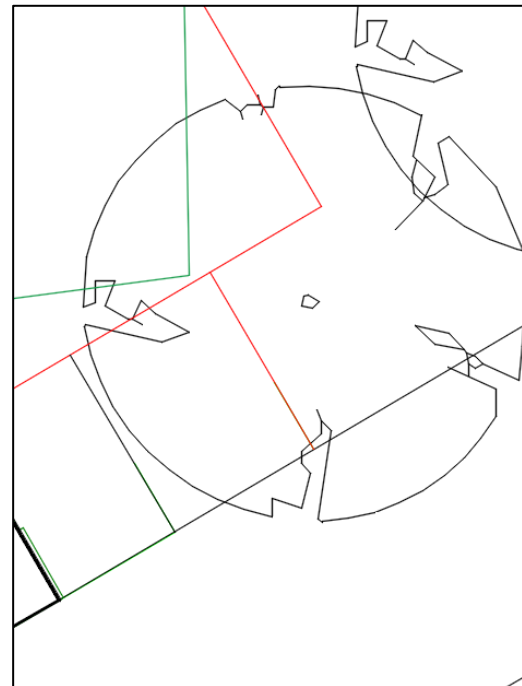
Figuur 8 Impactanalyse boom 10

Door de aanleg van een inrit en uitbreiding van het parkeerterrein wordt aan twee zijden van boom 10, op circa 1 meter uit de stam, verharding aangelegd. De boom zal hierdoor een aanzienlijk deel van het wortelgestel verliezen, duurzaam handhaven is niet mogelijk.

Om de esdoorn te behouden dient de afstand van de verharding tot de boom vergroot te worden tot minimaal 2 meter. Verder is het raadzaam om de boom te snoeien en de groeiplaats te optimaliseren. Dit zal de compensatie van het wortelverlies verbeteren.

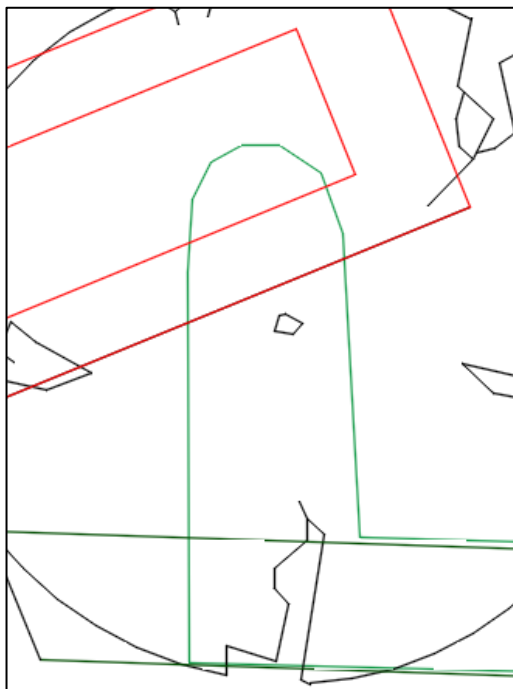
Conform het ontwerp zal een deel van de groenstrook waarin boom 3 staat bestraat worden. Het uitgraven van een cunet kan tot aanzienlijke wortelschade leiden. Op onderstaande tekening (figuur 9) is de huidige groenstrook weergegeven met een groene lijn. In het rood is de geplande uitbreiding van het parkeerterrein weergegeven. De nieuwe bandenlijn komt op circa 20 cm uit de stam te liggen.

Figuur 9 Impactanalyse boom 3

Om de bomen in te passen dient het ontwerp zodanig aangepast te worden zodat de bestaande bandenlijn gehandhaafd blijft.

Het probleem wat hierdoor wel blijft bestaan is het gebrek aan doorwortelbare ruimte. Voor een gezond bomenbestand is het raadzaam om onder het parkeerterrein/voetpad doorwortelbare ruimte te realiseren. Dit kan mogelijk gemaakt worden door het toepassen van bomengranulaat of een sandwichconstructie onder de verharding.

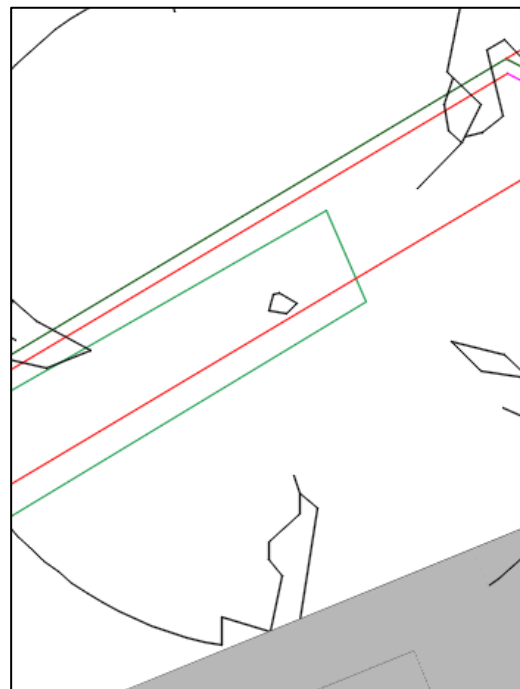
Figuur 10 Impactanalyse boom 5

Bomen 4, 5 en 6 staan aan de rand van het terrein in een haag. Conform het ontwerp zal de opsluitband van het toekomstige parkeerterrein circa 20 cm dichterbij de bomen geplaatst worden. Op bovenstaande tekening is de huidige bandenlijn in het groen weergegeven en de toekomstige in het rood. Hier is goed zichtbaar dat de nieuwe bandenlijn pal naast de stam loopt.

Het verplaatsen van de bandenlijn kan tot veel wortelschade leiden. Wanneer het voetpad achter de drie bomen ook wordt herstraat zal ook hier wortelschade optreden aan de oppervlakkige beworteling.

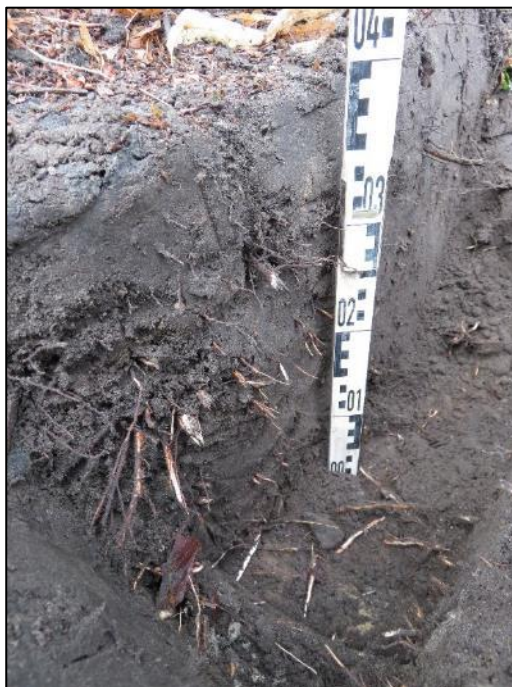
Zoals in hoofdstuk 4 naar voren is gekomen zal boom 3 een deel van zijn groeiplaats verliezen. Om de ondergrondse impact te bepalen is hier een profielsleuf gegraven in de groenstrook. De bovenste 40 cm van het profiel bestaat uit een homogene, humusrijke zandlaag. De linde wortelt in deze laag matig intensief met wortels tot circa 1 cm dikte. Vanaf 40 cm neemt de wortelintensiteit sterk toe met wortels tot 2 cm dik.

Figuur 11 Profielsleuf t.h.v. boom 3

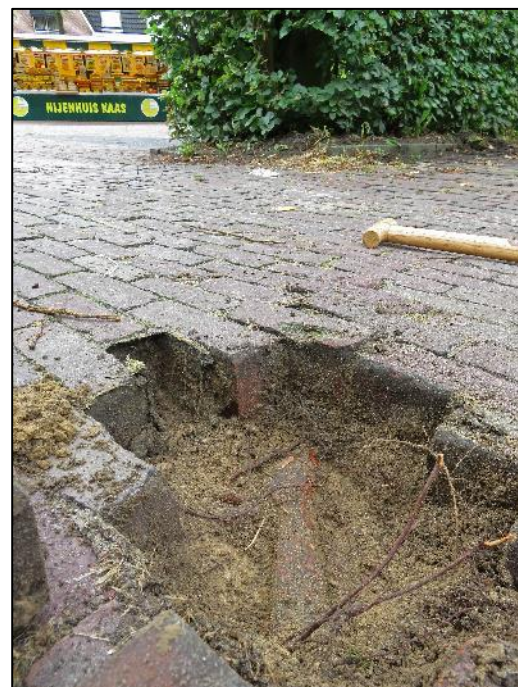
Figuur 12 Oppervlakkige wortels onder het voetpad

Boom 4 t/m 6 staan in een smalle groenstrook omringd door verharding. Door de beperkte doorwortelbare ruimte zijn de bomen genoodzaakt om vocht en voeding elders te halen. Bij boom 4 en 5 is dit goed zichtbaar door dat ze wortels hebben gevormd richting de tuinen. De oppervlakkige wortels drukken de verharding op zoals op figuur 12 zichtbaar is.

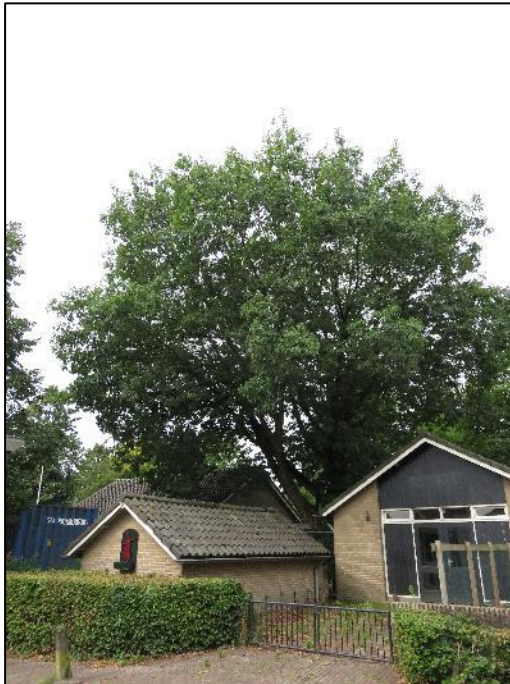
Het oude schoolgebouw nabij boom 8 en 13 zal plaats maken voor twee woningen. De sloop van het schoolgebouw kan vooral bij boom 13 voor (kroon)schade zorgen. De brede kroon van de Amerikaanse eik hangt namelijk ver boven het gebouw waarbij ook takken op het dak hangen.

Figuur 13 Takken van boom 13 hangen op het te slopen gebouw

Het schoolgebouw onder de kroon zal gesloopt worden. Voorafgaand aan de sloop dient de boom gesnoeid te worden om kroonschade te voorkomen. Hierbij worden hoofdzakelijk de onderste takken verwijderd die nu op of net boven het dak hangen.

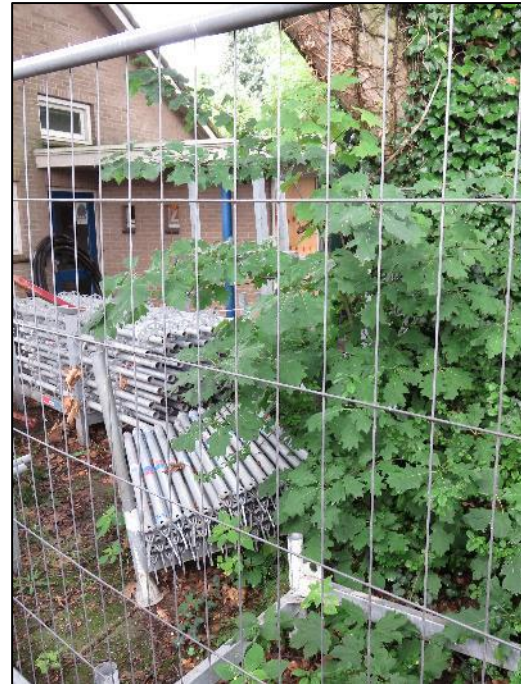
De grote Amerikaanse eik staat in de huidige situatie in een klein plantvak omringd door verharding. Door de bouwmaterialen rond de stam was het niet mogelijk om hier de ondergrondse situatie te beoordelen.

Figuur 15 Bouwmaterialen rond de stam

De Amerikaanse eik zal in de nieuwe situatie op een particulierkavel staan hierdoor is de terreininrichting rond de boom nog grotendeels onduidelijk. Het is raadzaam om zowel op het parkeerterrein als op het kavel voldoende (ondergrondse) ruimte te reserveren voor de boom als deze bestraat wordt. Dit kan gerealiseerd worden door de het toepassen van bomengranulaat of een sandwichconstructie onder de verharding. Het bestaande plantvak dient gehandhaafd te blijven.
