Benteloseweg 6 Haaksbergen

Toelichting karakteristiek pand

Benteloseweg 6, Haaksbergen. Toelichting karakteristiek pand

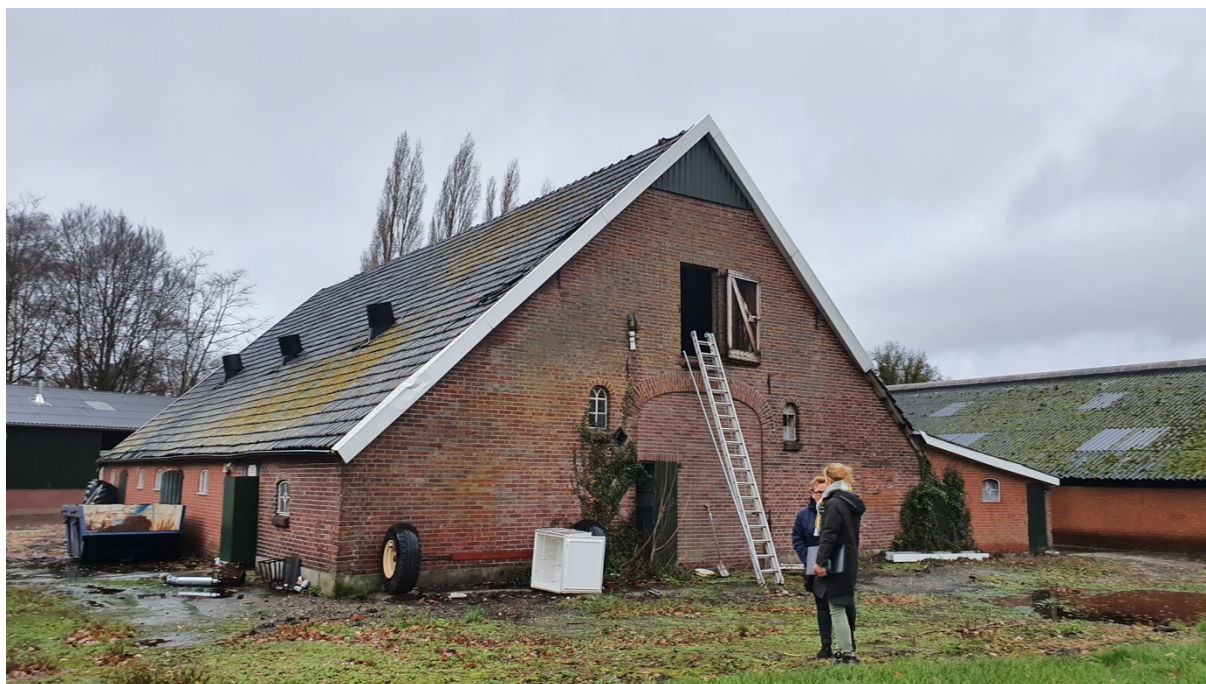
Zicht op het tweede stalgebouw vanaf het grasland.

Net als het zuidelijke stalgebouw is ook het middelste bouwwerk, het tweede stalgebouw, van belang. Behoud van de locatie en het herkenbaar houden van de hoofdvorm – rechthoekige plattegrond, lage goothoogte, grote dakvlakken – versterkt de ruimtelijke kwaliteit van het erf. Bovendien maakt dit dat het behouden bouwwerk aan de zuidzijde beter tot zijn recht komt.

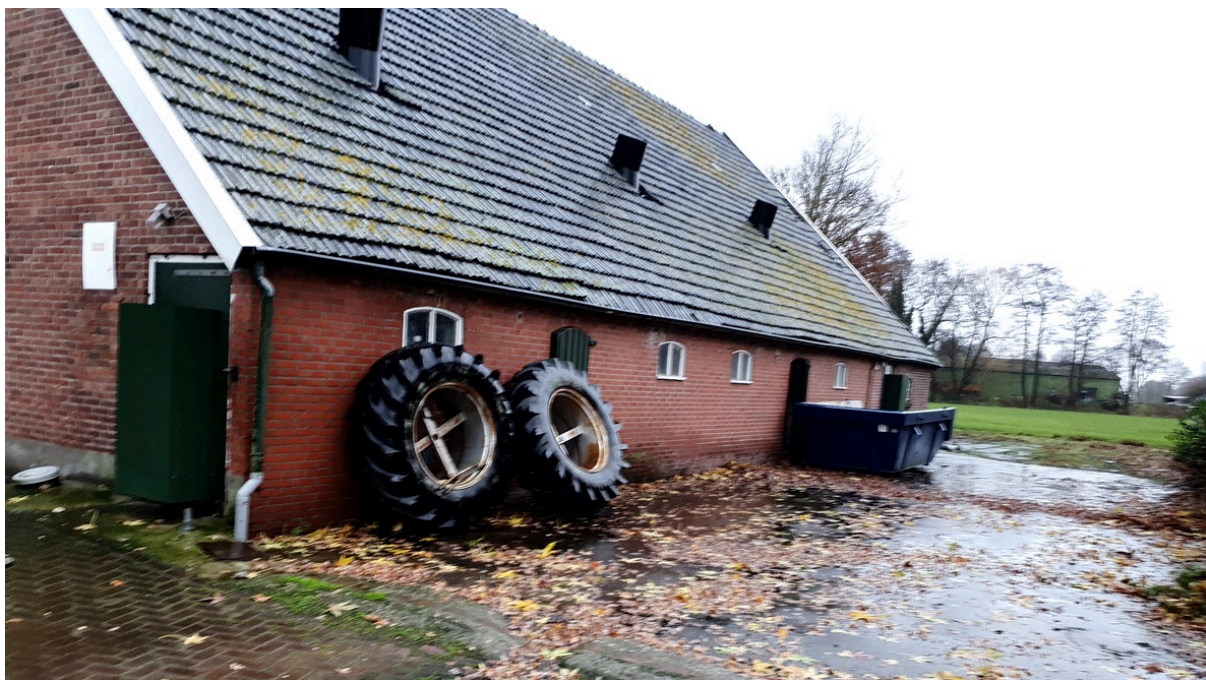
Op basis van het kaartmateriaal is te concluderen dat het naastgelegen stalgebouw (op bovenstaande foto links) in de tweede helft van de 19^{de} eeuw tot stand is gekomen. Deze stal is eveneens in de jaren 60 aangepast, mogelijk al eerder. De zijgevels zijn deels opgemetseld met rode strengpersstenen; de voor- en achtergevel met een donkerbruine baksteen. In zowel de voor- als achtergevel zijn de niendeuren verdwenen en zijn de muuropeningen dichtgemetseld. De oorspronkelijke dakpannen zijn in de loop der tijd vervangen door betonpannen. Van dit stalgebouw is het interieur niet bezocht, het is mogelijk dat deze ook een oudere kern heeft.

De vernieuwde zijgevel van hetzelfde stalgebouw.
