Benteloseweg 6 Haaksbergen

Toelichting karakteristiek pand

Benteloseweg 6, Haaksbergen. Toelichting karakteristiek pand

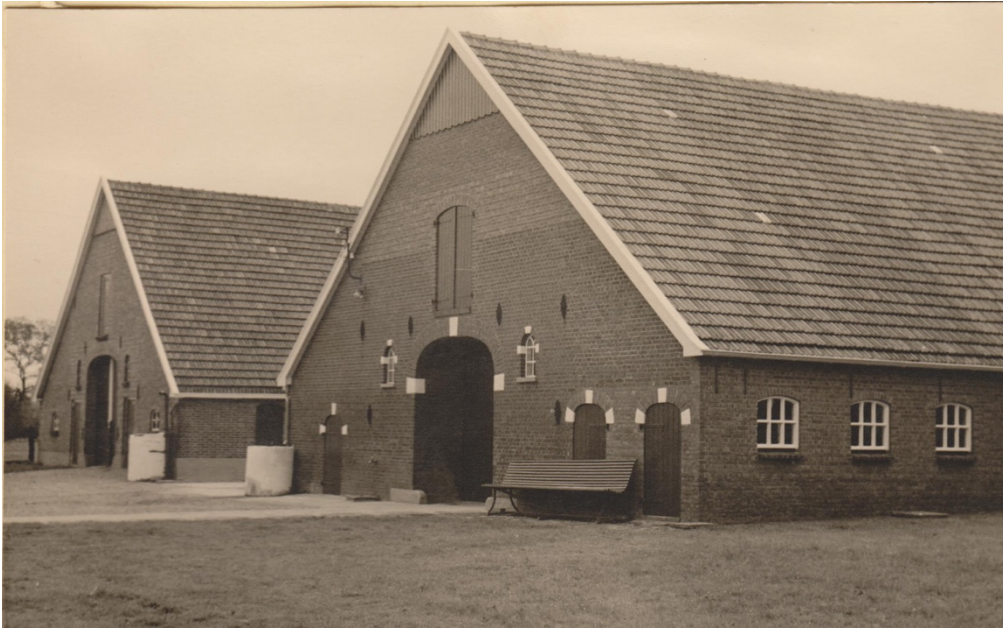
De beide stalgebouwen in de jaren 50-60 van de 20^{ste} eeuw. Het rechter bouwwerk heeft nog de oudere kern van het hallenhuis uit circa 1850, van het linker bouwwerk is dit niet bekend.

Op basis van het kaartmateriaal is te concluderen dat het naastgelegen stalgebouw (op bovenstaande foto links) in de tweede helft van de 19^{de} eeuw tot stand is gekomen. Deze stal is eveneens in de jaren 60 aangepast, mogelijk al eerder. De zijgevels zijn deels opgemetseld met rode strengpersstenen; de voor- en achtergevel met een donkerbruine baksteen. In zowel de voor- als achtergevel zijn de niendeuren verdwenen en zijn de muuropeningen dichtgemetseld. De oorspronkelijke dakpannen zijn in de loop der tijd vervangen door betonpannen. Van dit stalgebouw is het interieur niet bezocht, het is mogelijk dat deze ook een oudere kern heeft.

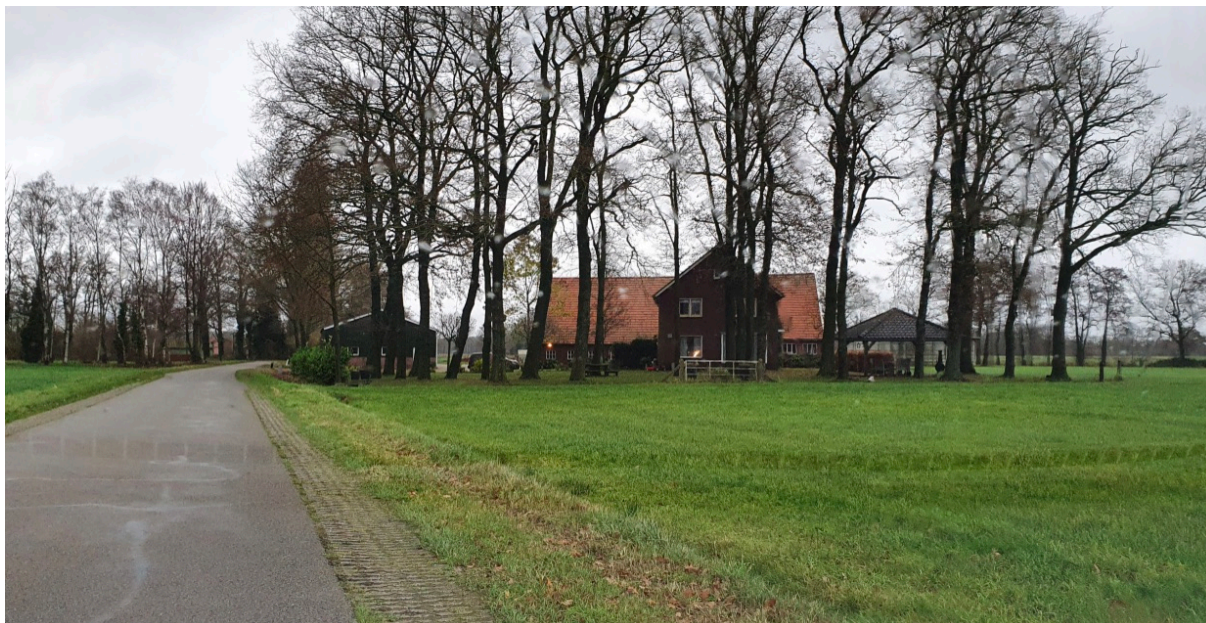
Zicht op ensemble vanaf de zuidzijde

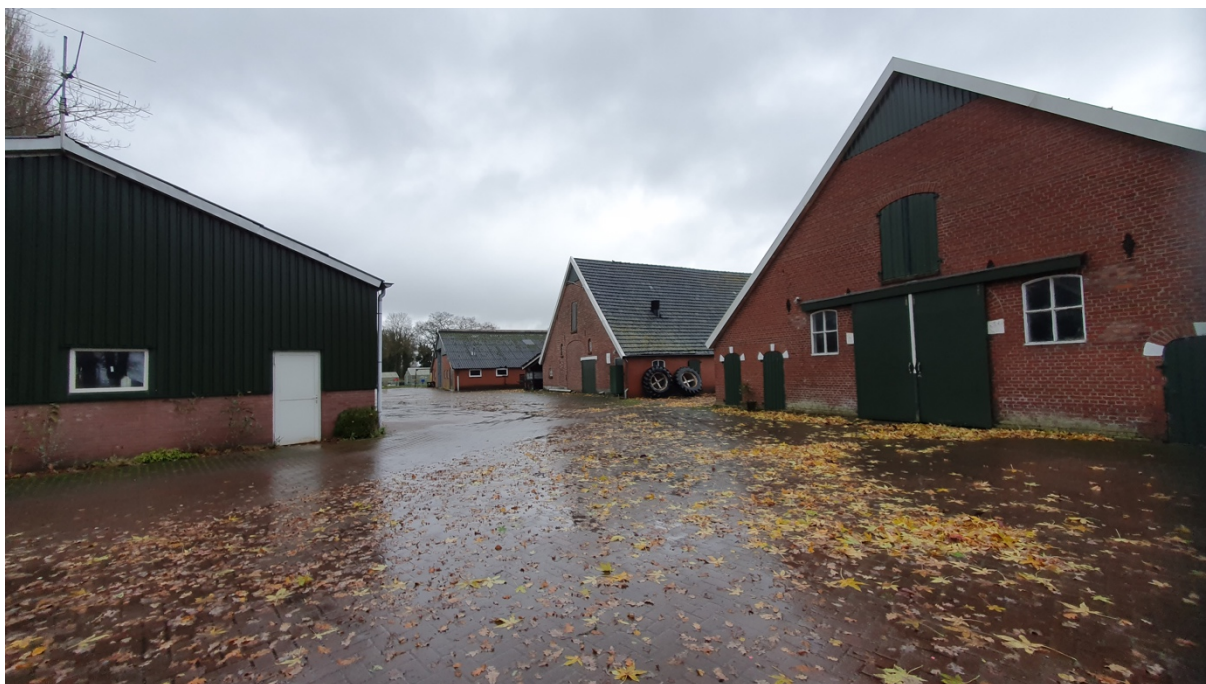
Het erf met links de schuur aan de weg en rechts de oorspronkelijke boerderij met een nieuwe schil, in de huidige situatie stalgebouw. In het midden het tweede stalgebouw dat in later in de 19^{de} eeuw is opgericht, maar ook in verschijningsvorm is aangepast. In het midden achterin het stalgebouw uit circa 1990.

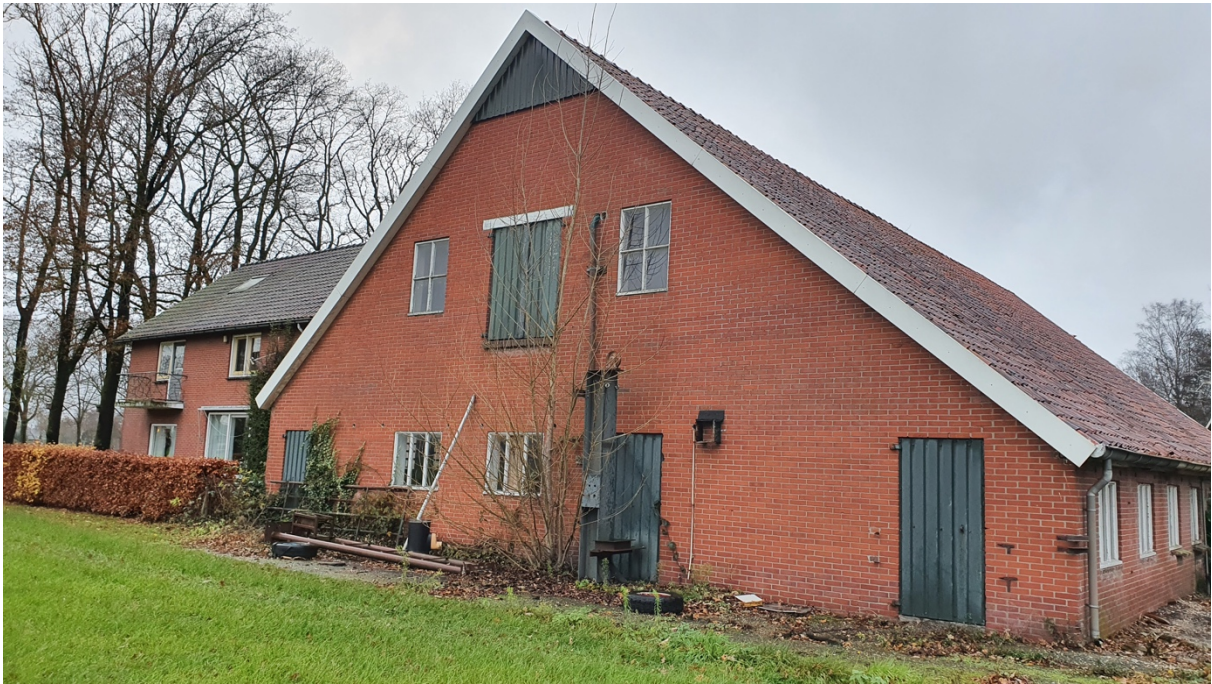
De oorspronkelijke boerderij met een nieuwe voorgevel ter plekke van het oude woonhuis. Het nieuwe woonhuis links is met een tussenlid aan het stalgebouw verbonden. Zicht vanaf het grasland.

Om de ruimtelijke kwaliteit van het erf en de karakteristieken te bewaren zou bij herontwikkeling de locatie, de hoofdvorm en de constructie van het zuidelijke stalgebouw, de voormalige boerderij, behouden moeten blijven. Bij herontwikkeling is het van belang:

- behoud de hoofdvorm met de lage goothoogte en de grote dakvlakken.
- herkenbaar houden van de kapconstructie met de sporenparen en hanebalken, en waar mogelijk de gebintconstructie.
- opbouw met het woonhuis aan de landzijde, de stal aan de erfzijde; dit betekent behoud van de niendeuren (schuivend of draaiend), de mestdeurtjes en het hooiluik en de nieuwe woning als zodanig herkenbaar aan de andere zijde.

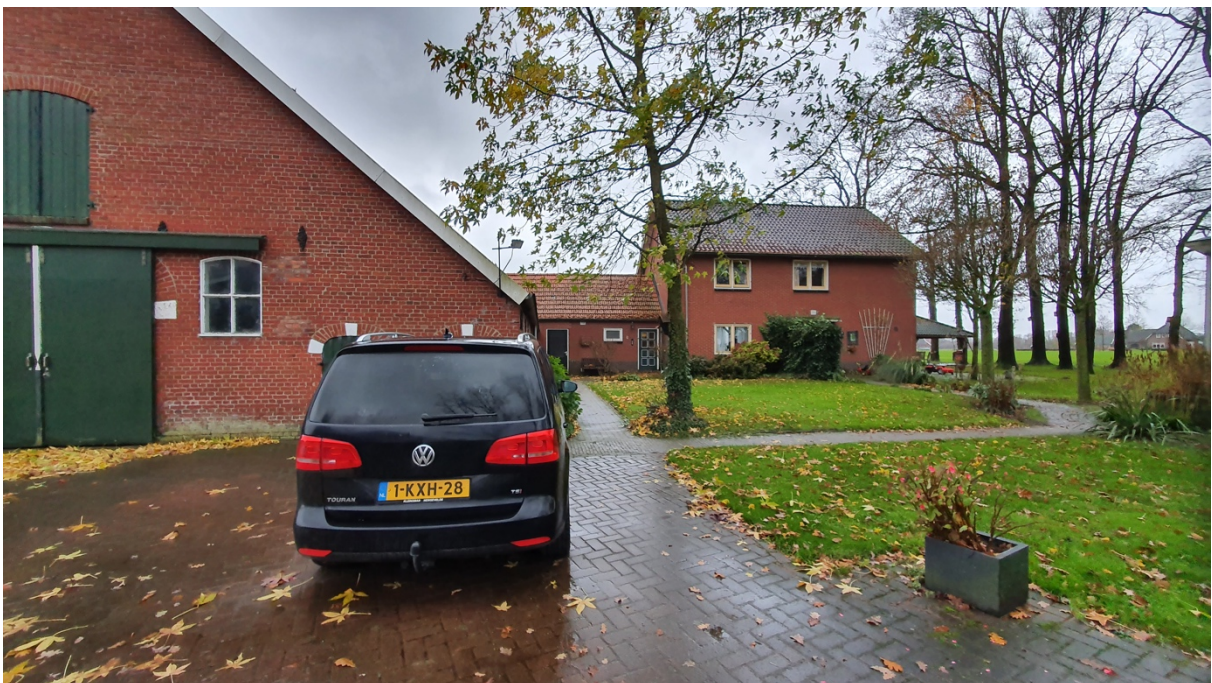
Dezelfde bouwwerken vanaf het erf gezien.

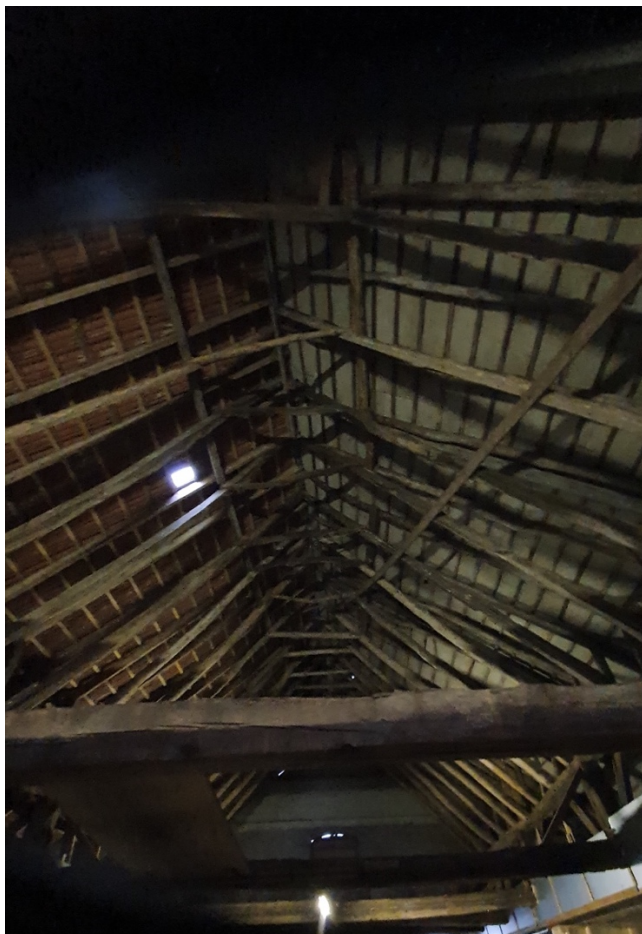
De afgeschoorde sporenkap met hanebalken.

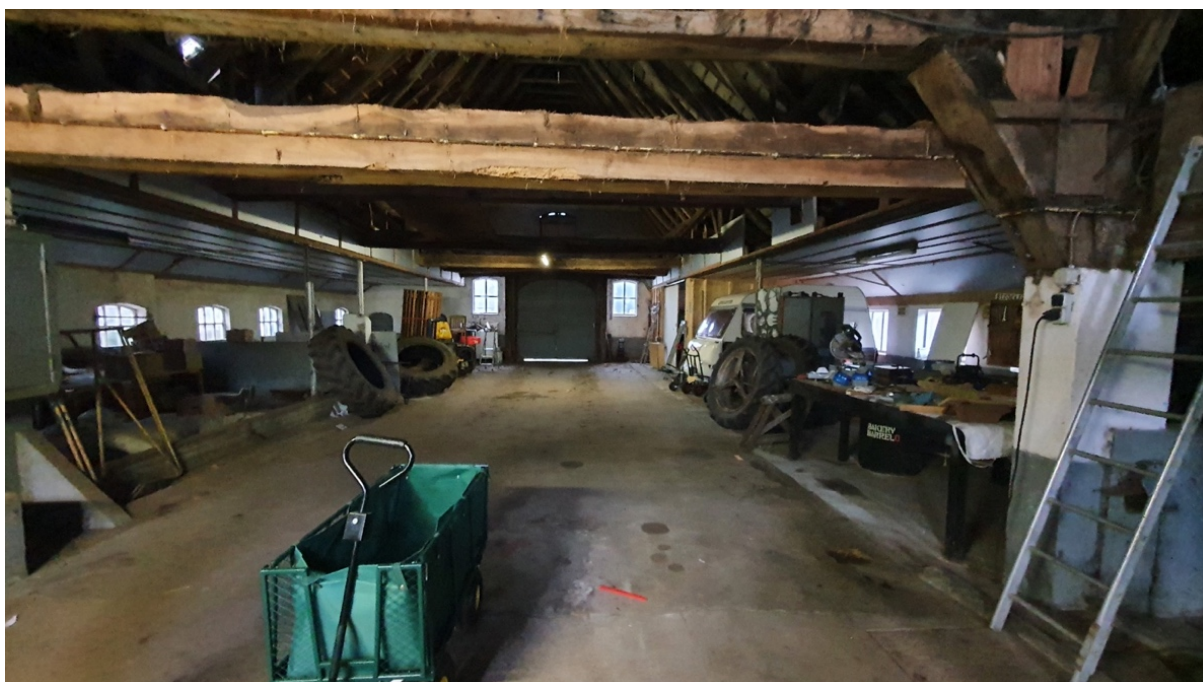
De houten constructie van het zuidelijke stalgebouw duidt op een oprichtingsperiode van circa 1850. De boerderij is dus hoogstwaarschijnlijk al zichtbaar op de kaart uit circa 1850. In het bouwdoossier bevindt zich een bouwtekening uit 1966 ten behoeve van een aanpassing van de stal. De tekening laat een vurenhoutengebintconstructie van zes gebinten zien, gedekt met een afgeschoorde sporenkap. De ankerbalken in de zijbeuken waren verankerd in de zijmuren. Bij de verbouwing zijn de steekrijen verwijderd en werden de gebinten iets onder de korbelen met elkaar verbonden door twee stalen I-profielen; de standbenen werden vervolgens afgezaagd. Onder de I-profielen werd een aantal ijzeren kolommen geplaatst. Deze aanpassing diende om de stalruimte in de zijbeuken uit te breiden en mestgoten aan te brengen die uitmondten in de mestkelder onder het erf.

De gebintconstructie waarvan bij een aanpassing in 1966 de meeste standbenen werden opgevangen door een staalconstructie en hieronder werden afgezaagd.

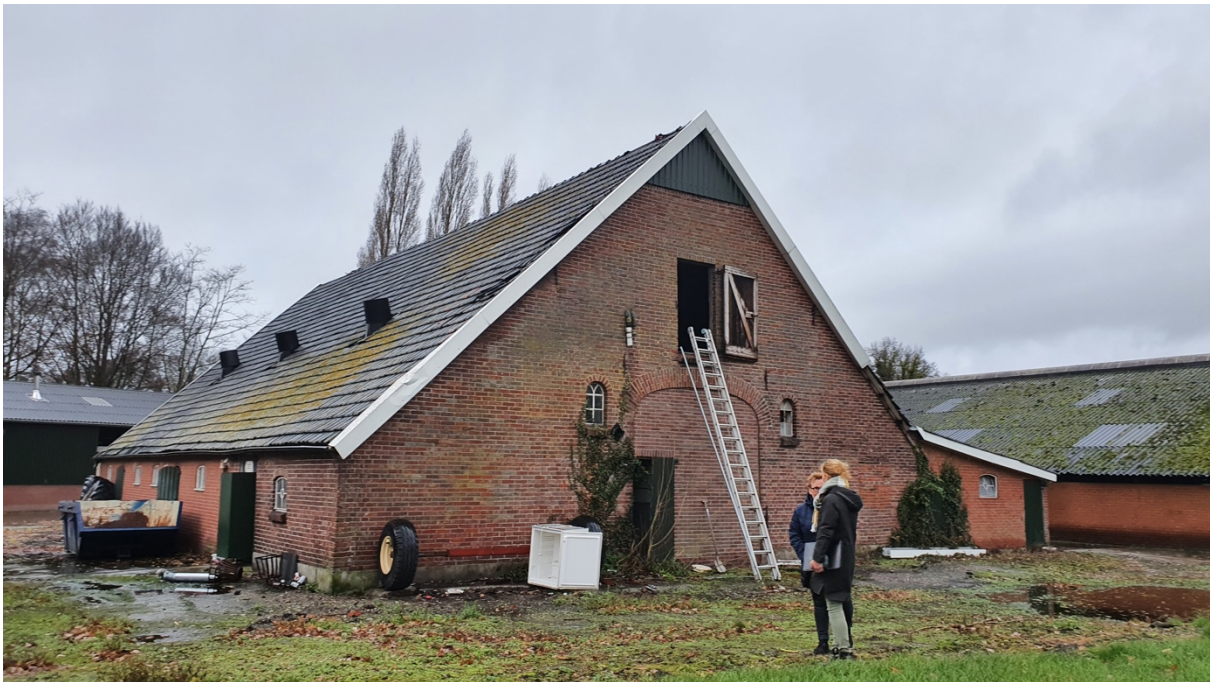
Zicht op het tweede stalgebouw vanaf het grasland.

Net als het zuidelijke stalgebouw is ook het middelste bouwwerk, het tweede stalgebouw, van belang. Behoud van de locatie en het herkenbaar houden van de hoofdvorm – rechthoekige plattegrond, lage goothoogte, grote dakvlakken – versterkt de ruimtelijke kwaliteit van het erf. Bovendien maakt dit dat het behouden bouwwerk aan de zuidzijde beter tot zijn recht komt.

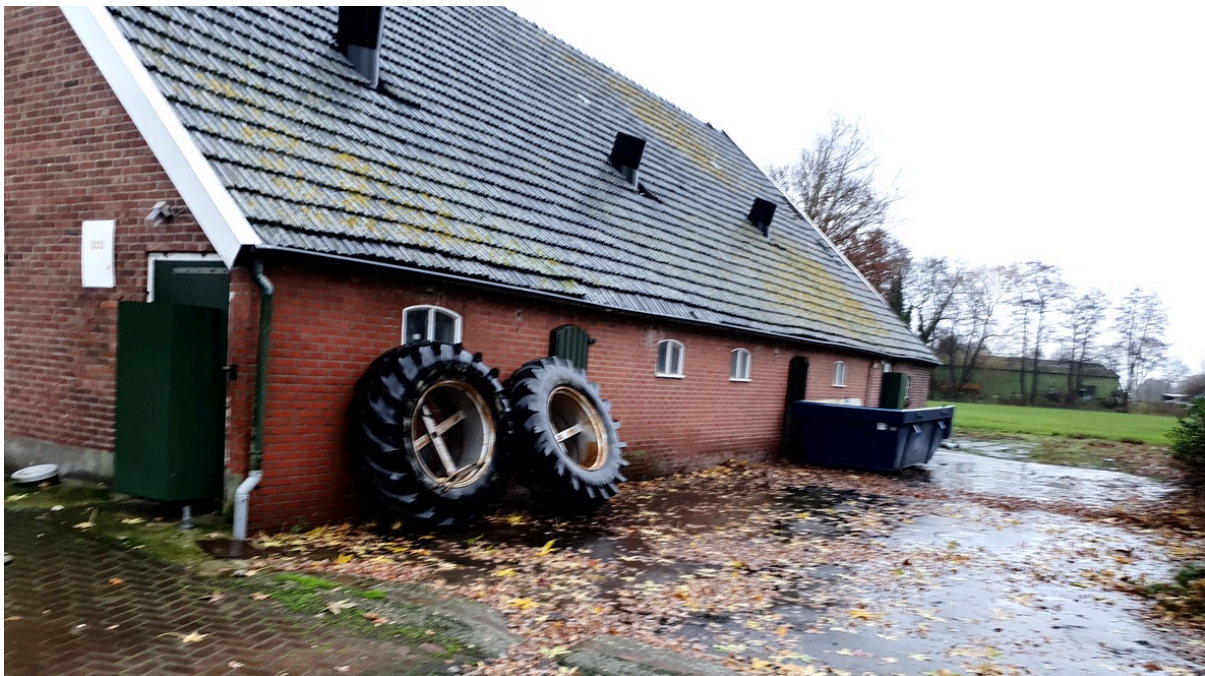
De vernieuwde zijgevel van hetzelfde stalgebouw.
