PIUS FLORIS

# *Boombeheerplan*

→ Dorpstraat 47

De Lutte

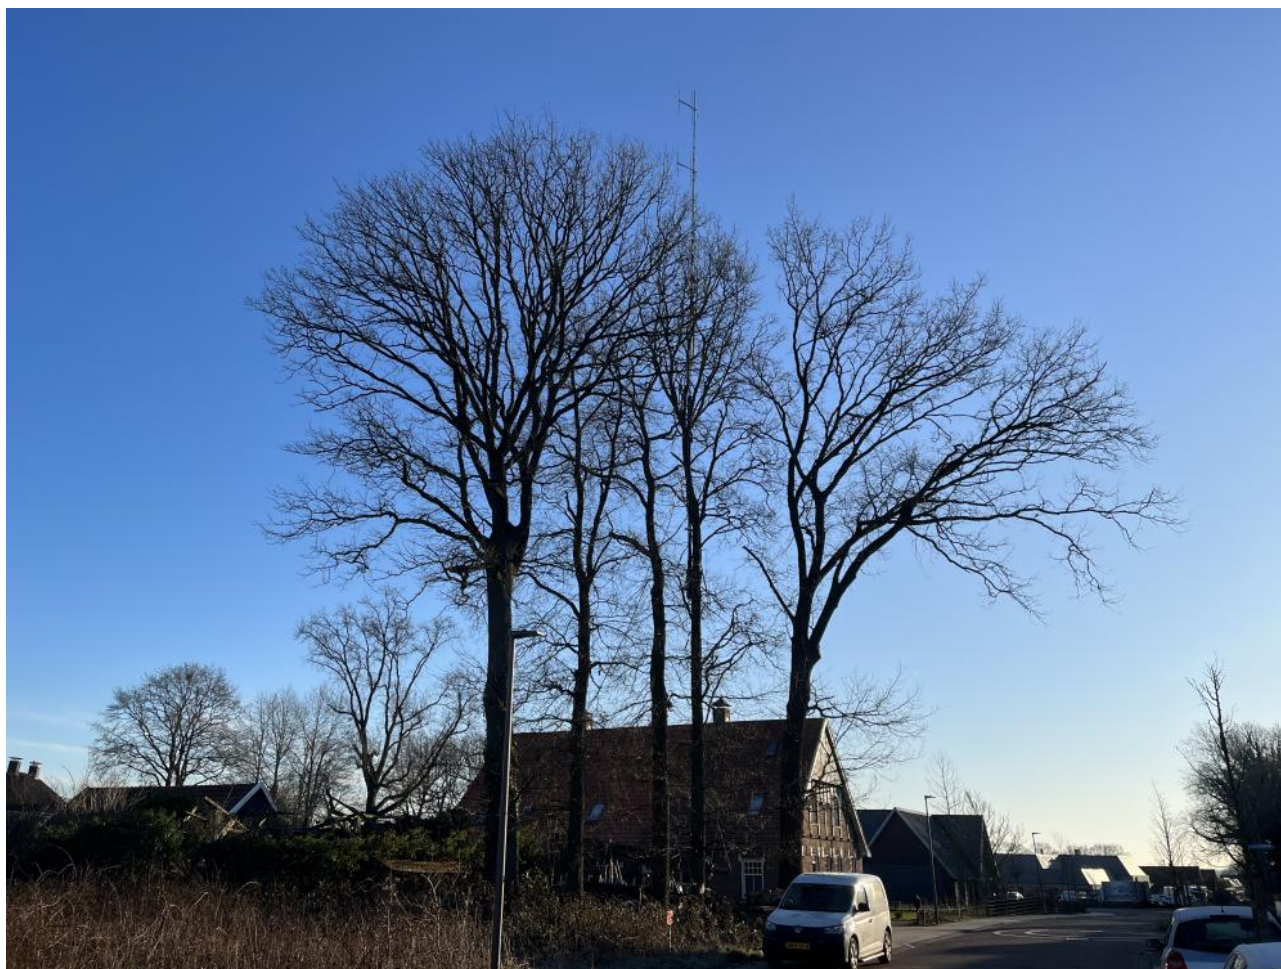
Uit de tabel blijkt dat de conditie en toekomstverwachting van 3 van de 5 bomen als matig is beoordeeld. De knopbezetting van deze bomen is sterk verminderd en er is veel dood hout in de kroon aanwezig. Ook is de kroon van boom **1 - 4 en 5** niet meer gesloten. Bij gezonde bomen in een goede conditie is dit wel het geval. Het betreft hier de bomen aan de rand van het bosje. De 2 bomen met een redelijke conditie en toekomstverwachting zijn een onderstandige boom en een boom waarvan reeds gesteltakken zijn ingenomen.

*Figuur 2: De onderzochte bomengroep aan de Dorpsstraat*

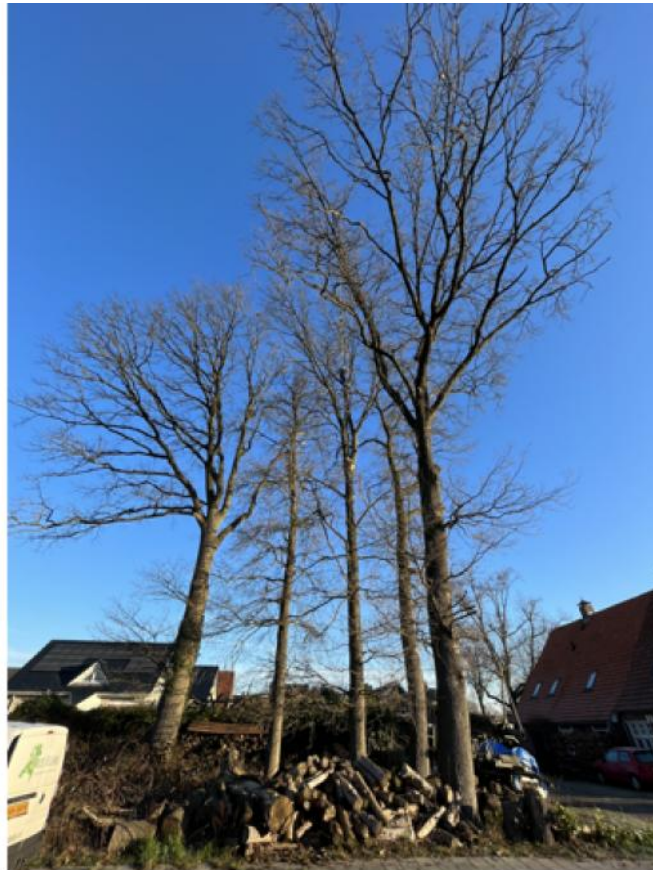
Ten tijden van het onderzoek in maart van dit jaar lagen er binnen de kroonprojectie van de bomen bouw- en sloopmaterialen opgeslagen. Deze opslag kan leiden tot verdichting van de bodem in de groeiplaats. Zoals beschreven leidt een verdichting van meer dan 1,5 MPa tot een belemmering van de wortelgroei en vanaf een verdichting van 3 MPa is over het algemeen geen wortelgroei meer mogelijk.

*Figuur 8: Opslag van materiaal binnen de kroonprojectie*

Naar verwachting is de bodem van de groeiplaatsen van de bomen verdicht. Mogelijk is dit een oorzaak van de matige conditie waarin de bomen verkeren. Deze verdichting kan opgeheven worden door TFI-behandeling toe te passen. Bij een TFI-behandeling worden met behulp van luchtdruk scheren en poriën in de bodem gecreëerd. De ruimte die ontstaat wordt opgevuld met een natuurlijk substraat. Vervolgens kunnen er wormenkolonies uitgezet worden om de bodem open en luchtig te houden. Tenslotte kan de onderplanting vervangen worden door stinzenbeplanting. Hierdoor ontstaat een microklimaat onder de bomen die zowel voor de biodiversiteit als voor de bomen bevorderlijk is.

Allereerst is het van belang dat de opgeslagen bouw- en sloopmaterialen die zich op dit moment binnen de kroonprojectie van de bomen bevinden verwijderd worden.
