# *Boombeheerplan*

→ Dorpstraat 47  
De Lutte

| Projectnummer | PFBD 23 044 BP |
| Datum | 30 november 2023 |

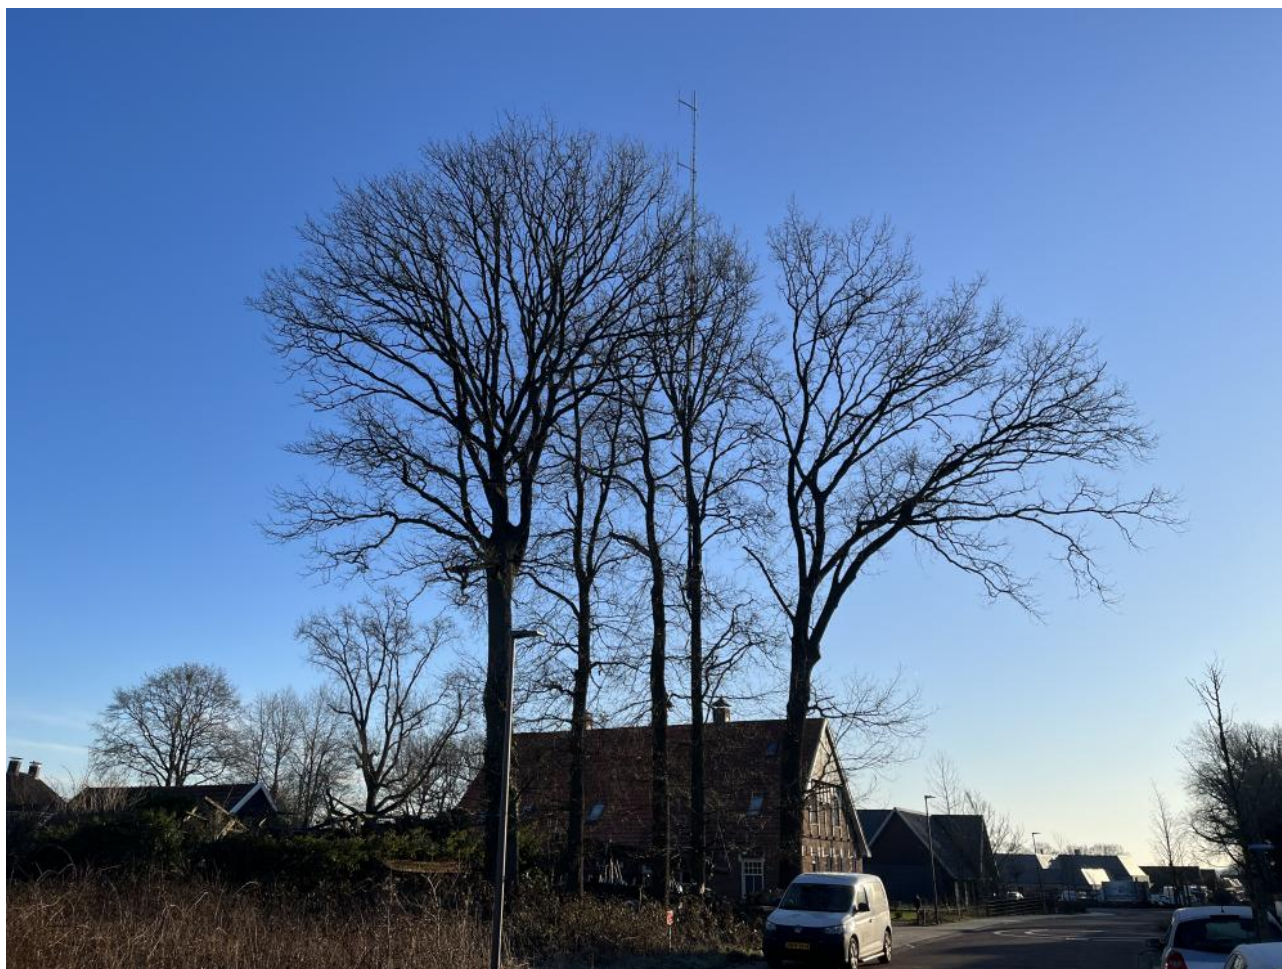
Uit de tabel blijkt dat de conditie en toekomstverwachting van 3 van de 5 bomen als matig is beoordeeld. De knopbezetting van deze bomen is sterk verminderd en er is veel dood hout in de kroon aanwezig. Ook is de kroon van boom **1 - 4 en 5** niet meer gesloten. Bij gezonde bomen in een goede conditie is dit wel het geval. Het betreft hier de bomen aan de rand van het bosje. De 2 bomen met een redelijke conditie en toekomstverwachting zijn een onderstandige boom en een boom waarvan reeds gesteltakken zijn ingenomen.

*Figuur 2: De onderzochte bomengroep aan de Dorpsstraat*

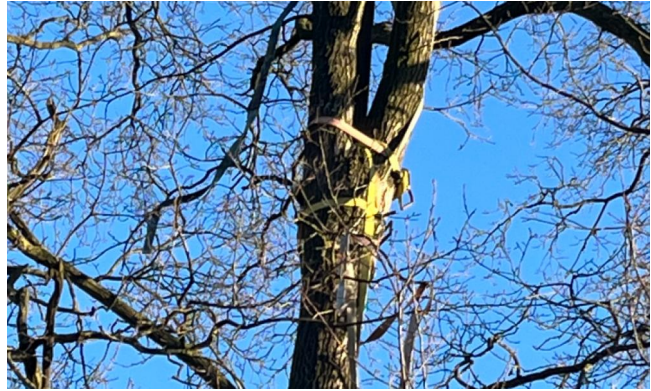
| Boomnr. | Gebreken en afwijkingen |
|---|---|
| 2 | Antenne in de kroon bevestigd d.m.v. spanbanden. Verkleefde takaanhechting in de kroon (plakoksel) op de plek waar de antenne bevestigd is, Grof dood hout |

Zoals beschreven, is er veel dood hout in alle 5 de bomen aanwezig. De bomen zijn dan ook als risicoboom beoordeeld met een tijdelijk verhoogd risico. Het boombeeld is als achterstallig beoordeeld. Daarnaast is er veel opschot op de stam van de eiken aanwezig. Bij boom **2** is een soort antenne in de kroon van de boom bevestigd door middel van spanbanden. Deze antenne is echter bevestigd op een plek waar een verkleefde takaanhechting zichtbaar is. Het risico op uitbreken van deze aanhechting is reëel. Om deze boom veilig te maken voor de omgeving, dient de antenne verwijderd te worden en dient gerichte snoei uitgevoerd te worden, waarbij de verkleefde takken sterk ingenomen worden.

*Figuur 3: Verkleefde takaanhechting in boom 2*

Bij boom **2** dient de antenne die in de kroon aanwezig is verwijderd te worden. Bovendien dient de kroon van deze boom ingenomen te worden om de druk op de aanwezige verkleefde aanhechting te verminderen.

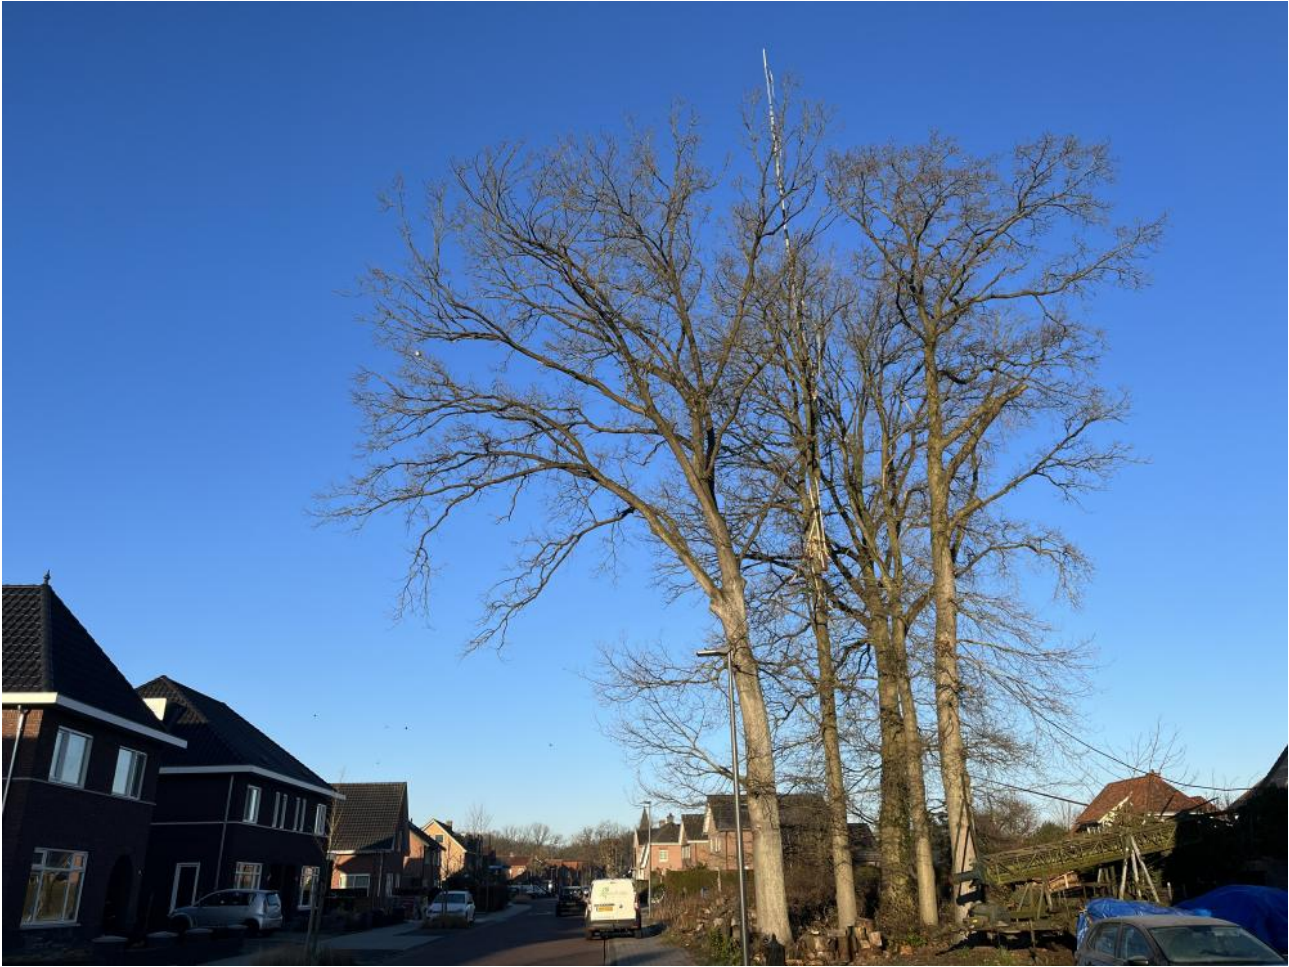
De bomen staan in een bomengroep bijeen. Hierdoor ondervinden de bomen enige onderlinge concurrentie van elkaar. Dit is slechts beperkt belemmerend voor het duurzaam behoud van de bomen. De bomen zijn voldoende opgekroond waardoor er voldoende ruimte binnen de kroonprojectie van de bomen beschikbaar is. Op de stammen van de bomen is wel veel opschot aanwezig dat met een snoeimaatregel verwijderd dient te worden om schade aan de bomen te minimaliseren.

*Figuur 4: Bovengrondse groeiplaats*

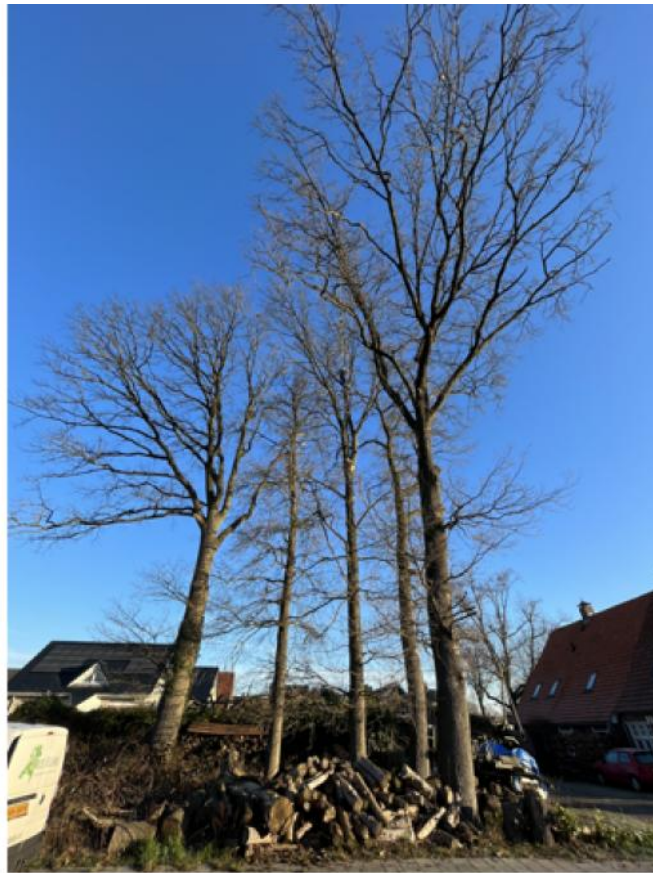
Ten tijden van het onderzoek in maart van dit jaar lagen er binnen de kroonprojectie van de bomen bouw- en sloopmaterialen opgeslagen. Deze opslag kan leiden tot verdichting van de bodem in de groeiplaats. Zoals beschreven leidt een verdichting van meer dan 1,5 MPa tot een belemmering van de wortelgroei en vanaf een verdichting van 3 MPa is over het algemeen geen wortelgroei meer mogelijk.

*Figuur 8: Opslag van materiaal binnen de kroonprojectie*

Naar verwachting is de bodem van de groeiplaatsen van de bomen verdicht. Mogelijk is dit een oorzaak van de matige conditie waarin de bomen verkeren. Deze verdichting kan opgeheven worden door TFI-behandeling toe te passen. Bij een TFI-behandeling worden met behulp van luchtdruk scheren en poriën in de bodem gecreëerd. De ruimte die ontstaat wordt opgevuld met een natuurlijk substraat. Vervolgens kunnen er wormenkolonies uitgezet worden om de bodem open en luchtig te houden. Tenslotte kan de onderplanting vervangen worden door stinzenbeplanting. Hierdoor ontstaat een microklimaat onder de bomen die zowel voor de biodiversiteit als voor de bomen bevorderlijk is. Deze werkzaamheden (TFI & wormen uitzetten) dienen voorafgaand aan de bouw uitgevoerd te worden, zodra het materiaal onder de bomen verwijderd is.

Allereerst is het van belang dat de opgeslagen bouw- en sloopmaterialen die zich op dit moment binnen de kroonprojectie van de bomen bevinden verwijderd worden.
