# Bomen Effect Analyse Rietstraat

Emmeloord

## Bomen Effect Analyse Rietstraat Emmeloord

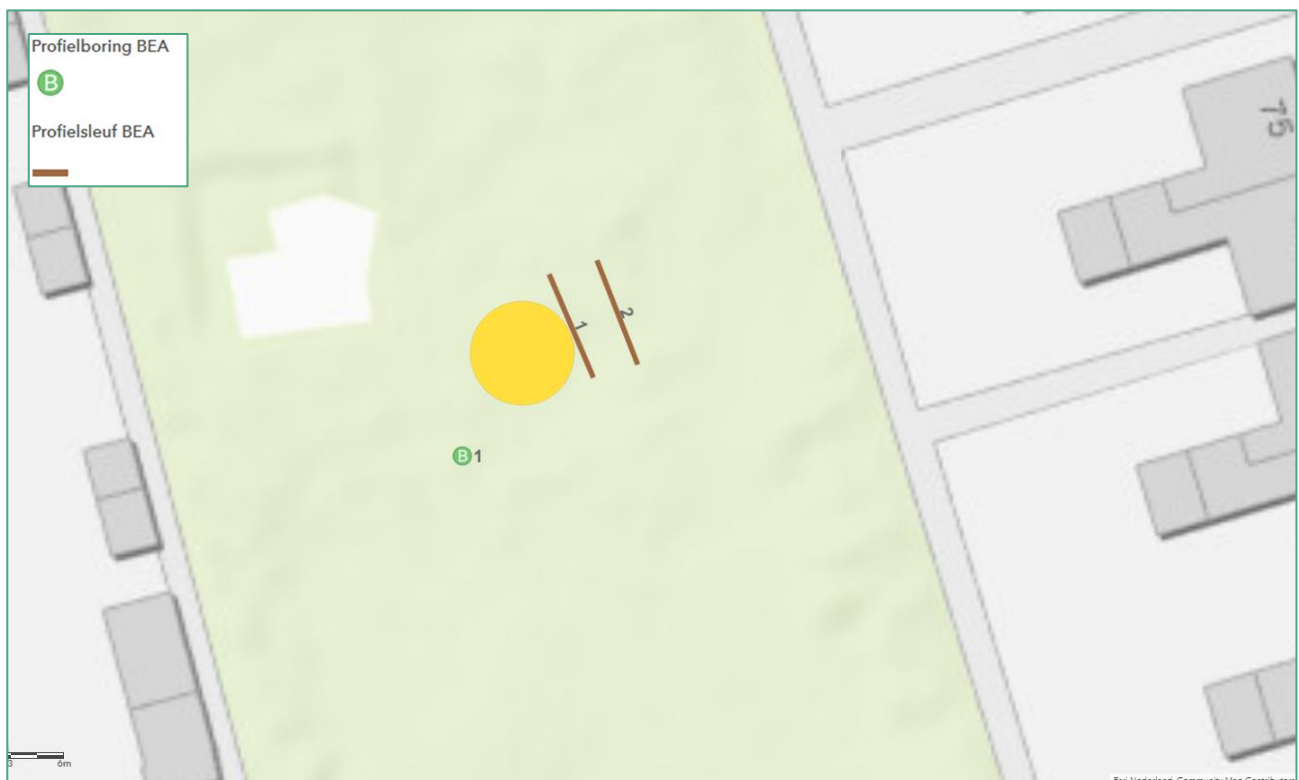
Afbeelding 3.1 Locatie profielsleuven (bron ArcGIS ESRI Nederland)

Uit de resultaten blijkt dat op 2,5 meter uit de stamvoet zich zeer dikke wortels bevinden die niet verwijderd kunnen worden. Op 5 meter uit de stamvoet is dunne beworteling aangetroffen, welke ook van de onderbeplanting zou kunnen zijn. Deze beworteling kan verwijderd worden zonder nadelige gevolgen voor de boom. Tussen deze profielsleuven is een beplanting bestaande uit laurierkers aanwezig.

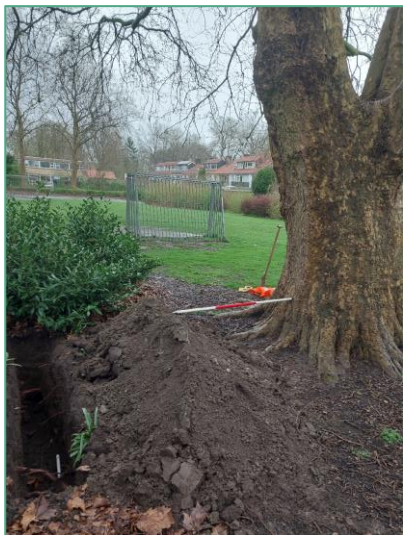
Foto 1 Locatie bodemprofiel 1

| <b>Opbouw</b> | <b>0 - 95 centimeter</b><br>Matig humeus lichte klei, grijs, vochtig. Extensief zeer dikke wortels tot 10 centimeter ø<br><b>95 - 100 centimeter</b><br>Humusarm matig fijn zand, wit, vochtig. Geen beworteling aangetroffen |

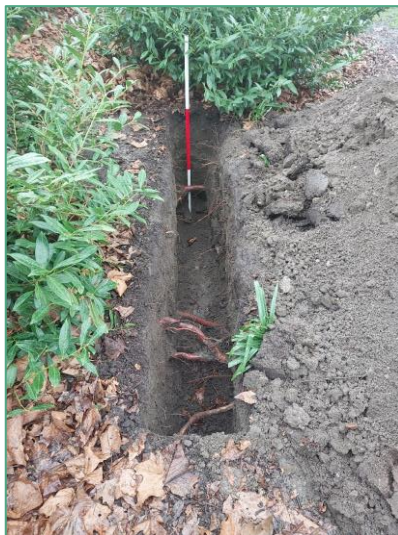
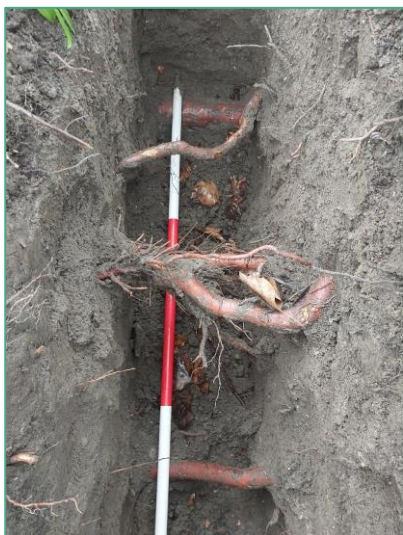
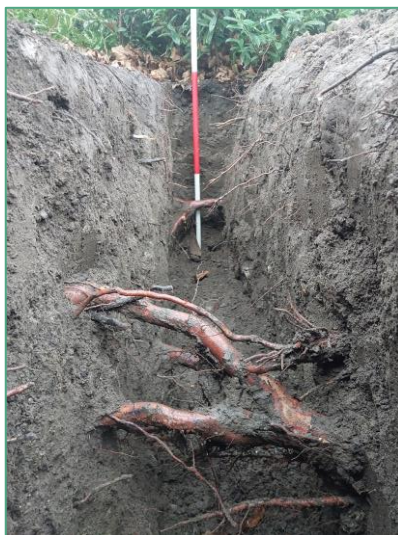
Foto 2 Aangetroffen beworteling

Foto 3 Detail beworteling

Foto 4 Detail beworteling

- Wortels dikker dan 5 cm alleen haaks op de groeirichting afzagen, waarbij rafelige wonden dienen te worden voorkomen en onder toezicht van een ETW (European Tree Worker) gecertificeerde boomverzorgers.

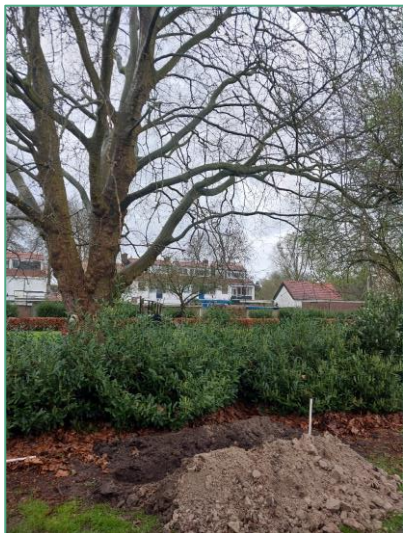
Foto 5 Locatie bodemprofiel 1

| <b>Opbouw</b> | <b>0 - 50 centimeter</b><br>Matig humeus lichte klei, grijs, vochtig. Extensief fijne beworteling tot 1 centimeter ø<br><b>50 - 90 centimeter</b><br>Humusarm matig grof zand, wit, vochtig. Geen beworteling aangetroffen |

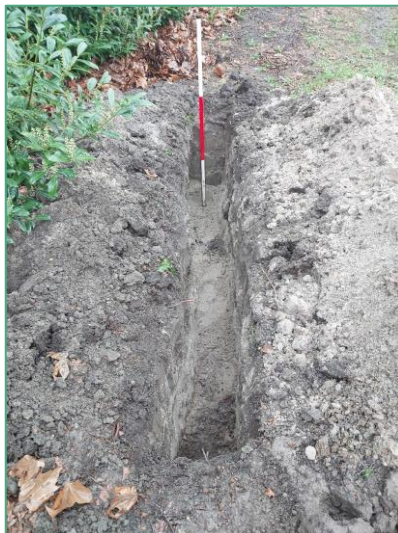
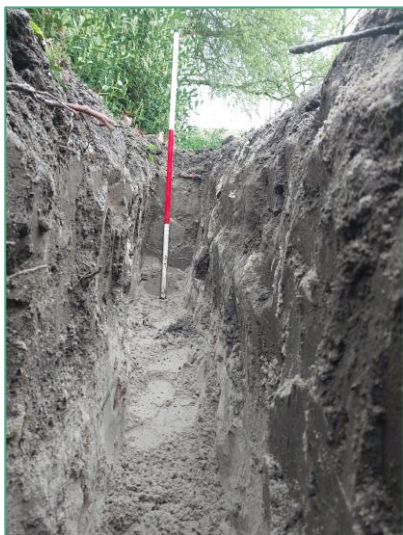
Foto 6 Aangetroffen beworteling

Foto 7 Detail beworteling

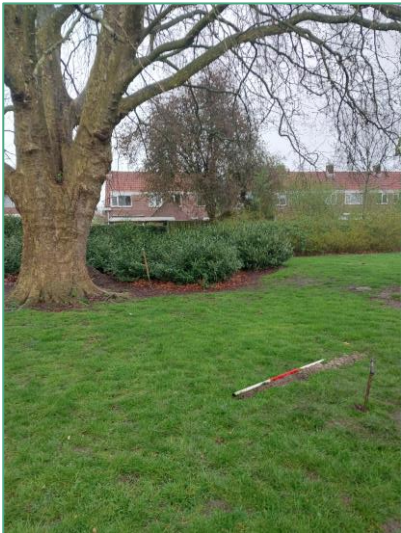
Foto 8 Locatie bodemprofiel 1

| <b>Opbouw</b> | <b>0 - 100 centimeter</b><br>Matig humeus lichte klei, grijs, vochtig. Geen beworteling aangetroffen<br><b>100 - 160 centimeter</b><br>Humusarm matig fijn zand, wit, vochtig. Geen beworteling aangetroffen<br><b>160 – 170 centimeter</b><br>Humusarm, zeer fijn zand, wit, nat. Geen beworteling aangetroffen |
| <b>Grondwater</b> | Op 1,6 meter diepte is grondwater aangetroffen |

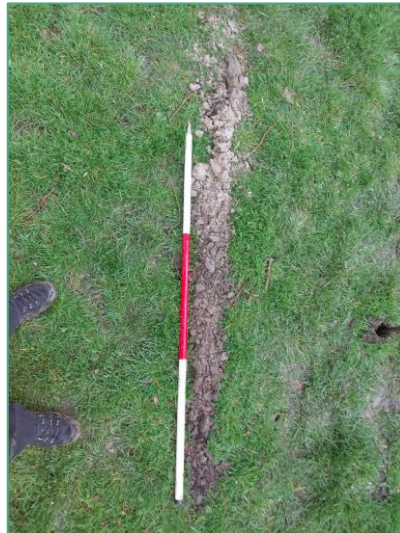
Foto 9 Aangetroffen profiel
