# Renovatieplan

**Herstel karakteristieke boerderij tot woning**

Kupersweg 14 Tubbergen

Oldenzaal, 15 april 2024

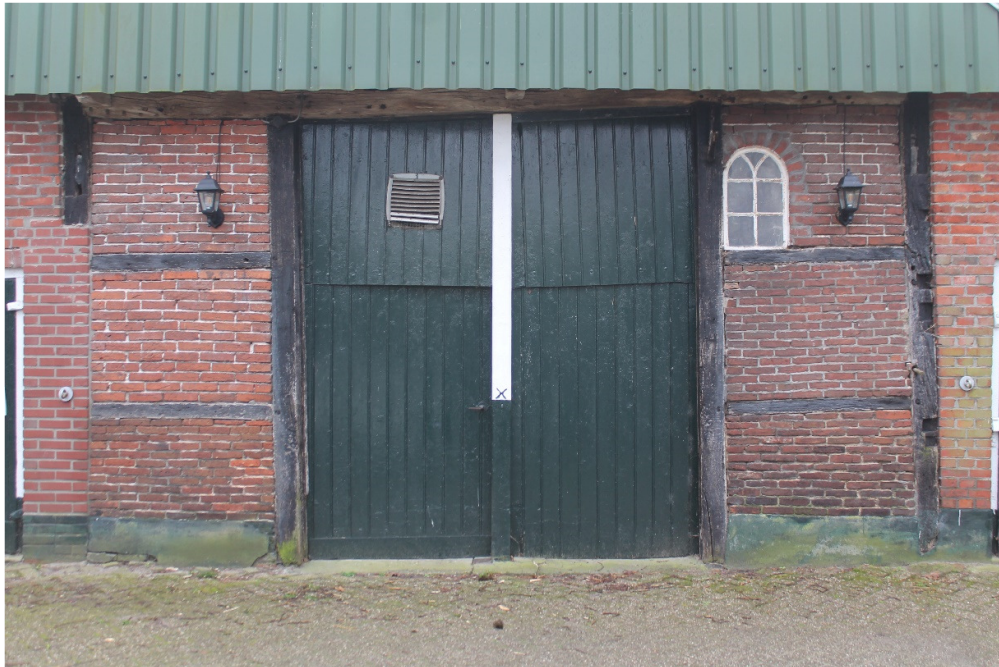
Oude vakwerkgevel, baanderdeuren en stiepel Noordgevel

De traditionele verschijningsvorm van de oorspronkelijke boerderij met zadeldak is nog aanwezig. Ook laat de noordgevel nog delen van de oude vakwerkconstructie zien waaruit de boerderij ooit geheel opgebouwd is geweest.

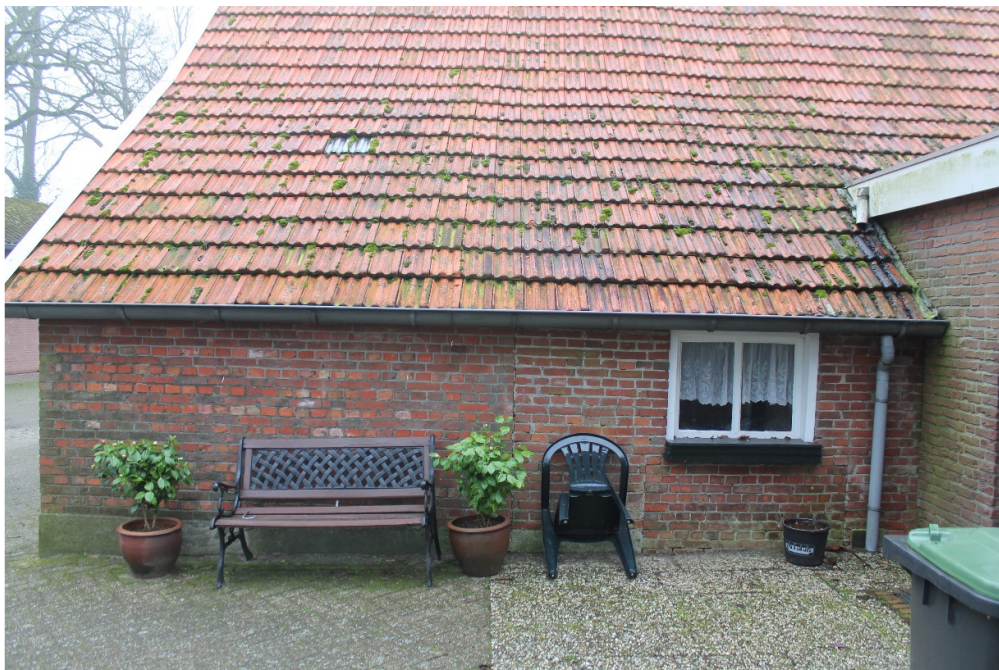
Lage daklijn westgevel met slaapkamerraampje

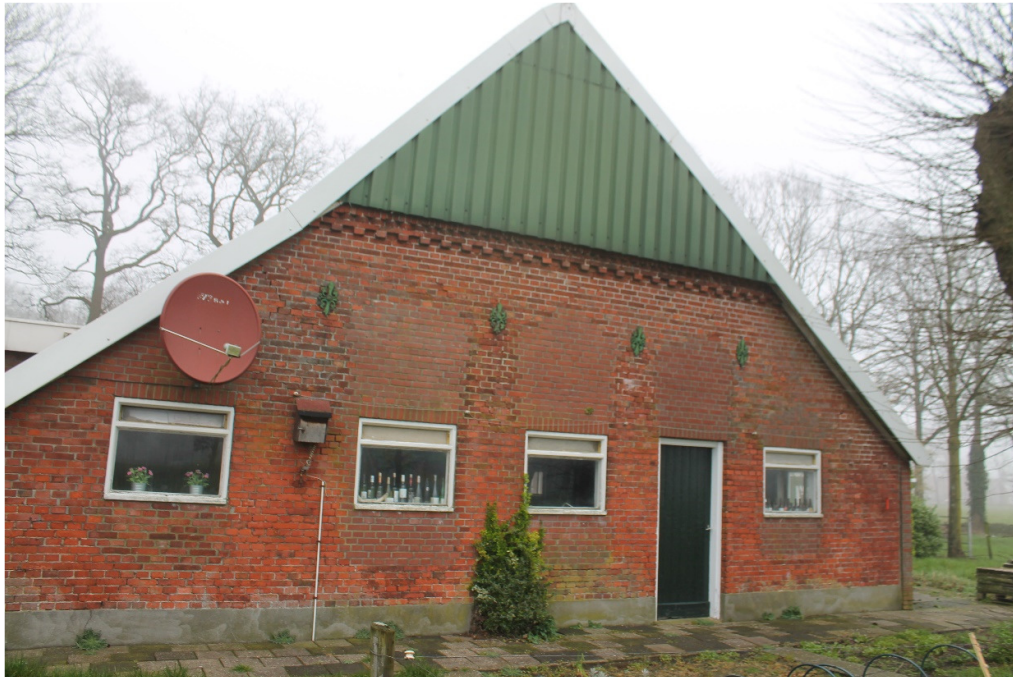
Hoewel de oorspronkelijke kozijnenverdeling in de zuidgevel ingrijpend gewijzigd, zijn de afmetingen en posities van de oorspronkelijke kozijnen in het metselwerk nog goed te reconstrueren. Onder de topgevel is het siermetselwerk in de vorm van een zgn. muizentand nog fraai bewaard gebleven. De oostgevel van het boerderijtje is in het verleden geheel vervangen en hoger opgetrokken.

Zuidgevel met bouwsporen van oorspronkelijke raamkozijnen

Bij het herstel van de zuidgevel van de boerderij dient het niet originele metselwerk met zorg te worden verwijderd en ingetand. Voor de reconstructie van de oude raamkozijnen in deze gevel dient het originele bewaard gebleven slaapkamerkozijn in de westgevel als uitgangspunt qua de maatvoering en detaillering.

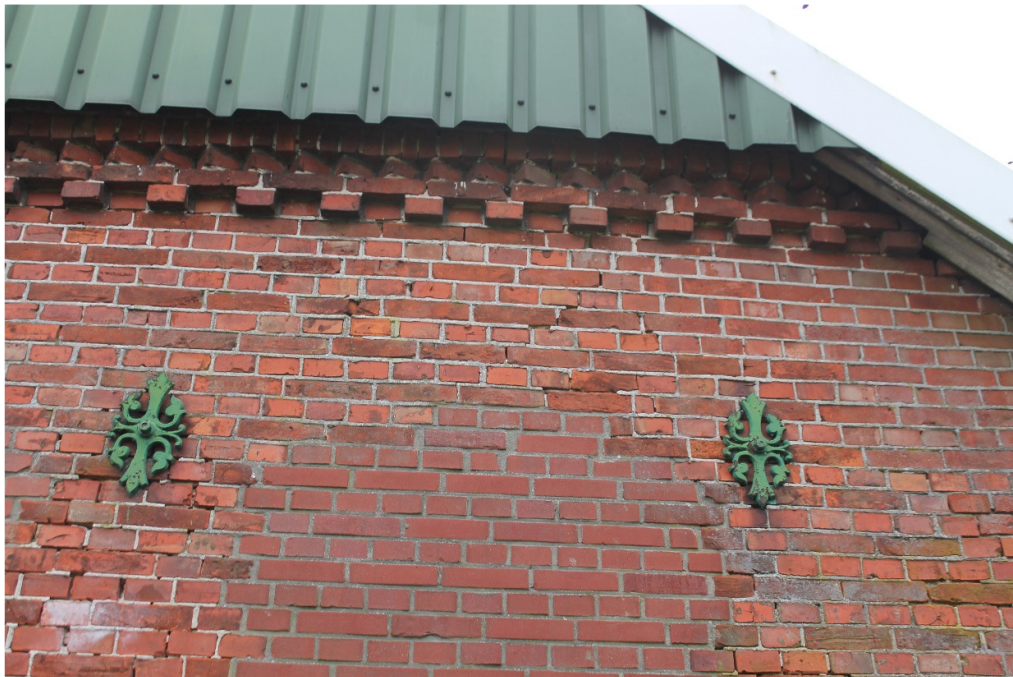
Bouwsporen in metselwerk van oorspronkelijke raamkozijnopeningen en 'muizentand' bovenlangs

De zuidgevel is dan wel van kleine betonkozijnen voorzien. In het oude metselwerk zijn de oorspronkelijke kozijnopeningen nog waarneembaar en te reconstrueren.

Daarnaast is het siermetselwerk met de zogenaamde 'muizentand' onder de topgevel nog intact. De westgevel is dan wel voorzien van een corridor naar het nieuwe woonhuis, het overgrote deel van het originele metselwerk is nog intact.

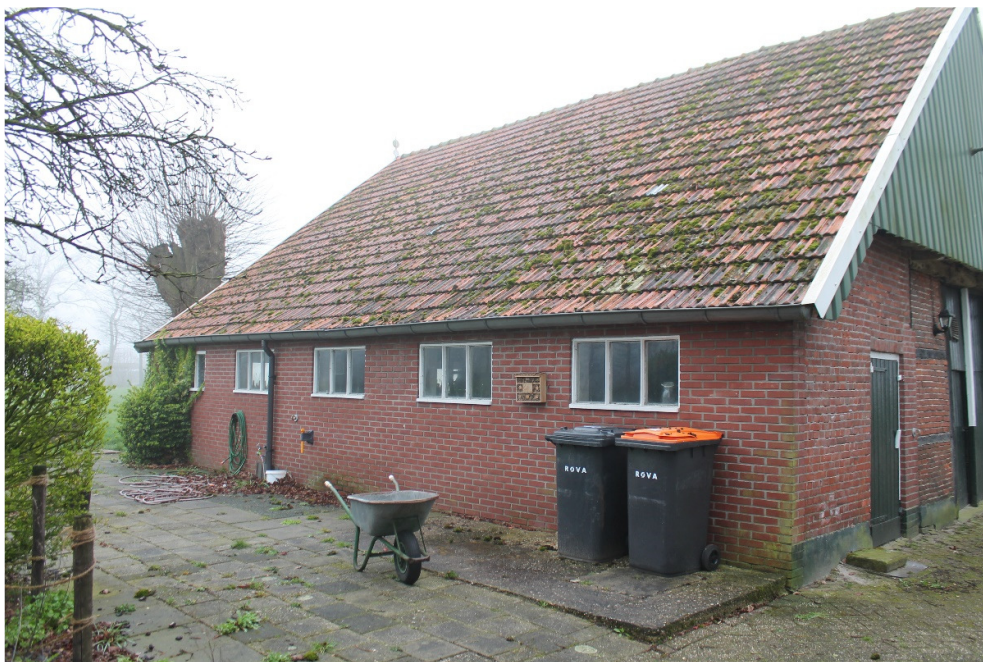
Oostgevel boerderij

De oostgevel is geheel vernieuwd, hier zijn cultuurhistorische waarden verloren gegaan.

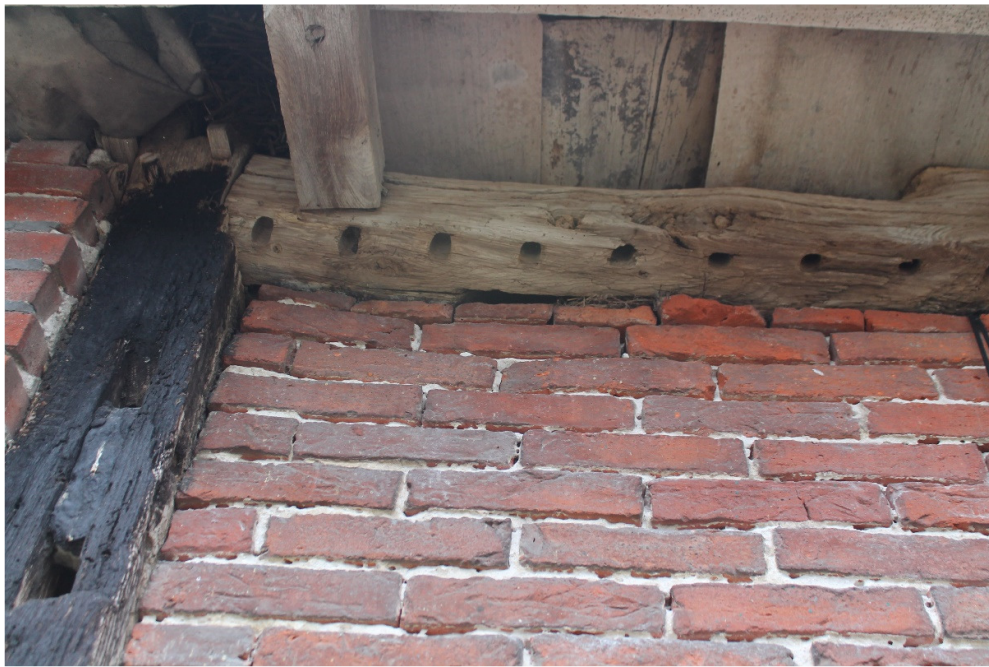
Opmerkelijk zijn de ronde fitsgaten in het ankerbalkgebint in de noordgevel. Deze bouwsporen verwijzen naar de oorspronkelijke leemvulling waarmee de vakwerkgevels waren uitgevoerd. In deze fitsgaten zaten vroeger kastanjehouten spijlen waartussen wilgentenen werden gevlochten. Dit werd vlechtwerk werd aan beide zijden aangesmeerd met leem.

Deze lemen vakwerkgevels zijn met de komst van de baksteen in de loop van de tijd 'versteend'

Bouwsporen/fitsgaten oude lemen vakwerkgevel
